# **Rapporto finale n. 2258 del Servizio d'inchiesta svizzero sulla sicurezza SISI**

relativo all'incidente dell'elicottero  
AS350 B2, HB-XSO,

del 29 giugno 2013

circa 900 m a sud di Iragna,  
Comune di Lodrino/TI

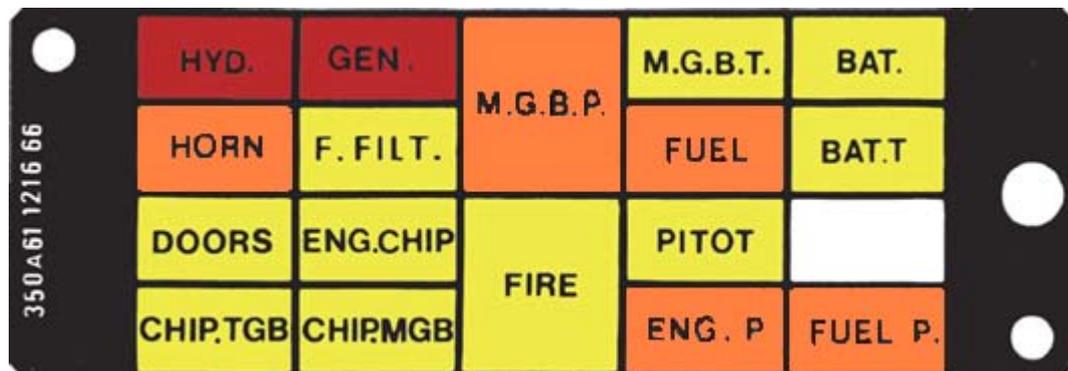
**Figura 2:** Pannello delle spie d'avvertimento dell'HB-XSO

Nel quadro delle analisi delle tracce è stato possibile concludere che le lampadine d'avviso HYD e GEN del pannello delle spie di avvertimento erano attivate al momento dell'impatto (cfr. Figura 2).

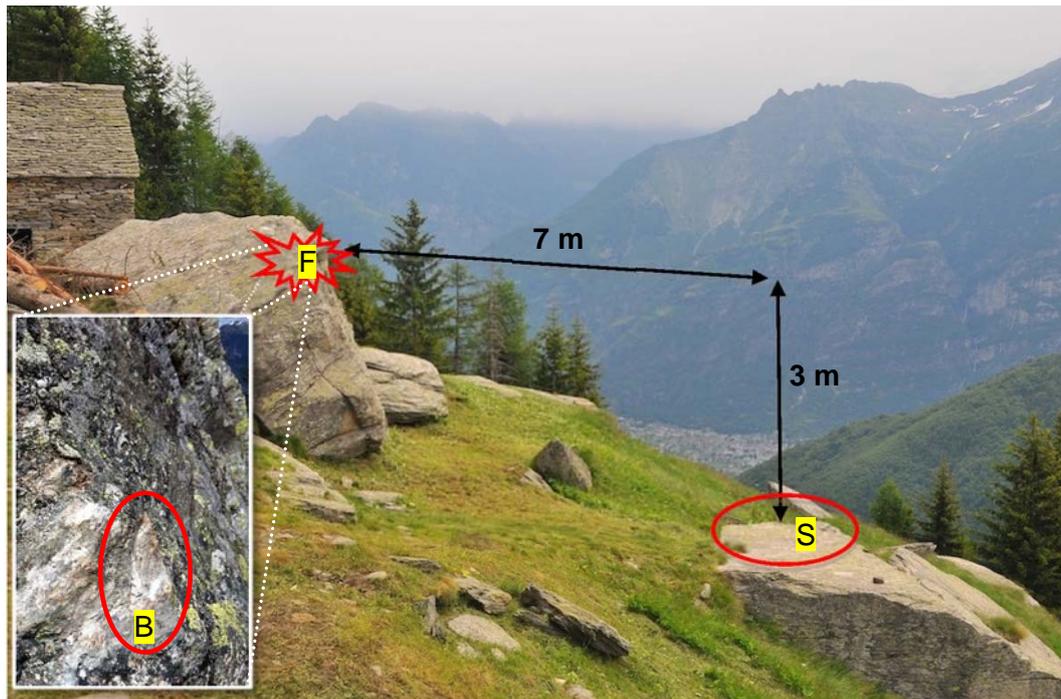
Dopo l'appoggio del pattino sinistro, le punte delle pale del rotore principale dell'HB-XSO giravano nelle immediate vicinanze della roccia (F) che si trovava davanti all'elicottero.

**Figura 3:** Area di atterraggio con indicazione delle distanze orizzontali e verticali tra la superficie piana del sasso (S) e la roccia (F) con le tracce di contatto (B) nella figura incorniciata e ingrandita.

Durante l'appoggio in volo stazionario le punte delle pale del rotore principale sono entrate in contatto con la roccia (F). Su questa, all'altezza di ca. 3 m sopra la superficie del sasso (S) sono state trovate delle tracce di contatto. Sulla superficie del sasso (S) sono state trovate delle tracce di sfregamento.

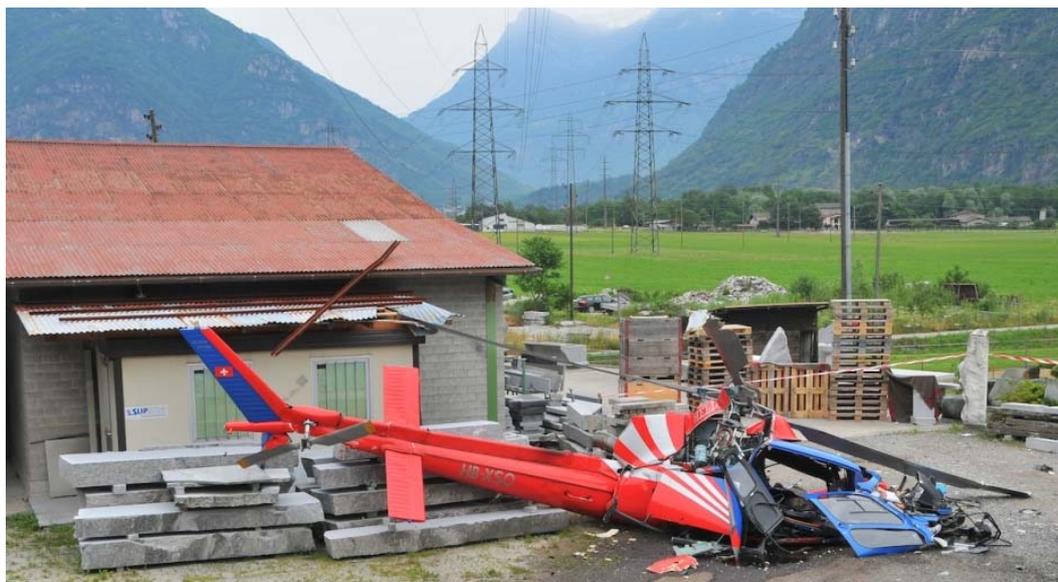
**Figura 5:** Relitto dell'HB-XSO sul luogo dell'incidente.

Da una perizia dettagliata del relitto non sono emersi indizi di difetti tecnici preesistenti. I danni constatati sono stati giudicati conformi a un impatto dell'elicottero in volo d'avanzamento, con poca velocità di discesa, su una superficie irregolare.

Sulle punte delle pale del rotore principale sono stati riscontrati danni da imputare a un contatto con un corpo estraneo.

Le analisi metallurgiche effettuate in particolare sul carrello di atterraggio non hanno evidenziato rotture da affaticamento preesistenti. Le parti rotte sul carter in entrata della trasmissione del rotore principale sono state danneggiate da rotture determinate da sforzo di affaticamento (*ductile static failures under shearing load*). Alcune lamelle (*blades*) delle connessioni flessibili (*flex couplings*) tra i tronconi dell'albero della trasmissione di coda ravvisavano rotture riconducibili a un veloce affaticamento (*high speed fatigue*).
