Schlussbericht Nr. 2259 der Schweizerischen Sicherheitsuntersuchungsstelle SUST

über den Unfall des Flugzeuges
CSA Sportcruiser, HB-WYC,

vom 26. Mai 2014

auf dem Flugfeld Lommis/TG

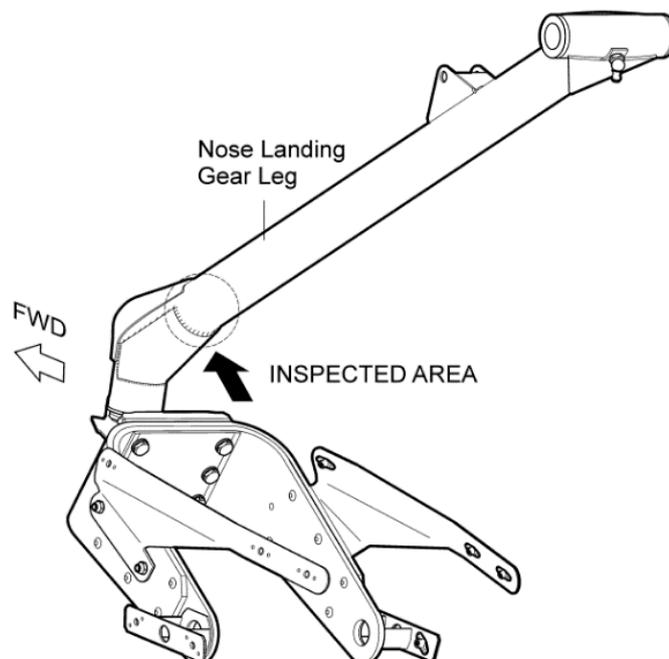
“Some SportCruiser / PiperSport PS-28 Cruiser aircraft have developed cracks in the bottom side of the lower section of the nose landing gear (NLG). The cracks develop on the NLG-assembly along the weld of the tube and the bracket. To address this potential condition, an inspection of the bottom side of the lower section, in the place of the weld of the tube and the bracket is required.”

Abbildung 2: Bugfahrwerkbein mit der gemäss *service bulletin* SB-CR-016 auf Rissbildung zu überprüfenden Stelle

Die gemäss *service bulletin* SB-CR-016 vorgeschriebene Inspektion wurde an der HB-WYC letztmals im Rahmen der 100-h-Kontrolle vom 24. April 2014 durchgeführt.

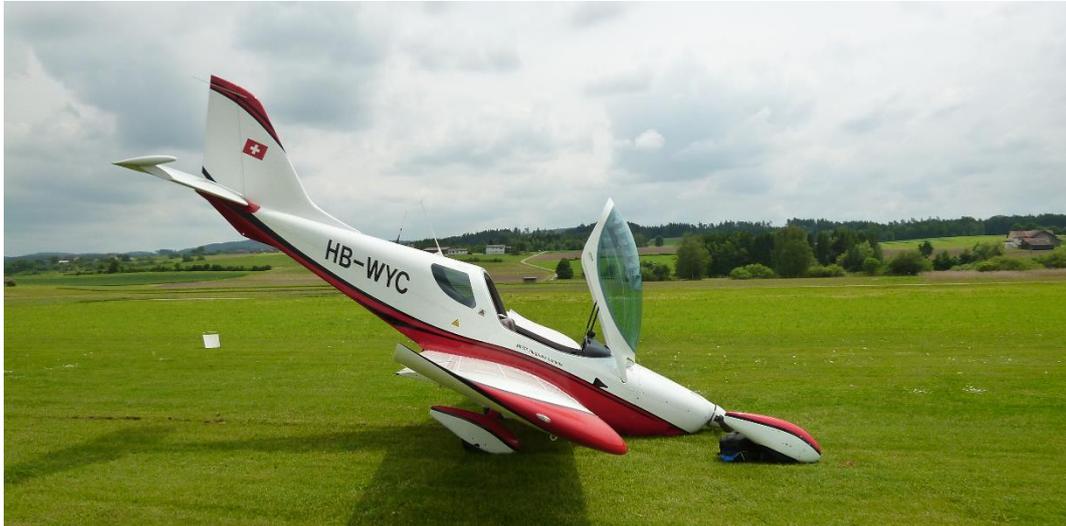
Die Endlage des Flugzeuges befand sich 310 m nach der Pistenschwelle der Piste 24, die eine verfügbare Pistenlänge von 615 m aufweist. Die Stelle des erstmaligen Bodenkontaktes des Hauptfahrwerks konnte nicht mehr ermittelt werden (vgl. auch Kapitel 1.5). Die vom abgebrochenen Bugfahrwerkbein verursachte Furche in der Graspiste wies eine Länge von rund 17 m auf.

Abbildung 3: Endlage der HB-WYC auf der Piste 24 des Flugfeldes Lommis

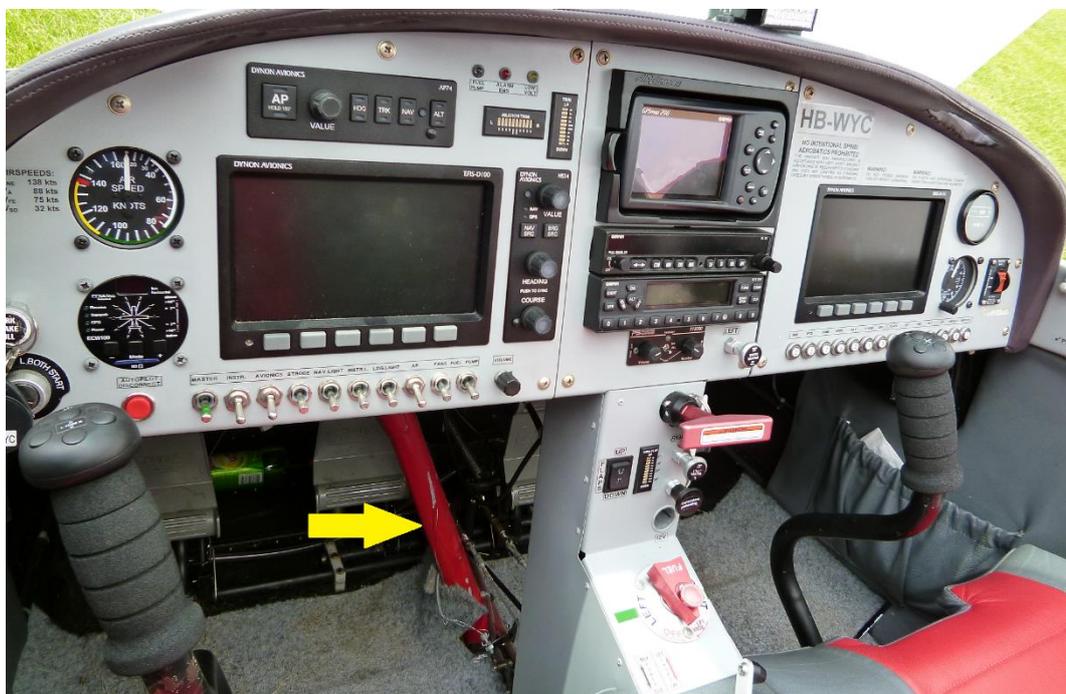
Das vom Fahrwerkbein abgetrennte Bugrad lag neben dem Flugzeug auf der Piste. Das Fahrwerkbein seinerseits war vom Flugzeug abgetrennt. Es hatte beim Aufprall der Flugzeugnase auf der Piste den Rumpf durchschlagen und befand sich im Inneren des Cockpits in unmittelbarer Nähe zu den Seitensteuerpedalen (vgl. Abbildung 4).

Abbildung 4: Cockpit der HB-WYC; der gelbe Pfeil markiert das abgetrennte und ins Cockpit eingedrungene Bugfahrwerkbein.

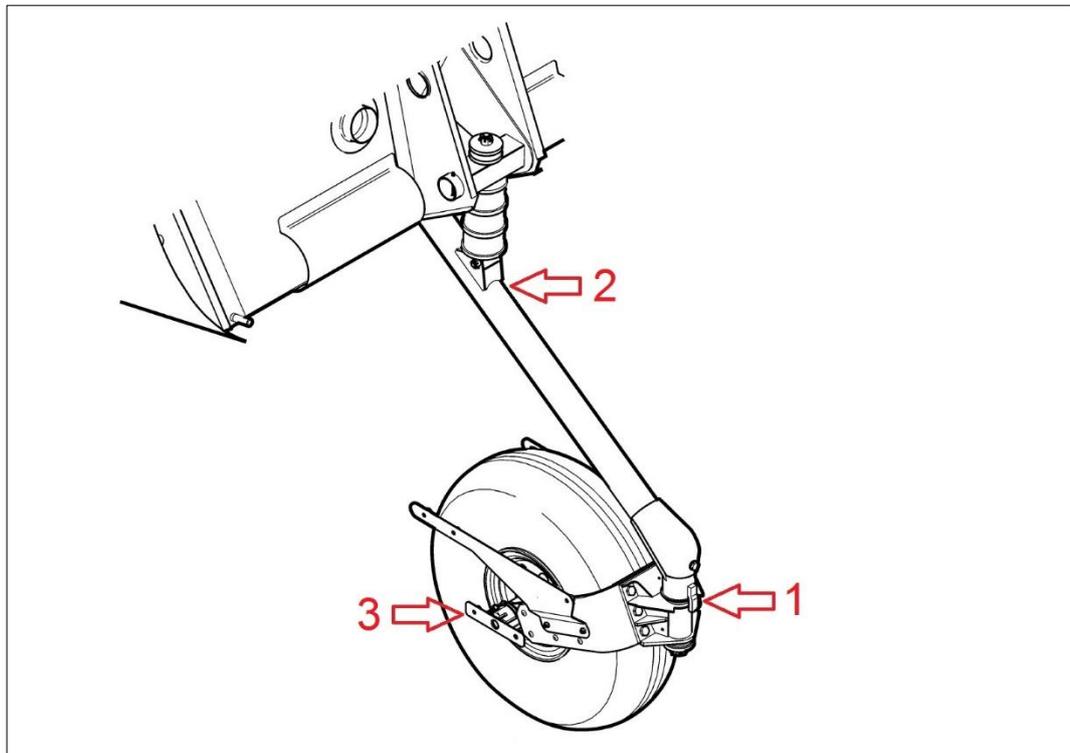
Teile des Bugfahrwerks wurden einer detaillierten werkstofftechnischen Analyse zur Bestimmung der Schadensursache zugeführt. Untersucht wurden der Bruch der Lenkachse, des Fahrwerkbeins, sowie der Bugradverschalungsbefestigung (vgl. Abbildung 6).

Abbildung 6: Lage der Bruchstellen: Lenkachse (1), Fahrwerkbein (2) und Bugradverschalungsbefestigung (3)

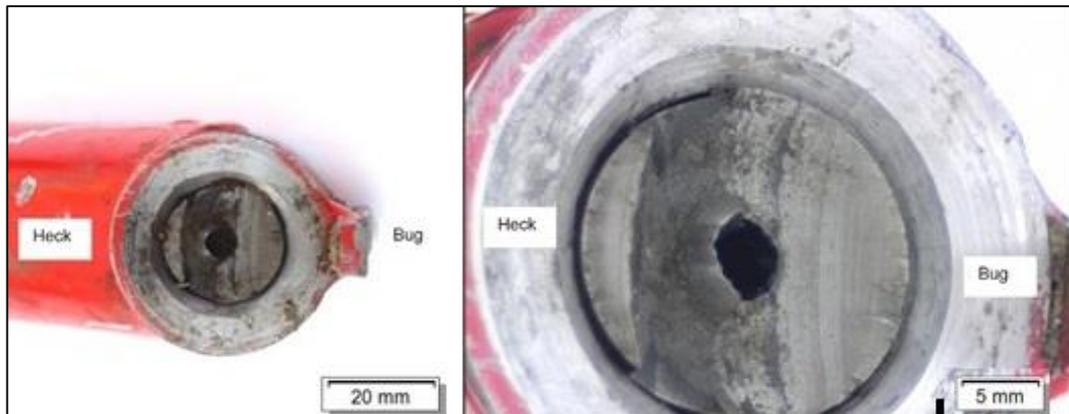
Beim Bruch der Lenkachse handelt es sich um einen durch wechselseitige Biegebeanspruchungen entstandenen Ermüdungsbruch. Dieser ist die Folge von Ermüdungsrissen, die sich während längerer Zeit vergrößerten, bis es zum Spontanversagen kam.

Die Bruchfläche zeigt mehrere Bruchzonen. Aufgrund der Rastlinien sind je ein bug- und ein heckseitiger Bruchausgang zu erkennen. Die Verfärbung der heckseitigen Bruchzone weist darauf hin, dass diese älter ist als die bugseitige Zone (vgl. Abbildung 7).

Abbildung 7: Bruchfläche der Lenkachse

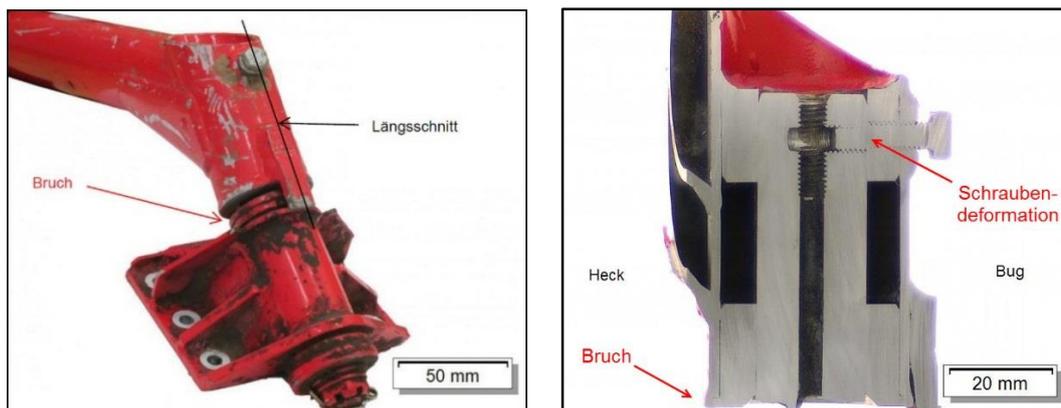
Aus dem Längsschnitt durch den Teil der Lenkachse oberhalb der Bruchstelle wird ersichtlich, dass die Position der im Rohr befestigten Lenkachse vertikal verschoben ist. Aufgrund der stark verformten Befestigungsschraube muss für diese Lenkachsenverschiebung eine grosse Kraft aufgebracht worden sein (vgl. Abbildung 8).

Abbildung 8: Verschiebung der Lenkachse im Rohr des Fahrwerkbeines

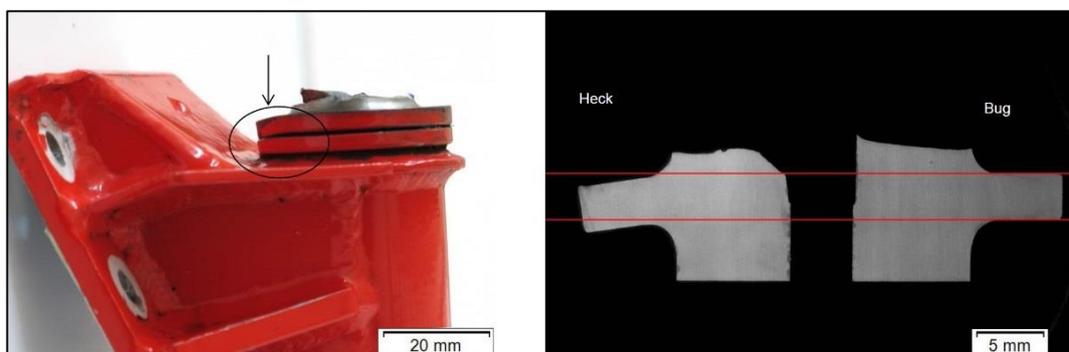
Auf eine grosse Krafteinwirkung lässt ebenfalls die starke heckseitige Deformation des Lenkachsenflansches schliessen (vgl. Abbildung 9).

Abbildung 9: Deformation des Lenkachsenflansches

Die Lenkachse war nach dem Unfall nicht mehr drehbar. Dieser Umstand wird im Gutachten wie folgt erklärt: „Beim Totalbruch erfolgte eine starke, plastische Verformung des Flansches. Infolge dieser Verformung liess sich nach dem Totalbruch

die Achse nicht mehr drehen.“ Die Möglichkeit, dass die Verformung des Lenkachsenflansches (Abwinklung) bereits vor dem Unfallflug entstanden sein könnte, wird von den Gutachtern explizit ausgeschlossen.

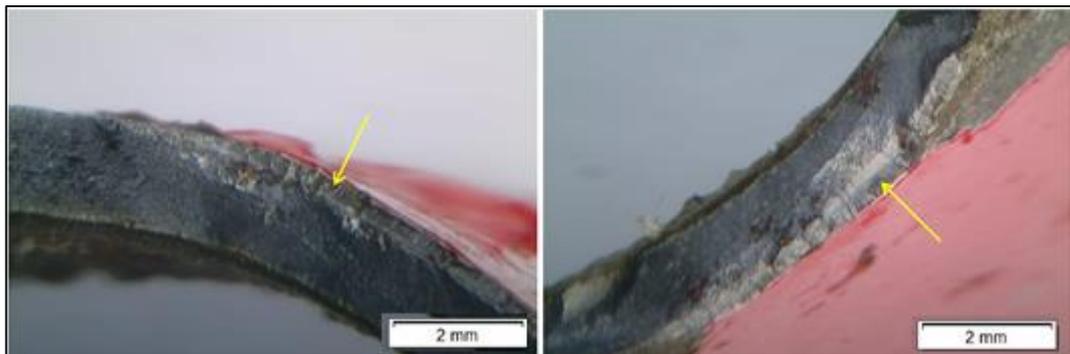
Die Untersuchung der Bruchfläche des Fahrwerkbeins lässt den Schluss zu, dass der Bruch auf seitlich zur Fahrtrichtung gelegene Ermüdungsrisse zurückzuführen ist. Deren Anteil an der gesamten Bruchfläche ist jedoch klein. Der Restbruch zeigt einen duktilen Gewaltbruch.

Abbildung 10: Bruchfläche des Fahrwerkbeins mit Ermüdungsanrissen

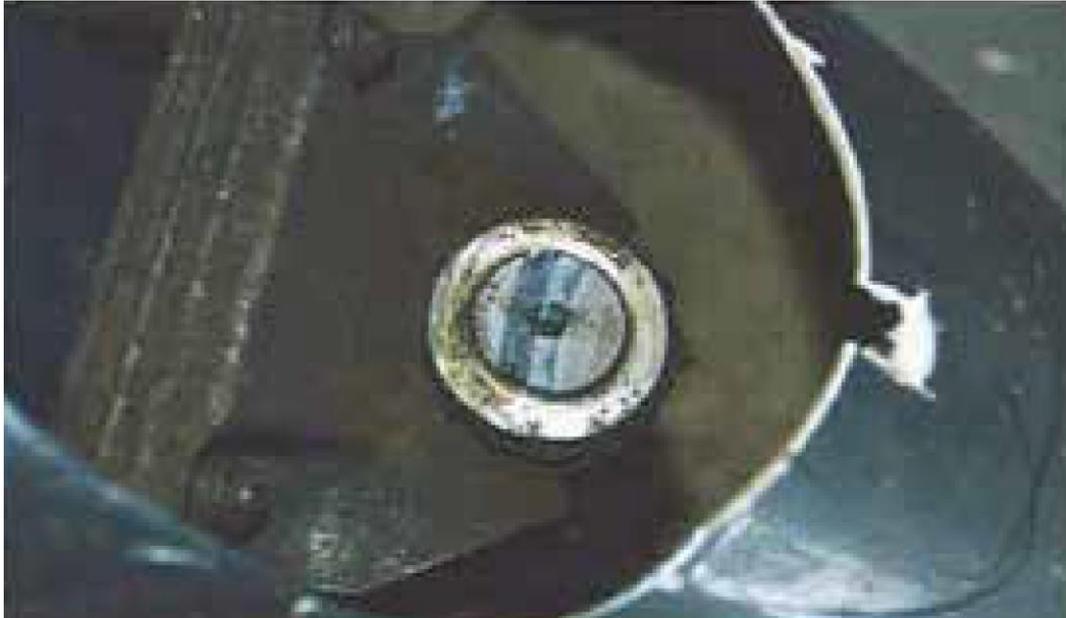
“Following a normal approach and touchdown at a private grass airstrip, the nose landing gear failed. The nosewheel detached and the aircraft came to a rest within a short distance. Examination of the failed components showed what appeared to be a fatigue failure in the nose landing gear leg.”

Eine werkstofftechnische Analyse wie im vorliegenden Fall wurde nicht durchgeführt. Das Schadensbild der gebrochenen Lenkachse entspricht jedoch demjenigen der HB-WYC.

Abbildung 12: Gebrochene Lenkachse der G-EMSA (AAIB Bulletin 11/2014)

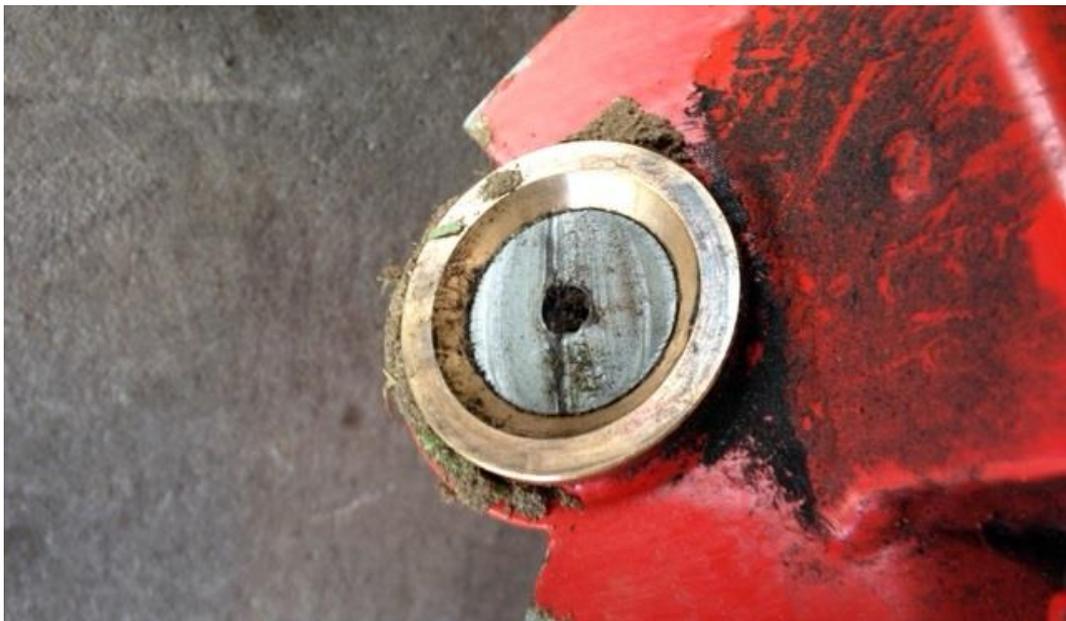
Am 4. Mai 2015 brach in Deutschland die Lenkachse des als D-EGPZ eingetragenen Flugzeuges CSA Sportcruiser mit der Werknummer 290 nach einem *touch and go*. Die anschliessende Landung des Flugzeuges ohne Bugrad erfolgte mit stillgelegtem Triebwerk auf einer Hartbelagpiste, ohne dass es zum Bruch des Bugfahrwerkbeins kam.

Abbildung 13: Gebrochene Lenkachse der D-EGPZ

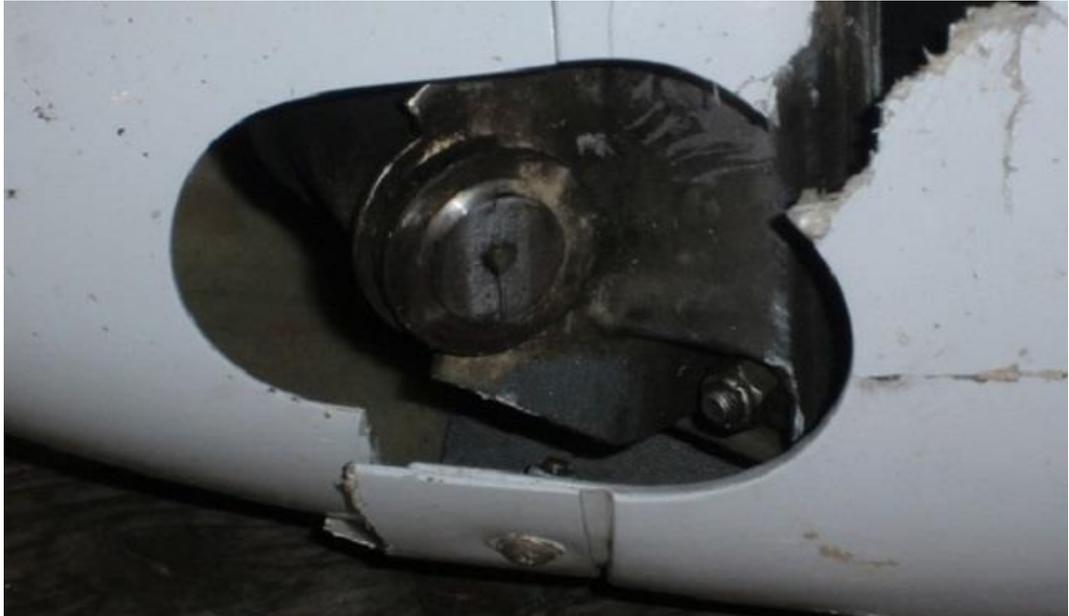
Am 20. August 2015 brach in Deutschland bei einer CSA PS-28 Cruiser mit der Werknummer 459, eingetragen als D-EMNA, bei Platzrunden kurz nach dem Abheben im Anfangssteigflug das Bugrad ab. Vom ortsansässigen Unterhaltsbetrieb sei die *emergency airworthiness directive* (EAD) 2015-0109-E der EASA (vgl. Kapitel 4.3) ohne Auffälligkeiten durchgeführt worden.

Abbildung 14: Gebrochene Lenkachse der D-EMNA

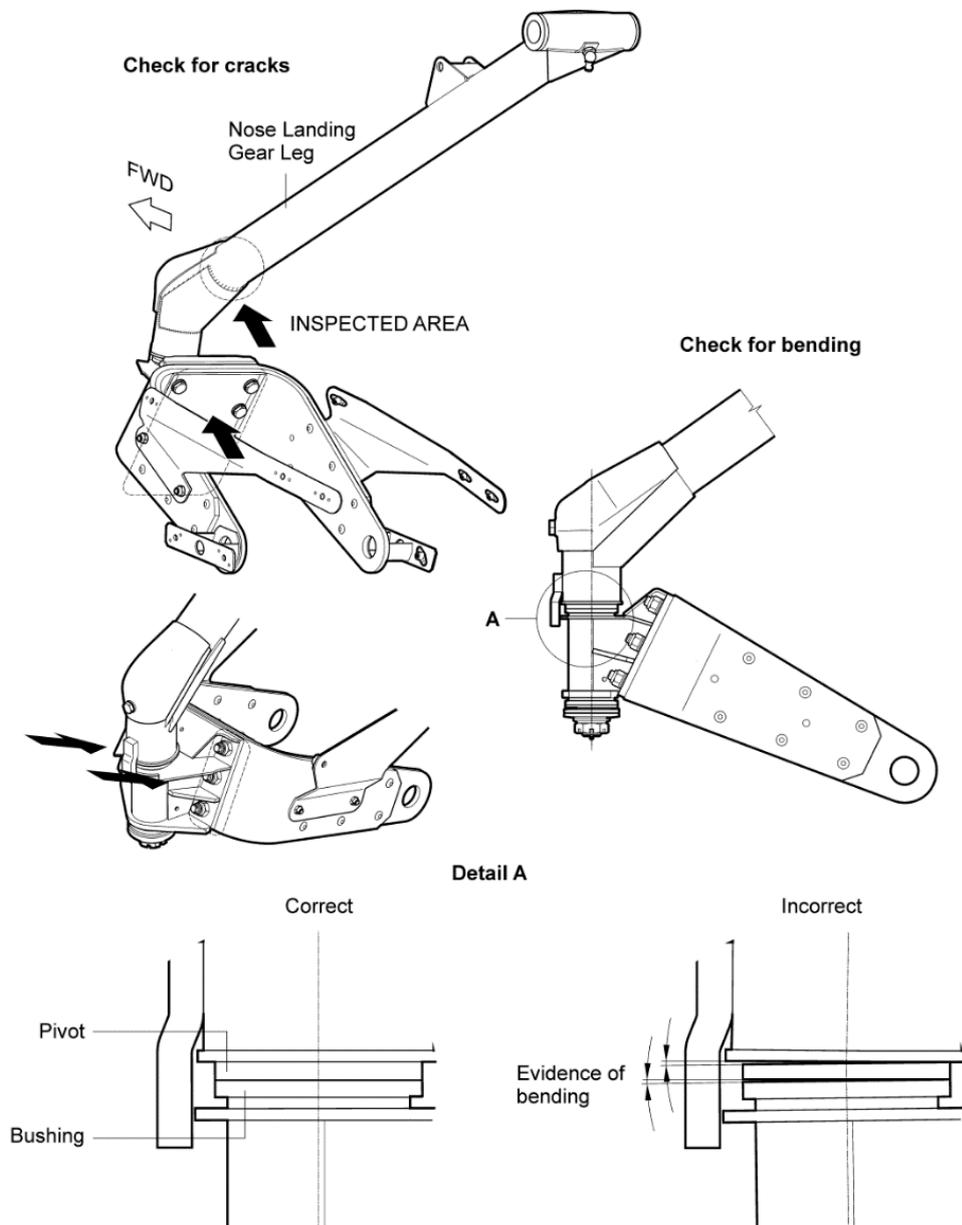
Abbildung 15: Erweiterte Überprüfung des Bugfahrwerks gemäss SB-CR-016 Rev. 6

Das *service bulletin* SB-CR-016 des Herstellers wurde am 26. Juni 2014 in einer revidierten Fassung publiziert (Rev. 1). Darin wird neben der bereits bestehenden Überprüfung des Bugfahrwerkbeines auf Rissbildung eine zusätzliche, periodisch vorzunehmende Überprüfung der vorderen Drehachse auf Verbiegung vorgeschrieben (vgl. Abbildung 15).
