Schlussbericht Nr. 2260 der Schweizerischen Sicherheitsuntersuchungsstelle SUST

über den schweren Vorfall (Airprox)
zwischen dem Flugzeug Piper PA-28-181, HB-PLY,
und dem Flugzeug Hawker 800 XP, CS-DRC,
betrieben durch NetJets,
unter Flugplankennzeichen NJE 424R,
vom 20. März 2014
auf dem Flughafen Zürich

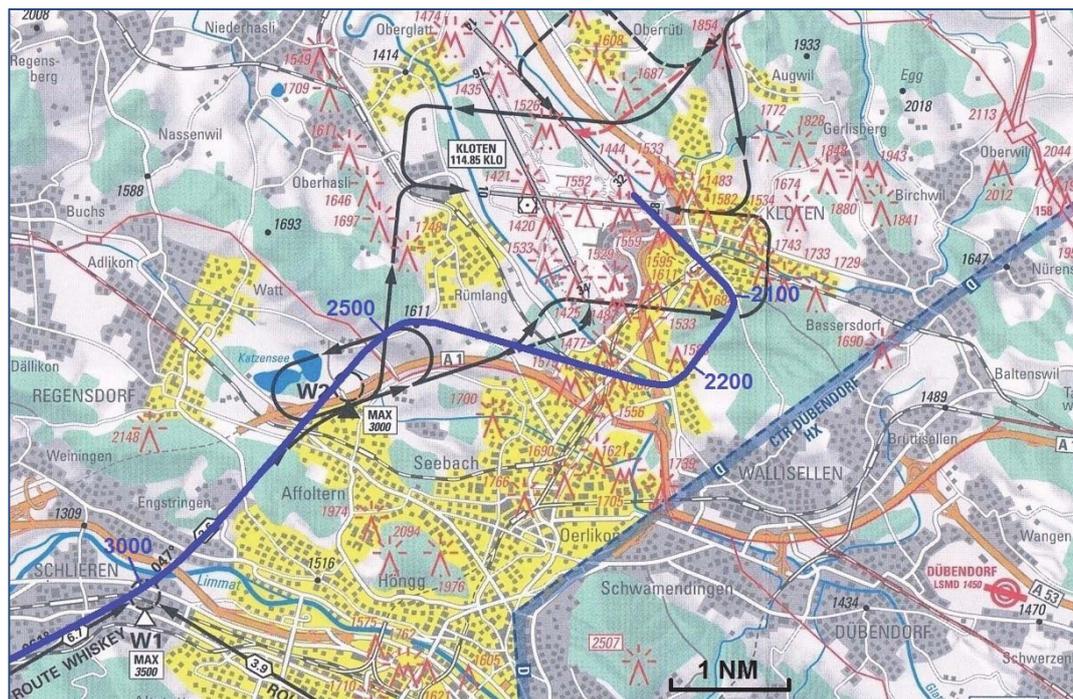
Der Pilot der HB-PLY folgte der Anflugroute Whiskey und meldete sich um 18:43:15 UTC über dem Meldepunkt W1 auf einer Flughöhe von 3000 ft AMSL¹. Der Flugverkehrsleiter erteilte ihm daraufhin folgende Freigabe: *„Hotel Lima Yankee, roger, after Whiskey two, join left downwind for runway two eight“*. Der Pilot bestätigte diese Freigabe und flog um 18:44:40 UTC kurz nach dem Passieren des Meldepunkts W2 in den vermeintlichen linken Gegenanflug der Piste 28 ein (vgl. Abbildung 1 und Anlage 1). Dabei erfolgte die Navigation aufgrund visueller Referenzen, ohne Zuhilfenahme von Navigationsinstrumenten.

Abbildung 1: Ausschnitt aus der Sichtanflugkarte des Flughafens Zürich mit blau eingezeichnetem Anflugweg und Flughöhen AMSL der HB-PLY. Die Platzrundenhöhen werden mit 2500 ft AMSL angegeben. Basiskarte reproduziert mit Bewilligung des Bundesamtes für Landestopografie Swisstopo (JA123456).

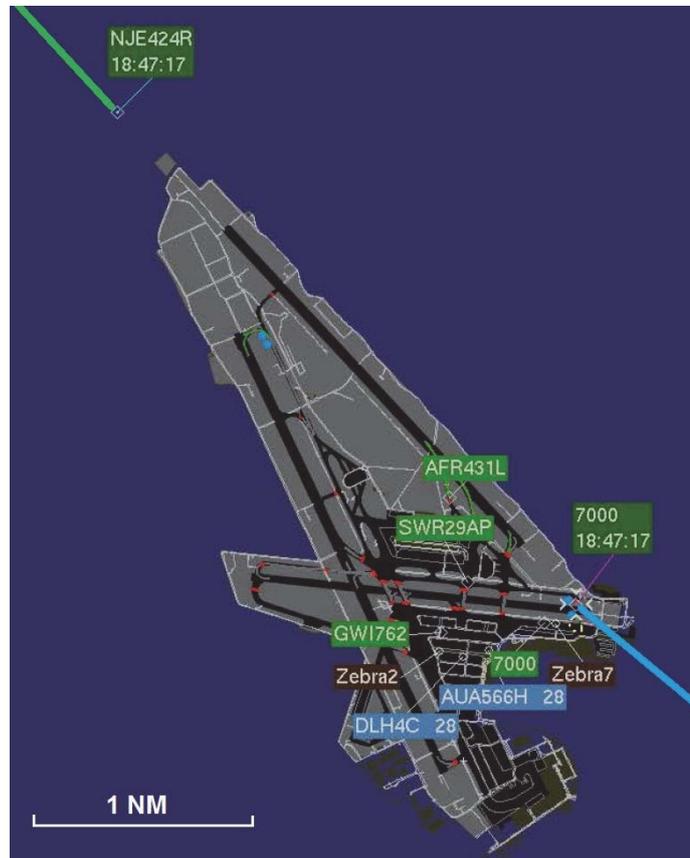
Im kurzen Endanflug auf die Piste 32 bemerkte der Pilot der HB-PLY, unmittelbar nach dem Überfliegen der Pistenachse 28, dass er auf die falsche Piste anflug. Seine Höhe betrug zu diesem Zeitpunkt rund 1700 ft AMSL. Die Flugwege beider Flugzeuge wurden dabei bereits vom Bodenradar SAMAX aufgezeichnet (vgl. Abbildung 2).

Abbildung 2: Aufzeichnung des Bodenradars SAMAX mit hervorgehobenen Flugwegen der NJE 424R (grün) und der HB-PLY (blau) um 18:47:17 UTC, kurz vor dem Durchstart der HB-PLY.

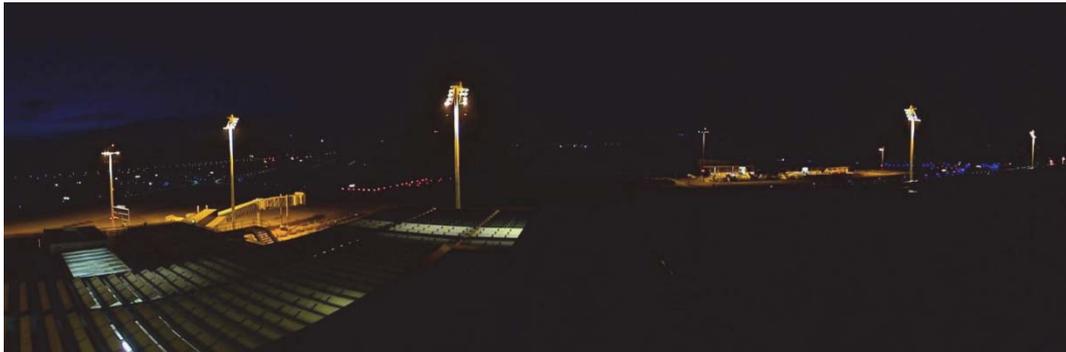
Abbildung 3: Webcam auf dem Fingerdock E, Blickrichtung Westsüdwest, Aufnahme von 18:30 UTC

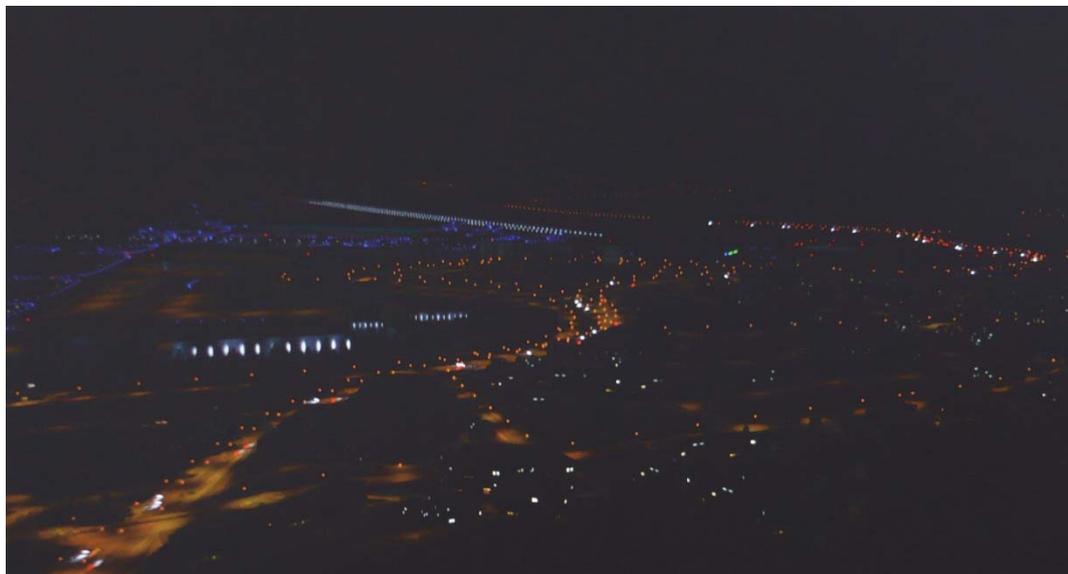
Der Blick auf den Flughafen Zürich wurde in einem Flugsimulator der Schweizer Luftwaffe fotografisch festgehalten (vgl. Abbildungen 4 und 5). Auch ohne exakte Übereinstimmung mit den in Kapitel 1.6.2 gegebenen Beleuchtungsverhältnissen veranschaulichen diese Bilder den Einfluss verschiedener Positionen und Flughöhen auf die Erkennbarkeit der Piste 28.

Abbildung 4: Flugweg wie von der HB-PLY geflogen: Sicht auf den Flughafen Zürich aus dem linken Queranflug der Piste 32 und einer Höhe von 2200 ft AMSL im Simulator. Die Piste 28 ist kaum sichtbar.

Umgebung schlechter erkennbar war. Zudem konnte der Pilot selbst nach dem Eindrehen in den Queranflug aufgrund seiner Position, die zu weit südlich war, und seiner zu geringen Flughöhe die Piste 28 noch nicht erkennen (vgl. Kapitel 1.7). Im Gegensatz zur Piste 28 war die Hochleistungsmittellinienbefeuerung der Piste 14 auch aus Richtung der Piste 32 als gerichtete Befeuerung sehr gut sichtbar, was zur Verwechslung der Pisten beigetragen haben könnte.

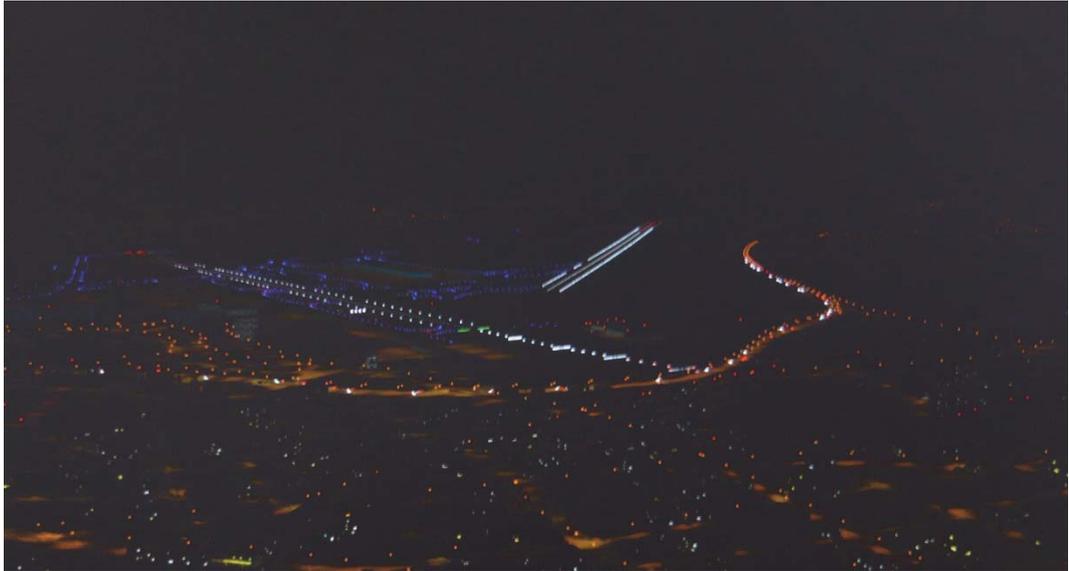
Abbildung 5: Flugweg gemäss Anflugkarte: Sicht auf den Flughafen Zürich aus dem linken Queranflug der Piste 28 und einer Höhe von 2400 ft AMSL im Simulator. Die Piste 28 ist im Vordergrund sichtbar.
