Rapport final n° 2261 du Service suisse d'enquête de sécurité SESE

concernant l'accident du ballon
à air chaud Cameron Z-120, HB-QOW,
survenu le 6 août 2013

à la Comba d'Avau
au nord de Montbovon
commune de Haut-Intyamou / FR

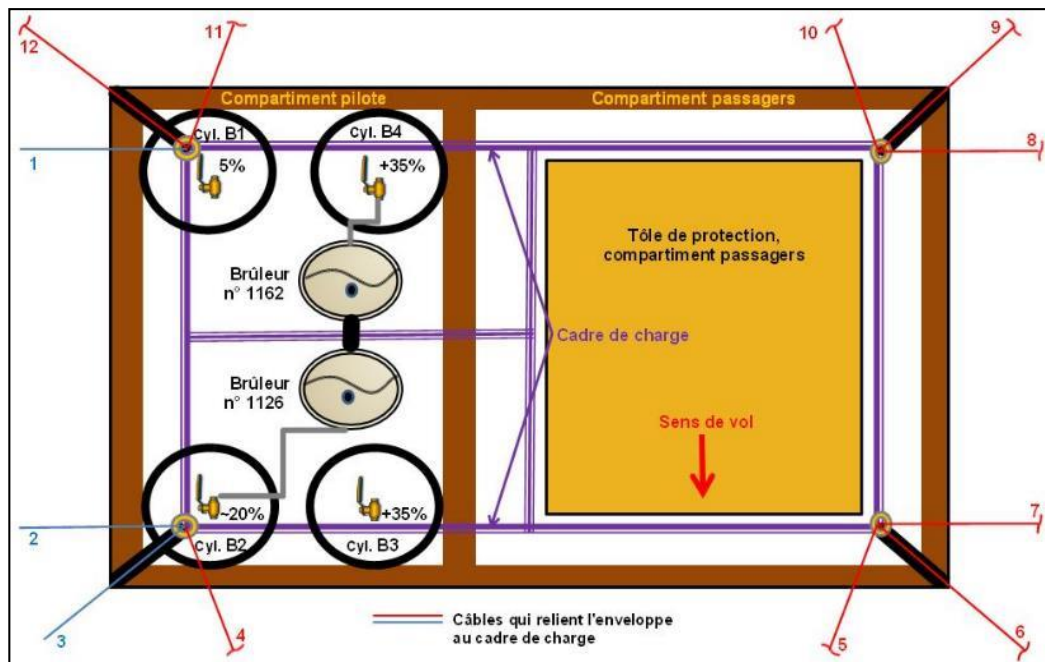
Figure 1 : schéma de la disposition générale de la nacelle, avec la position des câbles qui relient l'enveloppe au cadre de charge. Les câbles bleus sont intacts. Les câbles sectionnés sont reportés en rouge.

Les différents arcs électriques ont provoqué la rupture de neuf des douze câbles reliant l'enveloppe au cadre de charge. La partie supérieure de l'équateur de l'enveloppe s'est glissée entre le conducteur supérieur de 60 kV et le câble conducteur de terre (figure 8).

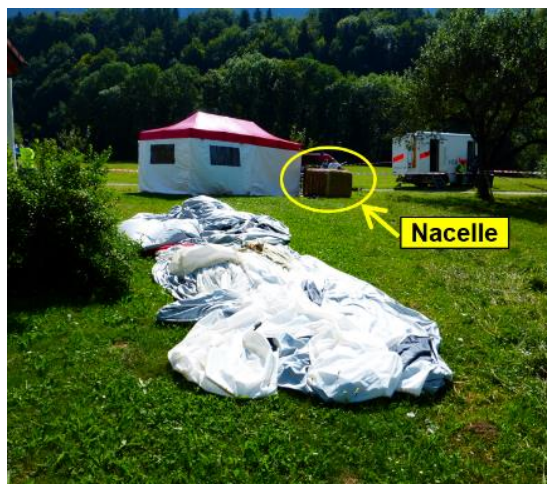
Suite à l'impact la nacelle s'est renversée sur le côté puis s'est appuyée contre un petit arbre fruitier. L'enveloppe entraînée par la chute de la nacelle a glissé sur les conducteurs. Elle s'est posée dans le sens du vol, complètement dégonflée, devant la nacelle, en partie sur la route d'accès au hameau et en partie dans le jardin de la propriété.

Figure 3 : enveloppe déplacée avant l'intervention des secours.

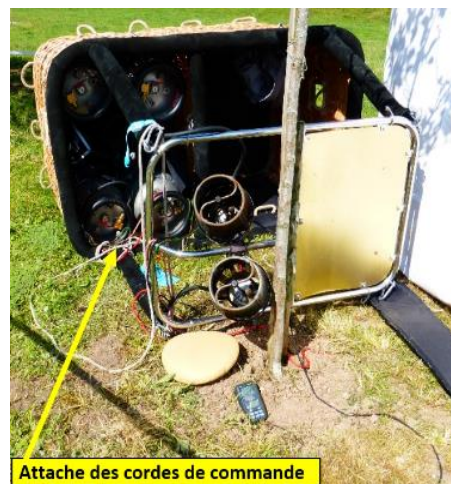
Figure 4 : position finale de la nacelle avec le cadre de charge.

Pour permettre aux secours d'intervenir aisément, les cordes de commandes du ballon ont été sectionnées et leurs extrémités sont restées attachées au manchon (figure 4) avant droit de la nacelle. L'enveloppe a été déplacée sur le côté de la maison (figure 3). Les positions du RDS et de la soupape-parachute (figures 5 et 6) n'ont pas pu être relevées avec certitude.

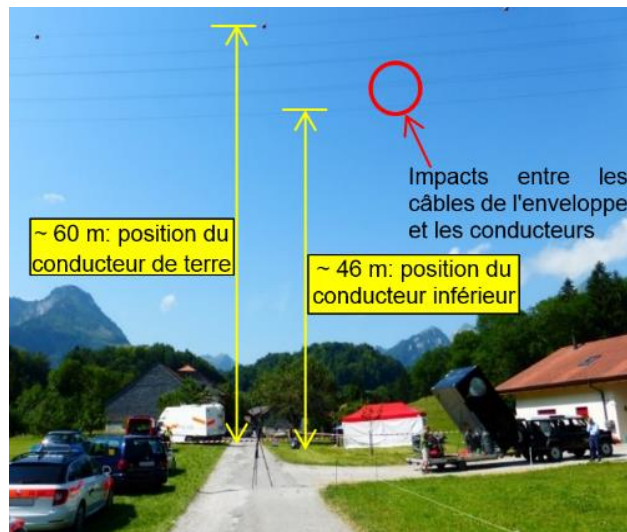
Figure 7 : vue en direction de la Comba d'Amont depuis le lieu où s'est produit l'accident avec la position des conducteurs de la ligne électrique.

Les conducteurs inférieurs sont situés à environ 46 m du sol. Le câble de protection de terre se situe à environ 60 m du sol (figure 7).

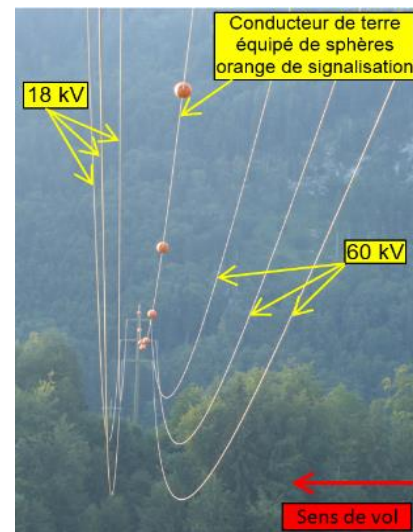
La partie supérieure de l'enveloppe se glisse momentanément entre le conducteur supérieur de 60 kV et le câble conducteur de terre de la ligne électrique (figures 7 et 8). Elle se vide rapidement de son air chaud. La nacelle fortement inclinée, reliée aux quelques câbles de l'enveloppe encore en place au niveau du compartiment pilote, chute violemment dans un jardin situé à proximité d'une habitation et se renverse sur le côté. Aucun occupant n'est éjecté de la nacelle. L'enveloppe complètement dégonflée se pose devant la nacelle, en partie sur la route d'accès au hameau et en partie dans le jardin de la propriété. Lors de l'impact de la nacelle, une fuite de gaz se produit. Un observateur arrivé sur les lieux peu après l'accident ferme les vannes de gaz des cylindres restées ouvertes selon les consignes du pilote. Cette personne, une connaissance du pilote, recueille les déclarations spontanées de ce dernier qui lui dit n'avoir pas vu les lignes électriques à haute tension.

Figure 8 : vue des conducteurs en direction de Montbovon.

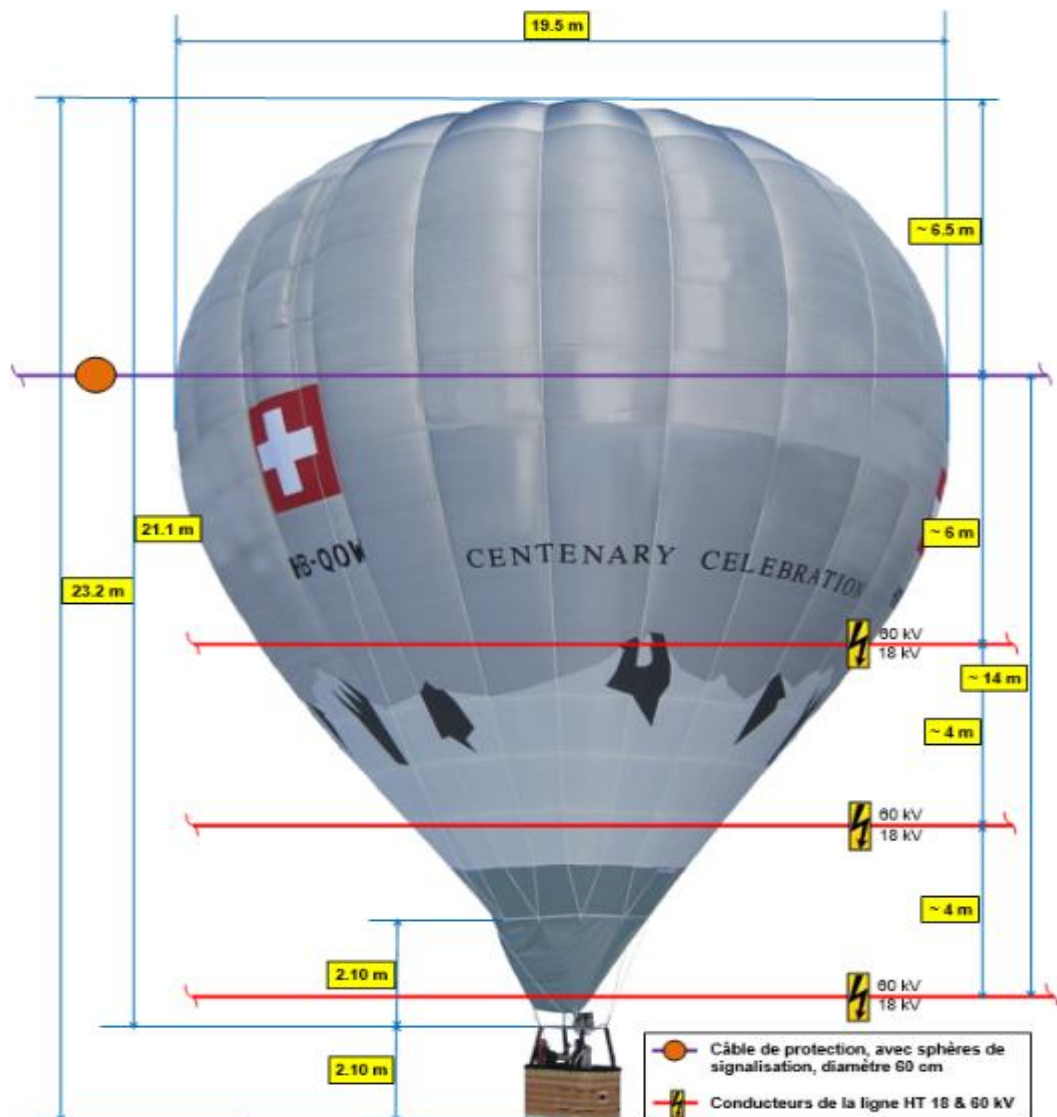
La collision s'est produite à 8 h 37 min 56 s entre les conducteurs inférieurs de la ligne électrique à haute tension et les câbles de l'enveloppe reliés au cadre de charge (figures 9 et 10).

Figure 9 : dimensions du ballon et positions reportées des conducteurs en rouge et du câble conducteur de terre en violet, lors de la collision.

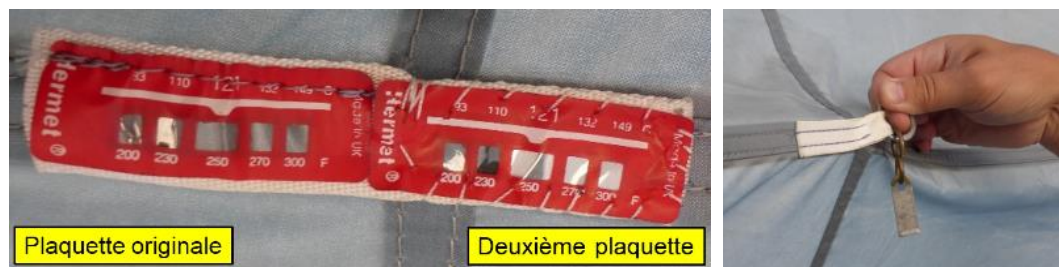
Figure 11 : plaquettes thermosensibles.

Selon les documents techniques, la deuxième plaquette thermosensible a été ajoutée lors du contrôle annuel effectué le 7 décembre 2010 à 31:40 h TSN alors que la plaquette originale affichait 121 °C noir. Lors du contrôle annuel effectué le 9 janvier 2013 à 141:20 h TSN, les deux plaquettes affichaient une température de 121 °C.

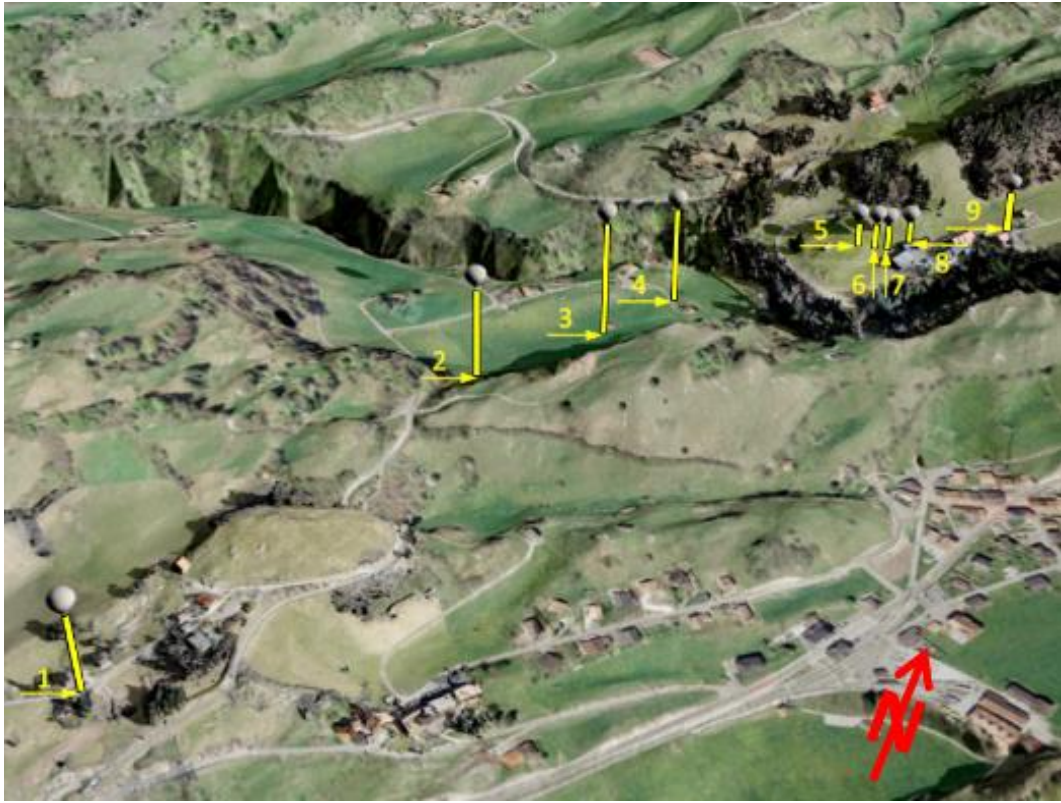
Figure 13 : positions successives n° 1 à 8 du ballon. La position n° 9 correspond à la collision avec la ligne électrique.

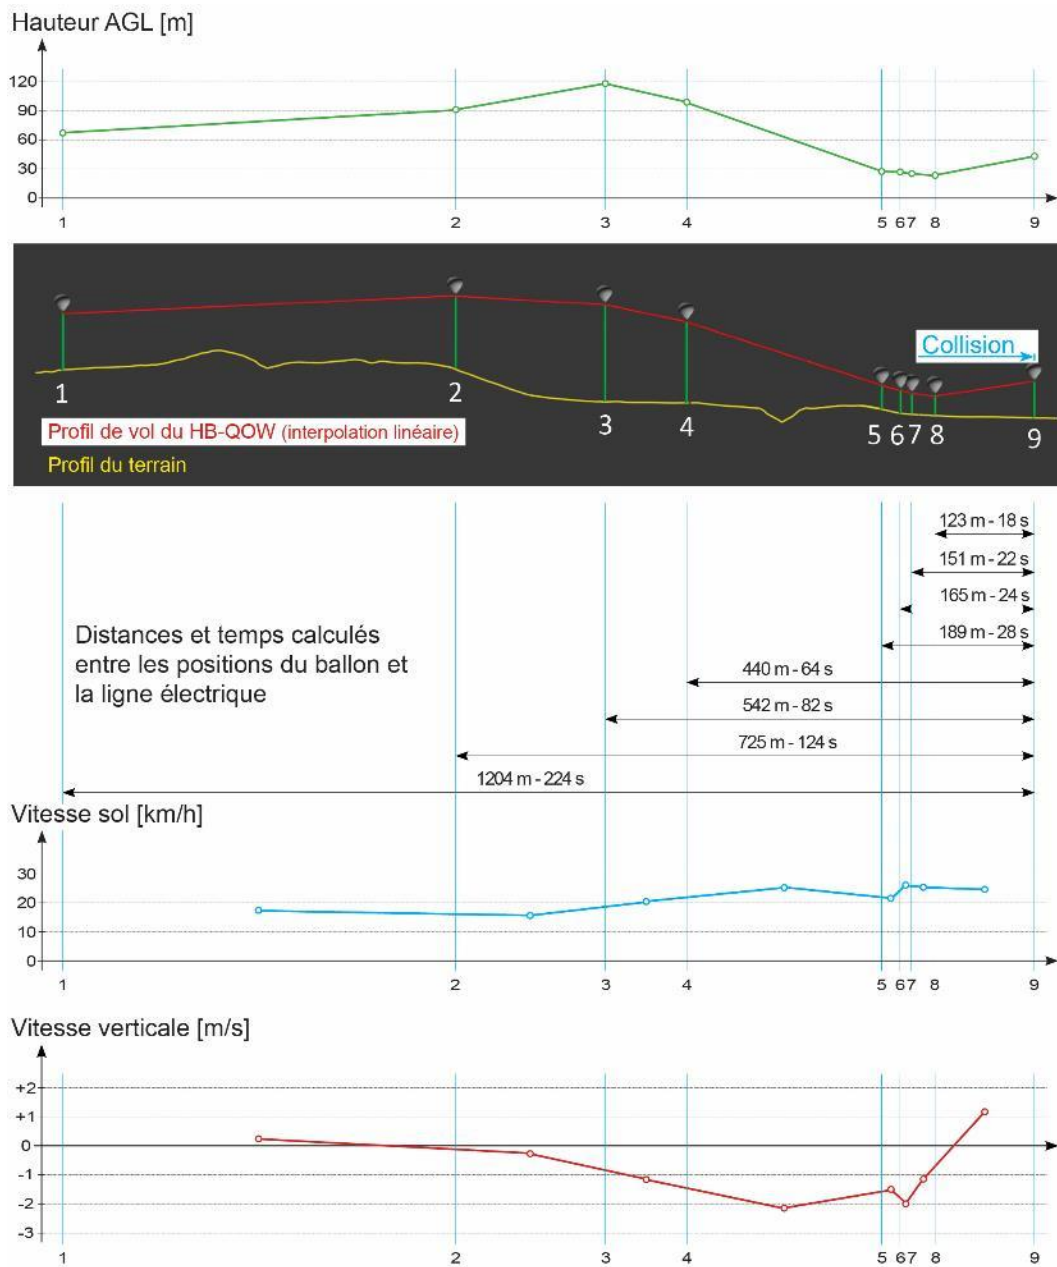
Profils et graphiques des valeurs de hauteur, vitesse sol et vitesse verticale pour les positions n° 1 à 9.
