Rapport final n° 2262

concernant l'accident du ballon
à air chaud Cameron Z-140, HB-QOT,

survenu le 8 mars 2014

au nord-ouest de Moudon
commune de Montanaire / VD

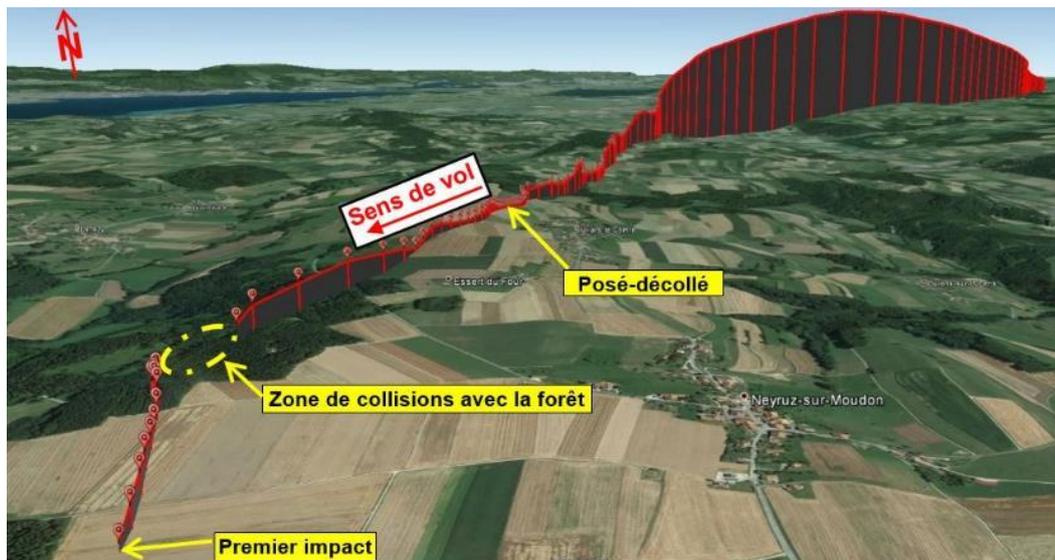
Figure 1 : trajectoire de vol du ballon HB-QOT

A 9 h 07 min, environ 300 m plus loin, le ballon entre en collision une seconde fois avec des arbres. Le choc est plus violent que lors de la première collision. La corde de couronne, reliant le haut du ballon à la nacelle par l'extérieur de l'enveloppe, s'accroche à la cime d'un sapin et une branche se casse. La collision endommage également le *scoop*⁶ situé à la base de l'enveloppe. La nacelle s'incline quelque peu. Le pilote actionne plusieurs fois un des deux brûleurs puis le ballon se libère et remonte à environ 30 m au-dessus de la forêt (figure 1).

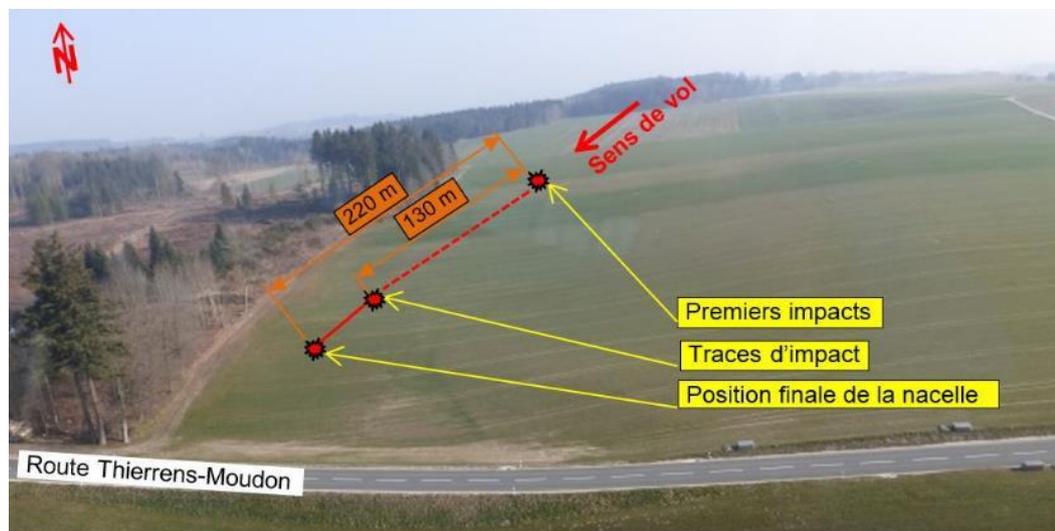
Figure 3 : situation générale du site de l'accident

Après plusieurs rebonds de la nacelle, le ballon s'arrête environ 220 m après le premier impact (figure 3). Sur place, le pilote ferme les vannes des cylindres de gaz restées ouvertes.

Le premier impact s'est produit à environ 125 m d'un chemin vicinal, bordant d'est en ouest le champ cultivé et à 70 m de la lisière d'une forêt. Cet impact a été suivi environ 7 m plus loin par un deuxième choc. C'est lors de l'un de ces deux impacts que le passager ainsi que le pilote ont été éjectés de la nacelle. Immédiatement après le deuxième impact, des traces étaient visibles dans le champ ; l'une d'elle mesurait 30 m de long et 30 cm de large. Après plusieurs rebonds, la nacelle s'est immobilisée à environ 115 m de la route cantonale et à 15 m de la lisière de la forêt (figure 3).

Une distance d'environ 220 m sépare le premier impact de la position finale de la nacelle. Aucune trace n'a été observée entre les premiers impacts et les 130 m suivants.

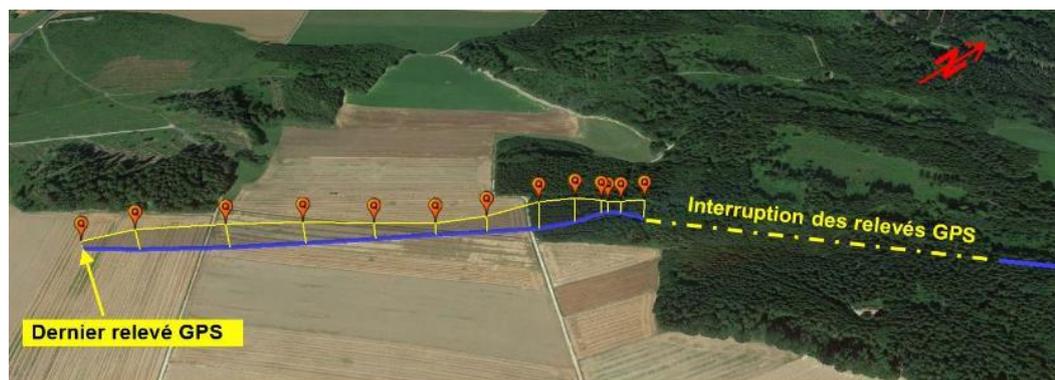
Figure 6 : trajectoire finale enregistrée avec projection au sol

La distance parcourue depuis le décollage jusqu'aux premiers impacts est d'environ 34 km pour un vol d'une durée d'une heure et sept minutes. Entre les deux collisions dans la forêt, le GPS n'a pas enregistré de données pendant une durée de moins de deux minutes. Après le passage de la forêt, l'enregistrement GPS montre que le ballon se trouvait à plus de 30 m au-dessus du sol et à environ 400 m du champ que le pilote avait choisi pour l'atterrissage. Sur cette distance, le ballon a survolé des champs cultivés à des hauteurs estimées entre 10 m et 30 m avant que le pilote n'active le RDS.

Le dernier enregistrement montre un déplacement horizontal de 23 km/h et un taux moyen de descente d'environ 2 m/s. Ensuite, le GPS a été éjecté de la nacelle en même temps que le pilote et le passager. De ce fait, les 220 derniers m n'ont pas été enregistrés (figure 3).
