Schlussbericht Nr. 2263 der Schweizerischen Sicherheitsuntersuchungsstelle SUST

über den Unfall des Flugzeuges
Piper PA-38-112 Tomahawk, HB-PGU,

vom 5. Juni 2014

rund 300 m südwestlich des
Regionalflugplatzes Grenchen (LSZG)/SO

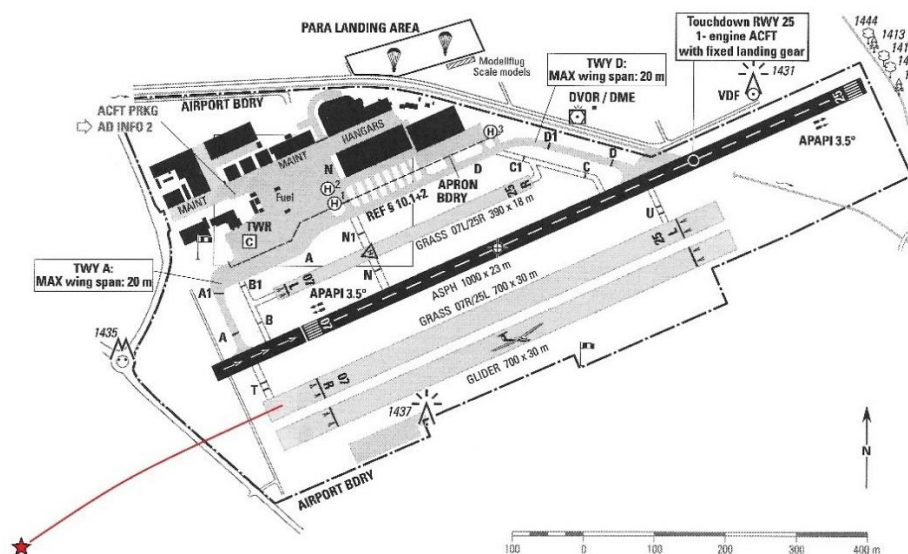
Abbildung 1: Pisten und Rollwege des Regionalflugplatzes Grenchen mit eingezeichnetem Flugweg und Endlage der HB-PGU

Die für einen Start auf der Graspiste 25L verfügbare Pistenlänge wird im VFR-Manual der Schweiz mit 618 m angegeben. Eine Kantonsstrasse kreuzt die Pistenachse rund 100 m nach dem Pistenende (vgl. Abbildung 1).

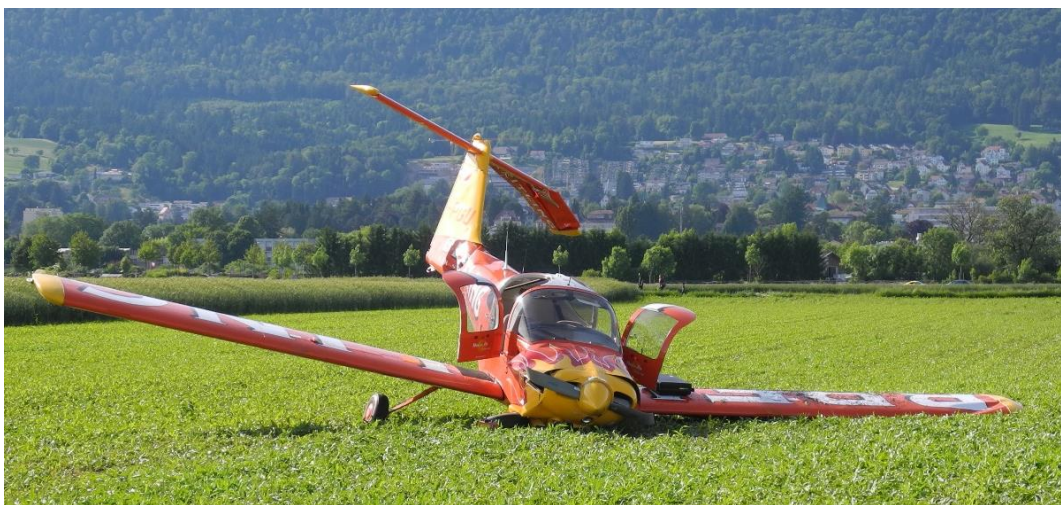
Im Verlauf der Landung schlugen zunächst der linke Flügel und die Flugzeugnase auf dem Boden auf. Das linke Hauptfahrwerksbein wurde dabei vom Rumpf abgetrennt. Das Flugzeug bewegte sich anschliessend rund 30 m weiter in Flugrichtung, drehte sich dabei um seine Hochachse nach links und kam schliesslich mit der Nase in Richtung Südosten zum Stillstand (vgl. Abbildung 2). Der Propeller wurde durch den Bodenkontakt zum Stillstand gebracht.

Die Besatzung blieb unverletzt. Das Flugzeug wurde schwer beschädigt. Es entstand geringfügiger Landschaden. Betriebsstoffe liefen nicht aus.

Abbildung 2: Endlage der HB-PGU 312 m südwestlich des Pistenendes 25L

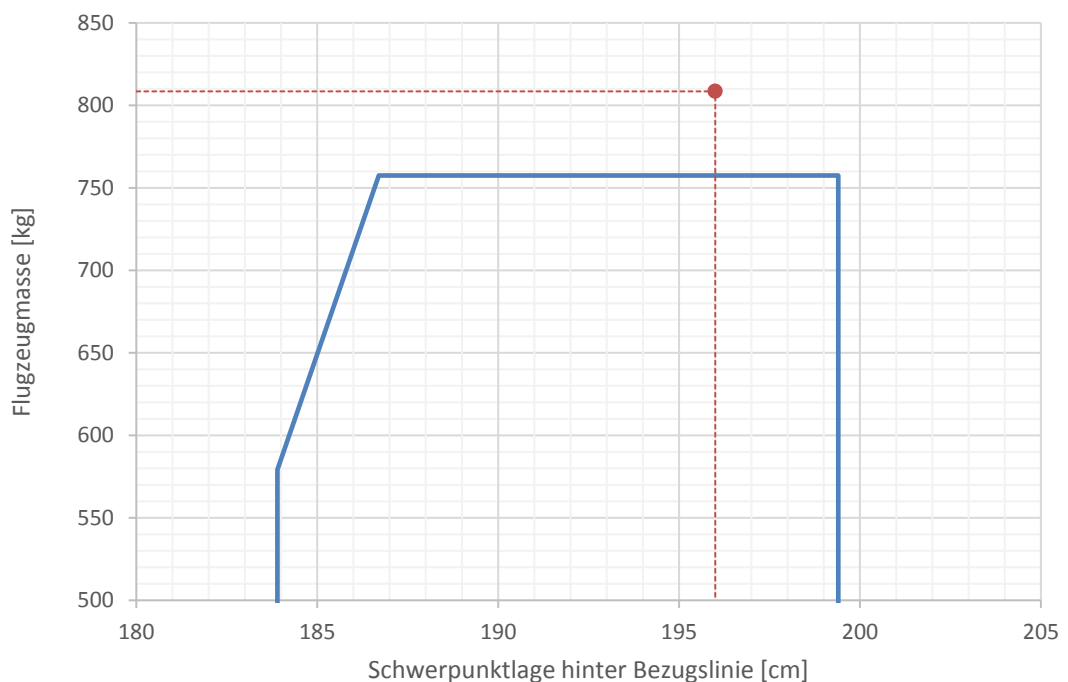
Die Abflugmasse der HB-PGU betrug 808 kg und lag damit 50 kg über der gemäss Luftfahrzeugflughandbuch (*aircraft flight manual – AFM*) geltenden maximalen Abflugmasse von 758 kg. Der Schwerpunkt lag 196 cm hinter der Bezugslinie; die hintere Begrenzung liegt 199.4 cm hinter der Bezugslinie.

Abbildung 3: Zulässiger Bereich von Flugzeugmasse und Schwerpunktlage und deren Werte zum Zeitpunkt des Abfluges

Die Abflugmasse von 808 kg wurde berechnet aus der letztmals am 3. Oktober 2013 durch Wägung ermittelten Leermasse des Flugzeuges von 565.6 kg, der Masse des nach dem Unfall aus den Tanks abgelassenen Treibstoffs von 54 kg, der Masse der Insassen von gemäss ihren eigenen Angaben 184 kg sowie geschätzten 5 kg Gepäck und Kleinmaterial.

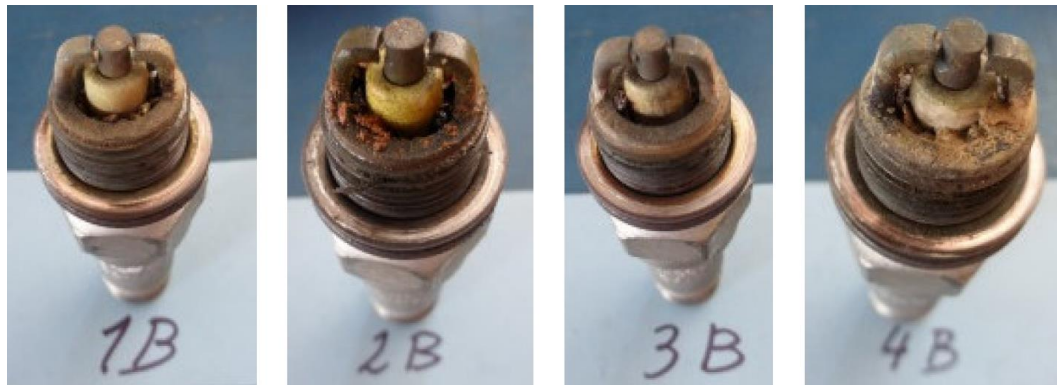
Nach der Bergung wurde das Flugzeug in einem Hangar einer genaueren Überprüfung unterzogen. An den Steuerelementen des Flugzeuges konnten dabei keine Hinweise auf vorbestehende Mängel gefunden werden. Das Schadensbild des Propellers wies darauf hin, dass der Motor zum Zeitpunkt des Aufschlages Leistung abgegeben hatte. Die unteren Zündkerzen des Motors befanden sich in einem durch Bleiablagerungen stark verunreinigten, aber funktionstüchtigen Zustand.

Abbildung 4: Untere Zündkerzen des Motors

Die vorliegende Verschmutzung der Zündkerzen ist typisch für einen mit verbleitem Treibstoff betriebenen Motor der Baureihe O-235-L2C und ist als *spark plug fouling* bekannt. Ebenfalls typisch ist, dass davon vorwiegend die unteren Zündkerzen betroffen sind.

Gegenüber dem Betrieb mit neuwertigen Zündkerzen zeigte sich beim Betrieb mit den beim Unfallflug verwendeten Zündkerzen eine Leistungseinbusse. Bei einer Drehzahl von 2300 RPM, wie sie bei gesetzter Startleistung und stillstehendem Flugzeug etwa zu erwarten ist (*static RPM*), betrug diese Leistungseinbusse 4 %. Die Leistungsentwicklung lag damit genau am unteren Ende der zulässigen Toleranz.

Der Motorenhersteller hat Hinweise publiziert, wie *spark plug fouling* reduziert werden kann⁴. Diese Hinweise umfassen unter anderem das Setzen einer erhöhten Leerlaufdrehzahl durch den Piloten und ein Tausch der oberen gegen die unteren Zündkerzen in einem Intervall von 25 bis 50 Betriebsstunden.

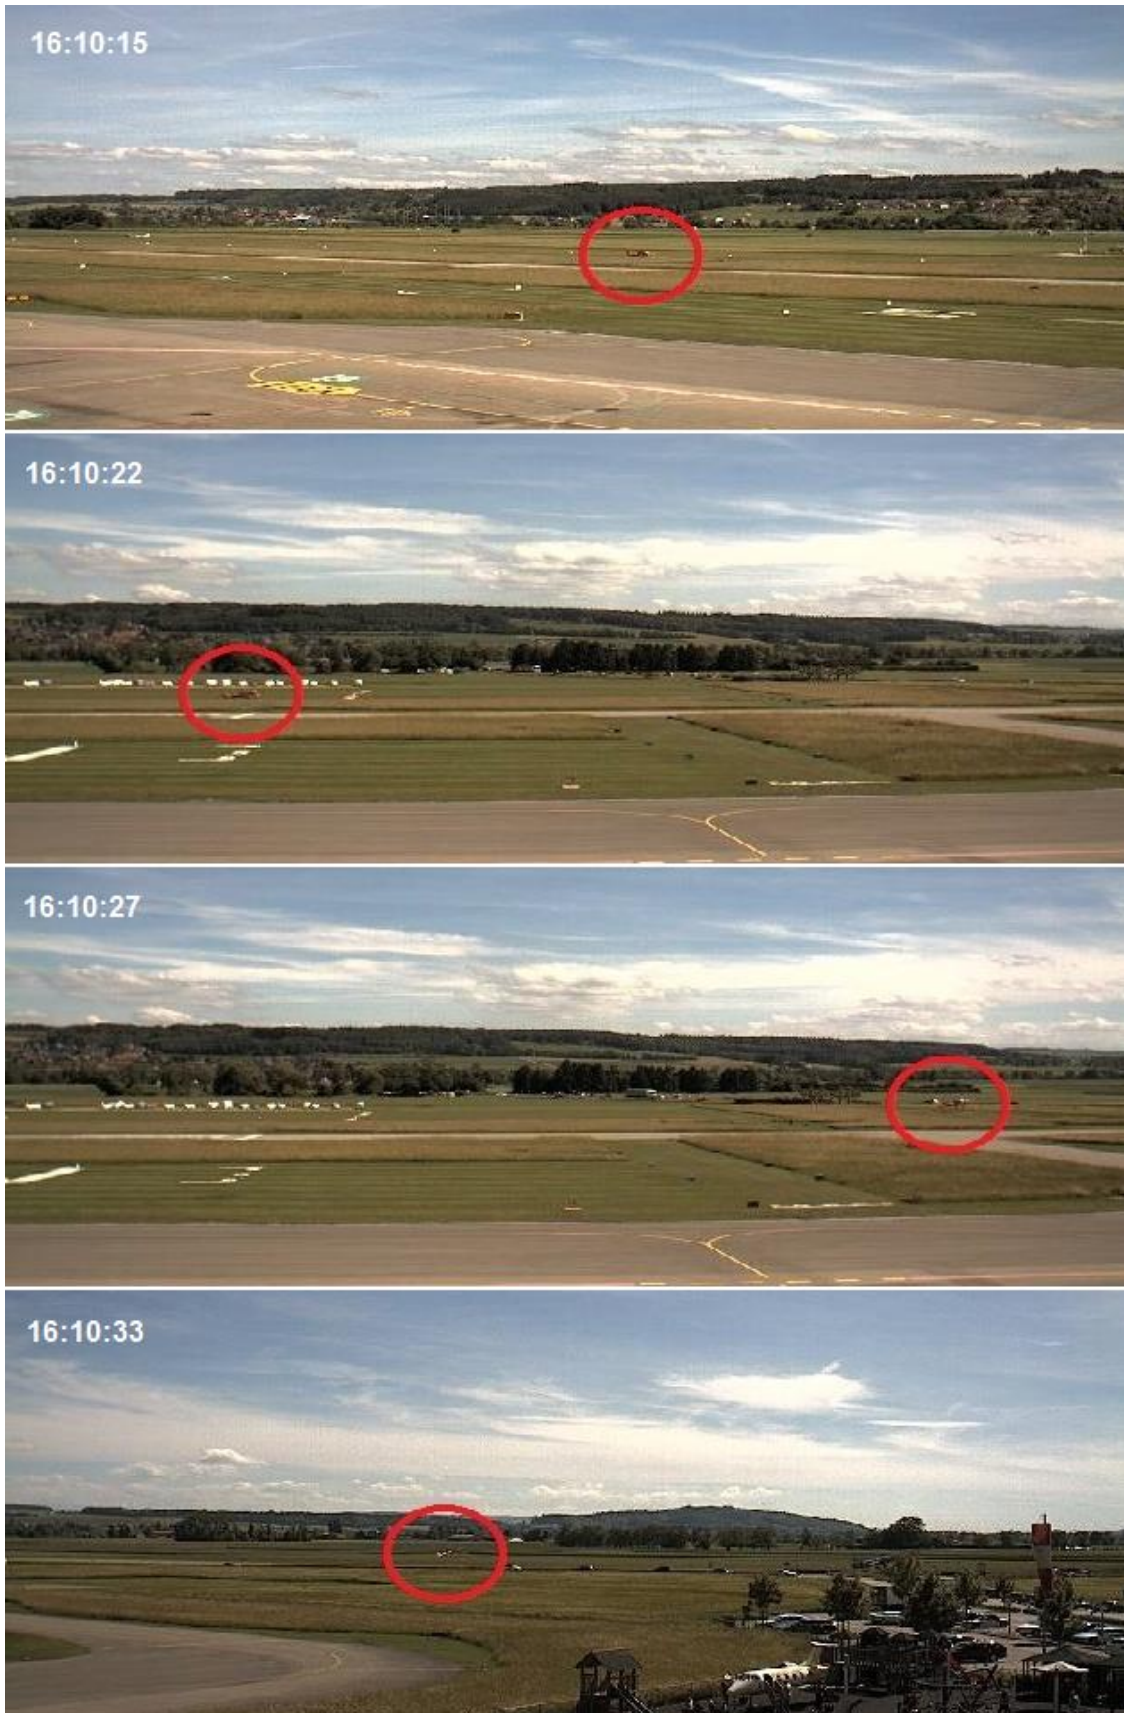
Anlage 1: Webcam-Aufzeichnungen vom Startverlauf der HB-PGU

Die von der Flugverkehrsleitung beobachtete Instabilität des Flugzeuges um seine Längsachse sowie die Aufzeichnung einer Webcam vom Überflug der Kantonsstrasse mit deutlicher Schräglage, lassen sich nicht nur mit der bei niedriger Geschwindigkeit grundsätzlich eingeschränkten Steuerbarkeit und Stabilität des Flugzeuges (vgl. Kapitel 1.8.7) erklären, sondern möglicherweise auch mit der Beschreibung des *stall*-Verhaltens des Flugzeuges aus der *safety recommendation* des NTSB (vgl. Kapitel 1.7). Da die bereits eingeschränkte Flugleistung durch wechselnde Schräglagen und damit verbundene Steuerkorrekturen noch weiter verschlechtert wurde, könnte dieses *stall*-Verhalten dazu beigetragen haben, dass das Flugzeug nicht aus dem Bereich des Bodeneffekts steigen konnte, und dass die Landung nicht in horizontaler Fluglage erfolgte.
