Rapport final n° 2264 du Service suisse d'enquête de sécurité SESE

concernant l'incident grave de l'avion
AVRO 146-RJ100, HB-IYY,

exploité par Swiss European Air Lines
avec l'indicatif d'appel SWR35R

survenu le 24 mars 2013

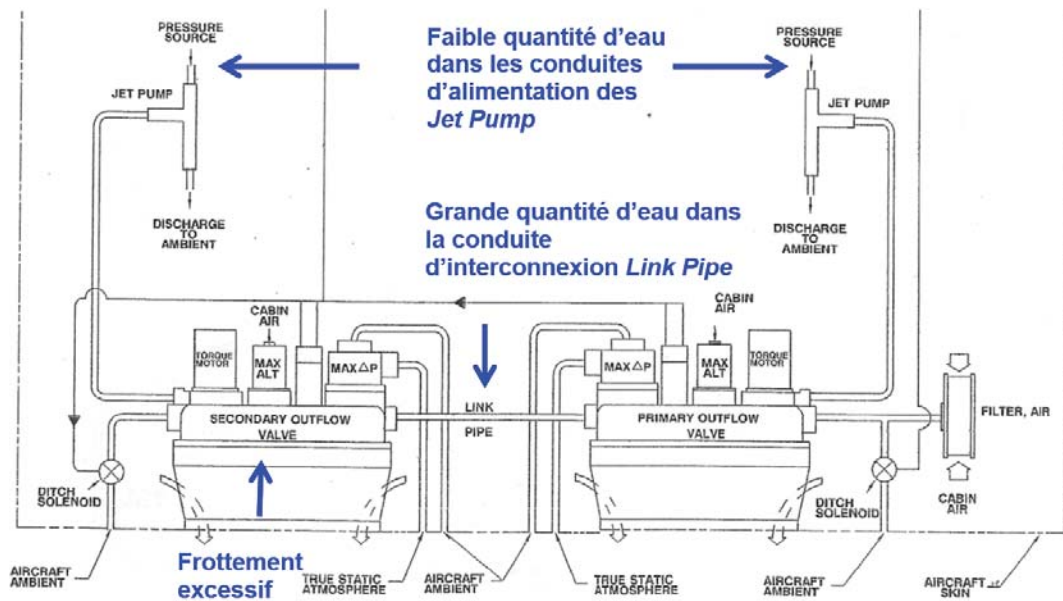
Figure 7: schéma des connexions pneumatiques des *outflow valves*

En outre, ces essais et recherches ont permis d'identifier les conduites pneumatiques et la régulation pneumatique des *outflow valves* comme étant les éléments les plus exposés à l'humidité et au gel.
