# **Schlussbericht Nr. 2265 der Schweizerischen Sicherheitsuntersuchungsstelle SUST**

über den Unfall des Helikopters  
AS350 B3e, HB-ZMO,

vom 1. Juli 2013

Gebiet „Mändliteifi“

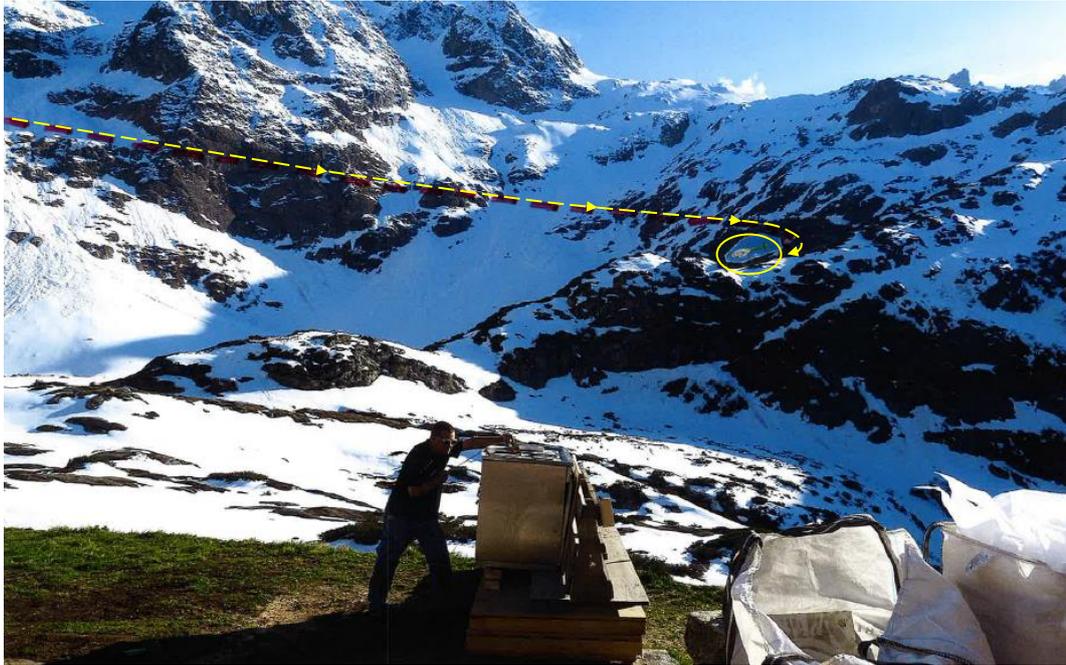
**Abbildung 2:** Flugweg der HB-ZMO beim Einflug in den Talkessel gemäss Flugrekonstruktion eines Beobachters vom Standort bei der Kröntenhütte aus. Das Foto wurde nicht am Unfalltag aufgenommen. Vom im gelben Kreis eingezeichneten Helikopter ist die Unterseite zu sehen. Die Bildmontage veranschaulicht die Lage und die Position des Helikopters unmittelbar vor dem Unfall hinter dem Geländerücken.

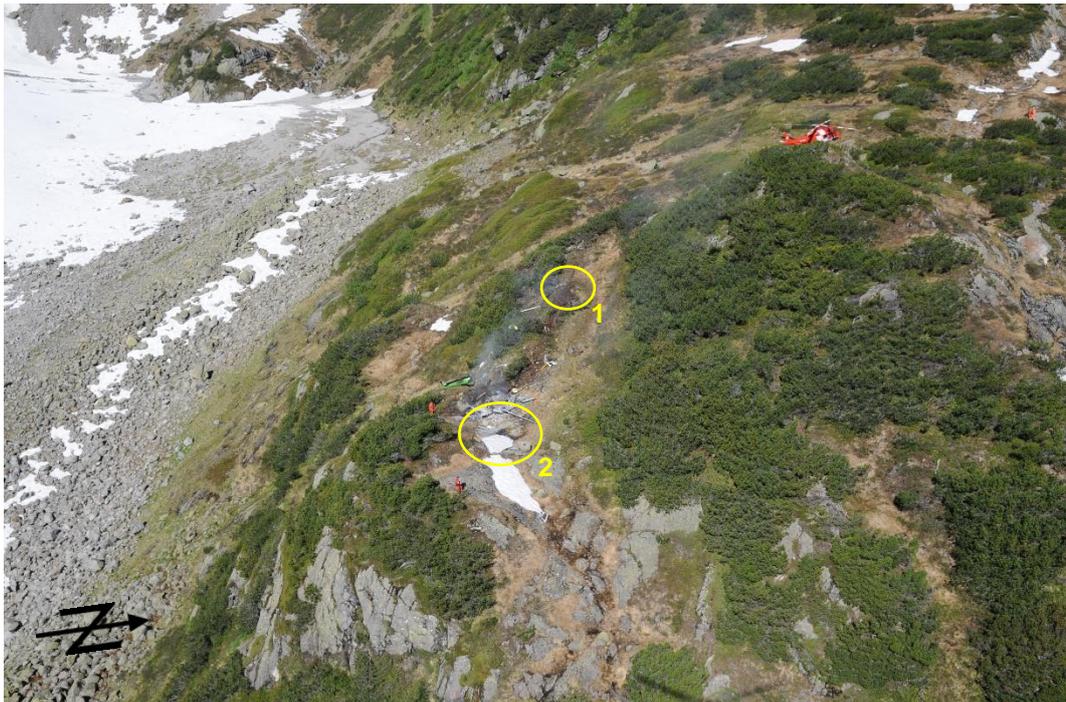
**Abbildung 3:** Die Position 1 zeigt die ersten Aufschlagspuren des Helikopters und die Position 2 die Wrack-Endlage auf dem Geländerücken unterhalb des „Oberseemandli“, zwischen Mändliteifi und Obersee.

Die Spuren des Aufpralls im Gelände zeugen von einer beträchtlichen Vorwärtsgeschwindigkeit des Helikopters mit einer sinkenden Flugbahn ungefähr parallel zum Geländerücken. Dieser fällt bei der Unfallstelle mit rund 20° nach Osten ab und ist zur Innenseite der Mulde hin ungefähr 25° geneigt.

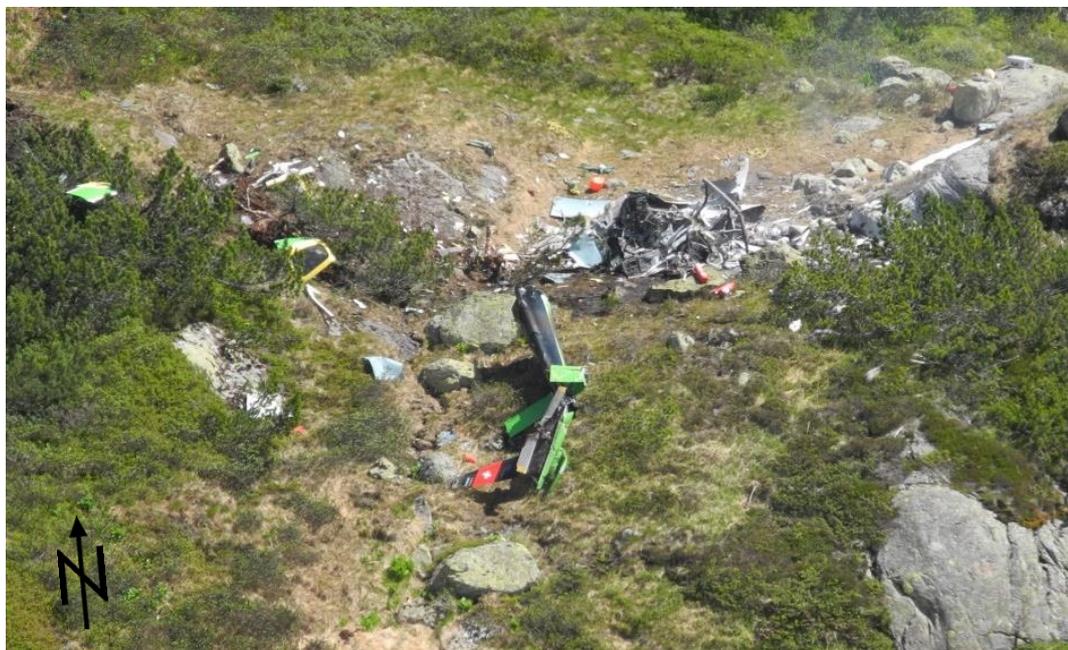
Das Hauptwrack lag auf einer ebenen Stelle auf dem Geländerücken. Der Helikopter wurde durch den Aufprall und das anschliessende Feuer zerstört. Das Triebwerk lag mitten im Hauptwrack, ebenso Überreste des Hauptgetriebes, der Taumelscheibe und des Hauptrotorkopfs. Alle Hauptrotorblätter waren mit dem Rotorkopf verbunden. Zwei Blätter wurden durch den Aufprall stark beschädigt, das dritte Blatt wurde durch das Feuer weitgehend zerstört. Die Instrumentenkonsole des Cockpits wurde ausserhalb des Brandherdes beschädigt aufgefunden. Einige Meter vom Hauptwrack entfernt lagen der Heckausleger samt Heckrotor, die linke Cockpit- und Schiebetüre, der linke Gepäckraumdeckel, die rechte Cockpittüre inklusive Türsäule zusammen mit der schmalen hinteren Türe sowie ein Verschlussdeckel. Diese Teile waren durch den Aufprall beschädigt, wurden jedoch vom Feuer nicht in Mitleidenschaft gezogen. Vom Bereich des ersten Aufpralls bis zum Hauptwrack konnten Teile des Kufenlandegestells aufgefunden werden.

**Abbildung 4:** Wrack-Endlage der HB-ZMO

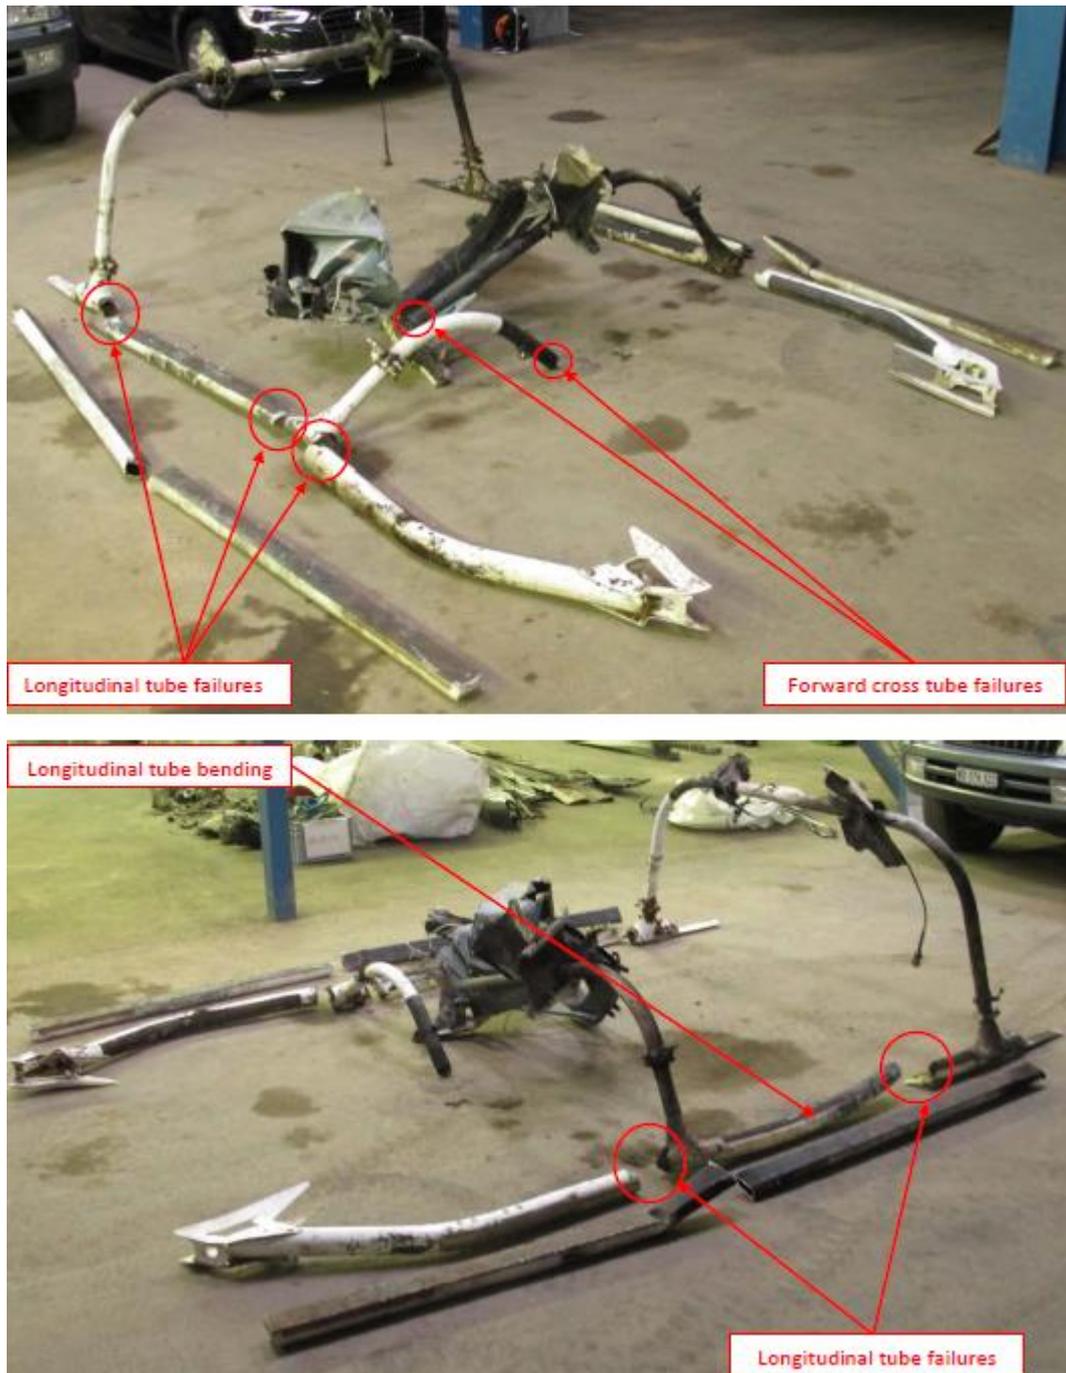
Die Landekufen zeigten einige Überlastungsbrüche (*longitudinal tube failures*) bei den Verbindungsstellen zu den Querrohren. Ein weiterer Überlastungsbruch konnte beim vorderen Querrohr (*forward cross tube failures*) im Bereich der rechten Zellenstrukturverbindung festgestellt werden.

Die linke Landekufe wies eine deutliche Deformation nach oben auf (*longitudinal tube bending*), die weniger einem vertikalen Aufschlag als einer Verschiebung oder Verformung aufgrund einer Strukturzerstörung zuzuordnen ist.

**Abbildung 7:** Die Teile des Landegestells wurden ihrer ursprünglichen Position zugeordnet. Wesentliche Bruchstellen sind rot markiert.
