Schlussbericht Nr. 2266 der Schweizerischen Sicherheitsuntersuchungsstelle SUST

über den Arbeitsunfall in Zusammenhang
mit dem Helikopter AS 350 B3, HB-ZKF,

vom 29. August 2014

unterhalb Brand, Gemeinde Eisten/VS

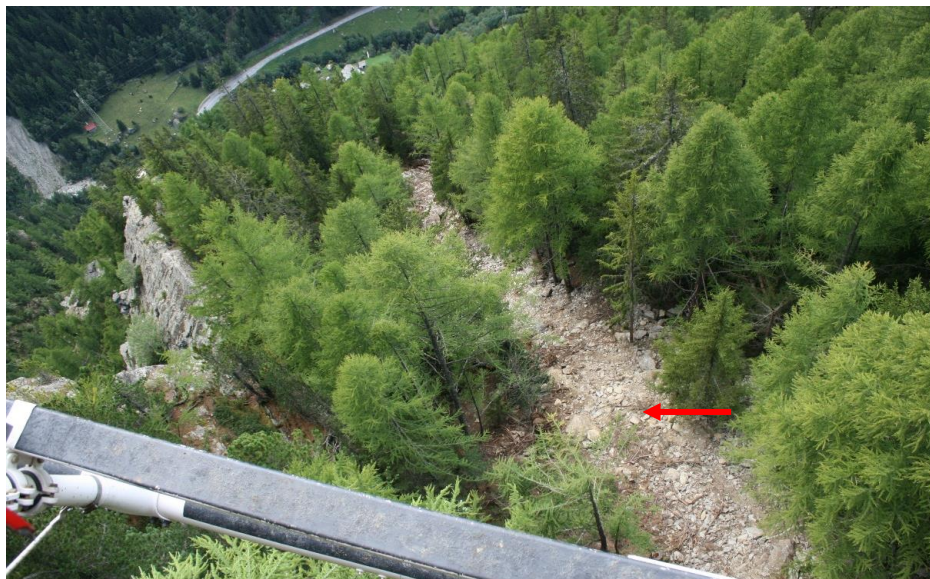
Abbildung 2: Luftaufnahme der Unfallstelle mit der umgestürzten Baumgruppe (roter Pfeil).

Eine Begutachtung der umgestürzten Baumgruppe ergab, dass es sich um gesunde Arven gehandelt hatte. Es gab laut Experten keine Anzeichen, dass diese Baumgruppe zwingend hätte gefällt werden müssen. An einer der Arven konnten vier abgebrochene Äste mit einem Durchmesser von etwa 2 cm festgestellt werden. Diese Äste wurden wahrscheinlich beim Aufprall der Bäume auf dem Boden abgeknickt. Es konnten an den umgestürzten Bäumen keine mechanischen Beschädigungen, wie Reib- oder Gleitspuren einer Last oder eines Seiles, festgestellt werden.

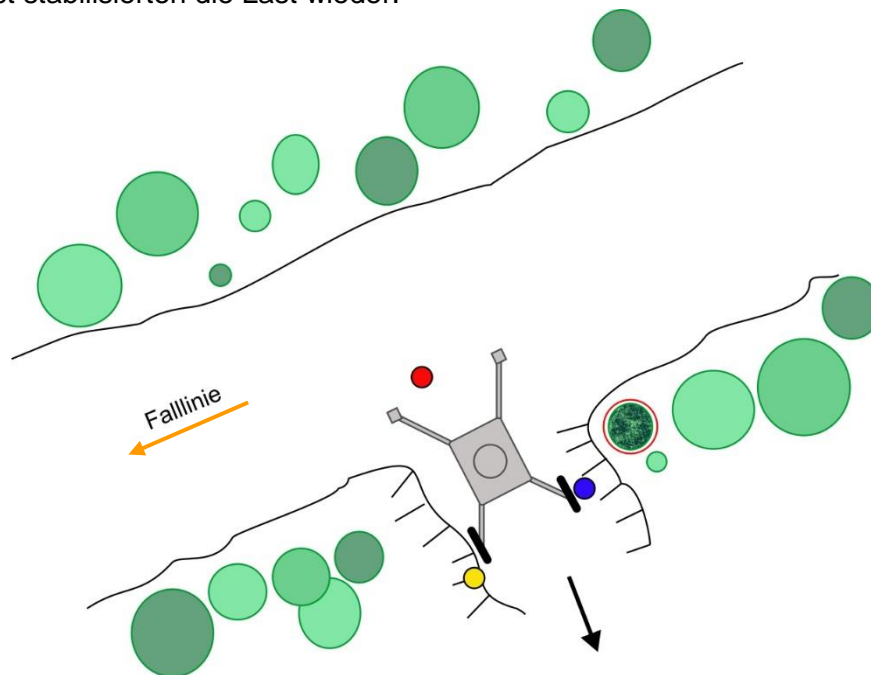
Abbildung 3: Der Unterbau des Schreitbaggers mit der Position des Flughelfers (rot), des Mechanikers (blau) und des Maschinisten (gelb) beim Anheben der Last. Der rote Kreis rechts davon bezeichnet die Position der Baumgruppe, die später auf den Mechaniker umkippte. Der schwarze Pfeil zeigt die anfängliche Bewegungsrichtung des Mechanikers und des Maschinisten in Richtung Saas-Fee.

Der Mechaniker und der Maschinist begaben sich ursprünglich so weit wie möglich aus der Gefahrenzone. Nachdem sich die Last von der Ebene in Richtung Schneise bewegt hatte, wähnten sich die beiden in Sicherheit und gingen in Richtung Ebene zurück. Das Umkippen der Baumgruppe geschah für die Beteiligten so überraschend, dass sich der Mechaniker trotz Warnrufen nicht mehr in Sicherheit bringen konnte und durch die talwärts kippenden Bäume erheblich verletzt wurde.

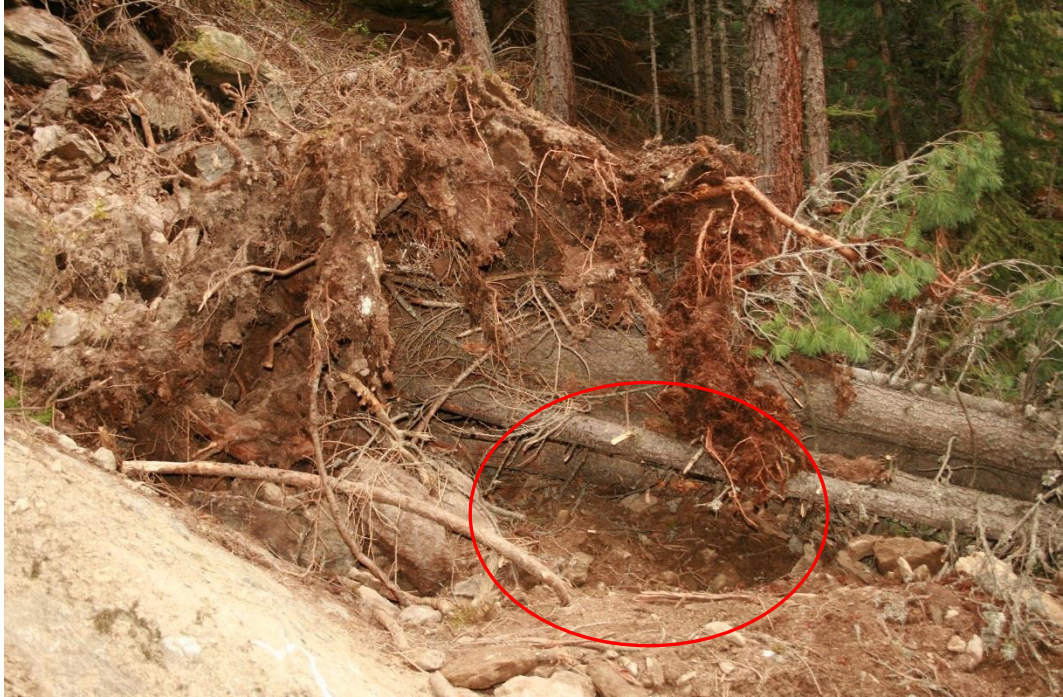
zur Mitte der Ebene und wischte sich die Hände ab. Der Flughelfer machte schreiend auf den Baum aufmerksam. Fast zeitgleich hörte der Mechaniker ein Knacken und versuchte mit einem Sprung nach vorne der kippenden Baumgruppe zu entgehen. Diese stürzte talwärts und traf den Mechaniker. Er wurde zu Boden geworfen und unter einem Stamm eingeklemmt. Der Flughelfer und der Maschinist eilten ihm sofort zu Hilfe. Der Mechaniker war ansprechbar. Er erlitt schwere Rückenverletzungen.

Abbildung 4: Stelle (roter Bereich), an welcher der Mechaniker unter dem Baumstamm eingeklemmt wurde.

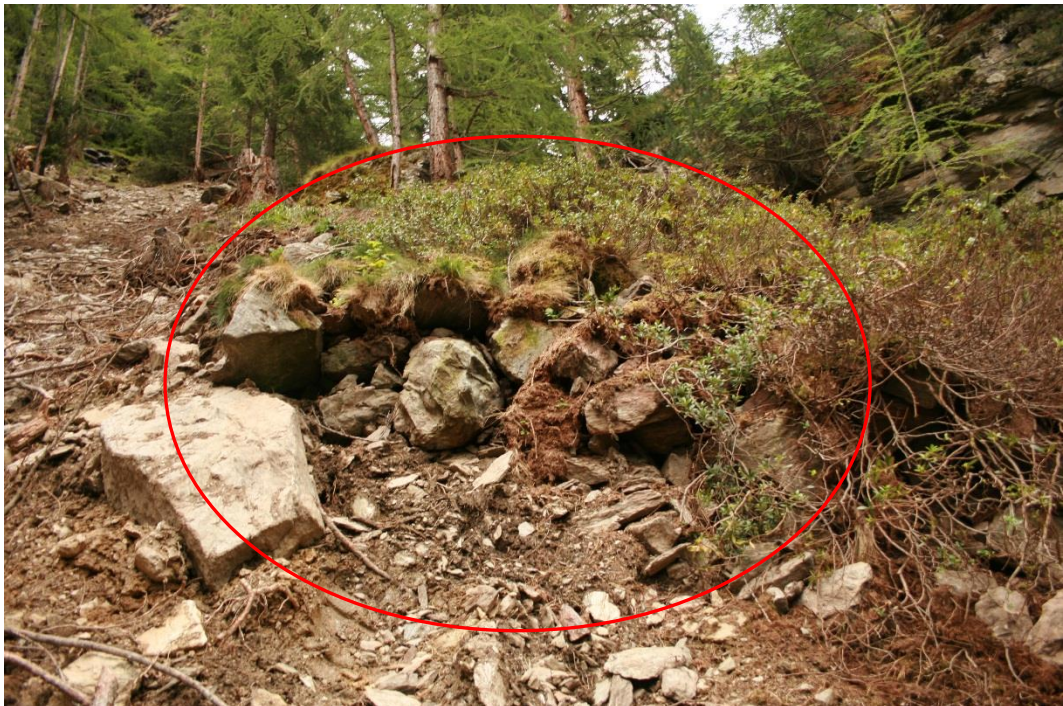
Abbildung 5: Bodenbeschaffenheit an der Stelle (rot markierter Bereich), wo die Baumgruppe stand. Die spärlich bewachsene Humusschicht war ungefähr 10 cm stark. Darunter beginnt eine Schicht, die vornehmlich aus Steinen und Geröll besteht.

Die Wahl einer 24 m langen Transportleine war in Bezug auf die Hindernisfreiheit ausreichend, mit Blick auf eine Minimierung des Effekts des Abwindes des Hauptrotors (*rotor downwash*) jedoch nicht optimal. Es gab am Unfalltag an diesem Ort bereits fünf Lastenflüge, bei denen die Baumgruppe dem *rotor downwash* ausgesetzt war. Dies wirkte sich negativ auf die Standfestigkeit der Baumgruppe aus. Es ist bekannt, dass 20–30 Meter unter einem Helikopter dieser Gewichtsklasse durch den *rotor downwash* erhebliche Windgeschwindigkeiten respektive Turbulenzen auftreten. Die Masse des Helikopters im Schwebeflug zusammen mit der Unterlast betrug zum Unfallzeitpunkt rund 2520 kg. Der resultierende *rotor downwash* lag somit im Bereich des Maximums für diesen Helikopter. Diese Faktoren führten beim Abtransport der letzten Last dazu, dass die Baumgruppe dem auftretenden Winddruck nicht mehr standhielt und in der Folge entwurzelt wurde. Ob durch das Erstellen der Ebene die Standfestigkeit der Baumgruppe beeinträchtigt worden war, muss offenbleiben.
