Schlussbericht Nr. 2267 der Schweizerischen Sicherheitsuntersuchungsstelle SUST

über den Unfall des Helikopters
Cabri G2, HB-ZLJ,

vom 13. Juli 2013

Neuhaus, Gemeinde Wichtrach/BE

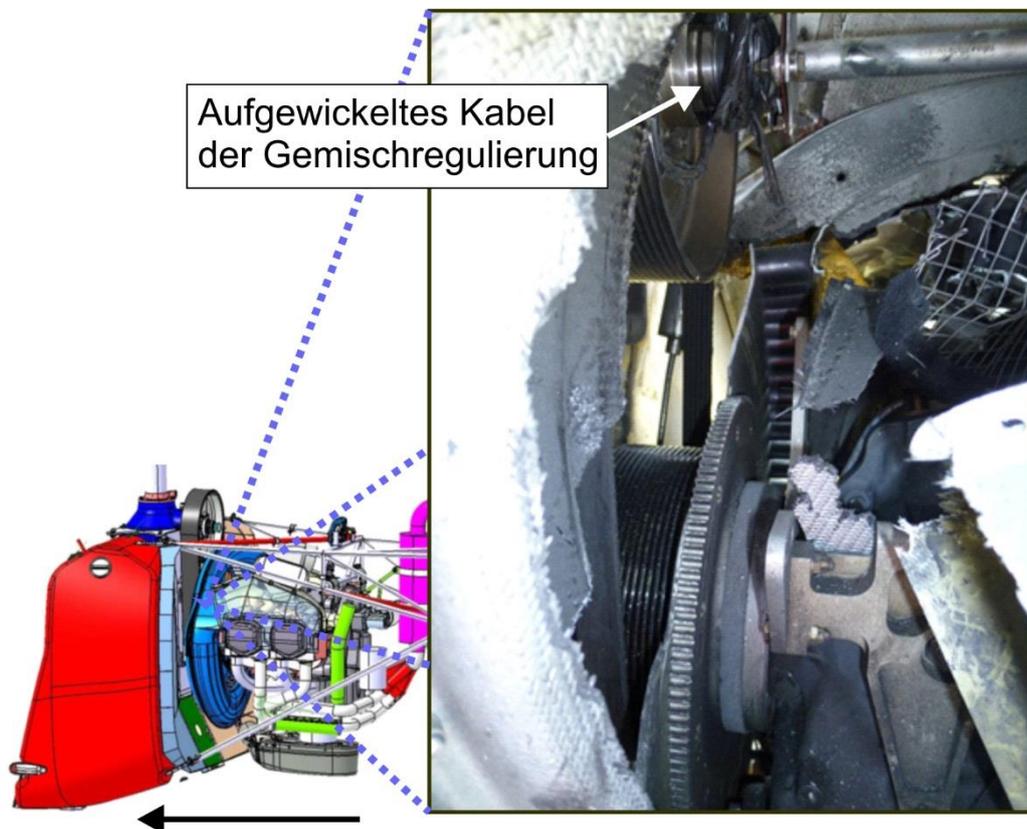
Auf der Unfallstelle wurde festgestellt, dass das Kühlluftgehäuse zerstört und das Gebläserad stark beschädigt war. Ein grösseres Segment war abgerissen (siehe Abbildung 7). Die Desintegration des Gebläserades hatte zur Folge, dass das Kabel der Gemischregulierung derart aufgewickelt wurde, dass es riss. In der Folge stellte der Motor in einer Höhe von knapp 2400 ft ab, was etwa einer Höhe von rund 200 m über Grund entsprach.

Abbildung 7: Schäden im Bereich des Gebläserades. Der schwarze Pfeil entspricht der Flugrichtung.

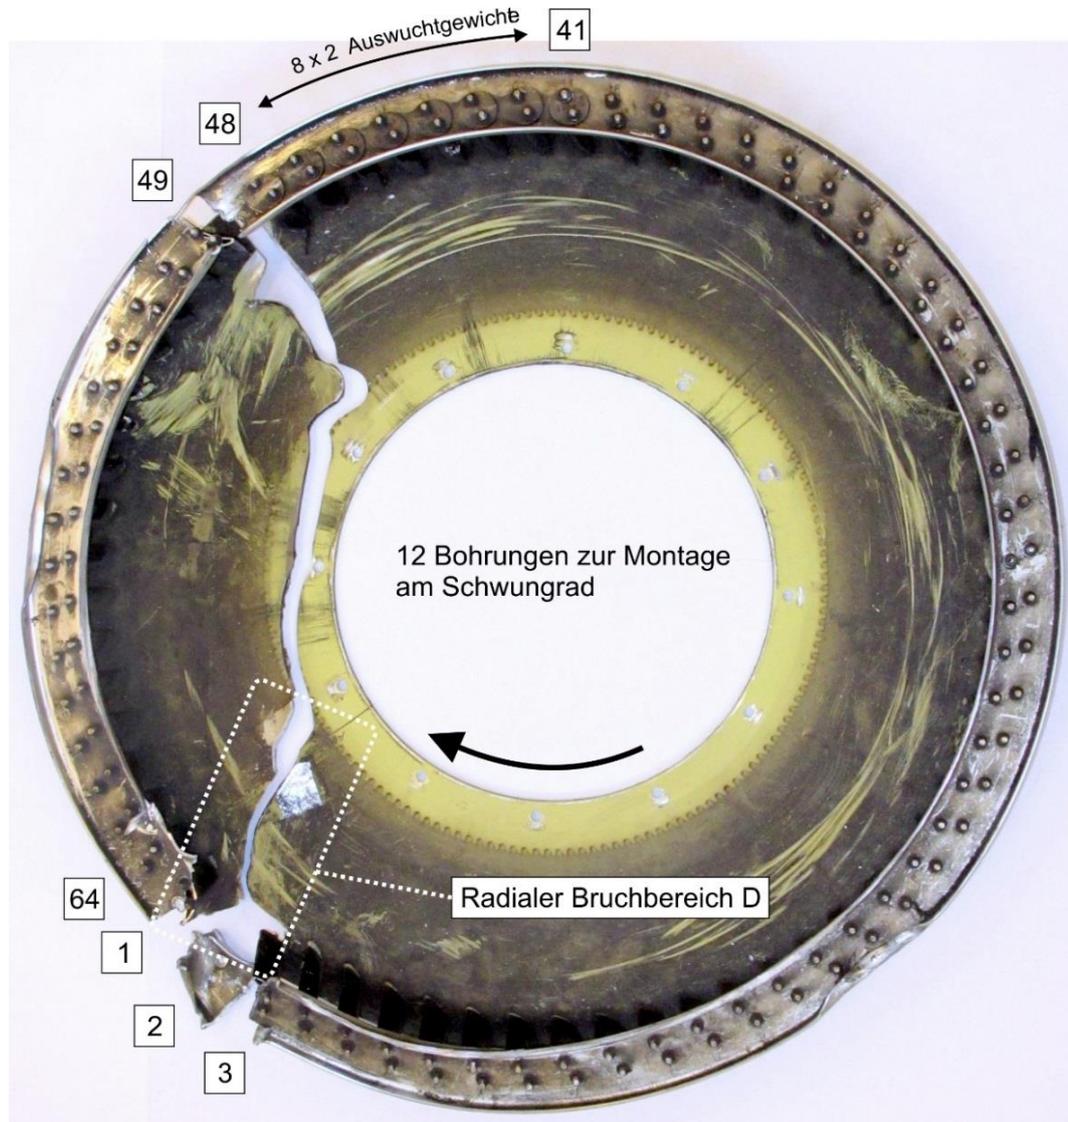
Eine erste Beurteilung des stark beschädigten Gebläserades ergab folgendes Bild (siehe Abbildung 8):

Ein Segment des Gebläserades war abgerissen. Der innere Durchmesser der vorderen Scheibe wurde durch den Riss der Scheibe nicht geöffnet.

Das abgerissene Segment, bestehend aus einem Teil der vorderen Scheibe, einem Teilstück des hinteren Ringes und den in diesem Segment befestigten 17 Gebläseschaufeln, war zum Teil plastisch deformiert. Bei diesen Schaufeln handelt es sich um die Nr. 49, 50 bis 64 und 1. Einzelne Schaufeln wiesen Einschlagmarkierungen auf.

Im Bereich der acht Schaufeln Nr. 41 bis 48 fanden sich unter den Montagemuttern auf Seite des hinteren Rings jeweils zwei runde Auswuchtgewichte pro Schaufel. Ein Auswuchtgewicht hatte eine Masse von 2.77 g. Die gesamte Auswuchtmasse betrug somit 44.32 g.

Abbildung 8: Darstellung der Rückseite des beschädigten Gebläserades der HB-ZLJ. Mit dem schwarzen Pfeil wird die Drehrichtung angezeigt. Die Zahlen in den weissen Quadraten entsprechen der Nummerierung der Gebläseschaufeln.

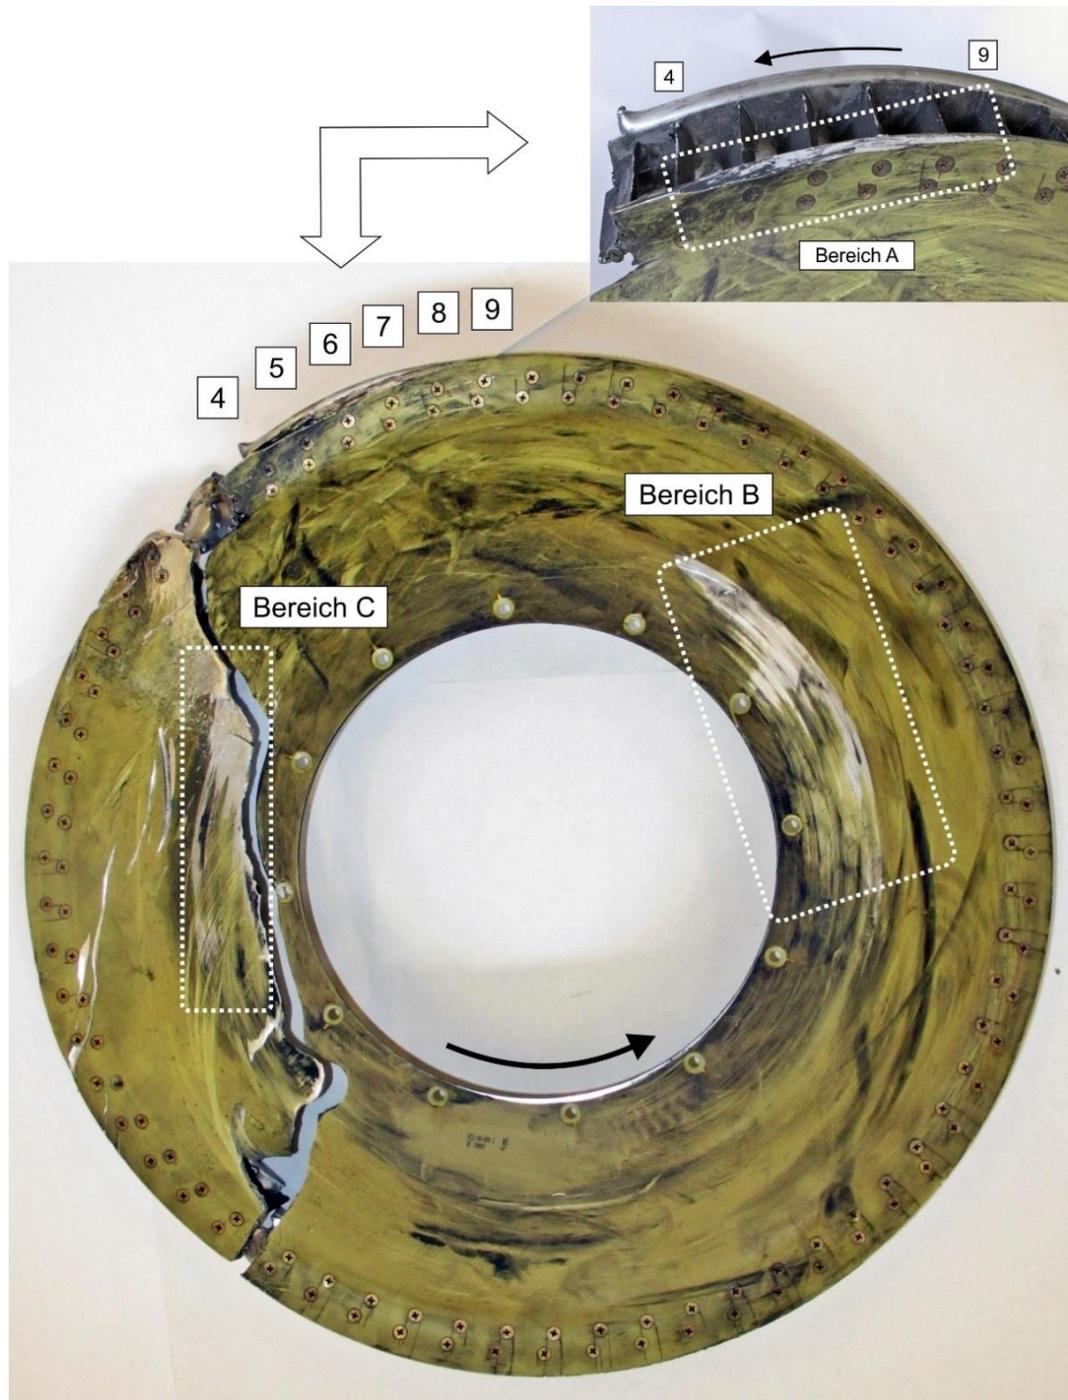
An der Vorderseite der vorderen Scheibe wurden in der Rotationsrichtung des Gebläserades Schleifspuren festgestellt.

Der grössere Teil des Gebläserades war nach dem Unfall immer noch mit dem Schwungrad des Motors mit den 12 Senkkopf-Befestigungsschrauben verschraubt. Der Riss verlief durch die Bohrung einer dieser Befestigungsschrauben. Bei diesem Teil der vorderen Scheibe konnten vor allem im äusseren Bereich, in unmittelbarer Nähe des Bruchbereichs D plastische Deformationen festgestellt werden. Der äussere Rand der Vorderseite wies im Bereich A starke Abriebspuren auf. Abriebspuren waren in den Bereichen B und C ebenfalls vorhanden (siehe Abbildung 9).

Abbildung 9: Darstellung der Vorderseite des beschädigten Gebläserades der HB-ZLJ mit Detail des abgeschliffenen äusseren Randes. Der schwarze Pfeil entspricht der Drehrichtung.

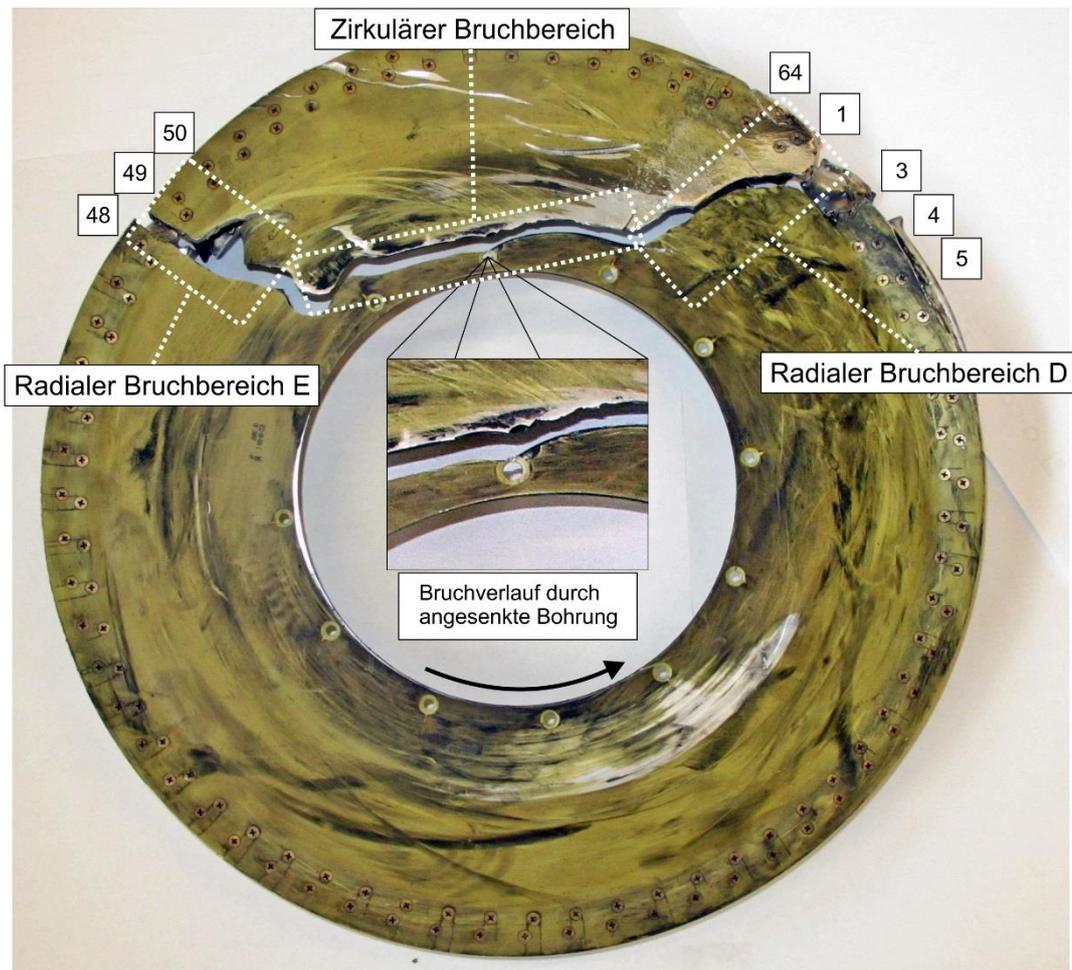
Die Bruchfläche des zirkulären Bruchbereichs wies auf der ganzen Länge die charakteristischen Schwingstreifen eines Ermüdungsbruches auf. Diese Schwingstreifen waren ebenfalls im radialen Bruchbereich E – unmittelbar an den zirkulären Bereich anschliessend – vorhanden (siehe Abbildung 10). Im äusseren, radialen Bruchbereich E – in der Nähe der Schaufelbefestigung – wies die Bruchfläche eine wabenähnliche Struktur auf. Dies weist auf einen duktilen⁵ Gewaltbruch hin.

Im radialen Bruchbereich D wurden an mehreren Stellen die charakteristischen Schwingstreifen eines Ermüdungsbruches vorgefunden.

Abbildung 10: Darstellung des zirkulären Bruchbereichs und der radialen Bruchbereiche mit Detailansicht

Die Bruchfläche des zirkulären Bruchbereichs weist auf der ganzen Länge die charakteristischen Schwingstreifen eines Ermüdungsbruches auf. Schwingstreifen sind ebenfalls im radialen Bruchbereich – unmittelbar anschliessend an den zirkulären Bereich – vorhanden. In der Nähe der Schaufelbefestigung, im äusseren radialen Bruchbereich, weisen die Bruchflächen eine wabenähnliche Struktur auf. Dies weist in diesem Bereich auf einen duktilen Gewaltbruch hin.

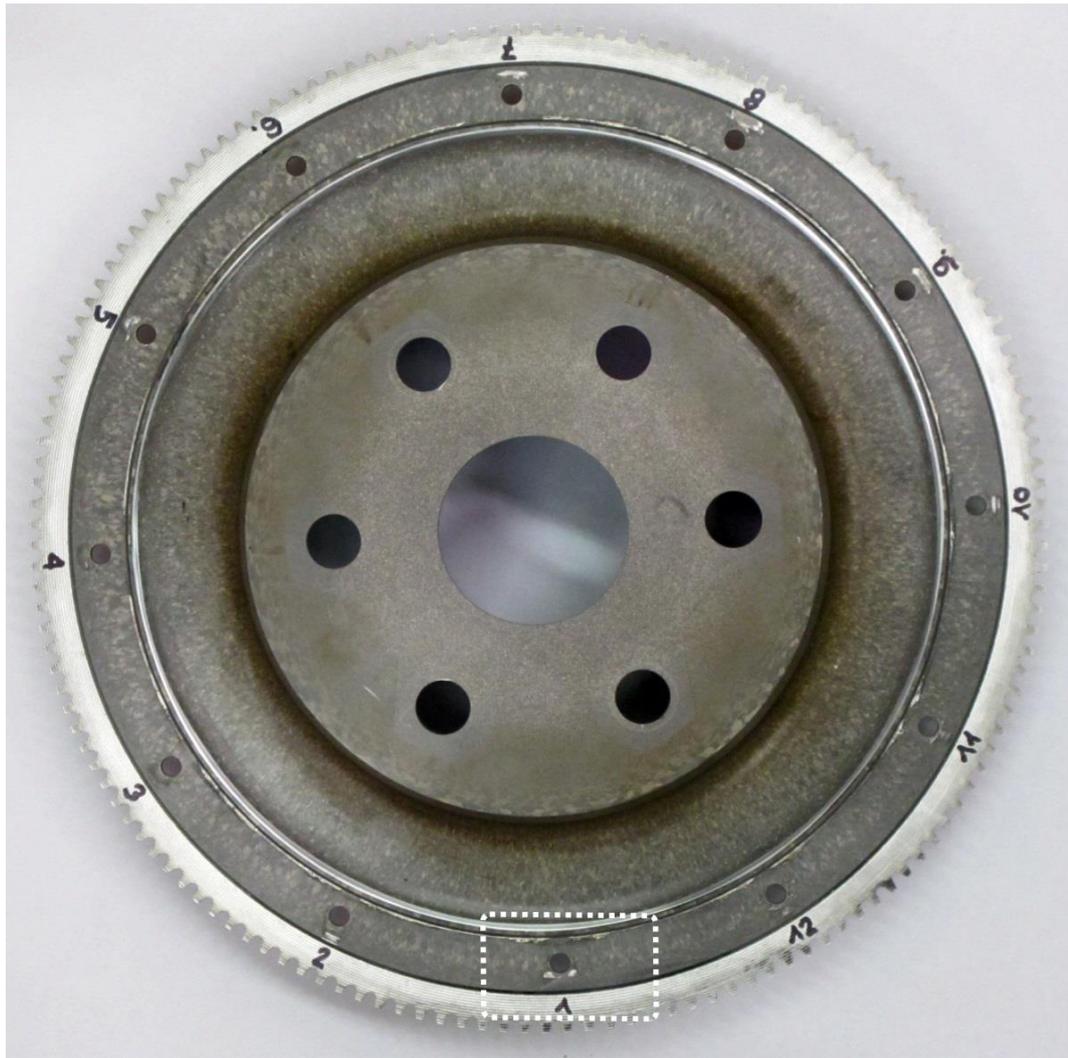
Abbildung 11: Ansicht auf Montagefläche des Schwungrads, auf welche die vordere Scheibe des Gebläserades montiert war. Eingerahmt dargestellt ist die Zone des Befestigungspunktes 1.

Auf den Kontaktflächen zwischen Schwung- und Gebläserad wurden im mittelbaren Bereich der 12 Befestigungspunkte abnormale Markierungen festgestellt (siehe Abbildungen 11 und 12). Die Markierungen auf dem Schwungrad deckten sich mit den Markierungen auf der Gegenseite, d.h. der Kontaktfläche der vorderen Scheibe des Gebläserades. Bei diesen Markierungen handelt es sich um eine Oberflächenzerrüttung (*impact wear*). Dies ist ein Verschleiss, der durch eine ständige stossartige Beanspruchung der beiden zueinander in Kontakt befindlichen Oberflächen hervorgerufen wird. Diese Markierungen waren so eindeutig, dass eine Kontaktkorrosion ausgeschlossen werden kann.

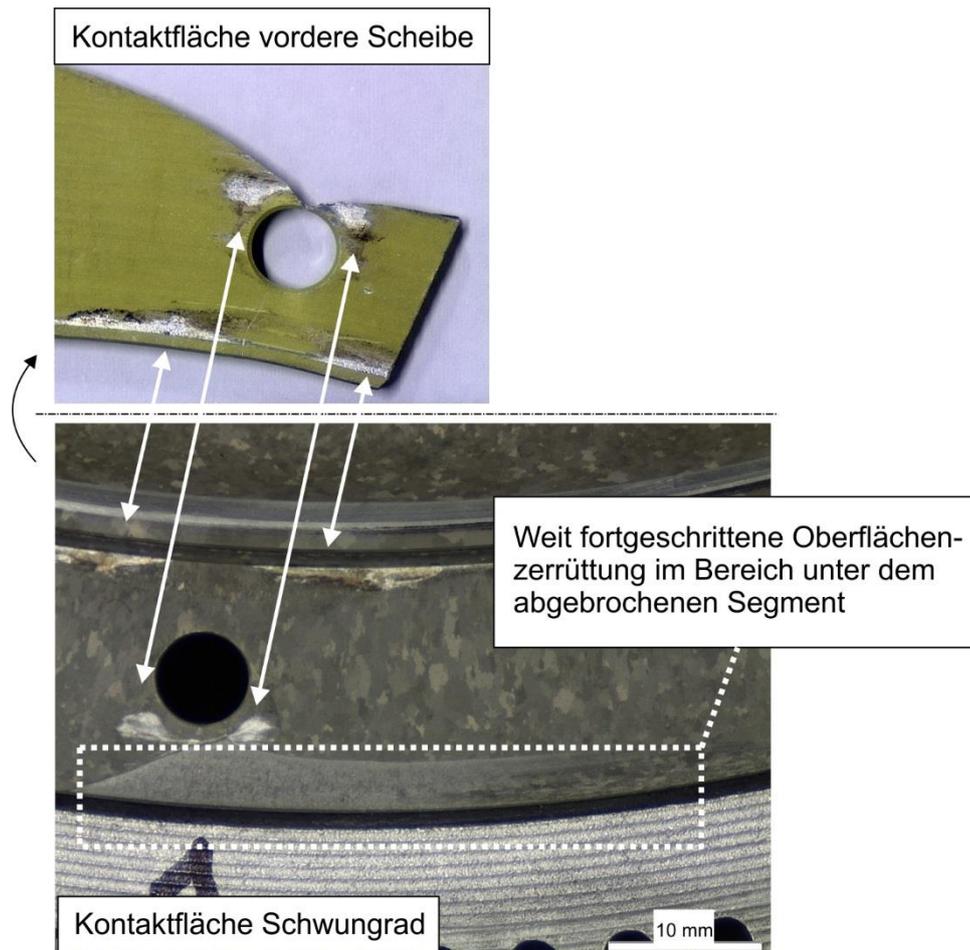
Spuren einer Oberflächenzerrüttung fanden sich bei allen 12 Befestigungspunkten. Die Oberflächenzerrüttung zwischen dem Schwungrad und dem nach dem Unfall noch montierten Teil des Gebläserades war beim Befestigungspunkt 1 sehr ausgeprägt. Die zerrütteten Oberflächen waren bei Scheibe und Schwungrad deckungsgleich (siehe Abbildung 12). Der zirkuläre Riss verlief durch den Befestigungspunkt 1. Die Oberflächenzerrüttung auf der Schwungradoberfläche war im Kontaktbereich des abgebrochenen Segments des Gebläserades weit fortgeschritten.

Abbildung 12: Darstellung der Kontaktflächen zwischen Schwung- und Gebläserad mit der deckungsgleichen Oberflächenzerrüttung im Bereich des Befestigungspunkts 1.

Im Kontaktbereich des abgebrochenen Segments des Gebläserades ist die Oberflächenzerrüttung auf der Schwungradoberfläche weit fortgeschritten. Sie deckt sich mit der ebenfalls weit fortgeschrittenen Oberflächenzerrüttung des abgebrochenen Segments des Gebläserades. Auf der Stirnseite des Schwungrades ist der Rissverlauf der vorderen Scheibe des Gebläserades gut erkennbar (siehe Abbildungen 12 und 13).

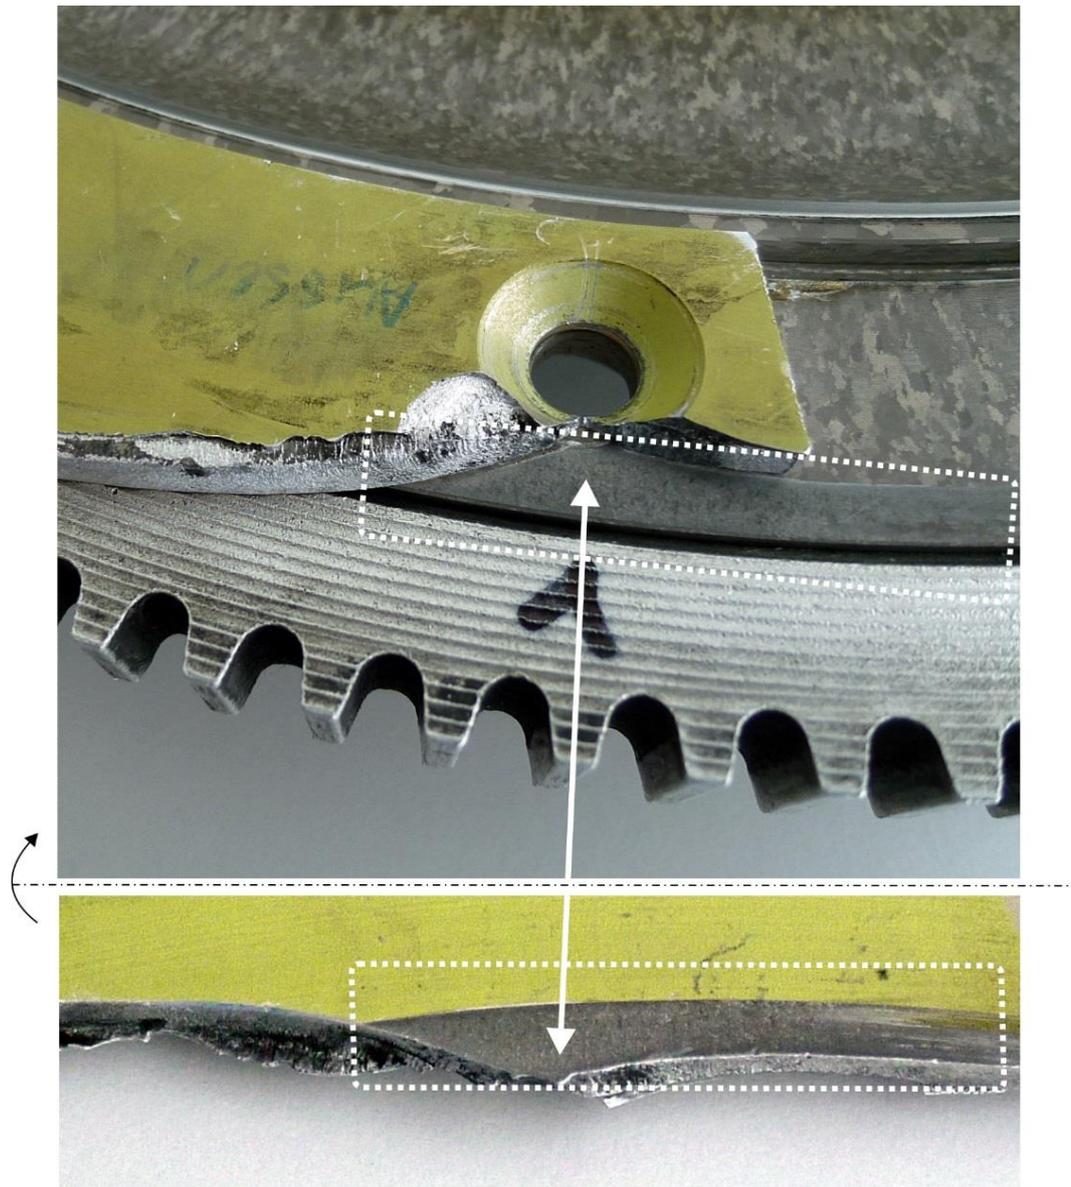
Dieser Kontaktbereich deckt sich zudem mit der weit fortgeschrittenen Oberflächenzerrüttung des abgebrochenen Segments des Gebläserades (Abbildung 13).

Bemerkenswert ist dabei das auf der Montagestirnseite des Schwungrades gut erkennbare Abbild des Rissverlaufs der vorderen Scheibe des Gebläserades.

Abbildung 13: Deckungsgleiche weit fortgeschrittene Oberflächenzerrüttung auf dem Schwungrad und dem abgebrochenen Segment des Gebläserades.

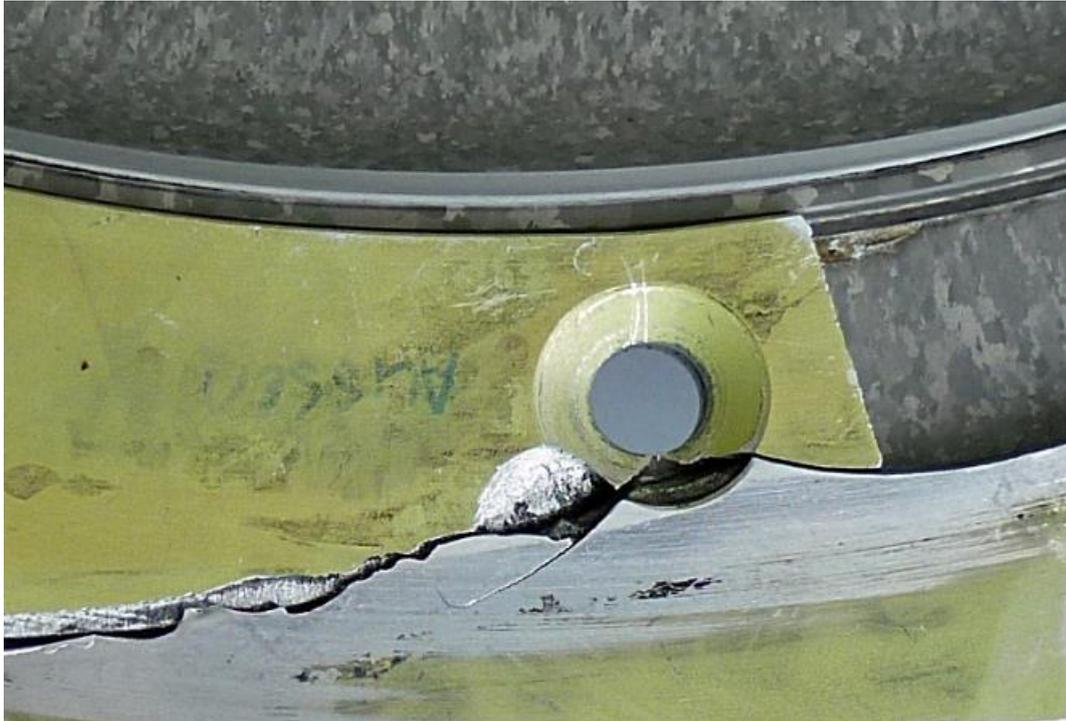
Die Oberflächenzerrüttung in der Ansenkung des abgebrochenen Segments war sehr tief. Abriebspuren auf der Scheibenoberfläche waren beim Befestigungspunkt 1 nur beim abgebrochenen Segment vorhanden (siehe Abbildung. 14).

Abbildung 14: Tiefe Oberflächenzerrüttung in der Ansenkung und ausgeprägte Abrieb-
spuren beim abgebrochenen Segment.

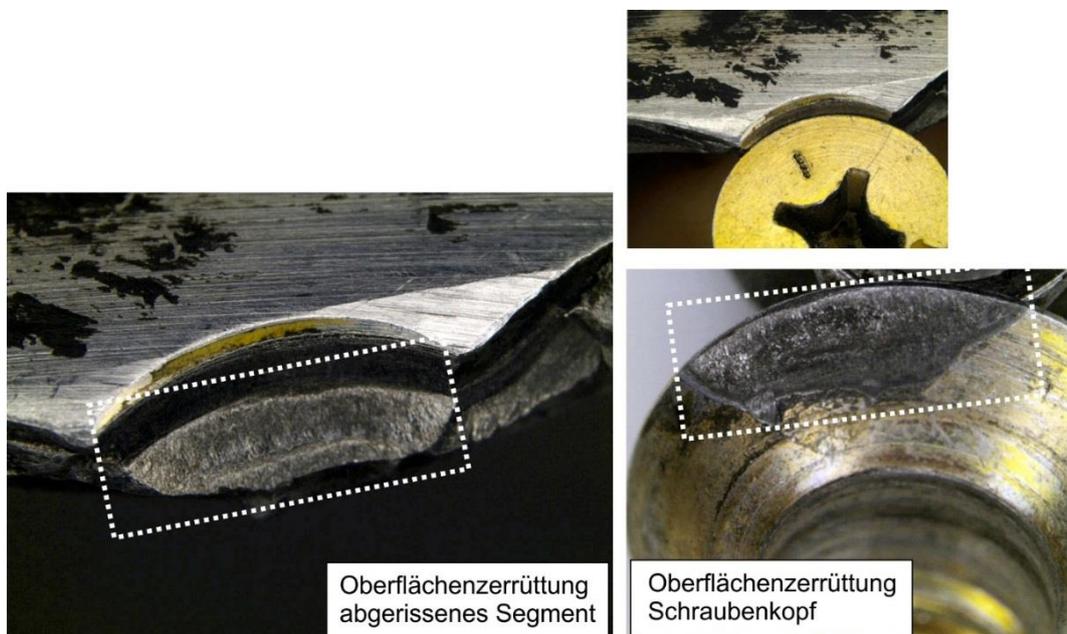
Bei der Überprüfung der 12 Befestigungsschrauben wurde festgestellt, dass bei einer Schraube der kegelförmige Teil des Schraubenkopfes eine Oberflächenzerrüttung aufwies. Das Abbild dieser Oberflächenzerrüttung entsprach von Form und Grösse her der zerrütteten Ansenkung des abgerissenen Segments (siehe Abbildung 15).

Abbildung 15: Vergleich der Oberflächenzerrüttung in der Ansenkung und am Schraubenkopf.

In der Ansenkung des abgebrochenen Segments ist die Oberflächenzerrüttung sehr tief (siehe Abbildung 15). Das Abbild dieser Oberflächenzerrüttung wurde ebenfalls als Zerrüttung auf dem kegelförmigen Teil eines Schraubenkopfes vorgefunden. Abriebspuren auf der Scheibenoberfläche sind beim Befestigungspunkt 1 nur beim abgebrochenen Segment vorhanden.

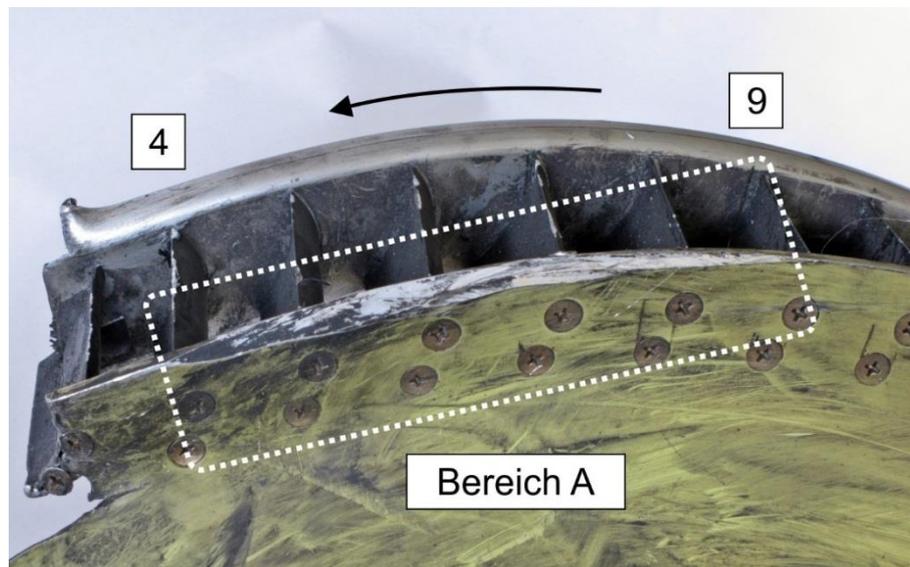
Die Untersuchung des äusseren Randes der Scheibenvorderseite ergab im Bereich A (siehe Abbildung 16) folgendes Resultat:

- Die Randpartie war scharfkantig abgeschliffen.
- Auf der abgeschliffenen Oberfläche wurden Ablagerungen gefunden; sie enthielten Kohlefasern.
- Die abgeschliffene Oberflächenstruktur war durch Überhitzung aufgeschmolzen.

Abbildung 16: Darstellung des abgeschliffenen äusseren Randes der Scheibenvorderseite

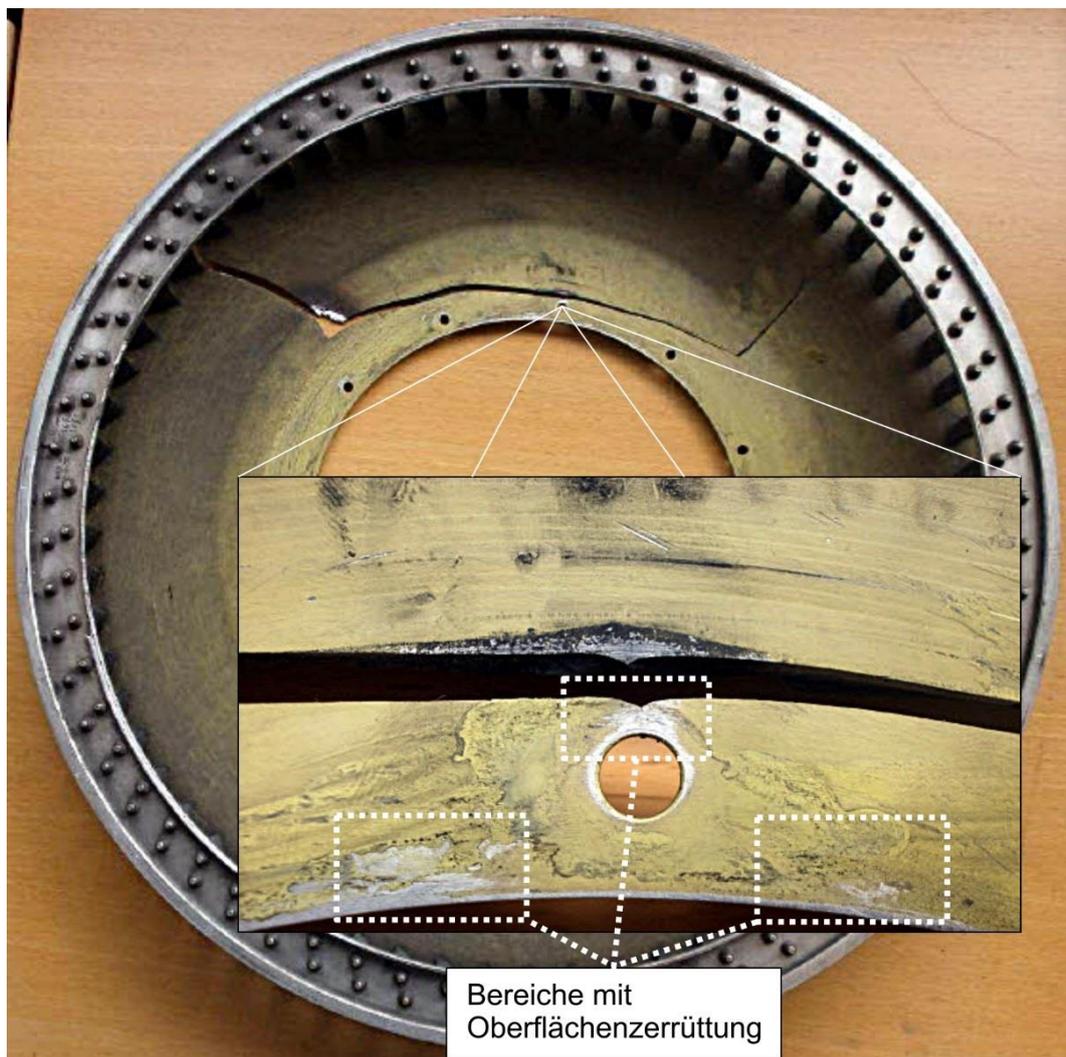
Am 12. August 2014, die SE-HJR verfügte mittlerweile über ungefähr 3600 Betriebsstunden, ereignete sich anlässlich eines Ausbildungsfluges ein fast identischer Vorfall wie bei der HB-ZLJ. Nachdem die Besatzung einen ungewöhnlichen Lärm aus dem Motorraum festgestellt hatte, leitete sie sofort eine Notlandung ein. Anschliessend wurden am Gebläserad der SE-HJR die folgenden Schäden festgestellt (siehe Abbildungen 17 und 18):

Abbildung 17: Rückseite des beschädigten Gebläserades der SE-HJR.

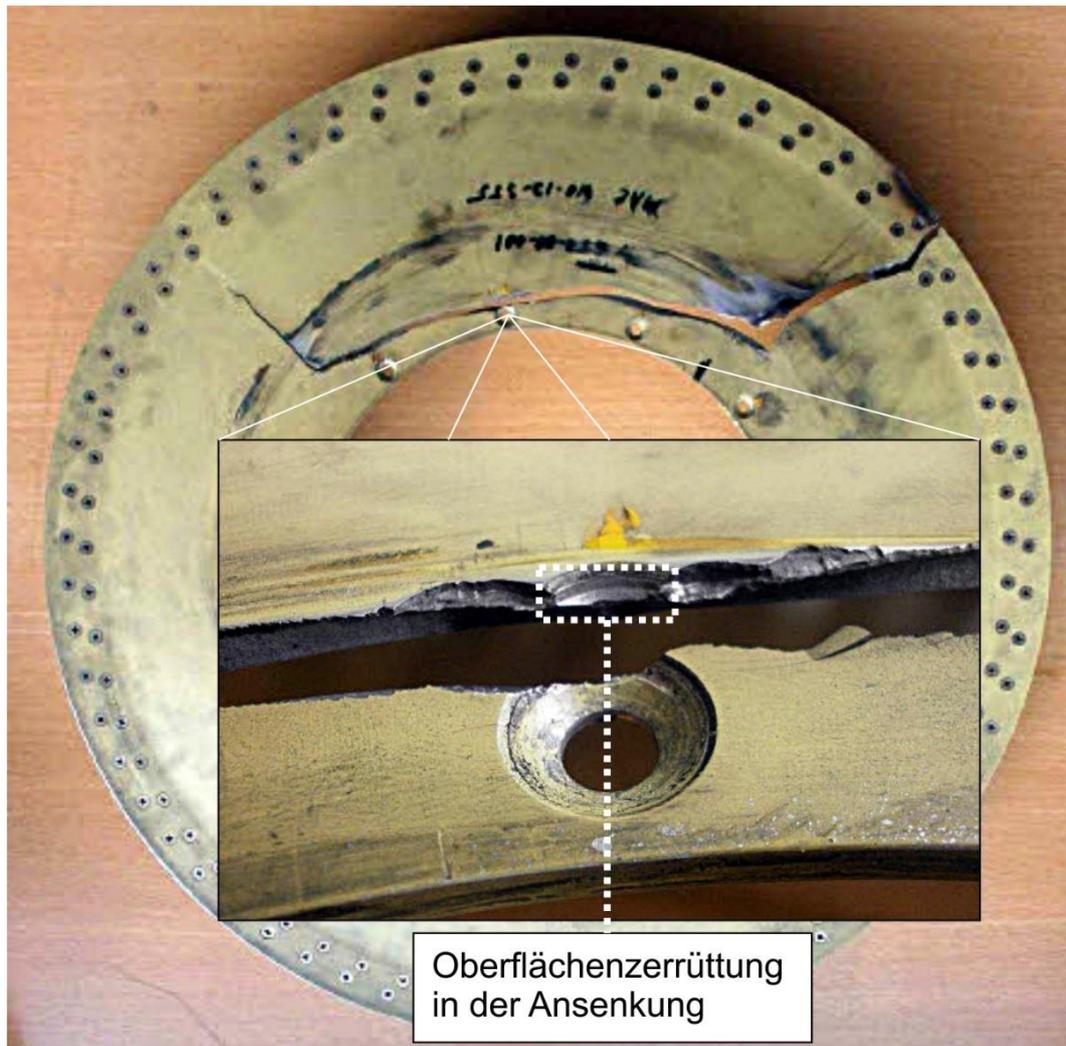
Abbildung 18: Vorderseite des beschädigten Gebläserades der SE-HJR.

Der Hersteller des Helikopters bezog die Untersuchungsergebnisse aus dem Unfall mit der HB-ZLJ in die Analyse des Vorfalls mit der SE-HJR mit ein und kam zum Schluss, dass das Versagen des Gebläserades in beiden Fällen dieselbe Ursache hatte.

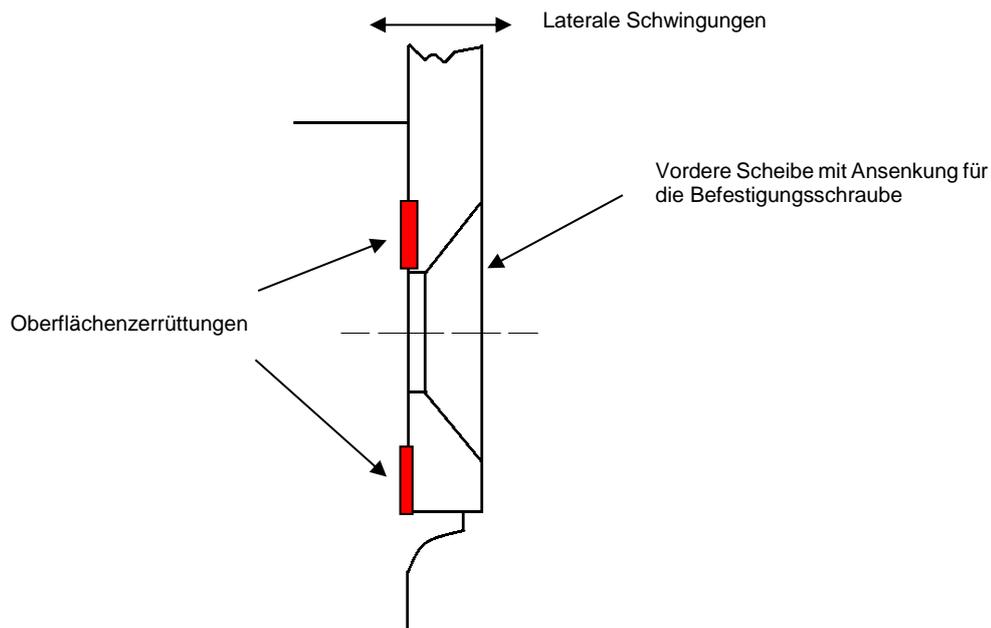
Abbildung 19: Bereich der Oberflächenzerrüttung auf den Kontaktflächen des Schwungrades und der vorderen Scheibe vor Beginn der Rissbildung

Oberflächenzerrüttungen werden durch dynamische, schwellende Kontaktspannungen verursacht. Aus der Art der vorgefundenen Oberflächenzerrüttungen kann geschlossen werden, dass Lateralschwingungen vom Schwungrad auf die vordere Scheibe des Gebläserades übertragen wurden. Begünstigt wurde dies durch eine ungeeignete Schraubenverbindung und einer ungenügenden lateralen Steifigkeit der Scheibe.

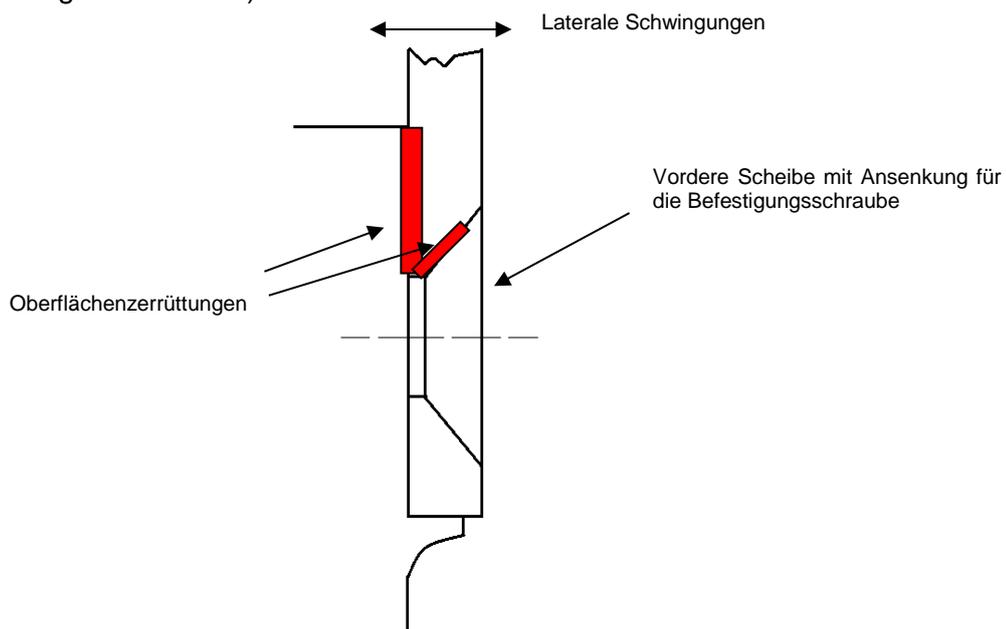
Abbildung 20: Bereich der weit fortgeschrittenen Oberflächenzerrüttung auf den Kontaktflächen und in der Ansenkung nach der Rissbildung

Bei den festgestellten Oberflächenzerrüttungen handelt es sich um Kontaktverschleiss infolge Ermüdung. Der Verschleiss beginnt nach einer gewissen Anzahl Lastwechsel. Das Wachstum ist abhängig von der Intensität der Belastung und der Frequenz. Die weit fortgeschrittene Zerrüttung der Oberflächen des Schwungrades, des abgebrochenen Segmentes in der Ansenkung und am Schraubenkopf belegen das Vorhandensein eines zirkulären Risses in der vorderen Scheibe des Gebläserades (siehe Abbildungen 13 bis 15). Die Art der Zerrüttung, sowie auch die signifikante Abbildung des Rissverlaufs auf dem Schwungrad lassen den Schluss zu, dass der Riss bereits einige Zeit vor dem Unfall vorhanden war. Dies wird zusätzlich durch die Abriebspuren belegt, die beim Befestigungspunkt 1 nur auf dem abgebrochenen Segment vorgefunden wurden.
