Rapport final n° 2268

concernant l'accident de l'avion,
Piper PA-18 « 150 » Super Cub, HB-PIJ,

survenu le 26 avril 2014

sur l'aérodrome de Locarno (LSZL) / TI

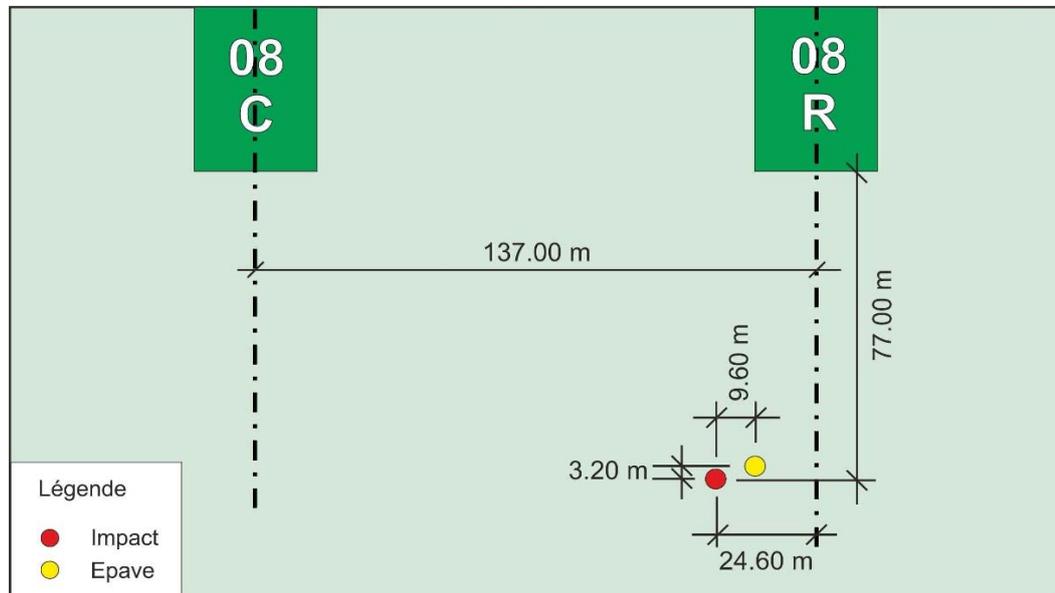
L'impact initial s'est produit à 25 m au nord de l'axe de la piste 08R et à 77 m de la fin de la piste 26L, ce qui correspond au seuil de piste 08R (figure 2). L'épave se trouvait dans un champ herbeux plat à une dizaine de mètres du point d'impact. Le nez de l'avion était orienté au cap 060°.

Figure 2 : localisation du point d'impact et de l'épave.

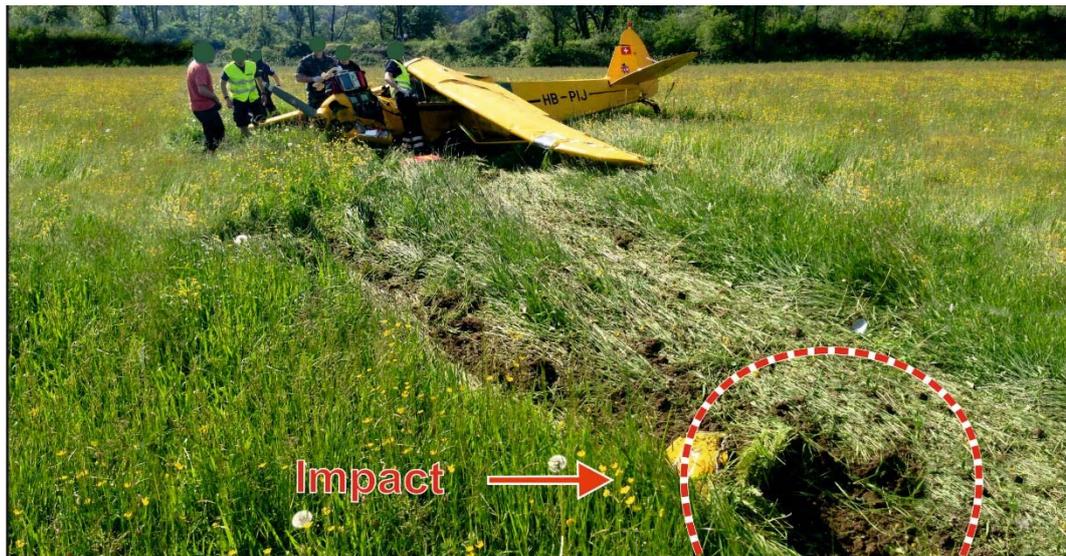
Les constatations suivantes ont été faites sur l'épave:

- tous les interrupteurs électriques étaient positionnés sur *ON*, exceptés celui de l'éclairage cabine et celui de *AUX AVIONIC* ;
- les volets de courbure étaient rentrés ;

- l'hélice était positionnée verticalement, la pale du haut était intacte et celle du bas repliée sous le capot moteur ;
- trois boulons de fixation de l'hélice sur le vilebrequin étaient arrachés ;

- la jauge d'huile moteur indiquait 7 US qt sur un maximum de 8 US qt ;
- la bougie inférieure du cylindre n° 3 était imbibée d'huile alors que les sept autres étaient sèches ;

- le sélecteur des magnétos était placé sur *BOTH*;
- la pompe manuelle d'injection (*primer*) était poussée et verrouillée ;
- la commande de la mixture était poussée (riche) ;

- la manette des gaz était positionnée à mi-course ;
- la commande du réchauffage carburateur était positionnée sur *OFF*;
- le sélecteur de réservoir de carburant était positionné sur *CLOSED*;

- la cuve du filtre du carburant (*fuel strainer*) a été arrachée lors de l'impact ;

- il restait environ 50 ml de carburant dans la cuve du carburateur, qui a une contenance de 125 ml.

Figure 3 : impact et épave.

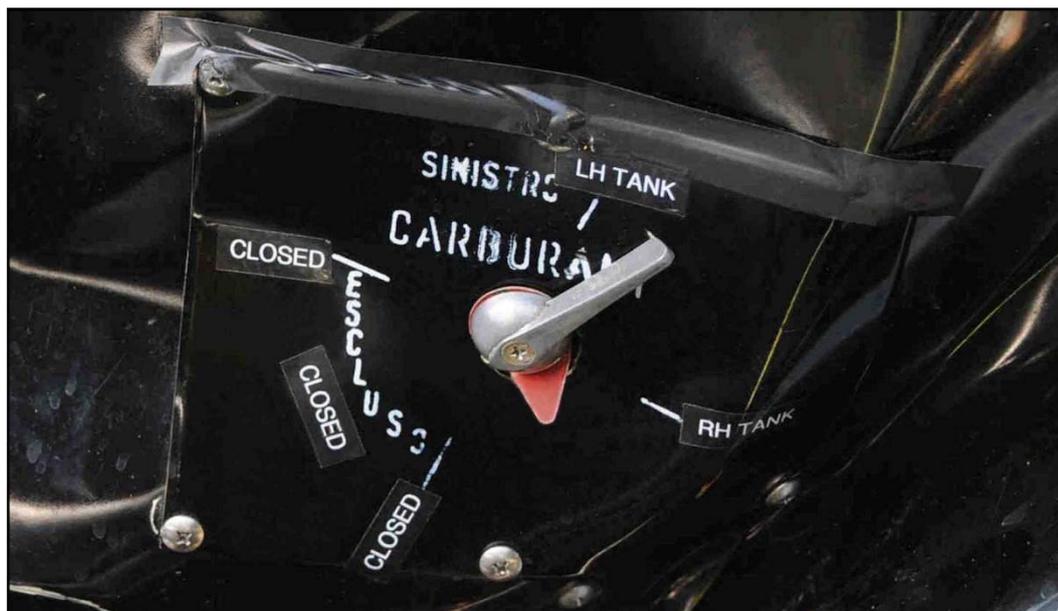
Le sélecteur a été retrouvé dans le secteur *CLOSED*. La plaquette triangulaire rouge n'était plus alignée par rapport au levier et indiquait une position entre *CLOSED* et *RH TANK* (figure 4).

La plaquette triangulaire rouge pouvait se décaler facilement en raison d'un jeu excessif sur l'axe du sélecteur.

Figure 4 : position du sélecteur de réservoir de carburant relevée sur le site de l'accident. Celle-ci correspond au secteur *CLOSED*.

Le sélecteur de réservoir de carburant a été retrouvé positionné sur *CLOSED* (figure 4). La quantité d'essence prélevée dans la cuve du carburateur après l'accident est nettement supérieure à celle que l'on a constatée lors d'un arrêt du moteur par une fermeture du circuit d'alimentation. Le *fuel strainer* ayant été arraché lors de l'impact, il n'est pas possible que la quantité de carburant restant dans la cuve du carburateur ait augmenté après l'accident.

Dans ces conditions l'erreur de sélection constitue l'explication la plus probable du défaut d'alimentation en carburant.

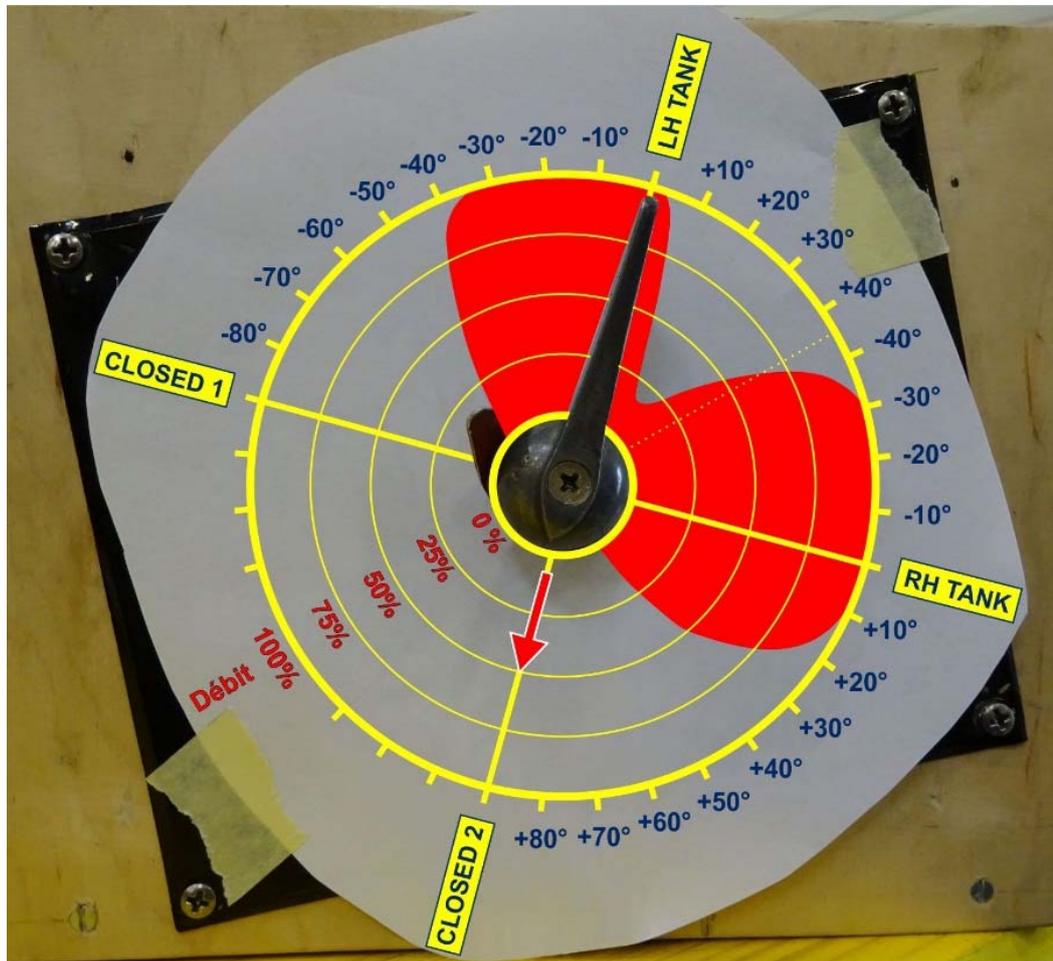
Figure 5 : essais de la commande du sélecteur de réservoir dans différentes positions. L'illustration correspond à la position sélectionnée *CLOSED 2*.

Les zones de couleur rouge illustrent les variations de débit en fonction de la position du sélecteur de réservoir de carburant.

Sur les deux positions *LH TANK* et *RH TANK* le débit est de 100 %. Pour le réservoir gauche, le débit diminue, pour atteindre environ 50 % à -50° en direction de la position *CLOSED 1* et devient nul vers -65° . Pour le réservoir droit, le débit de 50 % se situe déjà à $+35^{\circ}$ en direction de la position *CLOSED 2* et devient nul vers $+45^{\circ}$. Dans le secteur compris entre *LH TANK* et *RH TANK*, le débit diminue, mais ne s'arrête jamais complètement.

Ces essais ont également démontré que la position retrouvée sur le site de l'accident (figures 4 et 5) empêchait tout débit de carburant.

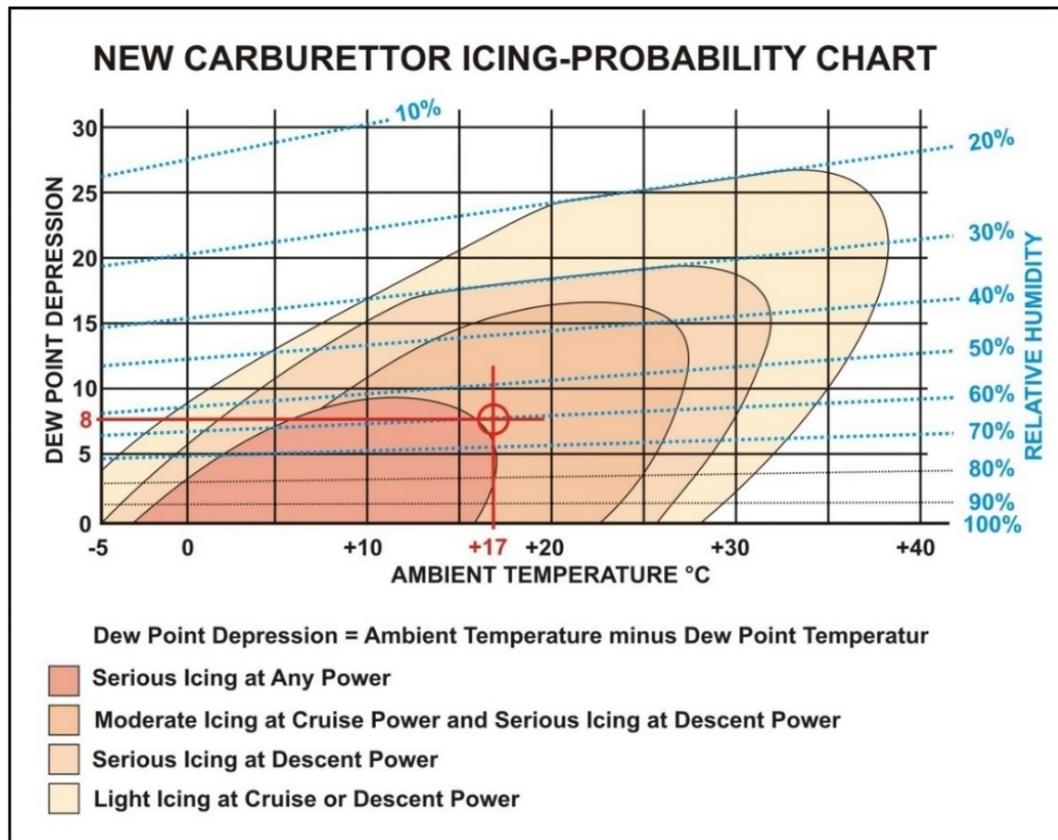
La température ambiante était de 17 °C et le point de rosée (*dew point*) de 9 °C au moment où s'est produit l'accident. La différence entre ces deux valeurs est de 8 °C comme on peut le voir sur le diagramme ci-dessous (*dew point depression*).

Figure 6 : diagramme de givrage du carburateur en fonction des températures (source : Australian Transport Safety Bureau – ATSB).

Un risque de givrage modéré en vol de croisière et un risque de givrage sérieux en descente existaient au moment de l'accident.

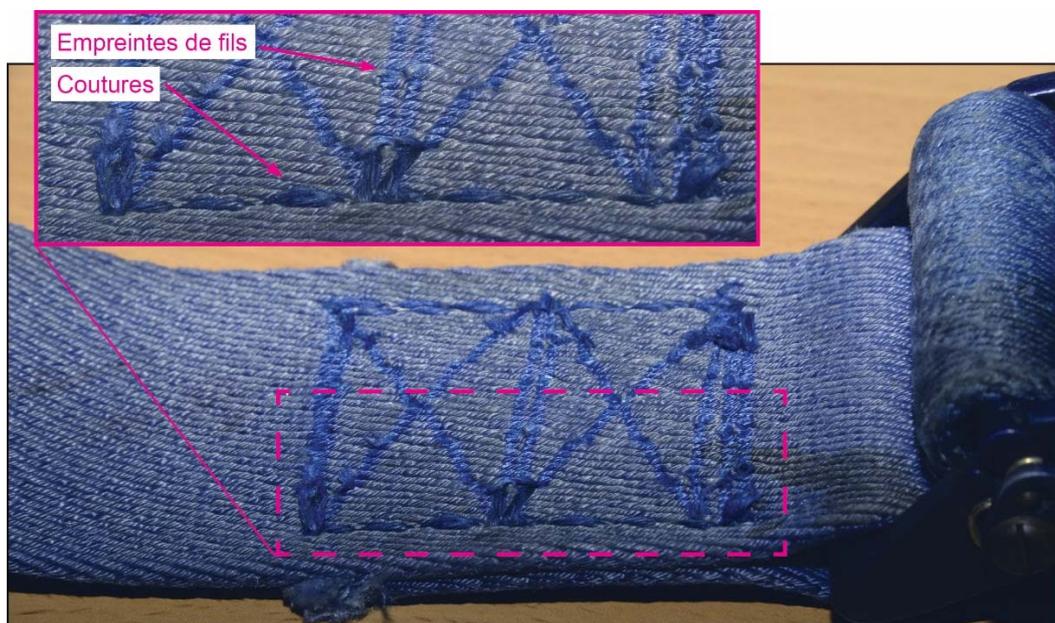
L'examen visuel des ceintures a mis en évidence une usure avancée des coutures (figure 7). Les fils de certaines d'entre elles étaient rompus ou manquants (figures 7 et 8). Les tissus des parties des ceintures les plus exposées à la lumière présentaient des différences marquées de couleurs.

Figure 7 : coutures et empreintes de fils.

La rupture des ceintures d'épaule de la passagère est certainement due à leur usure. Le fait que les coutures des ceintures d'épaule se soient rompues a permis d'absorber une partie de l'énergie lors de l'impact.

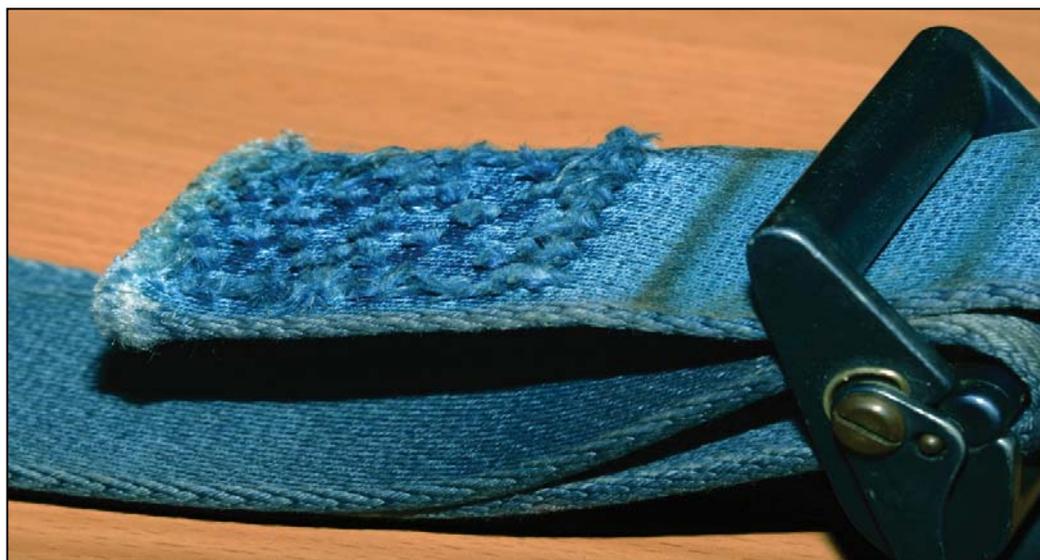
Figure 8 : fragments de fils rompus.
