Rapporto finale n° 2268 del Servizio d'inchiesta svizzero sulla sicurezza SISI

concernente l'incidente dell'aereo
Piper PA-18 « 150 » Super Cub, HB-PIJ,

verificatosi il 26 aprile 2014

all'aerodromo di Locarno (LSZL) / TI

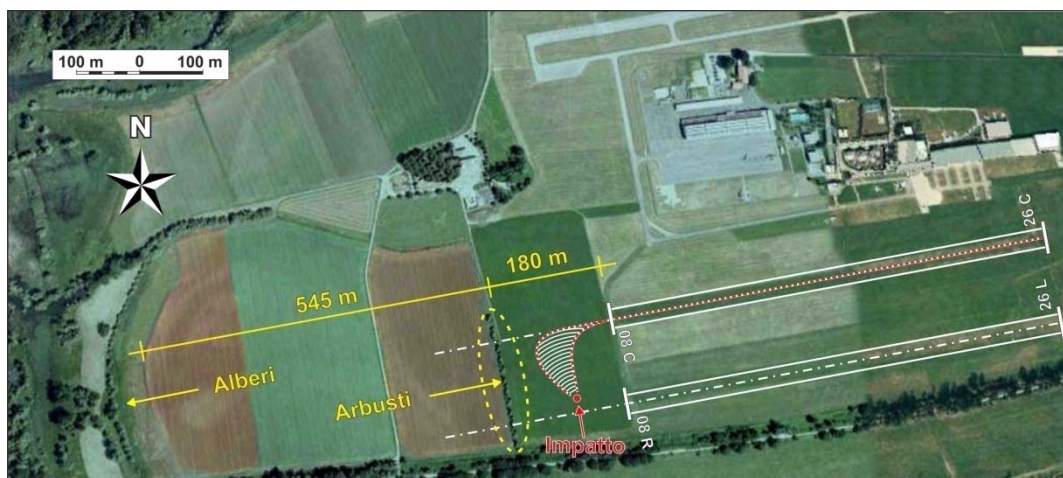
Alle 10 h 16 min 18 s, il pilota lancia un messaggio radio d'emergenza (*mayday mayday mayday*). Stimando di non disporre di un terreno idoneo davanti a se, inizia una virata a sinistra e poi decide di raggiungere la pista 08R (Figura 1). Durante questa manovra, l'aereo si schianta in un campo erboso in prossimità della soglia-pista 08R, con un assetto picchiato e una forte inclinazione laterale sinistra. I due occupanti sono gravemente feriti.

Figura 1: situazione generale e punto d'impatto. La superficie tratteggiata rappresenta la zona verosimilmente sorvolata dall'HB-PIJ.

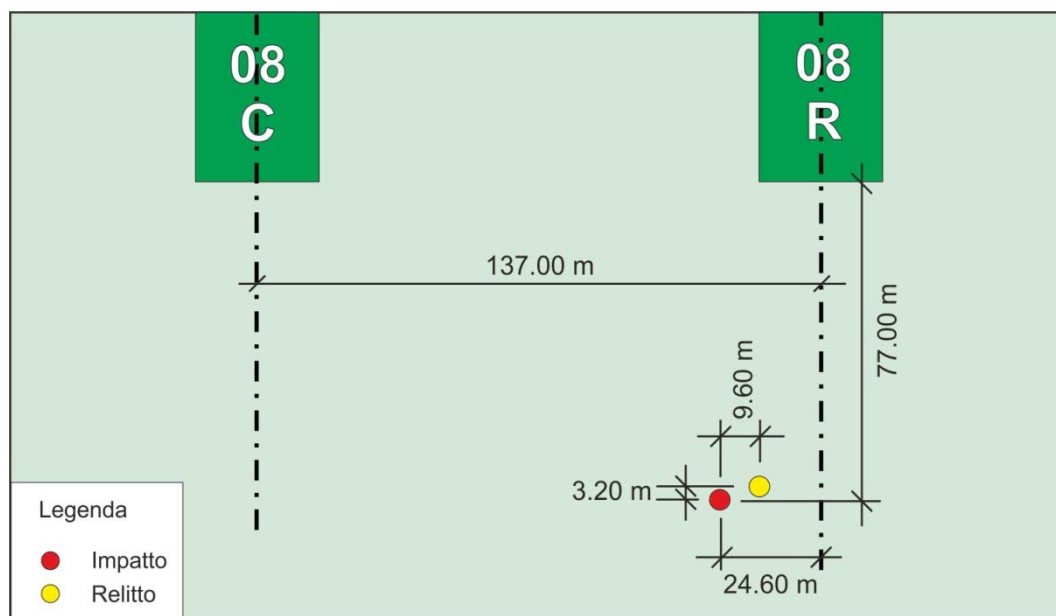
Il primo impatto con il suolo ha avuto luogo 25 m a nord dell'asse della pista 08R e 77 m oltre la fine della pista 26L, corrispondente alla soglia-pista 08R (Figura 2). Il relitto si trovava in un campo erboso pianeggiante, a una decina di metri dal punto d'impatto. Il muso dell'aereo era orientato con prua 060°.

Figura 2: localizzazione del punto d'impatto e del relitto

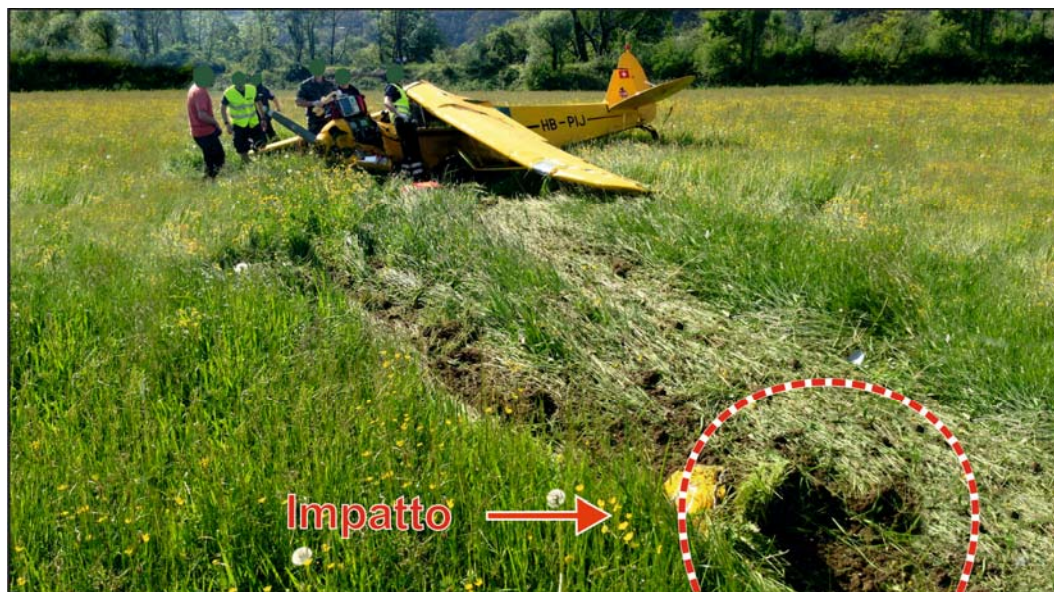
- l'elica era in posizione verticale, la pala in alto era intatta e quella in basso era ripiegata sotto il cofano del motore;
- tre bulloni di fissaggio dell'elica sull'albero a gomiti erano strappati;

- la manetta del gas si trovava a metà corsa;
- il comando del riscaldamento del carburatore era spinto *OFF*;
- il selettore di serbatoio del carburante si trovava su *CLOSED*;

- la vaschetta del filtro del carburante (*fuel strainer*) era stata strappata nell'impatto;
- nella vaschetta del carburatore, che ha una capienza di 125 ml, restavano circa 50 ml di carburante.

Figura 3: impatto e relitto

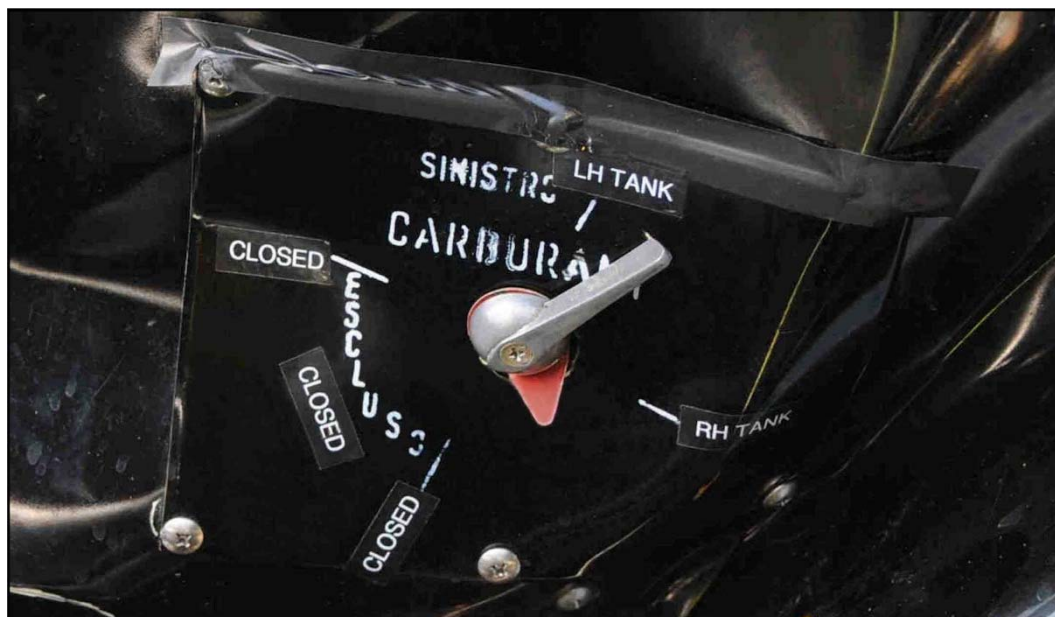
Il selettore è stato rinvenuto nel settore *CLOSED*. La placchetta triangolare rossa non era più allineata con la leva e indicava una posizione tra *CLOSED* e *RH TANK* (Figura 4).

La placchetta triangolare rossa aveva un gioco eccessivo sull'asse del selettore e poteva spostarsi facilmente.

Figura 4: posizione del selettore di serbatoio del carburante rilevata sul luogo dell'incidente. La posizione è situata all'interno del settore CLOSED.

Il selettore di serbatoio del carburante è stato trovato nel settore CLOSED (vedi Figura 4). La quantità di benzina prelevata dalla vaschetta del carburatore dopo l'incidente è nettamente superiore a quella riscontrata in occasione di un arresto di motore causato dalla chiusura del circuito d'alimentazione. Siccome il *fuel strainer* era stato divelto nell'impatto, non è possibile che la quantità residua di carburante nella vaschetta del carburatore sia aumentata dopo l'incidente.

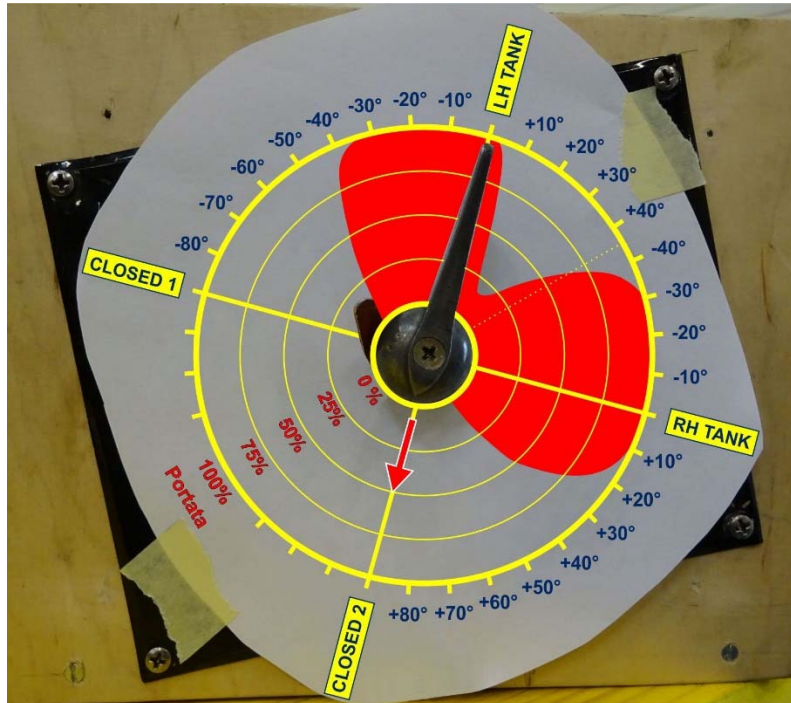
Figura 5: Prove con il comando del selettore posto in posizioni diverse. L'illustrazione corrisponde alla posizione selezionata CLOSED 2.

Le zone colorate in rosso mostrano le variazioni di portata in funzione della posizione del selettore di serbatoio del carburante.

Sulle due posizioni LH TANK e RH TANK la portata è del 100%. Per il serbatoio sinistro, la portata diminuisce, riducendosi di circa il 50% a -50° in direzione della posizione CLOSED 1, e si riduce a zero verso -65° . Per il serbatoio destro, la portata del 50% si situa già a $+35^\circ$ in direzione di CLOSED 2, raggiungendo lo zero verso $+45^\circ$. Nel settore compreso tra le posizioni LH TANK e RH TANK, la portata diminuisce allontanandosi dai punti di erogazione massima ma non si arresta mai completamente.

Queste prove hanno pure dimostrato che la posizione nella quale è stato trovato il comando del selettore sul luogo dell'incidente (Figure 4 e 5) impediva qualsiasi flusso di carburante.

Le prove effettuate sul selettore di serbatoio dell'HB-PIJ hanno permesso di dimostrare che se la leva di comando del selettore è spostata, rispetto alle posizioni RH TANK e LH TANK, tra le due posizioni (Figura 5), la portata del flusso di carburante diminuisce ma non si interrompe mai completamente.

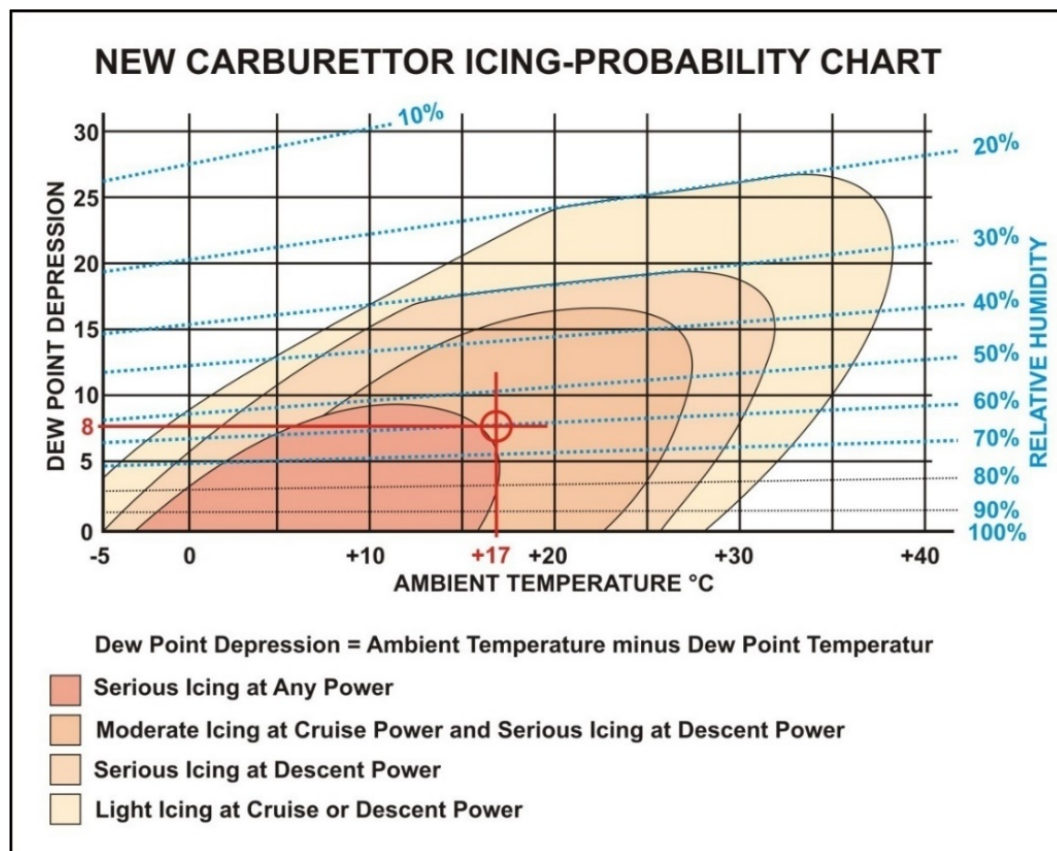
Figura 6: diagramma della formazione di ghiaccio al carburatore in funzione delle temperature. (Fonte: *Australian Transport Safety Bureau – ATSB*)

Al momento dell'incidente, esisteva un moderato rischio di formazione di ghiaccio in volo di crociera e un serio rischio di formazione di ghiaccio in discesa.

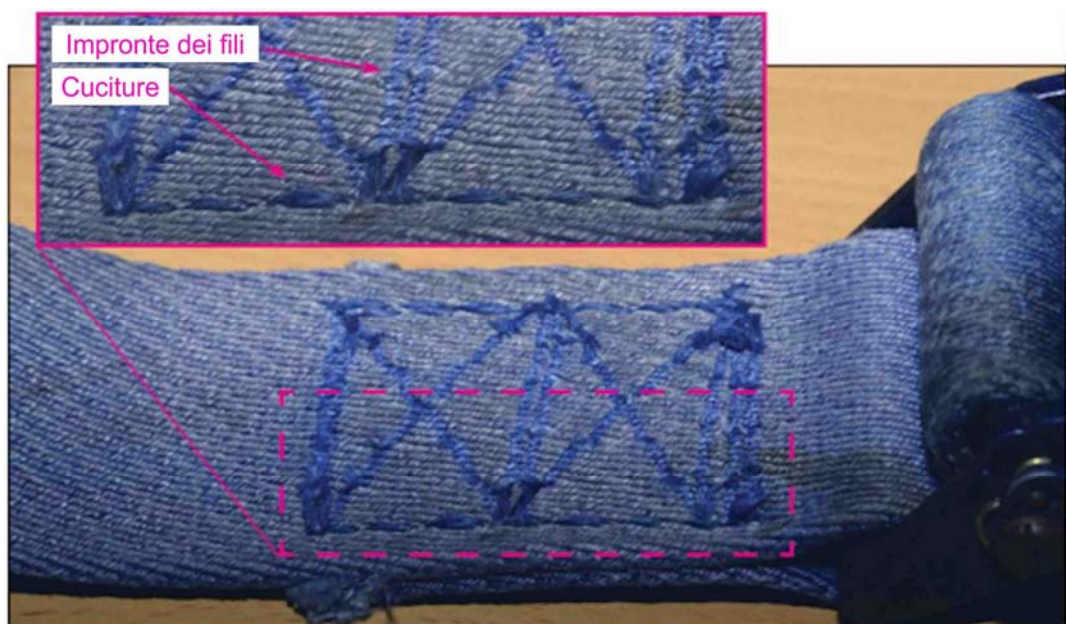
L'esame visivo delle cinture ha evidenziato un'usura avanzata delle cuciture (Figura 7). I fili di alcune cuciture erano interrotti o mancanti (Figure 7 e 8). Il tessuto delle parti di cintura più esposte alla luce mostrava delle notevoli differenze di colore.

Figura 7: cuciture e impronte dei fili

La rottura delle cinture spallari della passeggera è certamente dovuta alla loro usura. Il fatto che le cuciture delle cinture spallari si siano rotte ha assorbito una parte d'energia durante l'impatto.

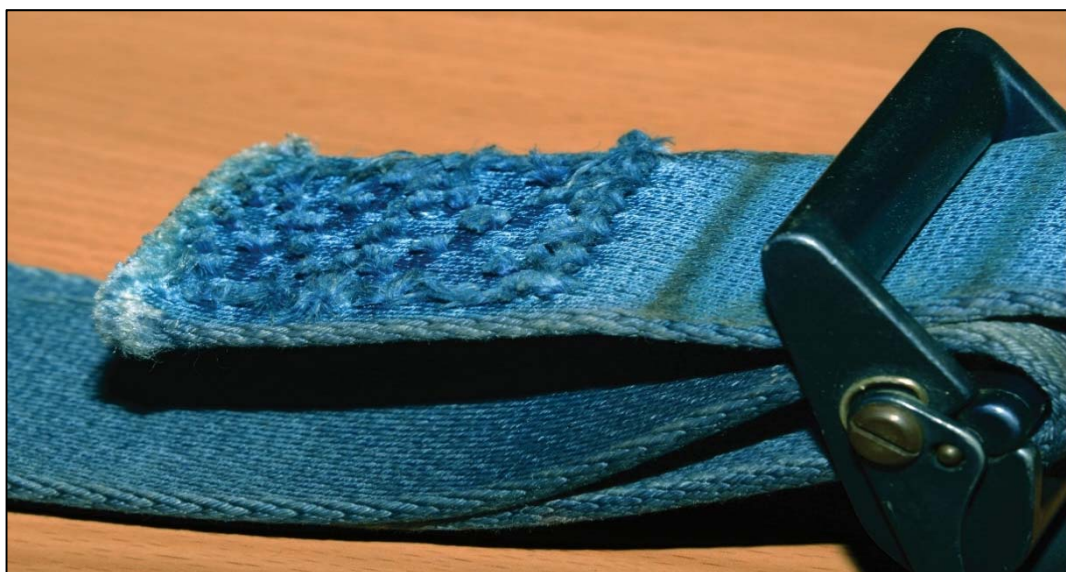
Figura 8: frammenti di fili rotti

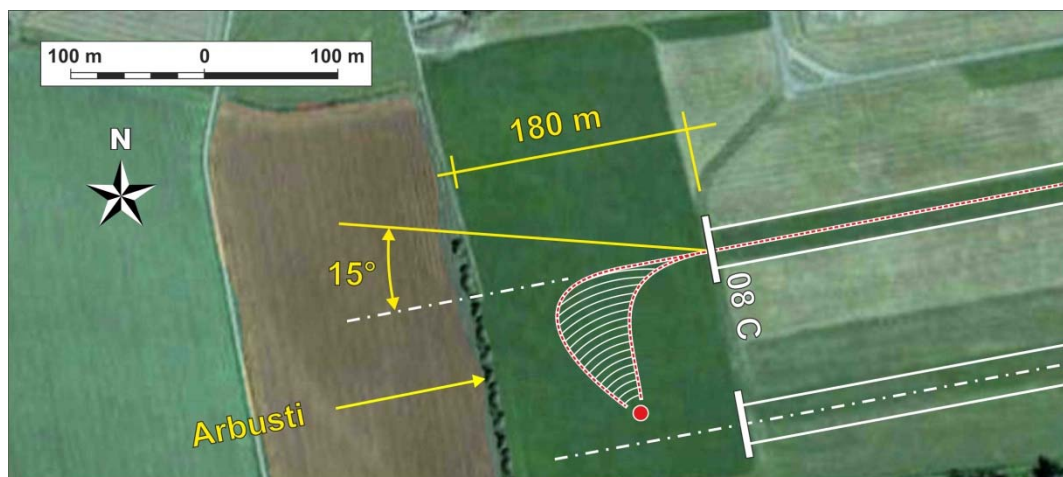
Sul prolungamento della pista 26C, vi è un campo d'erba alta di 180 m di lunghezza, seguito da un parziale filare di arbusti che inizia 15° a destra della fine della pista. Seguono altri campi per una lunghezza approssimativa totale di oltre 500 m (Figure 1 e 9). Questi terreni sono relativamente pianeggianti.

Figura 9: filare d'arbusti situato sul prolungamento della pista 26C
