# **Schlussbericht Nr. 2269 der Schweizerischen Sicherheitsuntersuchungsstelle SUST**

über den schweren Vorfall des Verkehrs-  
flugzeuges Airbus A330-343, HB-JHB,

vom 21. November 2014

110 NM westnordwestlich von Basel

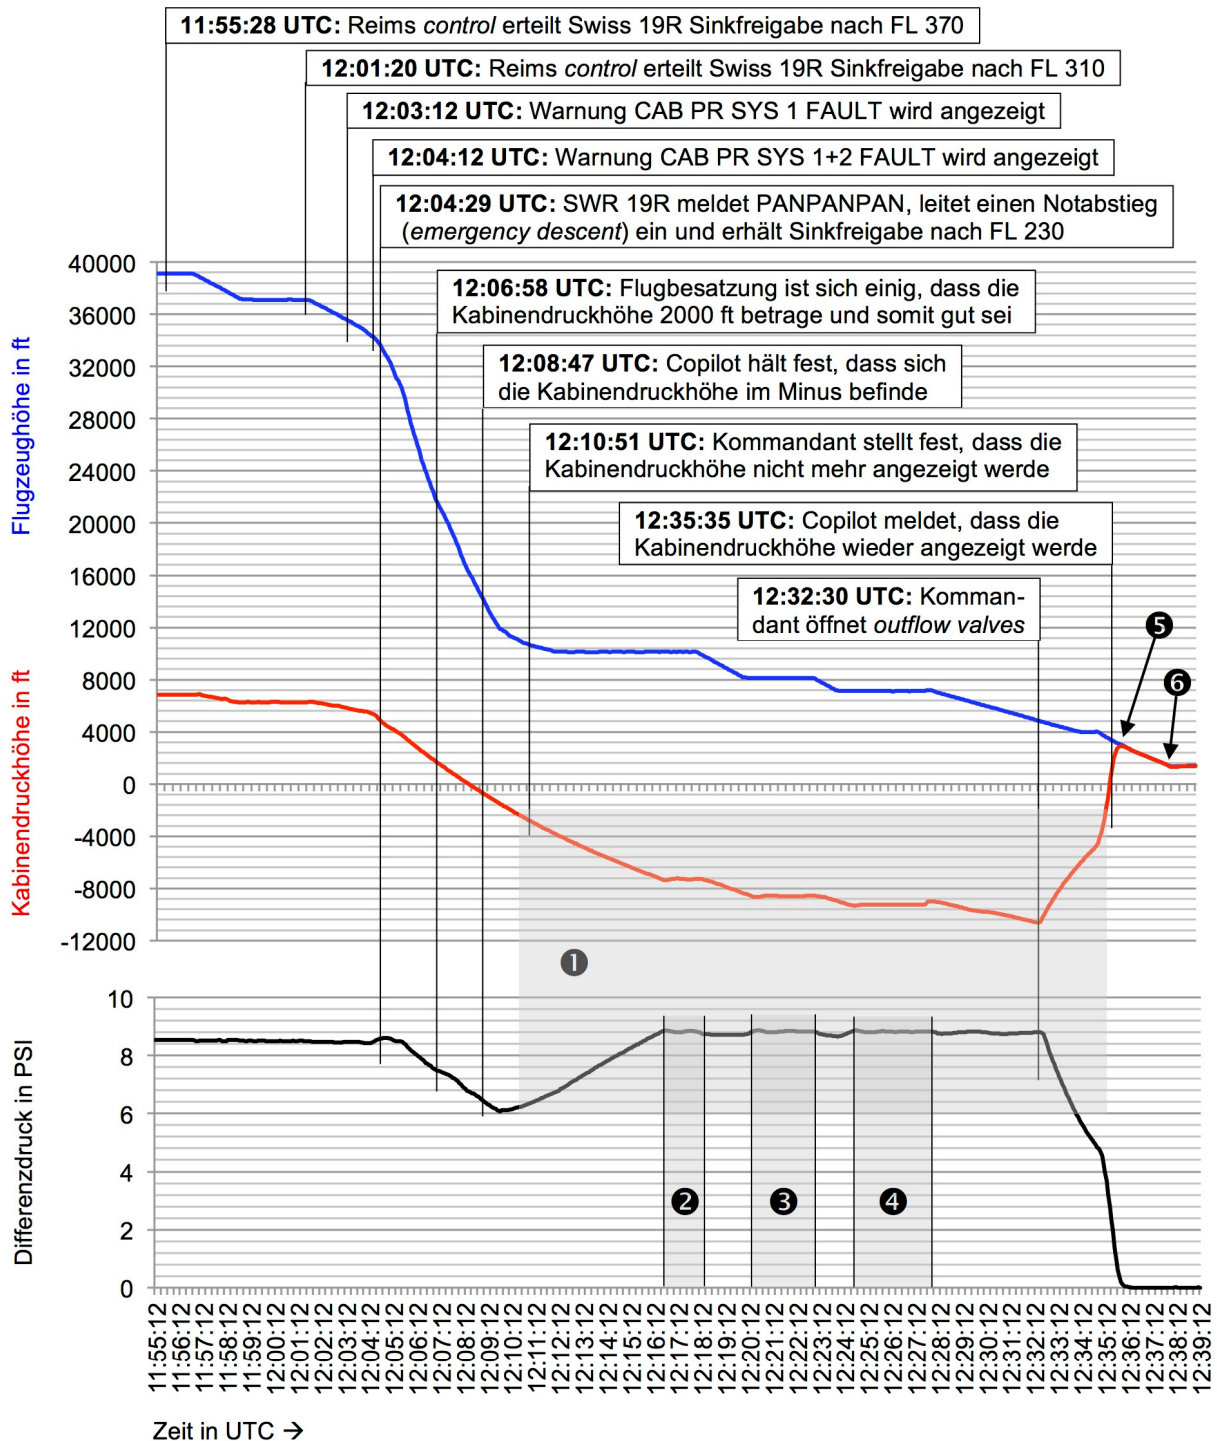
## Anlage 1: Sinkprofil während des schweren Vorfalles

- ① Kabinendruckhöhe und Differenzdruckanzeigen werden durch bernsteinfarbene X ersetzt (*amber crossed*)
- ② 12:16:43 – 12:18:18 UTC: *safety valve 1* ist geöffnet
- ③ 12:20:38 – 12:23:12 UTC: *safety valve 1* ist geöffnet
- ④ 12:24:47 – 12:28:09 UTC: *safety valve 1* ist geöffnet
- ⑤ Kabinendruckhöhe und Flugzeughöhe sind identisch und sinken anschliessend miteinander ab
- ⑥ 12:38:08 UTC: Landung, Flugzeug setzt auf der Piste 14 auf
