Schlussbericht Nr. 2270 der Schweizerischen Sicherheitsuntersuchungsstelle SUST

über den schweren Vorfall (Fastkollision)

zwischen dem Flugzeug Northrop F-5E Tiger II,
betrieben durch die Schweizer Luftwaffe unter Funkruf-
zeichen Tractr2,

und dem Helikopter AS 350 B3, HB-ZNH,
betrieben durch Swiss Helicopter AG,

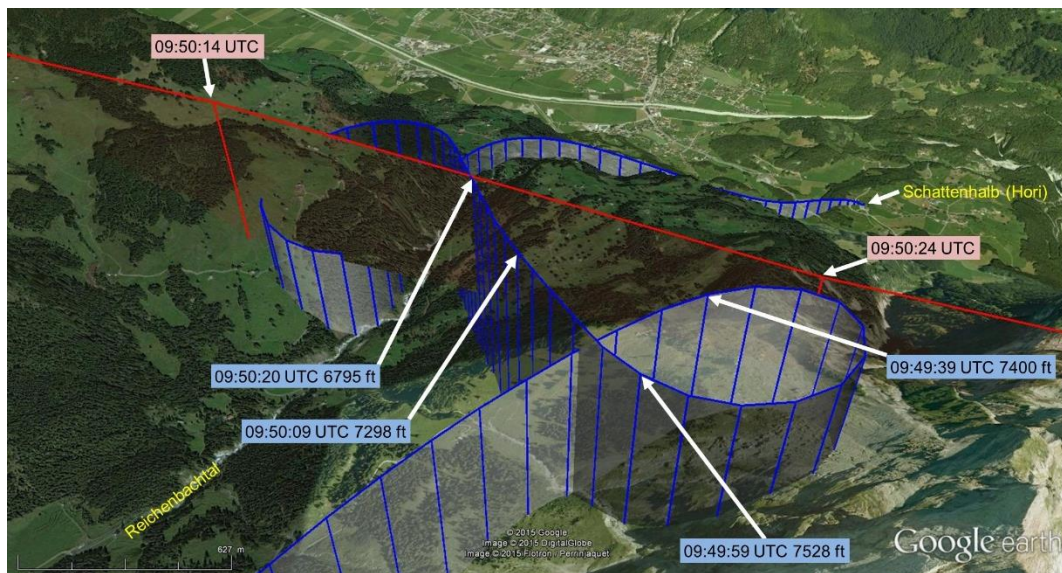
Um 09:50:20 UTC kam es auf einer Höhe von rund 6800 ft AMSL zu einer gefährlichen Annäherung der beiden Luftfahrzeuge. Dabei betrug gemäss Flugwegaufzeichnungen (vgl. Kapitel 1.8.2) der geringste horizontale Abstand rund 40 m bei einer Höhendifferenz von weniger als 100 m.

Wie der Pilot des *Tractr2* später angab, habe er den Helikopter nicht auf so geringer Höhe über dem Reichenbachtal erwartet (vgl. Abbildung 1). Er schätzte den geringsten vertikalen Abstand zur HB-ZNH auf ungefähr 80 m. Es gelang ihm nicht, den Helikopter nach der Linkskurve auf seiner linken Seite nochmals ins Sichtfeld zu bekommen. Im Nachhinein sei er überzeugt, dass in erster Linie das Ausweichmanöver des Helikopterpiloten die Kollision verhindert habe, auch wenn die Wahl der sich kreuzenden Flugwege unangebracht gewesen sei.

Abbildung 1: Dreidimensionale Darstellung des Flugwegs des *Tractr2* (rot) und der HB-ZNH (blau) in Google Earth

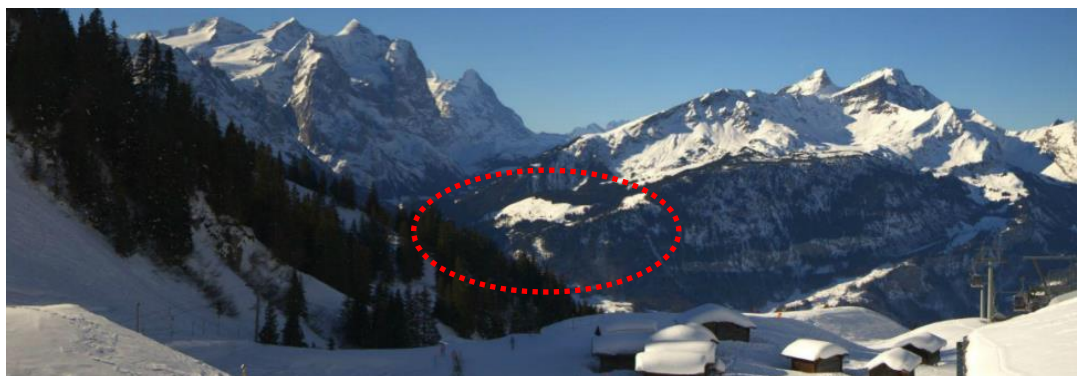
Abbildung 2: Webcam Meiringen Mägisalp, 12. Februar 2015, 09:50 UTC mit Blick in Richtung des Ortes der nächsten Annäherung (rote Ellipse).

Nach einer weiteren Vierteldrehung habe er den Tiger im Steigflug direkt auf sich zukommen sehen. Er habe den Tiger nicht auf dieser Achse und so nahe am Gelände erwartet. Im Schatten der Bergkette südlich von Meiringen (vgl. Abbildung 2), auf direktem Kollisionskurs und in einem geringen Steigwinkel zeigte sich ihm der Tiger von vorne mit geringstem Umriss (*silhouette*) und bei kontrastarmen Lichtverhältnissen. Es ist daher nicht weiter erstaunlich, dass für den Helikopterpiloten der Tiger demzufolge nur schwer auszumachen war.

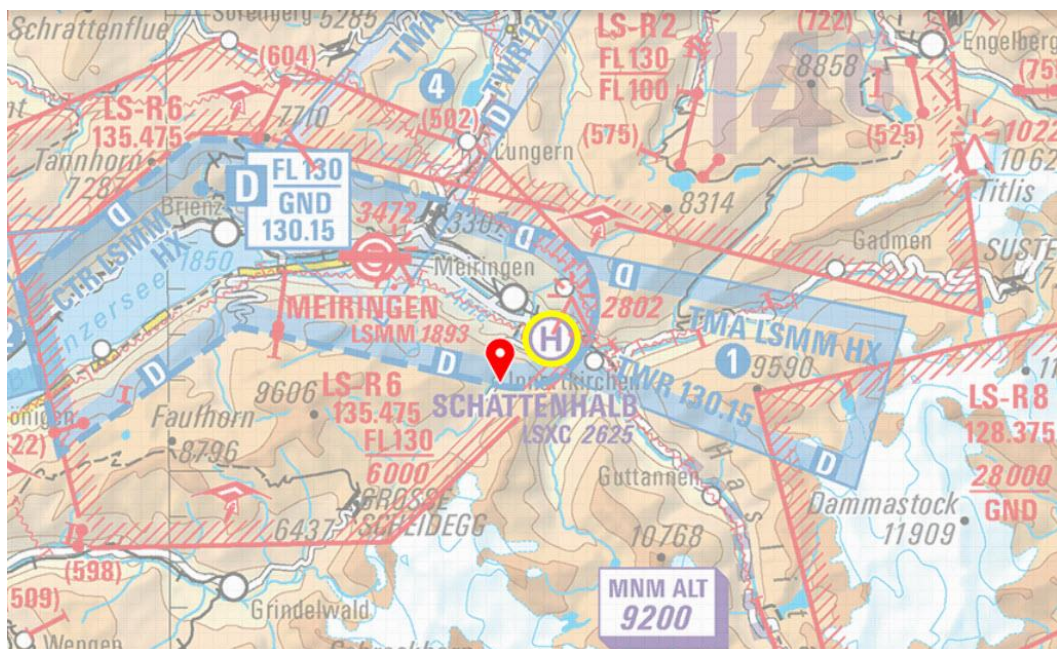
Abbildung 3: Ort des schweren Vorfalls (rote Boje) sowie die Basis Schattenhalb (gelber Kreis) etwa 4 NM südöstlich des Flugplatzes, am südöstlichen Rand innerhalb der militärischen CTR, eingezeichnet in einem Ausschnitt der ICAO-Karte der Schweiz 2014, Basis-karte reproduziert mit Bewilligung des Bundesamtes für Landestopografie Swisstopo (JA150149)

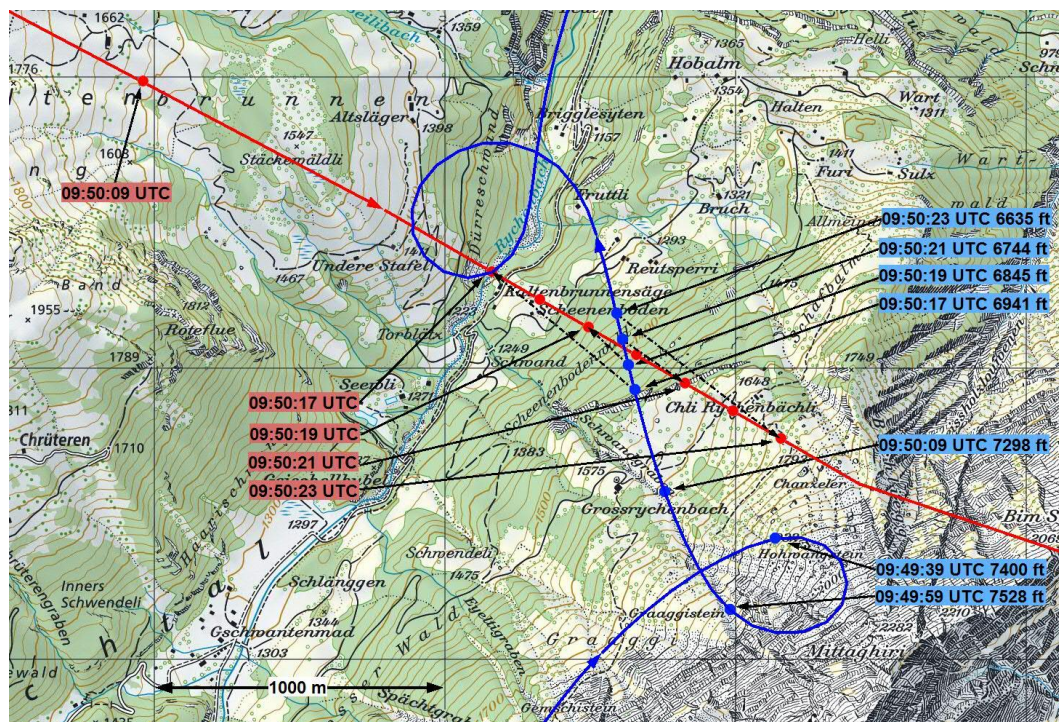
Gemäss Radardaten kam es um 09:50:20 UTC, auf einer Höhe von rund 6800 ft AMSL, zur gefährlichen Annäherung der beiden Luftfahrzeuge. Der geringste horizontale Abstand betrug rund 40 m. Die ungenügende Abdeckung liess keine genaue Bestimmung des vertikalen Abstandes zu, weshalb in den jeweiligen Abbildungen die Höhenangabe des *Tractr2* bewusst weggelassen wurde.

Abbildung 4: Darstellung des Flugwegs des *Tractr2* (rot) und der HB-ZNH (blau), Basis-karte reproduziert mit Bewilligung des Bundesamtes für Landestopografie Swisstopo (JA150149)

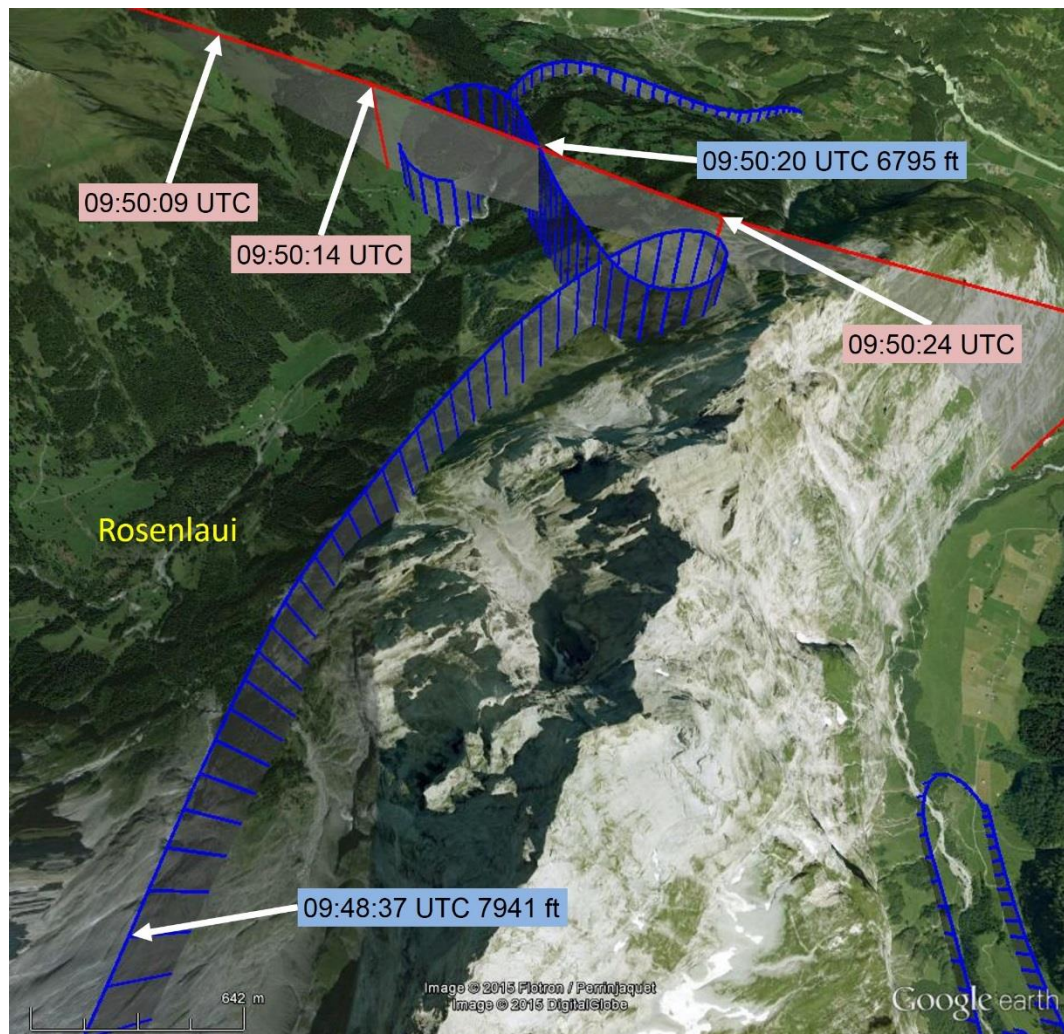
Die Aufzeichnungen zeigen, dass die Höhe von 8000 ft vor der Querabposition von Rosenlauri erreicht wurde. In der Folge verlor der Helikopter weiter an Höhe und erreichte um 09:49:25 UTC für kurze Zeit eine minimale Höhe von 7210 ft AMSL.

Die weiteren Aufzeichnungen des Flugverlaufes zeigen in den letzten gut zehn Sekunden vor dem Zeitpunkt der nächsten Annäherung einen markanten Sinkflug in nordwestlicher Richtung mit einer durchschnittlichen Sinkrate von 2700 ft/min.

Abbildung 5: Dreidimensionale Darstellung des Flugwegs des *Tractr2* (rot) und der HB-ZNH (blau) in Google Earth

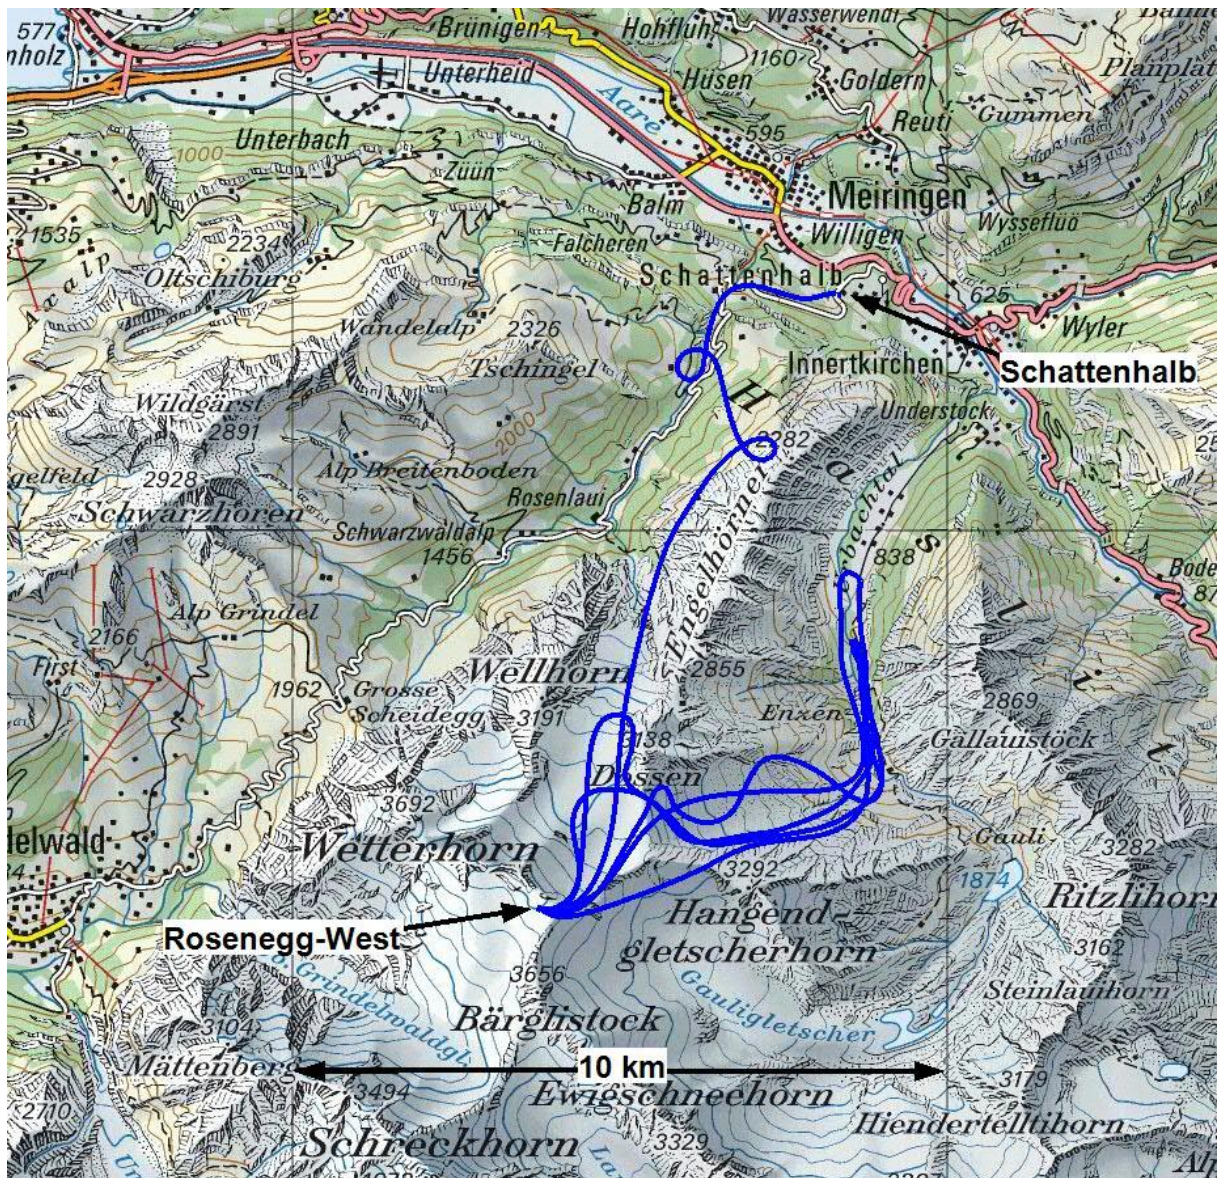
Anlage 1: Aufzeichnung des Kollisionswarngeräts Floice der HB-ZNH

gesamte Flugverlauf der HB-ZNH ist basierend auf den Floice-Aufzeichnungen der Anlage 1 zu entnehmen.
