Schlussbericht Nr. 2271 der Schweizerischen Sicherheitsuntersuchungsstelle SUST

über den schweren Vorfall (Fastkollision)

zwischen dem Helikopter AS 350 B3,
betrieben durch Heli Bernina AG,
unter dem Funkrufzeichen HB-ZMU,

und dem Helikopter AS 350 B3,
betrieben durch Swiss Helicopter AG,
unter dem Funkrufzeichen HB-ZLG,

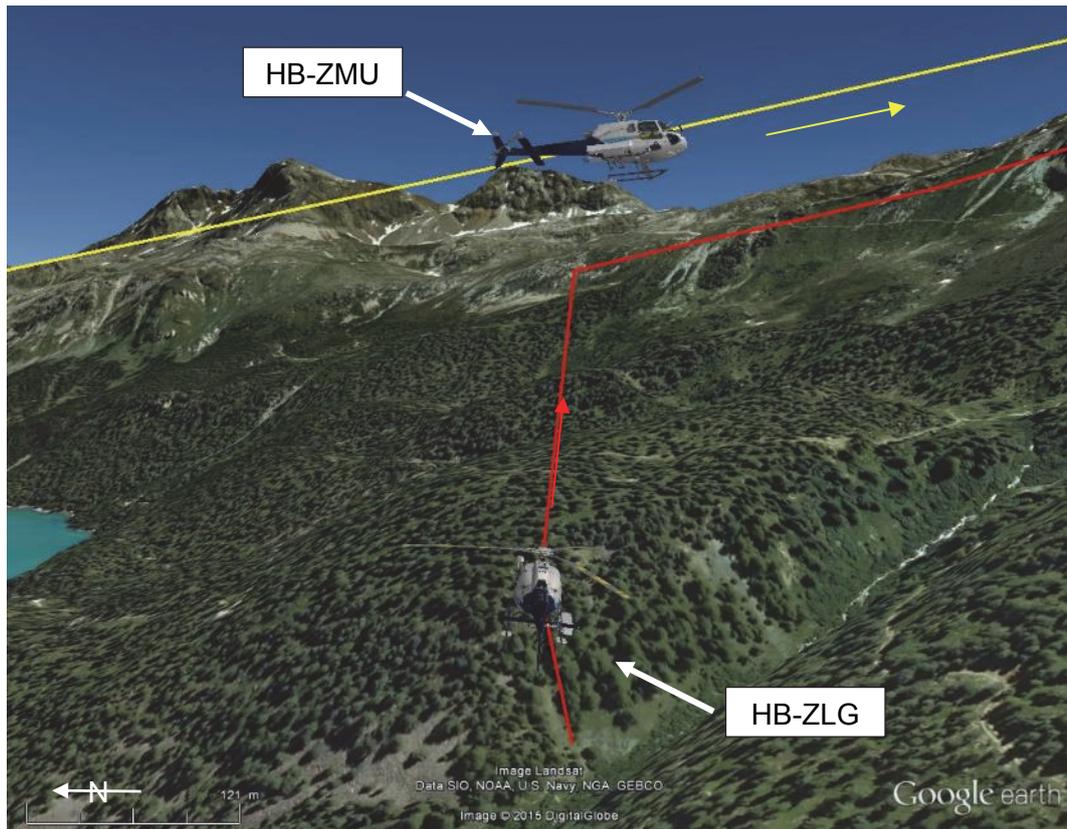
Die gefährliche Annäherung zwischen den beiden Helikoptern ereignete sich um 14:11:41 Uhr auf einer Höhe von rund 2035 m über Meer. Dabei betrug der geringste horizontale Abstand rund 15 m bei einer Höhendifferenz von ungefähr 25 m.

Abbildung 2: Darstellung der beiden Helikopter zum Zeitpunkt der grössten Annäherung um 14:11:41 Uhr

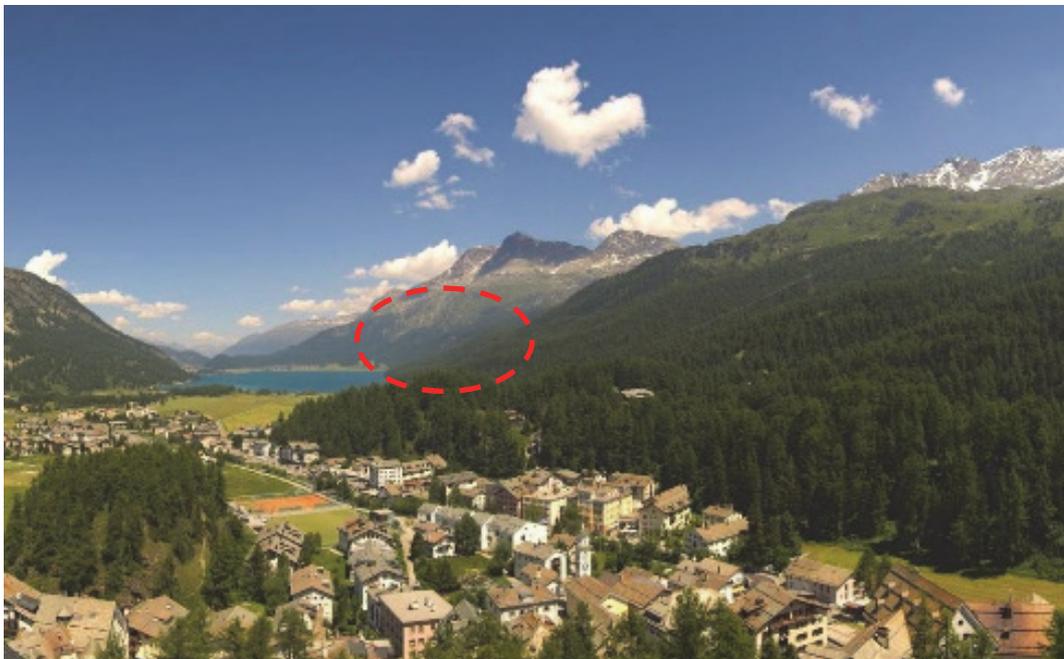
Abbildung 3: Sils, Blick in Richtung Nordost mit dem Silvaplanersee im Hintergrund und dem Ort der gefährlichen Annäherung über dem südlichen Ufer (gestrichelt eingekreist), aufgenommen um 14:15 Uhr.

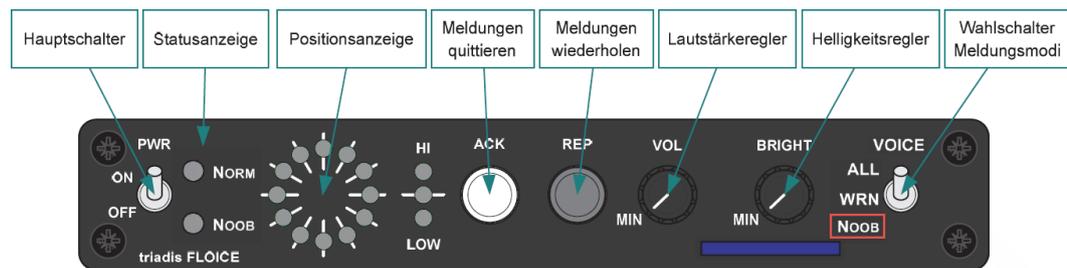
Abbildung 4: Bedienelemente des Floice 105 mit dem rot eingrahmten Meldungsmodus *no obstacles* (NOOB)

In der Stellung „*NOOB*“ werden alle Warnungen vor Hindernissen unterdrückt und nur Warnungen vor gefährlichen Flugobjekten ausgegeben.

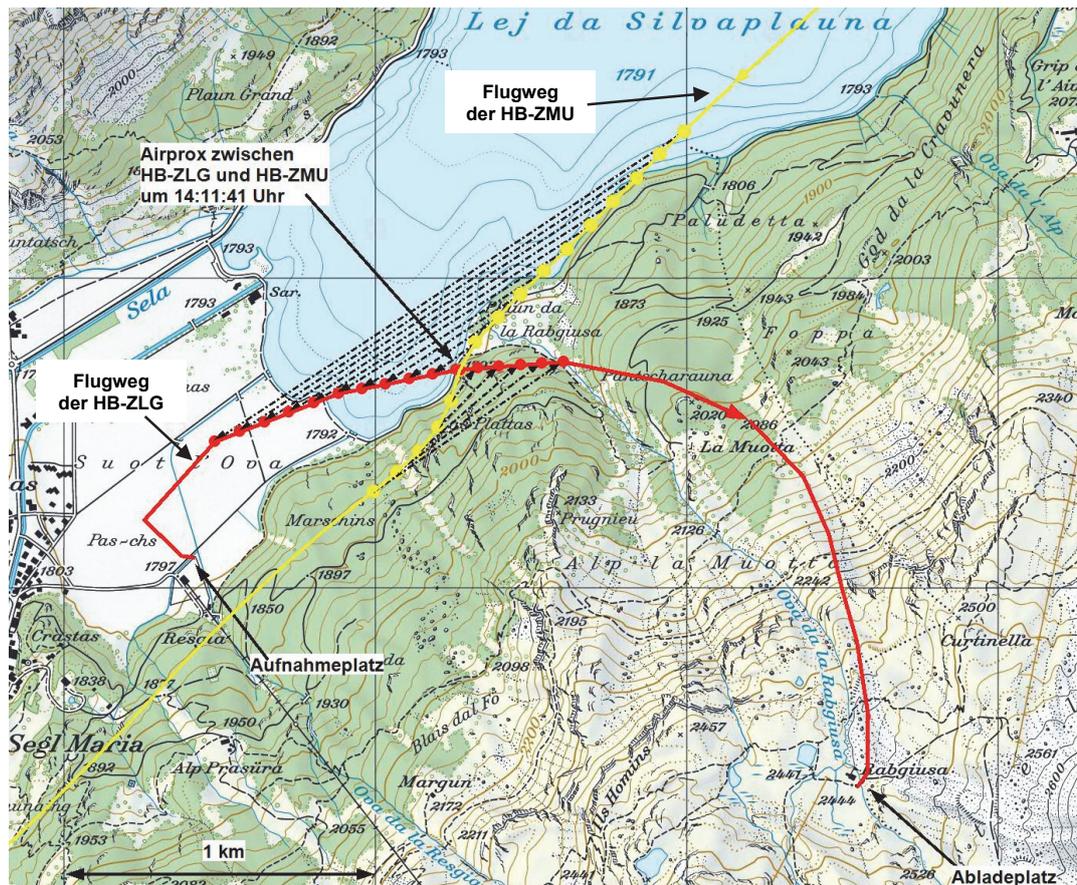
Die Auswertung der Flugwegaufzeichnung ergab eine errechnete horizontale Distanz zwischen den Aufzeichnungspunkten von 12.7 m und einen Höhenunterschied von 20.4 m, bei einer Ungenauigkeit von wenigen Metern.

Abbildung 5: Darstellung der beiden Flugwegaufzeichnungen in Swisstopo, Basiskarte reproduziert mit Bewilligung des Bundesamtes für Landestopografie Swisstopo (JA150149); die roten bzw. gelben Punkte auf den Flugwegen stellen Positionen der beiden Helikopter im Abstand von 2 Sekunden dar, wobei Positionen, die zum gleichen Zeitpunkt durchflogen wurden, mit einer schwarzen Linie verbunden sind.

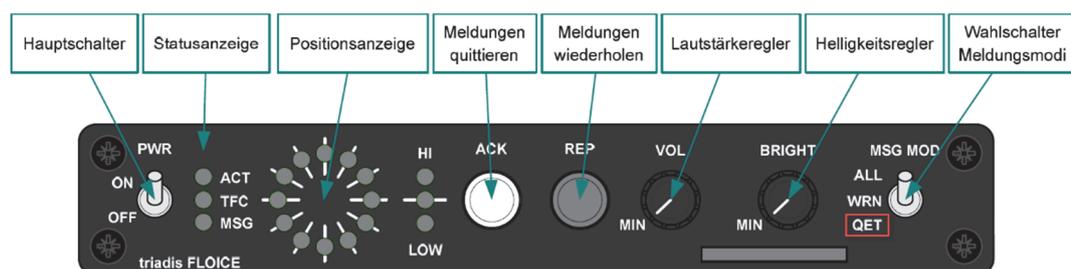
Im Gegensatz zu den weiterentwickelten Floice-Modellen (vgl. Kapitel 1.8.2.2.2) gibt es beim Basismodell A bzw. B den Betriebsmodus NOOB nicht; bei diesem Modell werden im Betriebsmodus (*message mode* – MSG MOD) *quiet* (QET) keine Objektmeldungen ausgegeben (vgl. Abbildung 6). Vom Hersteller triadis wird für die Basismodelle Floice A (T256-100) und Floice B (T256-200, T256-310, T256-320) ein Upgrade angeboten, das u. a. auch diese Funktionalität beinhaltet.

Beim vorliegenden schweren Vorfall war die HB-ZMU mit einem Floice ausgerüstet. Die HB-ZLG war nicht mit einem Flarm oder einem ähnlichen Gerät ausgestattet. Somit konnte das in der HB-ZMU installierte Gerät die HB-ZLG nicht detektieren und nicht vor dem drohenden Zusammenstoss warnen.

Abbildung 6: Bedienelemente des Basismodells Floice A und B mit dem rot eingerahmten *message mode* (MSG MOD) *quiet* (QET)
