Schlussbericht Nr. 2272 der Schweizerischen Sicherheitsuntersuchungsstelle SUST

über den Unfall des Flugzeuges
Cessna 182J, HB-CBZ,

vom 13. Dezember 2014

Flugfeld Luzern-Beromünster (LSZO)/LU

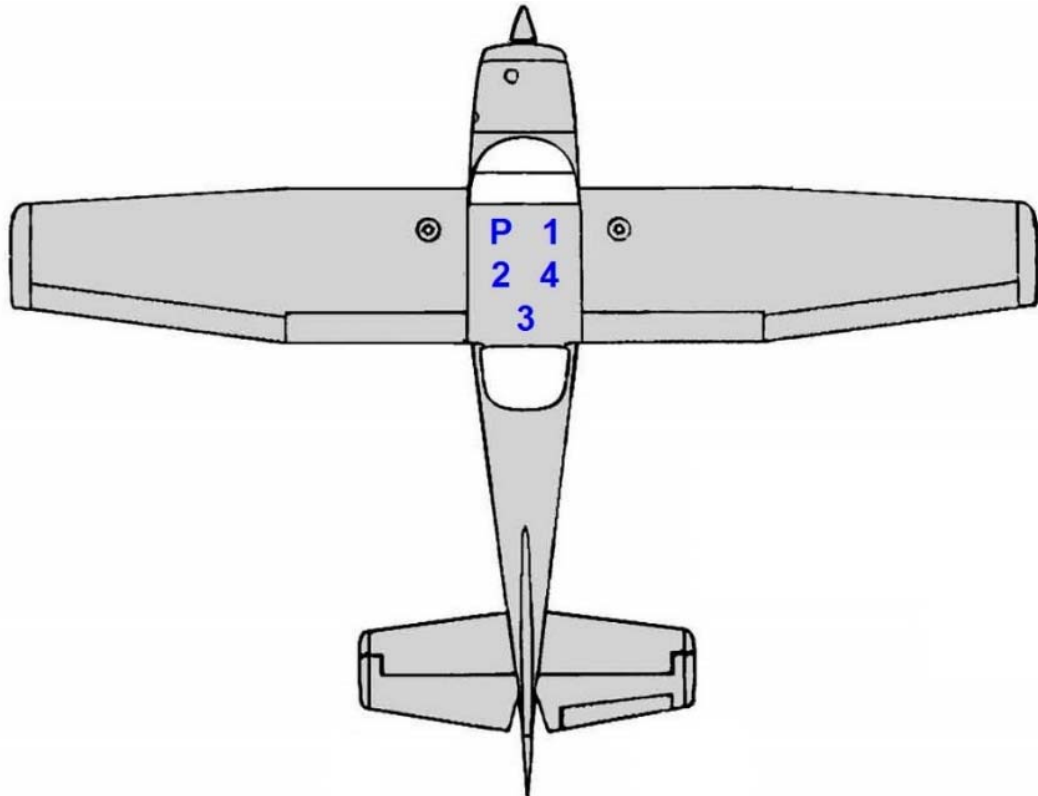
Abbildung 1: Sitzpositionen des Piloten (P) und der Fallschirmspringer (Nr. 1 bis 4)

Der Fallschirmspringer, der vorne rechts mit dem Rücken in Flugrichtung sass, wurde durch den Springer hinter ihm unter das Instrumentenpanel gedrückt. Die beiden Springer hinter dem Pilotensitz wurden beim Aufprall derart gegen die Rückenlehne des Pilotensitzes geschleudert, dass der Sitz aus den beiden Sitzschienen gerissen wurde. Der Pilot wurde dabei zwischen dem Sitz mit der nach vorne gedrückten Sitzlehne und dem Instrumentenpanel eingeklemmt. Zeitgleich wurde die linke Türe durch einen der Springer aufgedrückt, so dass dieser aus dem Flugzeug fiel und unter dem linken Flügel liegen blieb.

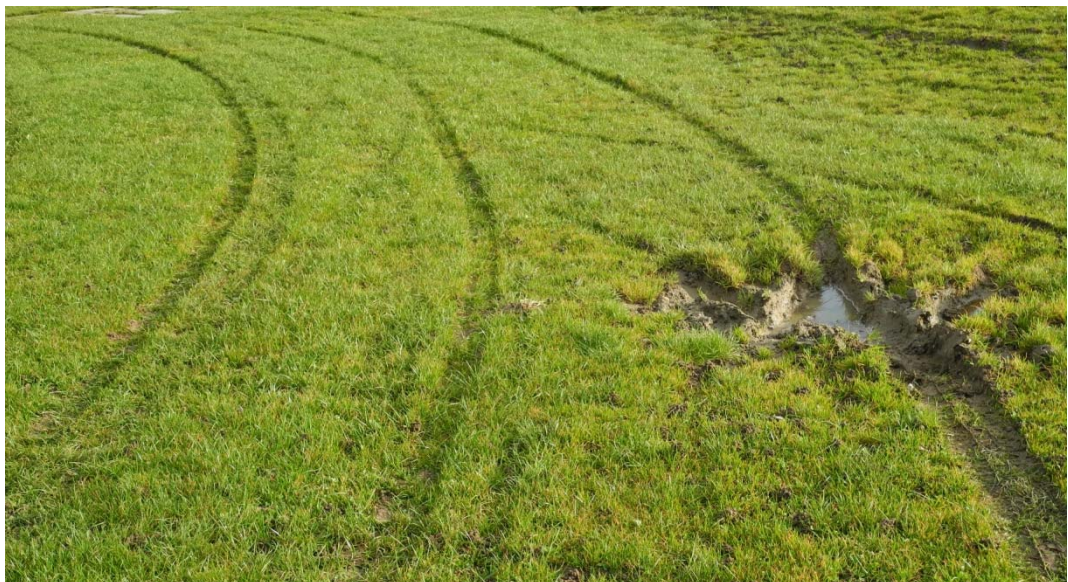
Abbildung 2: Rollspuren des Fahrwerks der HB-CBZ beim Eindreihen bei der Pistenschwelle 34

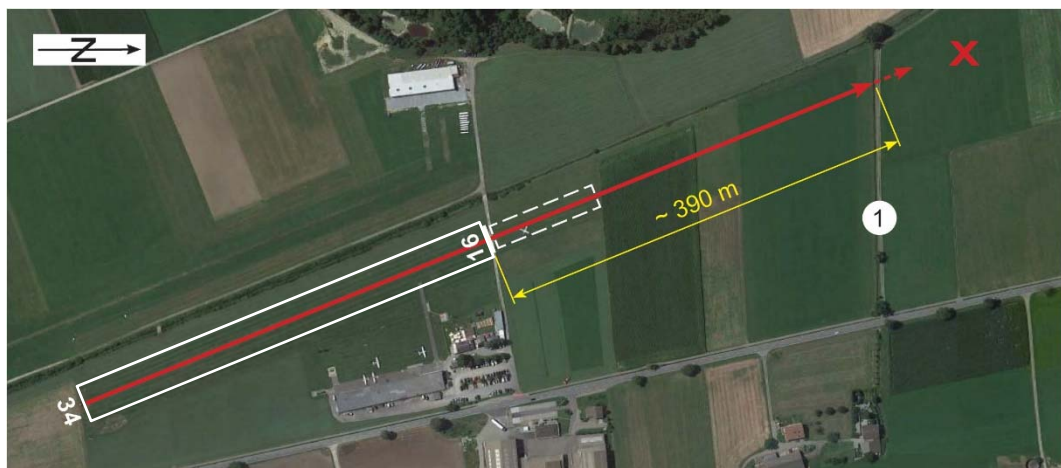
Unmittelbar vor dem Graben zog der Pilot ruckartig das Steuerhorn bis zum Anschlag zu sich und die HB-CBZ hob vom Boden ab, überquerte den 4 m breiten Graben und schlug anschliessend mit dem Heck am oberen Rand der Grabenböschung auf. Die HB-CBZ kippte nach rechts; nach 46 m prallten zuerst das rechte Hauptfahrwerk und anschliessend das Bugfahrwerk auf dem weichen und nassen Ackerland auf. In der Folge knickte das Bugfahrwerk ein und das Flugzeug kippte nach vorne, so dass die Propellerblätter in den Boden gerammt wurden und der Motor zum Stillstand kam. Dabei wurde das Flugzeug abrupt abgebremst, so dass die Fallschirmspringer im Innern des Flugzeuges nach vorne geschleudert wurden. Während dieses Vorgangs drehte sich die HB-CBZ in Flugrichtung gesehen um ca. 45° nach rechts, wobei das linke Flügelende mit dem Boden in Kontakt kam. In dieser Lage rutschte das Flugzeug noch rund 11 m bis zum Stillstand.

Abbildung 3: Startlauf der HB-CBZ mit Fahrwerksspur (rote Linie) auf der Piste 34 des Flugfeldes Luzern-Beromünster mit Pistenverlängerung (weiss gestrichelt) und Endlage des Flugzeuges (X), nördlich des Entwässerungsgrabens (①), dargestellt in Google Earth

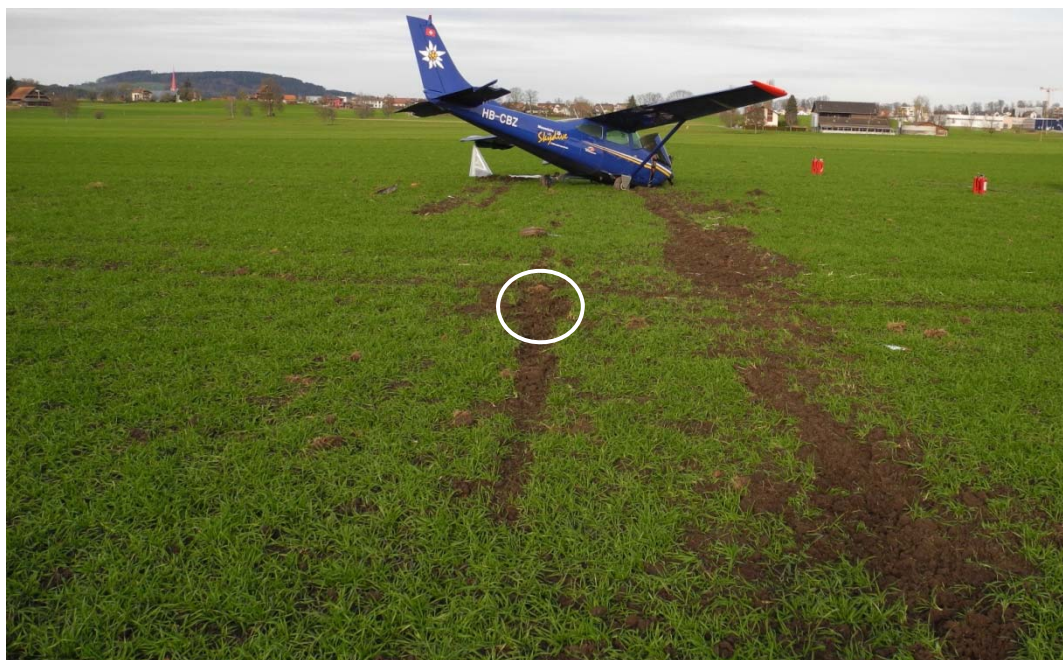
Abbildung 4: Endlage der HB-CBZ. Im Vordergrund die Spuren sowie das abgerissene Bugrad (weiss umrandet)

- Das Bugfahrwerk knickte nach hinten und wurde abgerissen, die Propellerblätter hatten Bodenkontakt und der Motor kam zum Stillstand.
- Die Fallschirmspringer wurden durch den Aufprall nach vorne geschleudert.

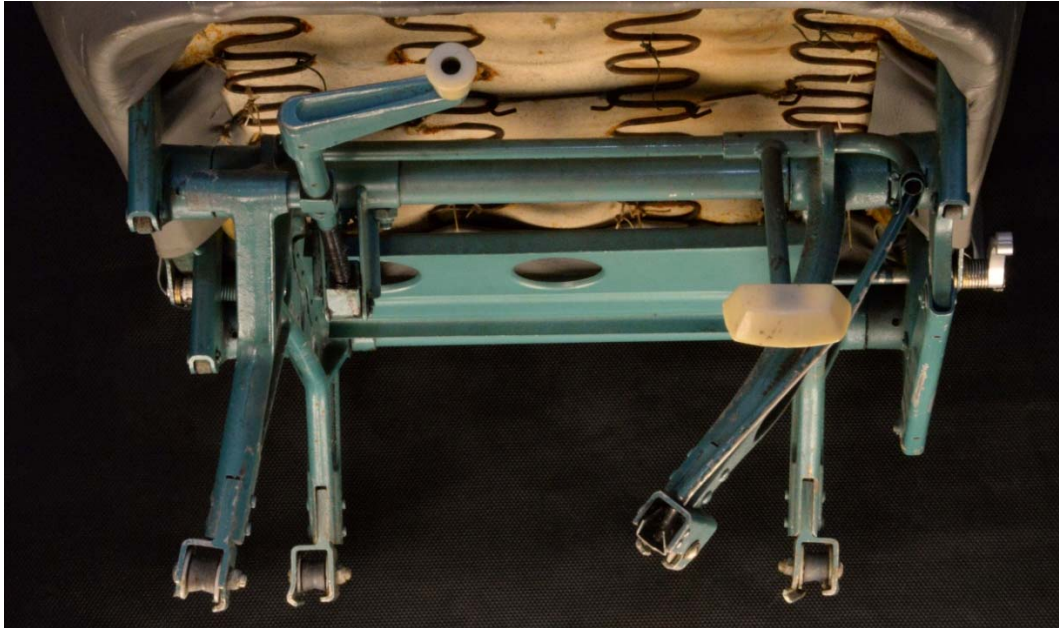
- Die vorderen zwei Sitzbeine waren stark verbogen.
- Der Arretierungsmechanismus am linken vorderen Sitzbein war stark beschädigt.
- Die Rückhaltewinkel an den jeweiligen Sitzrollen waren aufgebogen. Ein Winkel war angerissen, ein weiterer gänzlich abgetrennt.
- Der Arretierungsstift war intakt.
- Die Halterung des zwischen den vorderen Sitzbeinen montierten Handfeuerlöschers wurde samt diesem herausgetrennt.
- Der Arretierungshebel der Sitzlehne, der das Zurückklappen der Lehne verhindert, funktionierte einwandfrei.

Abbildung 5: Pilotensitz mit verbogenen Sitzbeinen (von vorne gesehen)

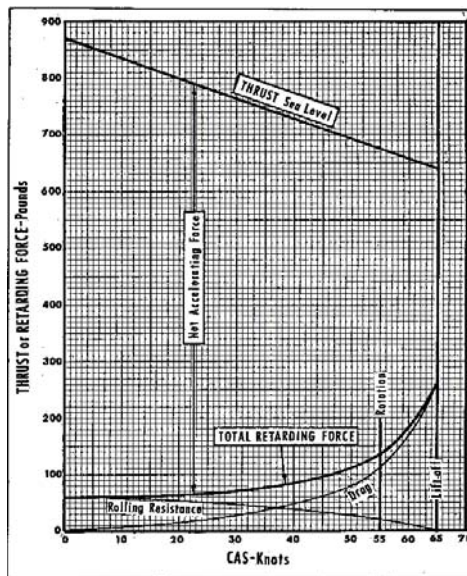
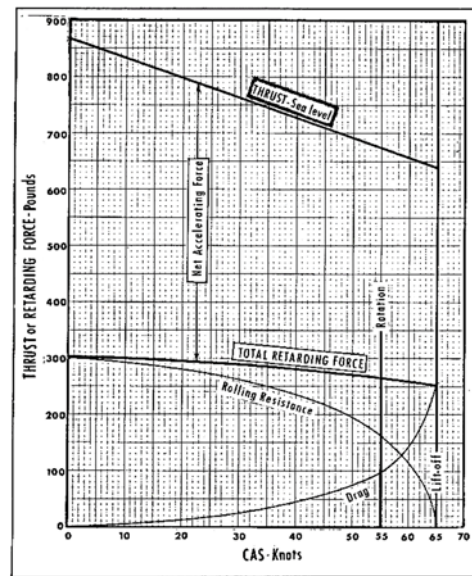
Abbildung 6: Kräfteverhältnisse von Schub, Rollwiderstand und aerodynamischem Widerstand beim Start von einer Hartbelagspiste (links) und von einer weichen Piste (rechts), Quelle: William K. Kershner, The Advanced Pilot's Flight Manual, ISBN 0-8138-1300-X

Je nach Bodenbeschaffenheit verändern sich die Verhältnisse zwischen Rollwiderstand und aerodynamischem Widerstand dramatisch und entsprechend sind unterschiedliche Starttechniken notwendig (vgl. Abbildung 6).
