Schlussbericht Nr. 2273 der Schweizerischen Sicherheitsuntersuchungsstelle SUST

über den Unfall des Flugzeuges
PA-28RT-201T, HB-PLC,

vom 30. Mai 2015

Regionalflugplatz Grenchen/SO

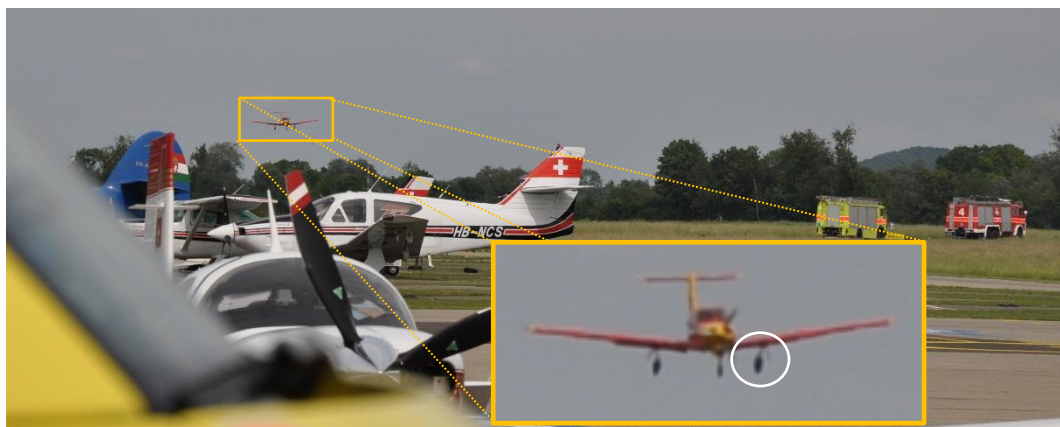
Auf dieser Frequenz wurde die Besatzung von einem Mechaniker eines in Grenchen ansässigen Unterhaltsbetriebs umgehend aufgerufen. Es folgte ein kurzer Wortwechsel in Mundart, worin die Besatzung auf Rückfrage bestätigte, dass sie alle Möglichkeiten überprüft habe und davon ausgehe, dass das Fahrwerk aufgrund des jeweils ausgehenden *gear unsafe light* verriegelt sein sollte. Der Mechaniker wies die Besatzung darauf hin, dass das linke Fahrwerk nicht verriegelt sei. Der Flugverkehrsleiter GRO bestätigte am Funk, dass das linke Fahrwerk nach seiner Schätzung etwa zu 70 Grad ausgefahren sei (vgl. Abbildung 1).

Abbildung 1: Die HB-PLC im Endanflug auf die Hartbelagpiste 25 des Regionalflugplatzes Grenchen (LSZG) mit nicht vollständig ausgefahrenem Fahrwerk (weisser Kreis).

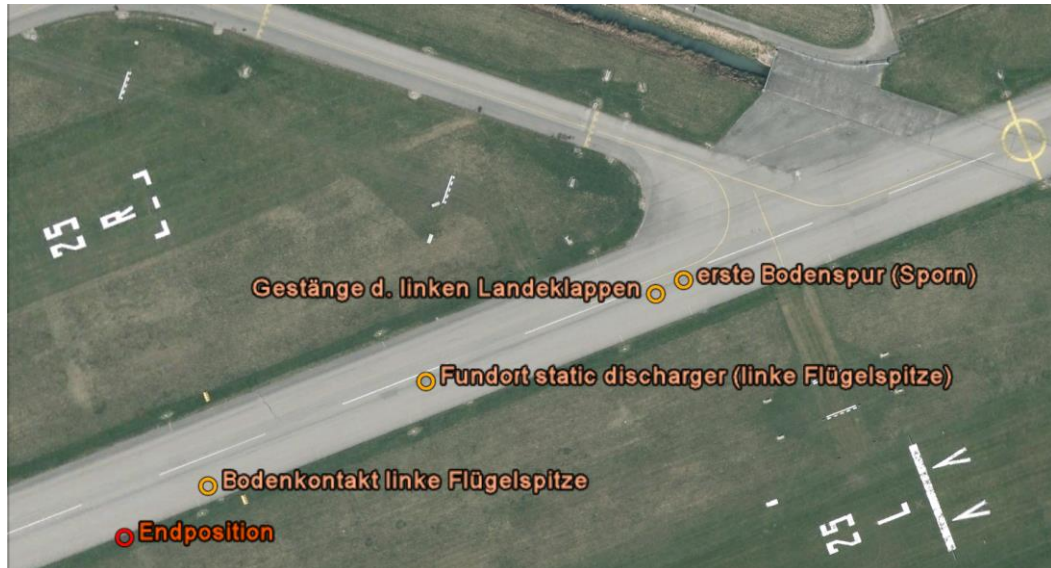
Entlang der Piste 25 waren deutliche Spuren sichtbar, die vom Hecksporn, dem Gestänge der linken Landeklappen sowie von der linken Flügelspitze der HB-PLC herrührten. Ebenso wurde ein *static discharger* auf der Piste gefunden.

In einer Distanz von ungefähr 260 Metern vom Aufsetzpunkt für einmotorige Flugzeuge entfernt (vgl. gelben Kreis in der rechten oberen Ecke der Abbildung 4), kam die HB-PLC im angrenzenden Wiesland zum Stillstand.

Abbildung 4: Endposition der HB-PLC (rot) sowie markante Merkmale der Schleifspur, die von der Landung der HB-PLC auf Piste 25 herstemten.

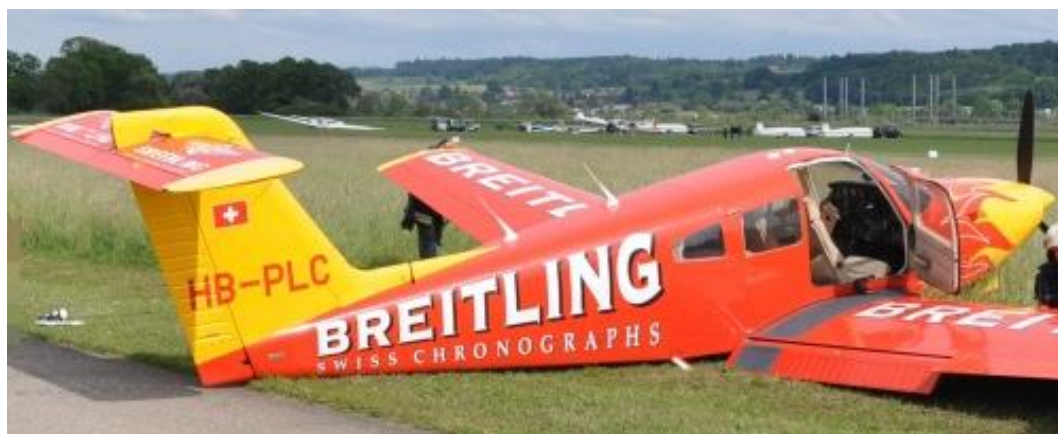
Nach der Landung der HB-PLC wurde das Flugzeug von der Feuerwehr stabilisiert, damit kein weiterer Sachschaden entsteht. Dabei wurde der linke Flügel angehoben und das linke Hauptfahrwerk herausgezogen. Aufgrund des Gegendruckes zum rechten Hauptfahrwerk entriegelte sich dieses und knickte in der Folge ein. Mittels des Notventils (*automatic gear down and emergency free fall gear valve*) wurde der Druck abgelassen und beide Hauptfahrwerke wurden mit Kabelbindern in verriegelter Position fixiert. Es wurde festgestellt, dass kein Treibstoff ausfloss und sich kein Brand entwickeln konnte.

Abbildung 5: HB-PLC in der Endposition im unmittelbar angrenzenden Wiesland

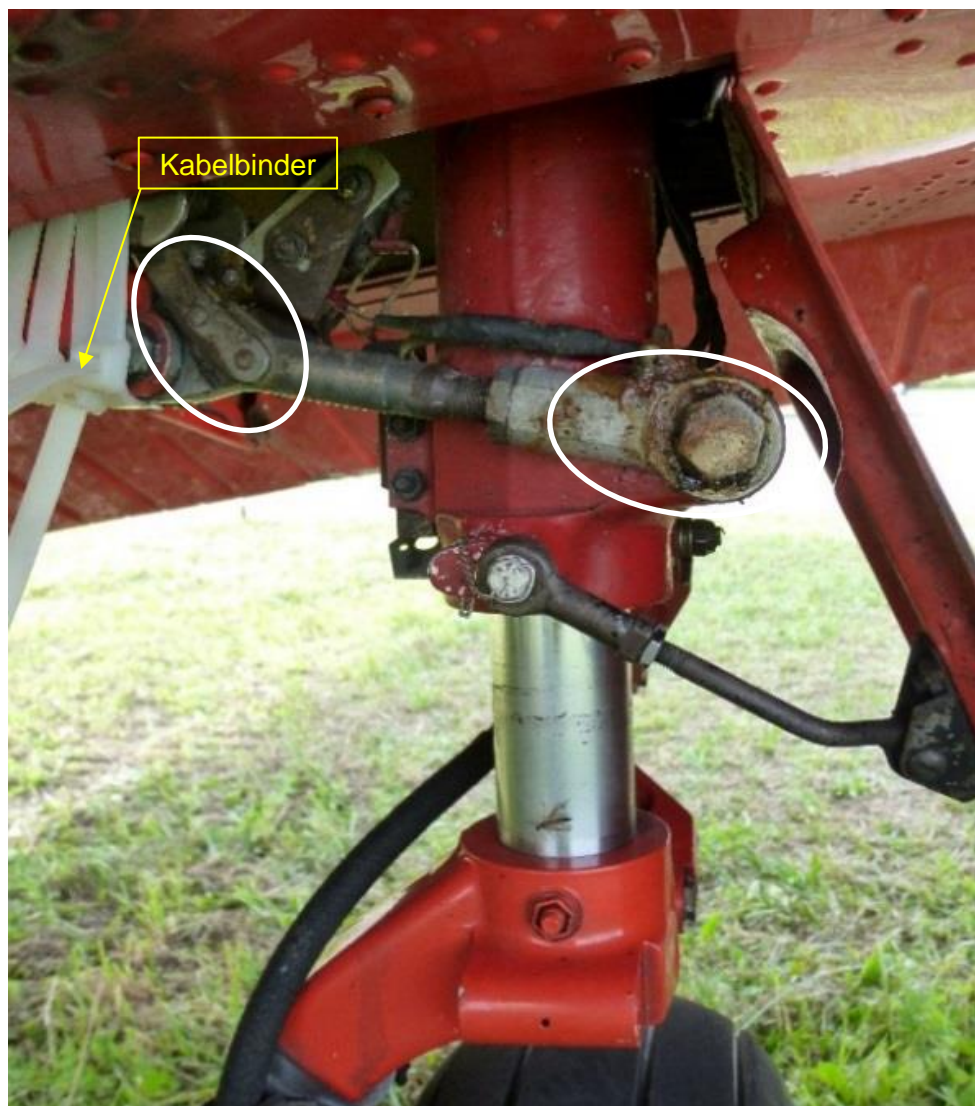
- Der linke Randbogen war beschädigt und der *static discharger* fehlte.
- Das Pitot-Rohr auf der Unterseite des linken Flügels war nach hinten weggedrückt.
- Der Propeller zeigte keine Berührungsspuren.
- Am linken Hauptfahrwerk waren deutliche Fettspuren auf der Aussenseite des Fahrwerkgestänges zu erkennen.
- Die Schalter der Batterie und des Alternators sowie der Treibstoffwählschalter (*fuel selector*) befanden sich in der „OFF“-Position.
- Die Zündung war ausgeschaltet.
- Der Fahrwerkwahlhebel (*gear selector*) befand sich in der „DOWN“-Position.
- Mit Einschalten der Batterie leuchteten alle drei Fahrwerksanzeigen grün auf.

Abbildung 6: Linkes Hauptfahrwerk der HB-PLC mit Kabelbindern (gelber Pfeil) und deutlichen Fettspuren auf der Aussenseite des Fahrwerkgestänges (weiss eingekreist)

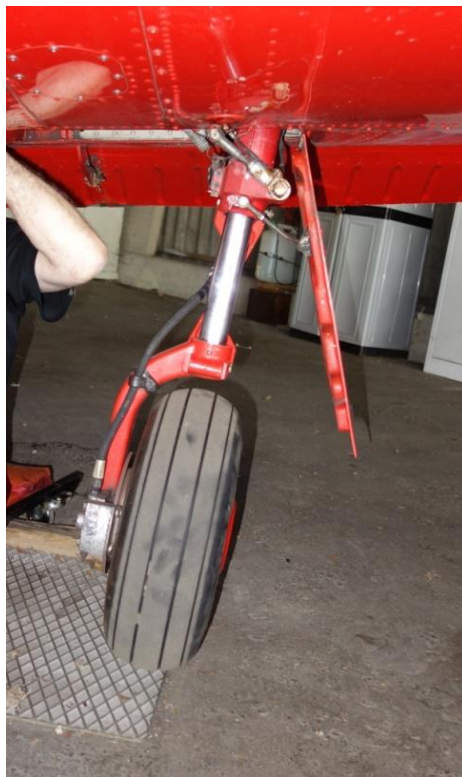
Bei einer erneuten Prüfung des Ausfahrens des Fahrwerks wurde festgestellt, dass die Hydraulikpumpe zu früh abstellte, d. h. bevor alle drei Fahrwerkbeine voll ausgefahren und verriegelt waren.

Abbildung 7: Linkes Hauptfahrwerk der aufgebockten HB-PLC in nicht vollständig ausgefahrener Position

Als die Besatzung während des fünften Anfluges sowie auch während der nachfolgenden Notverfahren das Fahrwerk jeweils ausfuhr, lief die Hydraulikpumpe jedoch nur noch bis zum Zeitpunkt, als die übrigen beiden *down lock switches* ein korrektes Verriegeln des jeweiligen Fahrwerkbeines meldeten, und stellte in der Folge aufgrund des Kabelbruches ab (vgl. Kapitel 1.3.2.1). Das betroffene linke Fahrwerkbein blieb dabei in der unvollständig ausgefahrenen Position stehen (vgl. Abbildung 7) und das rote *gear unsafe light* erlosch.

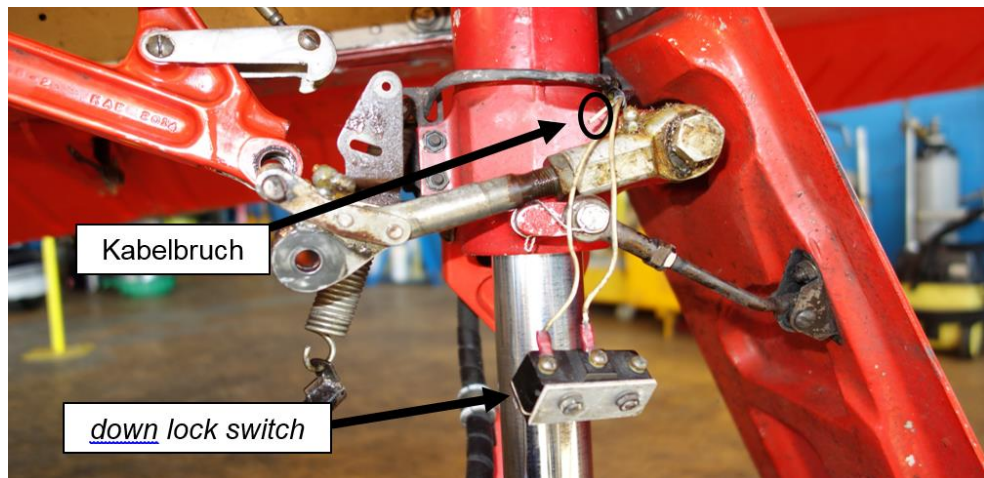
tor führt, einen von aussen nicht sichtbaren, elektrischen Unterbruch aufwies. Dadurch wurde die Hydraulikpumpe nicht mehr mit Strom versorgt, obwohl sich das linke Hauptfahrwerk noch nicht in der Endposition befand und folglich auch unverriegelt war (vgl. Anlage 3).

Abbildung 8: Stelle des gebrochenen Kabels am linken Hauptfahrwerk oberhalb des *down lock switch* in demontiertem Zustand

- Am linken Hauptfahrwerk wurde in der Nähe des *down lock switch* ein Kabelbruch vorgefunden, der den Ausfall der Hydraulikpumpe vor dem vollständigen Ausfahren und Verriegeln des linken Hauptfahrwerks und das Erlöschen des roten *gear unsafe light* zur Folge hatte (vgl. Anlage 3).

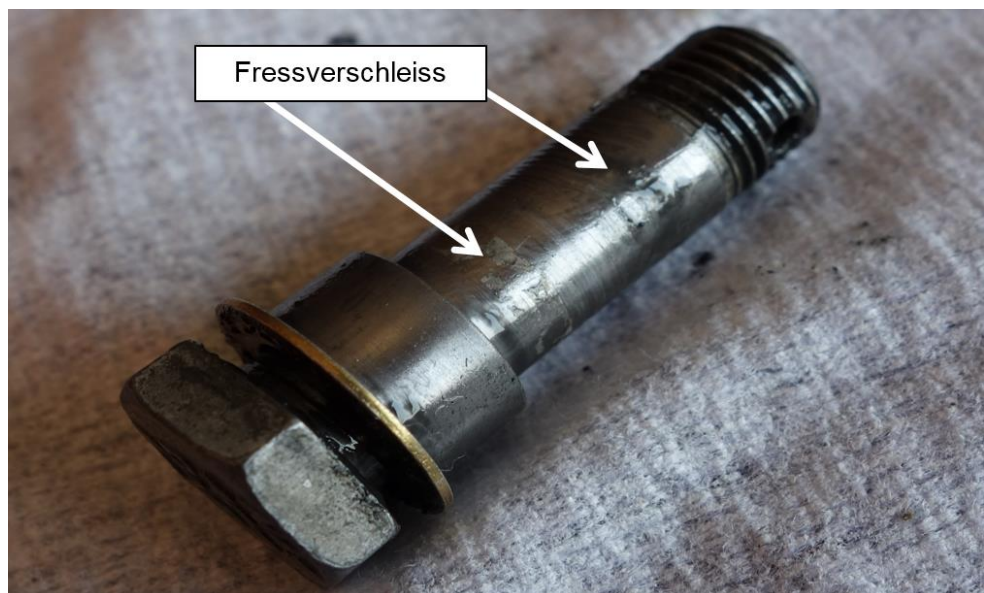
- Das Gelenk des linken Fahrwerks wurden anschliessend mit Eindringöl behandelt, wonach auch das „free fall“-Verfahren wieder einwandfrei funktionierte.
- Nach der Zerlegung des Gelenks konnte festgestellt werden, dass sowohl der Bolzen als auch die Bohrung (vgl. Anlage 2) Fressverschleiss (*fretting*) aufwies, was auf einen trockenen Betrieb zurückzuführen ist (vgl. Abbildung 9).

Abbildung 9: Fressverschleiss (*fretting*) am Bolzen

Zum festgestellten Fressverschleiss am Bolzen und in der Bohrung (vgl. Abbildung 9) wollte der zuständige Unterhaltsbetrieb keine Stellung nehmen.

- Kabelbruch am linken Hauptfahrwerk: Ein solcher tritt plötzlich auf und lässt sich auch anlässlich einer Kontrolle nicht vorhersehen. Um bei einer solchen Störung dennoch sicher landen zu können, muss das „*free fall*“-Verfahren funktionieren. Dieses muss bei jeder 100-h-Kontrolle des Flugzeugs ausgeführt und kontrolliert werden. Gemäss Angaben des Unterhaltsbetriebs wurde diese Kontrolle zuletzt am 24. Dezember 2014 ohne Beanstandungen durchgeführt.
- Klemmen des linken Hauptfahrwerks: Der Fressverschleiss (*fretting*) am Bolzen (vgl. Abbildung 9) wie auch in der Bohrung lässt auf einen trockenen Betrieb schliessen. Ein solcher ist die Folge einer fehlenden oder ungenügenden Schmierung und führt zu Oberflächendefekten, wie sie am Bolzen und in der Bohrung vorgefunden wurden.

- Die Betriebsstunden bzw. die Anzahl Landungen seit der letzten 100-h-Kontrolle bis zum Unfallzeitpunkt betragen 33:39 Stunden resp. 74 Landungen.
- Fressverschleiss am Bolzen wie auch in der Bohrung (vgl. Anlage 2) lassen auf einen trockenen Betrieb schliessen, was einen erhöhten Widerstand beim Ausfahren des linken Hauptfahrwerks zur Folge hatte.
