Rapport final n° 2274 du Service suisse d'enquête de sécurité SESE

concernant l'accident de l'avion
Piper PA-28-181, HB-PMR,

survenu le 13 août 2015

à l'aérodrome d'Ecuvillens (LSGE),
commune de Hauterive / FR

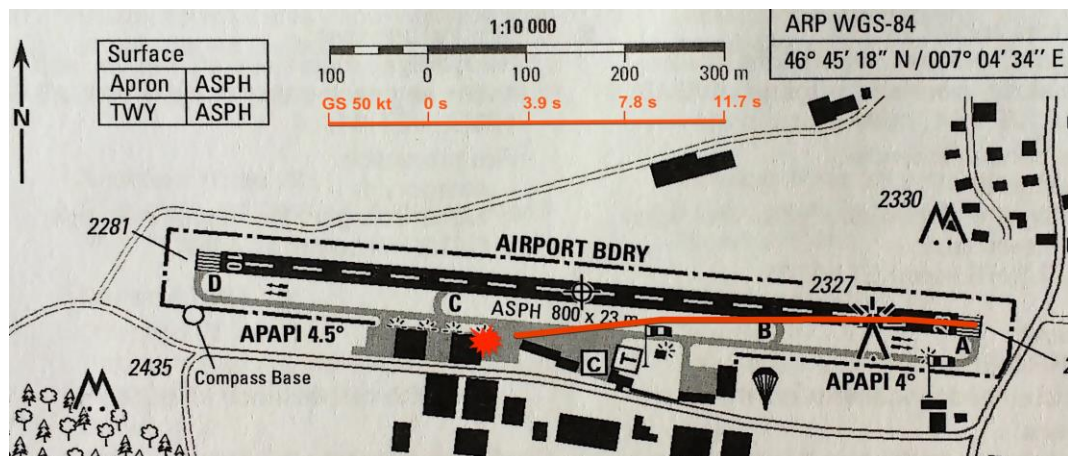
Le pilote ne perçoit pas que le HB-PMR dévie vers la gauche de l'axe de piste. L'avion, toujours cabré et lent, survole à faible hauteur le tarmac situé devant le hangar n° 3. Soudainement le pilote voit le hangar de maintenance devant lui. Il ne peut éviter la collision avec les portes coulissantes (voir figure 1). Le HB-PMR s'immobilise dans le hangar de maintenance. Le pilote et son passager sont grièvement blessés.

Figure 1 : lieu d'impact et trajectoire estimée du HB-PMR avec échelle temporelle basée sur une vitesse sol estimée de 50 kt (source : VFR Manual du 12 décembre 2013)³.

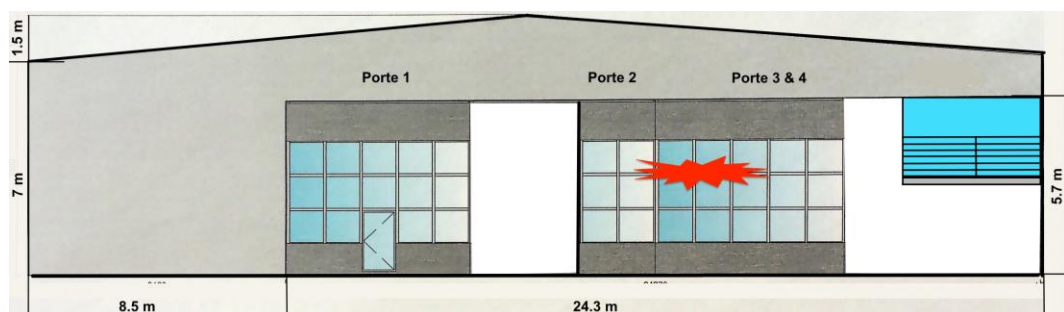
Lors de l'accident, le HB-PMR a percuté quasi perpendiculairement les portes n° 3 et n° 4 qui étaient superposées l'une à l'autre (voir figure 3). Elles ont été projetées à l'intérieur du hangar. La porte n° 2, qui n'était que partiellement superposées aux portes n° 3 et n° 4, a été partiellement arrachée de ses supports. Alors que les deux occupants du HB-PMR étaient encore à bord, les personnes présentes sur les lieux de l'accident ont sécurisé la zone afin de prévenir un suraccident. Peu après, la porte n° 2 est tombée sur l'aile gauche de l'épave.

La zone d'impact entre le HB-PMR et les portes coulissantes se trouvait à une hauteur de 4 m environ. Une grande quantité de verre a été projetée dans le hangar lors du choc.

Figure 3: croquis du hangar et localisation estimée de l'impact. La porte n° 2 est partiellement superposée aux portes n° 3 et n° 4.

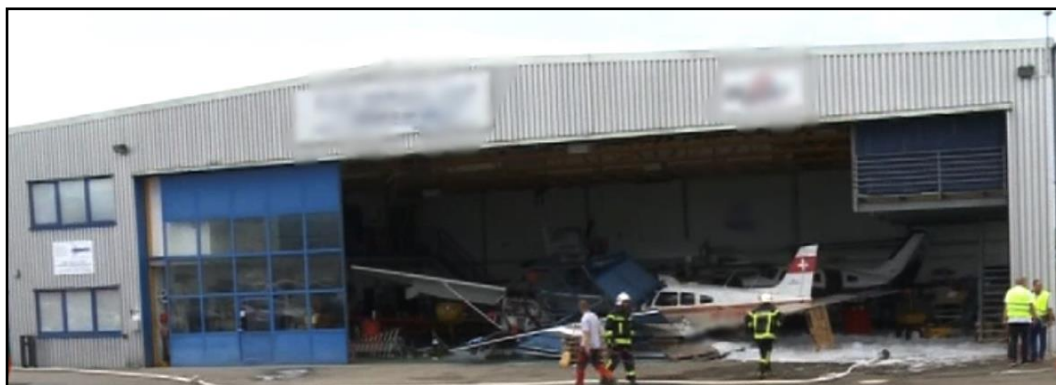
Figure 4 : détail de la porte n° 1 et position finale de l'avion HB-PMR.

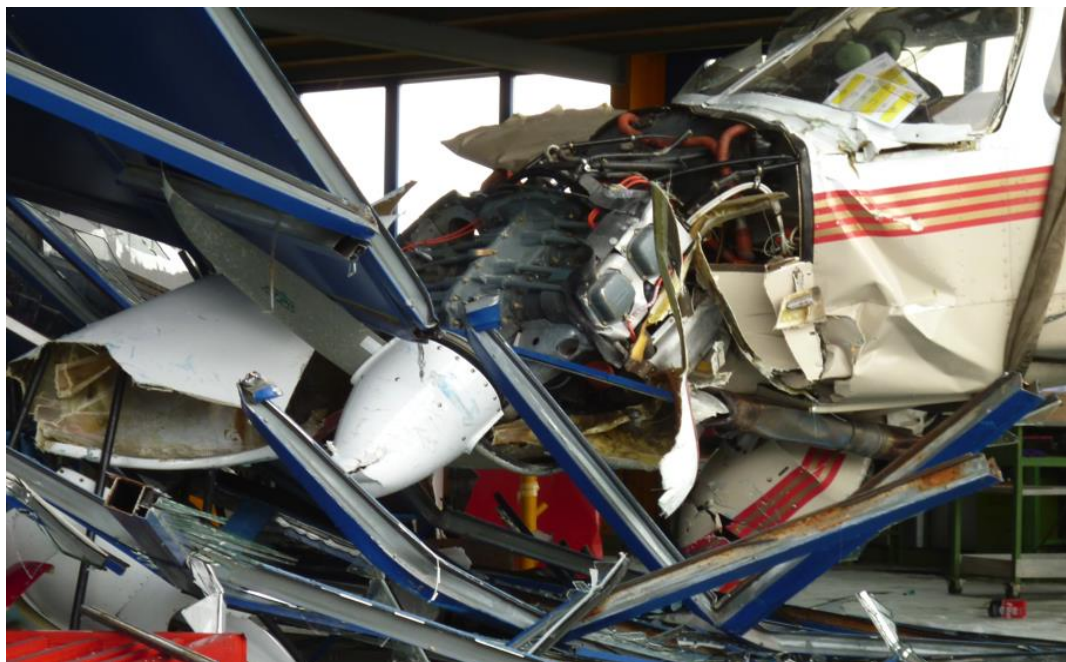
L'avion a pénétré entièrement à l'intérieur du hangar. L'avant et les bords d'attaque des ailes ont été fortement endommagés lors de la collision avec les portes. Les déformations de l'hélice indiquent que le moteur fournissait de la puissance lors de l'impact.

L'arrière du fuselage et l'empennage n'ont pas subi de déformation.

Figure 6 : avant de l'avion et structure métallique des portes du hangar.

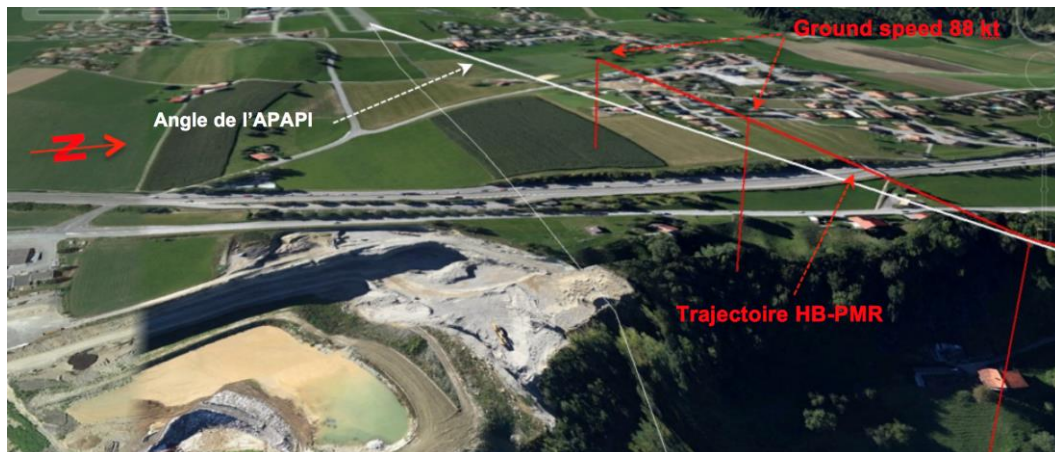
Les relevés radar indiquent que l'approche finale a été effectuée quelque peu au-dessus du plan de descente de l'APAPI de 4°, avec une diminution progressive de vitesse. Les deux derniers montrent que la vitesse sol du HB-PMR était de 88 kt (voir figure 8).

Figure 8 : phase finale de l'approche visualisée à l'aide de Google Earth.

Les relevés radar indiquent une diminution progressive de vitesse. Les deux derniers montrent que la vitesse sol du HB-PMR était encore de 88 kt (voir figure 8). Avec un vent de dos estimé à 5 kt et une TAS de 70 kt, la vitesse sol aurait dû être d'environ 75 kt.

En phase finale de l'approche, la pente plus raide que celle de l'APAPI à 4° ainsi que le vent de dos ont contribué à une vitesse trop élevée du HB-PMR.

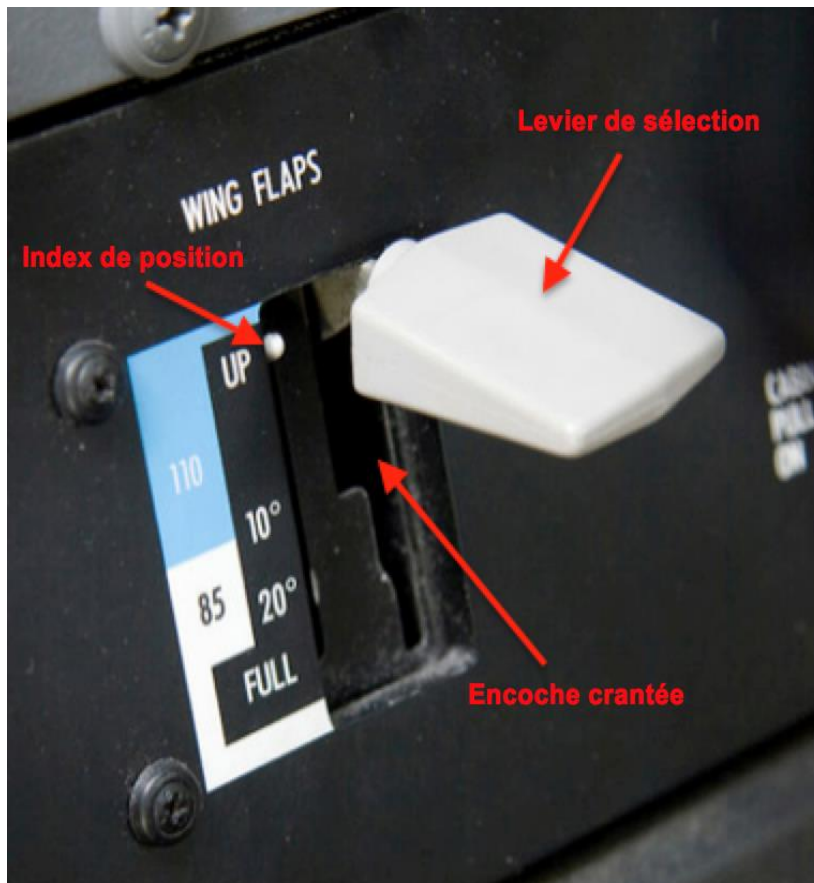
Figure 9 : levier de sélection des volets de courbure sur Cessna 172.

Pour sortir les *flaps* à partir de la position « UP », le pilote abaisse le levier de sélection jusqu'à la butée du premier cran (voir figure 9). Le moteur électrique entraîne les *flaps* et l'index jusqu'à atteindre la graduation 10°. Pour sortir les *flaps* au-delà de 10°, le pilote doit déplacer le levier de sélection vers la droite avant de pouvoir l'abaisser.
