# **Schlussbericht Nr. 2275 der Schweizerischen Sicherheitsuntersuchungsstelle SUST**

über den Unfall des Helikopters  
Bell UH-1H, HB-RXC,

vom 20. Dezember 2012

Alberli Au, Gemeinde Rüthi/SG

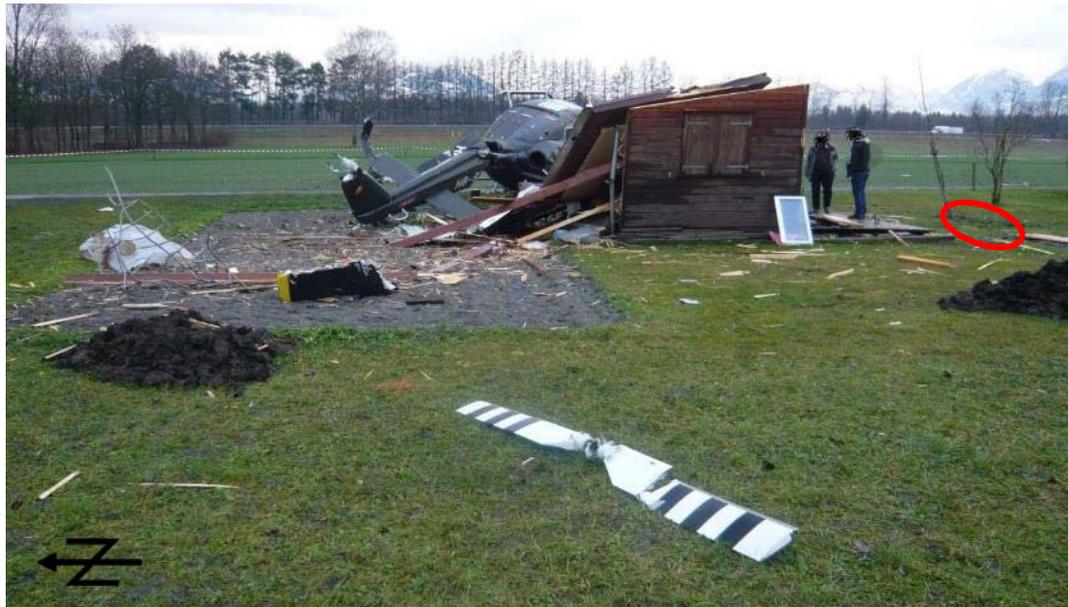
**Abbildung 10:** Wrackendlage und Heckrotor mit darunter liegendem Kreuzkopf. Der Heckrotor befand sich in Anflugrichtung gesehen ungefähr 10 Meter vor der Aufschlagstelle des Helikopters (rot eingekreist) am Boden.

An der Unfallstelle fielen das aufgerissene Heckrotorgetriebe, die beschädigte Heckrotorwelle und die rund 10 Meter entfernt von der Aufschlagstelle des Helikopters liegenden Heckrotorkomponenten auf. Die vorgefundene Beschädigung der Heckrotorwelle im Bereich des Gewindes wurde durch die Nabe des Heckrotors verursacht.

- Auf der Unfallstelle fielen das aufgerissene Heckrotortriebegehäuse, die beschädigte Heckrotorwelle und die rund 10 Meter entfernt von der Aufschlagstelle des Helikopters liegenden Heckrotorkomponenten auf.

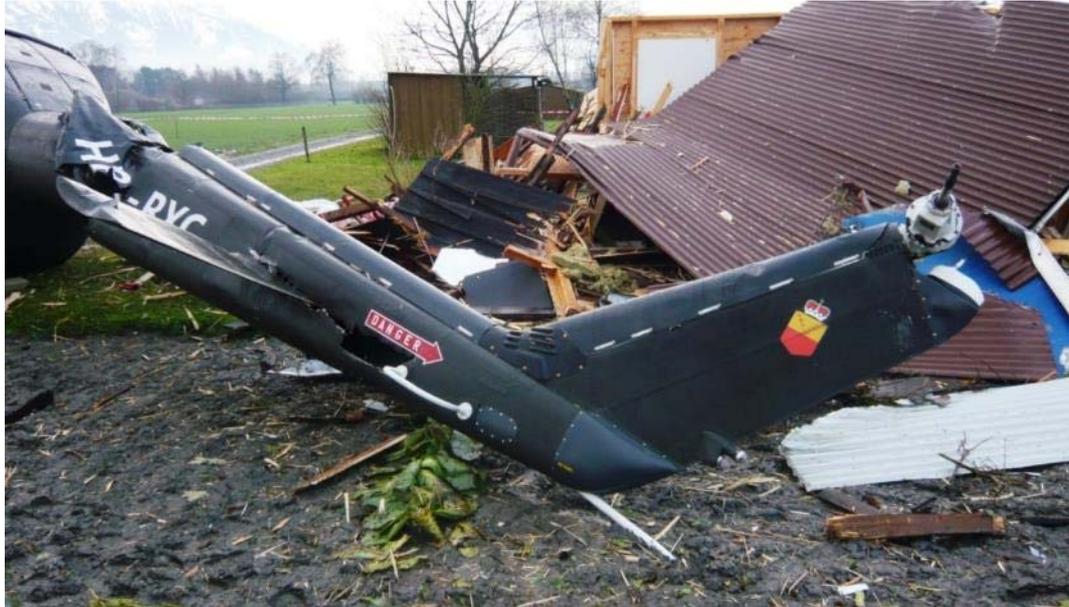
Bei einem ersten Augenschein auf der Unfallstelle wurde festgestellt, dass das Heckrotorgetriebe aufgerissen und das Getriebeöl ausgeflossen war. Auf der mehr oder weniger intakt aussehenden Heckrotorwelle des Getriebes fehlten nebst dem Heckrotor auch die dazugehörigen Komponenten. Der Blattverstellmechanismus der Heckrotorblätter fehlte ebenfalls gänzlich.

Auf der Heckrotorwelle wie auch auf dem aufgerissenen Getriebe konnte keine vom Erdreich herrührende Verschmutzung festgestellt werden.

**Abbildung 11:** Aufgerissenes Heckrotorgetriebe mit Heckrotorwelle.

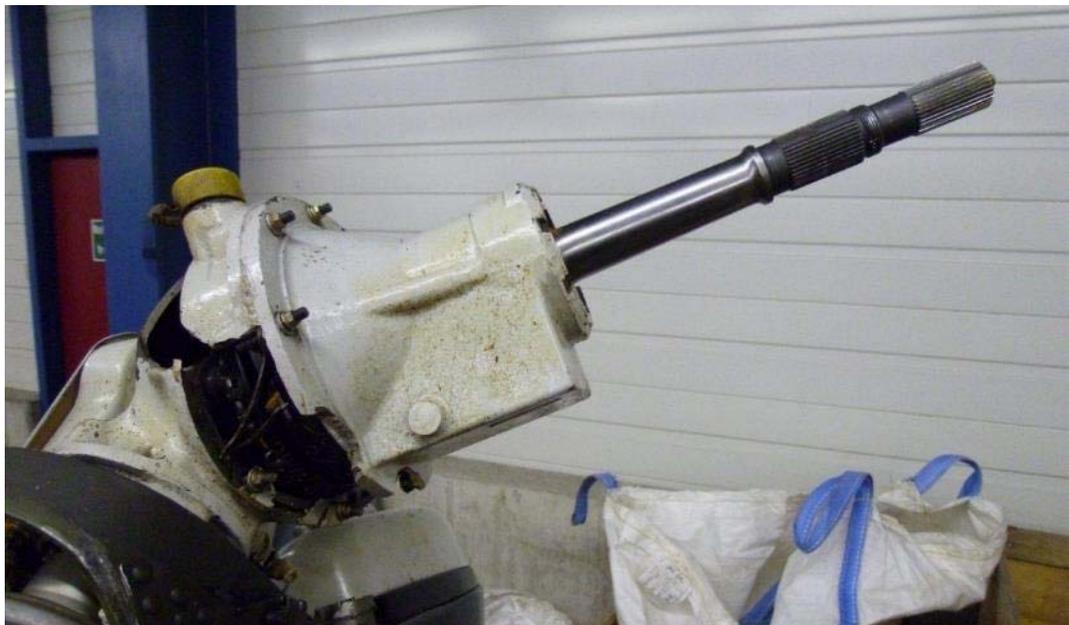
**Abbildung 12:** Aufgerissenes Gehäuse des Heckrotorgetriebes. Augenfällig ist die intakt aussehende Heckrotorwelle.

Werkstofftechnisch wiesen beide Gehäusehälften eine Magnesiumlegierung auf und waren gemäss einer Fertigungstechnologie aus dem Jahr 1965 hergestellt worden. Im Gefüge wurden gewisse Mängel, wie Poren, Gussfehler u. a. m festgestellt. Die Oberfläche wies zum Teil Korrosion auf. Diese Mängel hängen mit der Bruchursache nicht zusammen.

Bei den mit dem Rasterelektronenmikroskop (REM) untersuchten Bruchflächen handelt es sich durchwegs um Spontanbrüche. Schwingungs- beziehungsweise Ermüdungsbrüche konnten nicht lokalisiert werden.

Aus dem Bruchverlauf kann geschlossen werden, dass eine quer zur Heckrotorwelle wirkende Beanspruchung, beispielsweise eine Unwuchtkraft, zum Versagen des Gehäuses geführt hatte. Eine Bodenberührung als Ursache kann aus spurenkundlichen Gründen ausgeschlossen werden.

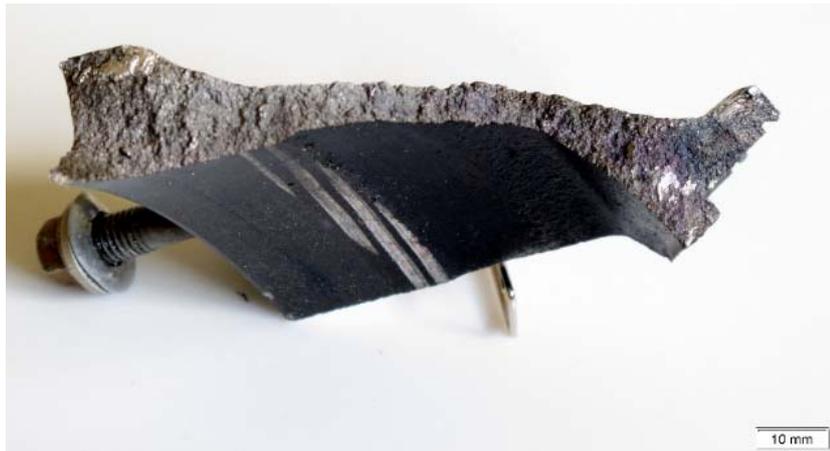
Im Bereich des abgerissenen Segments wurden auf der Innenseite des Ritzelgehäuses spiralförmig verlaufende Markierungen vorgefunden. Diese Markierungen auf der Oberfläche waren metallisch blank.

**Abbildung 14:** Abgerissenes Segment mit spiralförmig verlaufenden Markierungen.

Die spiralförmig verlaufenden Spuren auf der Innenseite des Gehäuses entstanden während des Bruchvorgangs durch das rotierende Kegelrad.

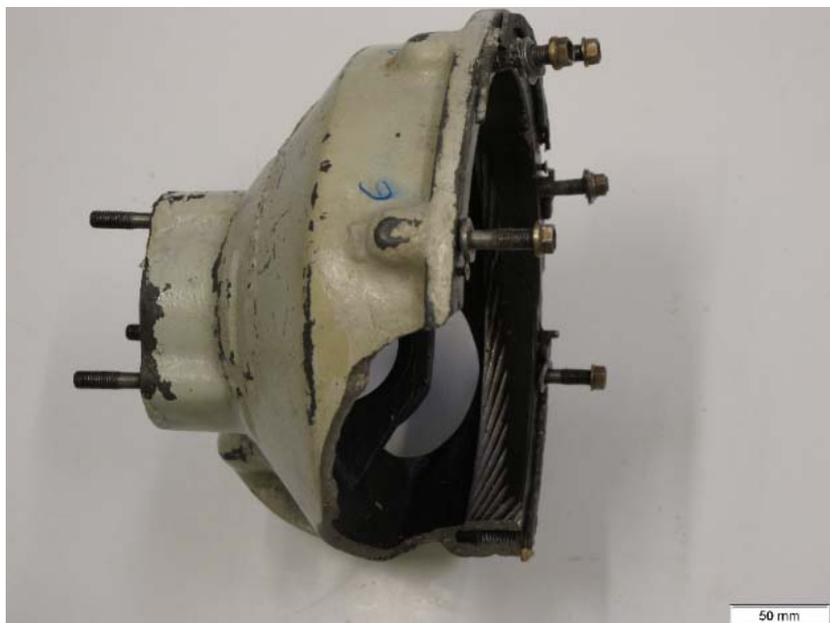
**Abbildung 15:** Ritzelgehäuse mit spiralförmig verlaufenden Markierungen und abgerissenem Segment.

- Im Bereich des abgerissenen Segments wurden auf der Innenseite des Gehäuses spiralförmig verlaufende Markierungen vorgefunden. Diese Spuren entstanden während des Bruchvorgangs durch das rotierende Kegelrad.

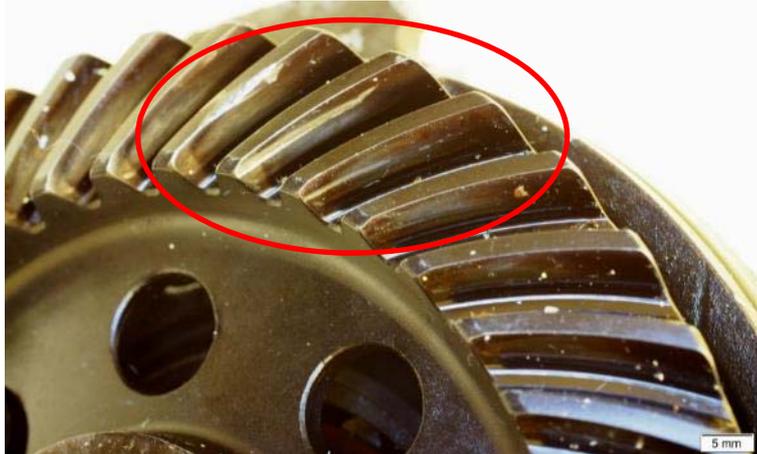
Die Zahnflanken des Kegelritzels wie auch diejenigen des Kegelrades waren ohne Verschleiss. An keiner Stelle konnten auf den Zahnflanken Materialausbrüche festgestellt werden. Die beiden Kegelräder waren in einem guten Zustand und zeigten wenig Abnutzungsspuren. Beim Kegelrad waren bei drei aufeinander folgenden Zähnen die Flanken und beim vierten nachfolgenden Zahn die Kante des Zahnkopfes beschädigt. Beim Kegelritzel war bei zwei aufeinander folgenden Zähnen die Kante des Kopfes beschädigt. Bei all diesen Beschädigungen handelte es sich um Abrasionsschäden. Die Art der Schädigung deutet darauf hin, dass sie durch einen gestörten Zahneingriff während des Auseinanderbrechens des Getriebegehäuses durch gegenseitigen Kontakt der Zahnkopfkanten entstanden war.

**Abbildung 16:** Beschädigte Zahnflanken des Kegelrades (rot eingekreist).

Die beschädigten Zahnkopfkanten des Kegelritzels und die Zahnflanken des Kegelrades weisen darauf hin, dass der Zahneingriff innert kürzester Zeit getrennt wurde. Die gleichzeitige bruske Drehbewegung des Helikopters nach rechts ist auf den Verlust des Drehmomentausgleichs durch den Heckrotor zurückzuführen.

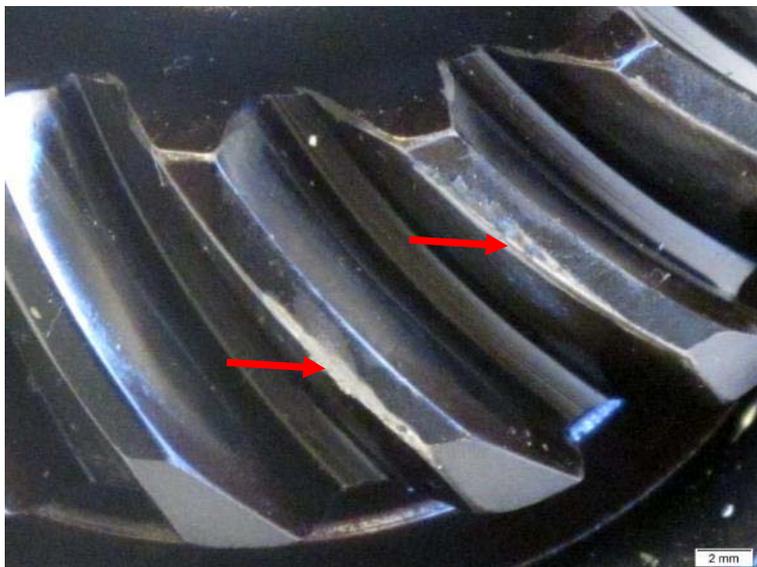
**Abbildung 17:** Beschädigte Zahnkopfkanten des Kegelritzels (rote Pfeile).

- Die beiden Kegelräder waren in einem guten Zustand und zeigten wenig Abnutzungsspuren.
- Das Kegelrad wie auch das Kegelritzel waren beschädigt. Die Art der Schädigung deutet darauf hin, dass sie durch einen gestörten Zahneingriff während des Auseinanderbrechens des Getriebegehäuses durch gegenseitigen Kontakt der Zahnkopfkanten entstanden war.

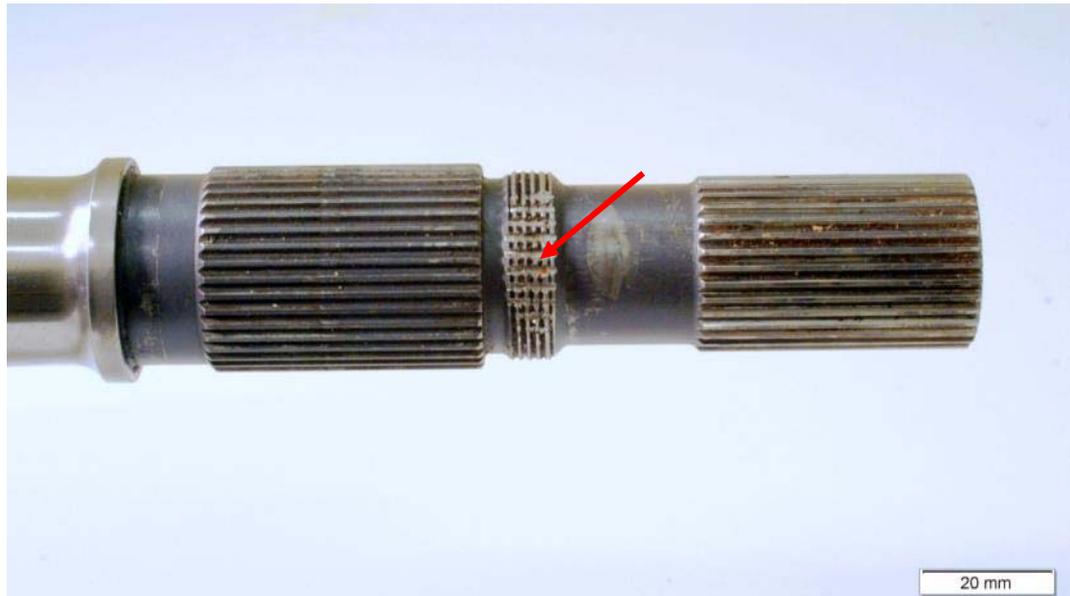
Das Gewinde am äusseren Ende der Heckrotorwelle war stark beschädigt. Auf dieses Gewinde wird die Rückhaltemutter für die Befestigung des Heckrotors aufgeschraubt. Bei der vorgefundenen Schädigung handelt es sich um eine Abscherschädigung, die durch eine frei bewegliche und nicht mehr durch die Mutter fixierte Heckrotornabe verursacht wurde. Aus der Art der Schädigung kann zudem geschlossen werden, dass sich die Nabe auf der Heckrotorwelle verkantete.

**Abbildung 18:** Heckrotorwelle mit sichtbaren Kerben im Gewinde zur Montage der Rückhaltemutter (roter Pfeil)

- Der Rundlauffehler der Heckrotorwelle, gemessen am äussersten Ende der Welle, betrug 1.46 mm.
- Das Gewinde am äusseren Ende der Heckrotorwelle war in Form von Kerben und plastischen Verformungen stark beschädigt. Diese wurden durch die Heckrotornabe verursacht.

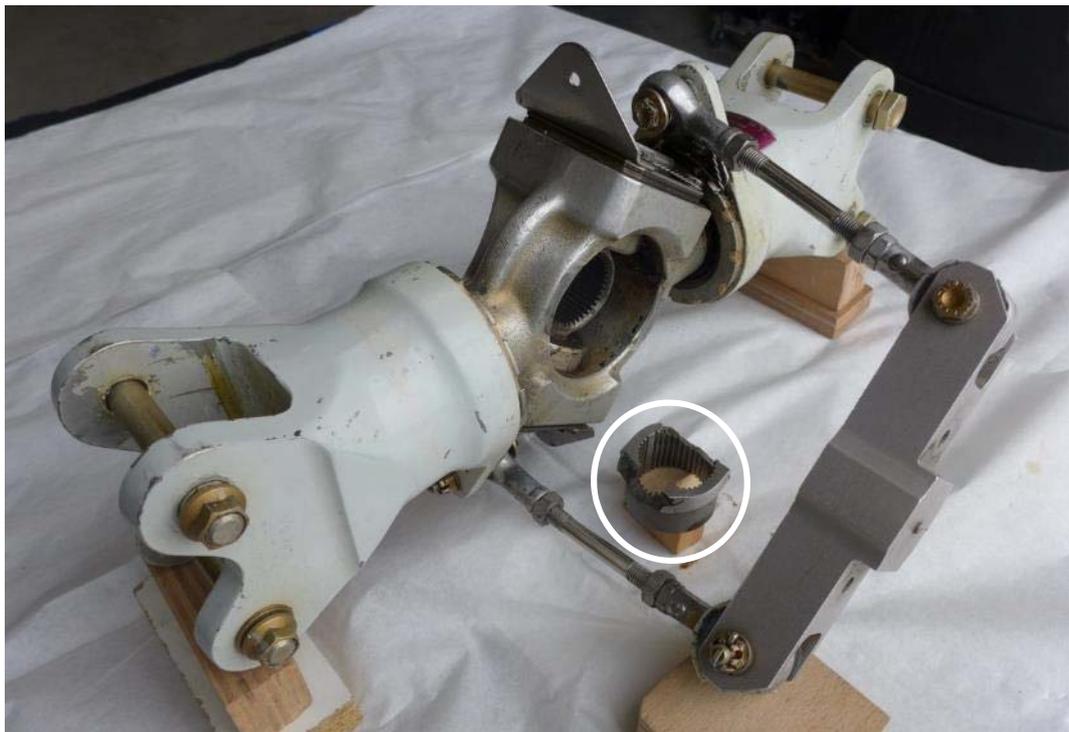
Der Kreuzkopf ist mit zwei Steuerstangen (vgl. Anlage 2, Pos. 17) mit dem Heckrotor verbunden. Diese beiden Steuerstangen waren verkrümmt.

**Abbildung 19:** Heckrotornabe mit Steuerstangen, Kreuzkopf und statischem Stopp (weiss eingekreist) mit abgebrochenen Flanschen

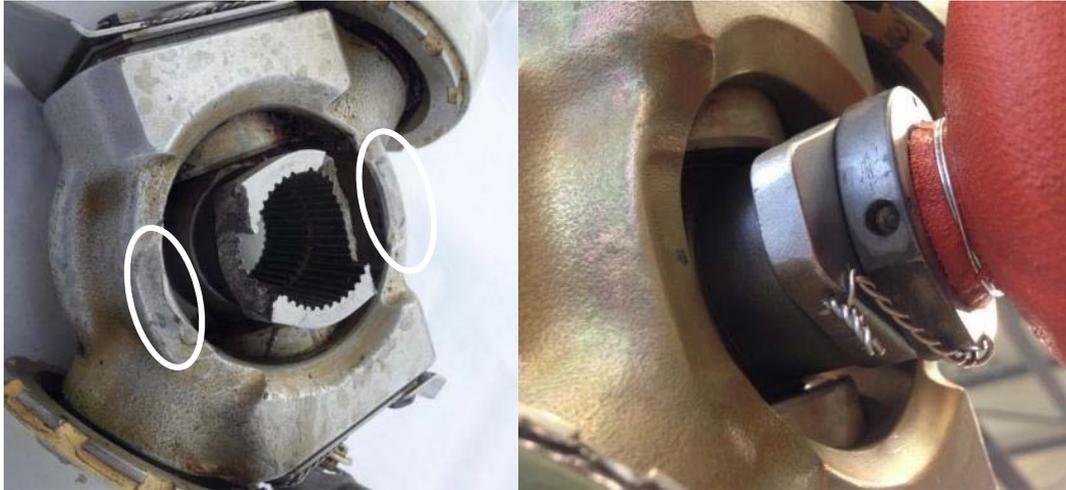
Bei der Heckrotornabe wurden auf der Stirnfläche plastische Eindrücke festgestellt. Diese plastischen Deformationen decken sich von der Form her mit den zwei abgebrochenen Flanschen des statischen Stopps (vgl. Anlage 2, Pos. 5).

**Abbildung 20:** Plastische Eindrücke auf der Stirnfläche der Heckrotornabe (weiss eingekreist) und statischer Stopp mit den abgebrochenen Flanschen. Zum Vergleich daneben ein intaktes baugleiches System.

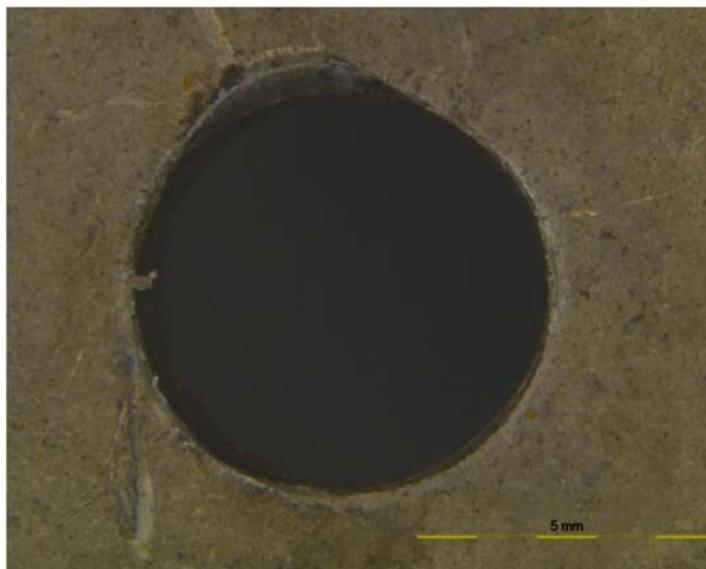
Bei einer Bohrung der Schiebehülse konnte auf der dem Kreuzkopf zugewandten Seite eine plastische Deformation nachgewiesen werden. Sie wurde mit grosser Wahrscheinlichkeit von einer gebrochenen Schraube verursacht.

**Abbildung 21:** Plastisch deformierte Bohrung der Schiebehülse (*slider*)

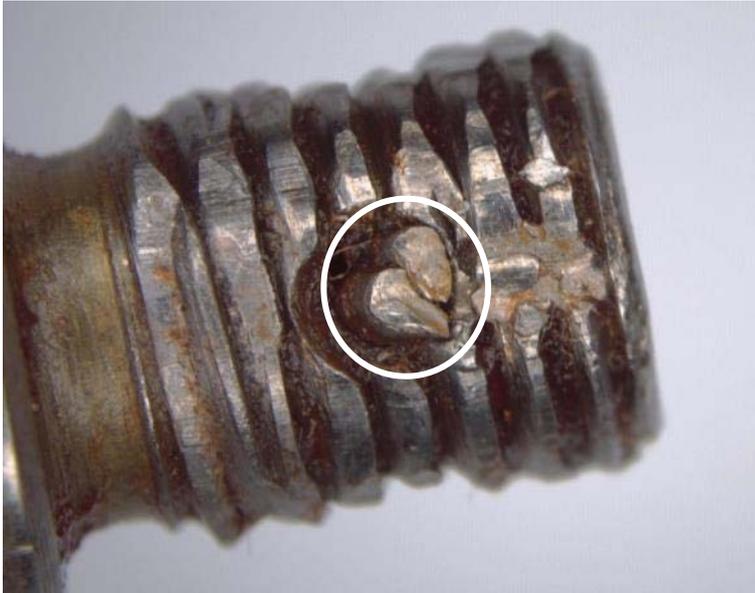
Bei der Untersuchung der Blattverstellstange wurde festgestellt, dass die Mutter, mit der das Wälzlager festgehalten wird, sowie der Splint durch äussere Gewalt einwirkung abgeschert waren.

**Abbildung 22:** Ende der Blattverstellstange mit abgeschertem Gewinde und Splint (weiss eingekreist).
