Schlussbericht Nr. 2276 der Schweizerischen Sicherheitsuntersuchungsstelle SUST

über den Unfall des Helikopters
Eurocopter AS 350 B3, HB-ZLN,

vom 21. Dezember 2013

Ober Erlen, Gemeinde Glarus Süd/GL

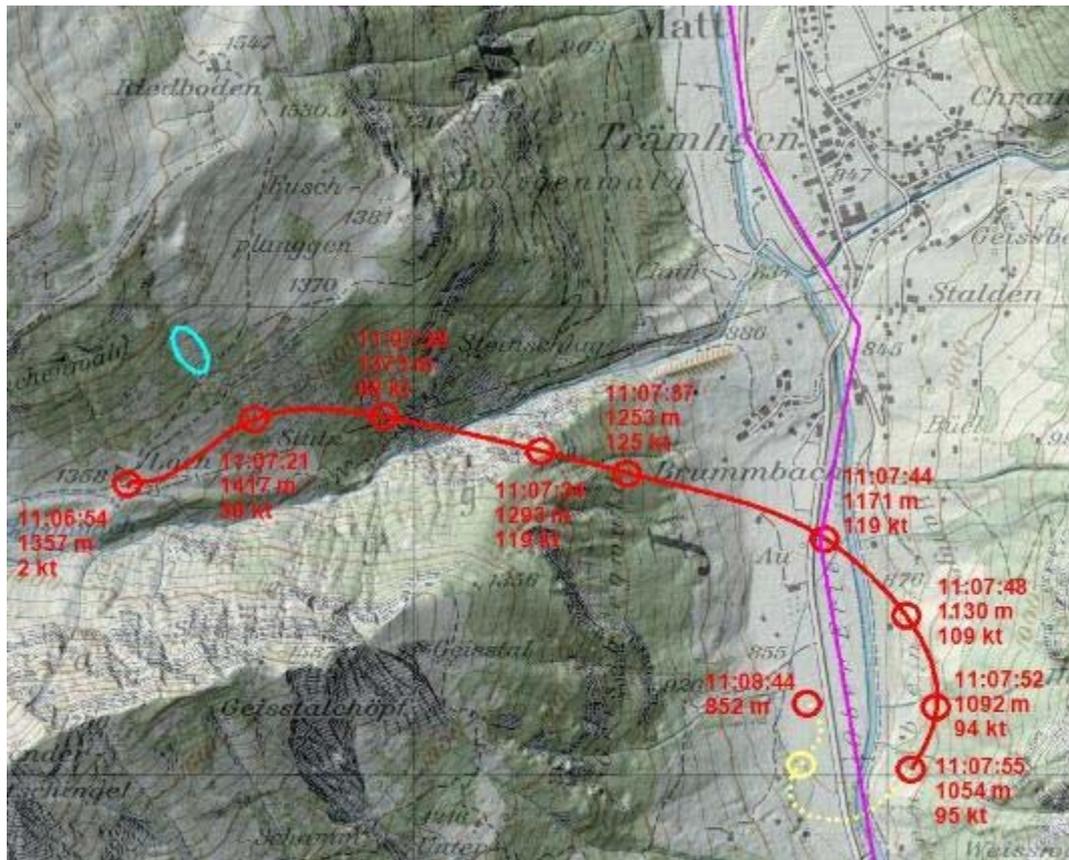
Da der Pilot bereits im Ziegerzug realisiert hatte, dass leichter Südwind herrschte, entschloss er sich, den Gegenanflug etwas auszudehnen und daher erst bei einem Masten der Hochspannungsleitung weiter hinten als üblich in den Queranflug einzudrehen. Die Höhe vor dem Eindrehen betrug nach Einschätzung des Piloten ungefähr 15 bis 20 m über dem Mast, entsprechend etwa 80 bis 100 m über Grund. Die Nase des Helikopters zeigte leicht nach unten und der Pilot begann, langsam die Geschwindigkeit zu reduzieren. Bis dahin war laut Angabe des Piloten alles normal. Auch die anderen Insassen konnten bis dahin nichts Aussergewöhnliches feststellen. Die Geschwindigkeit über Boden betrug zu Beginn der Rechtskurve rund 95 kt bei einer mittleren berechneten Sinkrate von rund 2000 ft/min (vgl. Abb. 1).

Abbildung 1: In Rot der Flugweg des Unfallfluges gemäss Aufzeichnung durch das PowerFlarm² mit Angabe von Höhe [m/M] und Geschwindigkeit gegenüber Grund [kt] zu ausgewählten Zeitpunkten [UTC]. In Gelb die letzte Rechtskurve und der erste Aufprall (gelber Kreis) gemäss Angaben der Besatzung bzw. den Aufprallspuren am Boden. In Magenta die Hochspannungsleitung im Talgrund entlang der Sernf. Hellblau markiert der Ziegerzug oberhalb der Alp Loch; Basiskarte/Luftbild reproduziert mit Bewilligung des Bundesamtes für Landestopografie Swisstopo (JA150149).

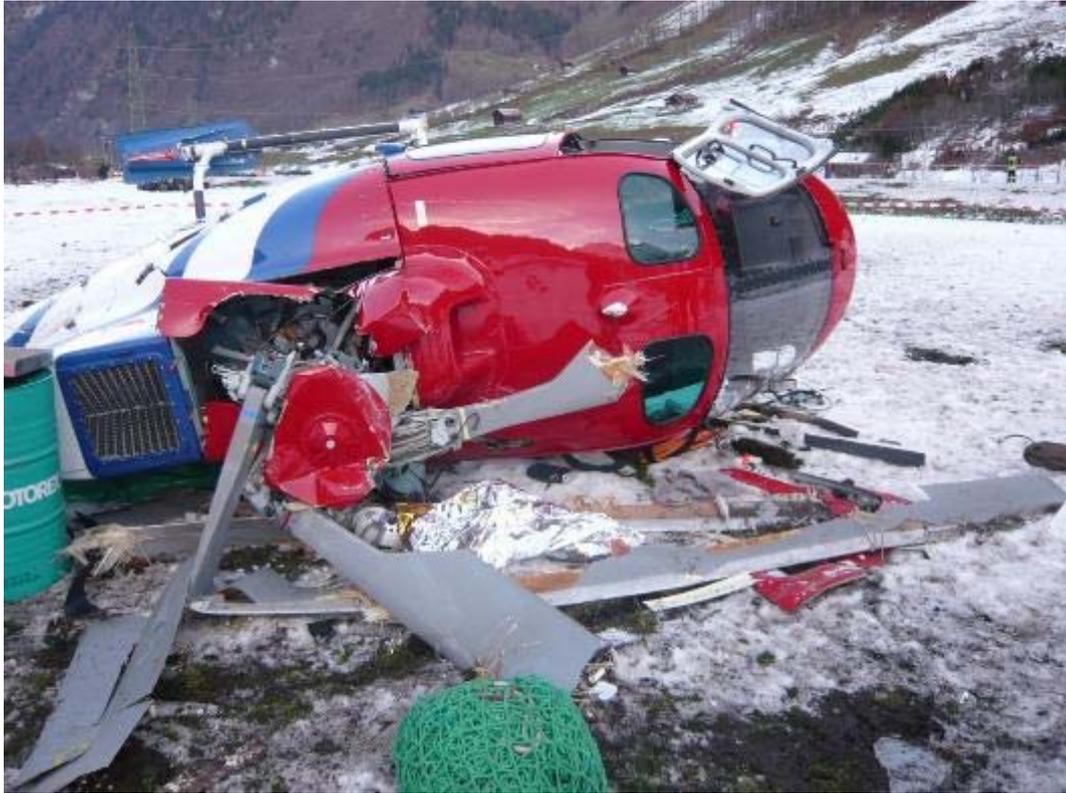
Der Helikopter schlug mit einer geringen „nose down“-Lage und leichter Querlage nach rechts mit der rechten Kufe zuerst auf dem Boden auf und wurde sogleich wieder vom Boden wegkatapultiert. Der Heckausleger knickte nach unten ab, wodurch die Flex-Kupplung, das heisst die flexible Verbindung zwischen dem vorderen und dem hinteren Teil der Heckrotorwelle, brach. Der Skikorb wurde vom Helikopter abgetrennt. Mit immer noch erheblicher Vorwärtsgeschwindigkeit flog der Helikopter ungefähr geradeaus weiter und erreichte nach Schätzung des Piloten nochmals eine Höhe von etwa 10 bis 15 m über Grund. Dann begann sich der Helikopter im Gegenuhrzeigersinn um die Hochachse zu drehen. Der Pilot realisierte, dass dies wohl bedeutete, dass der Heckrotor ausgefallen war, und reduzierte sogleich den *collective*. Dennoch drehte sich der Helikopter weiter um seine Hochachse. Nach insgesamt etwa drei Umdrehungen des Helikopters um seine Hochachse schlugen die Hauptrotorblätter in den Boden und der Helikopter kam auf der rechten Seite liegend zum Stillstand. Alle vier Insassen auf der hinteren Sitzbank wurden aus dem Helikopter geschleudert.

Abbildung 2: Endlage des Helikopters (Aufnahme vom Unfalltag)

Die fast vollständig verglaste Pilotentüre (*high visibility door*) lag mit geborstenem Kunststoffglas neben dem Helikopterwrack (vgl. Abb. 2). Die kleine Türe, die sich hinter der Pilotentüre auf der rechten Seite im Bereich der hinteren Sitzbank befindet, war deformiert und aus ihrer Verriegelung gerissen, befand sich aber noch in ihrer ursprünglichen Position. Die Türen auf der linken Seite waren unbeschädigt.

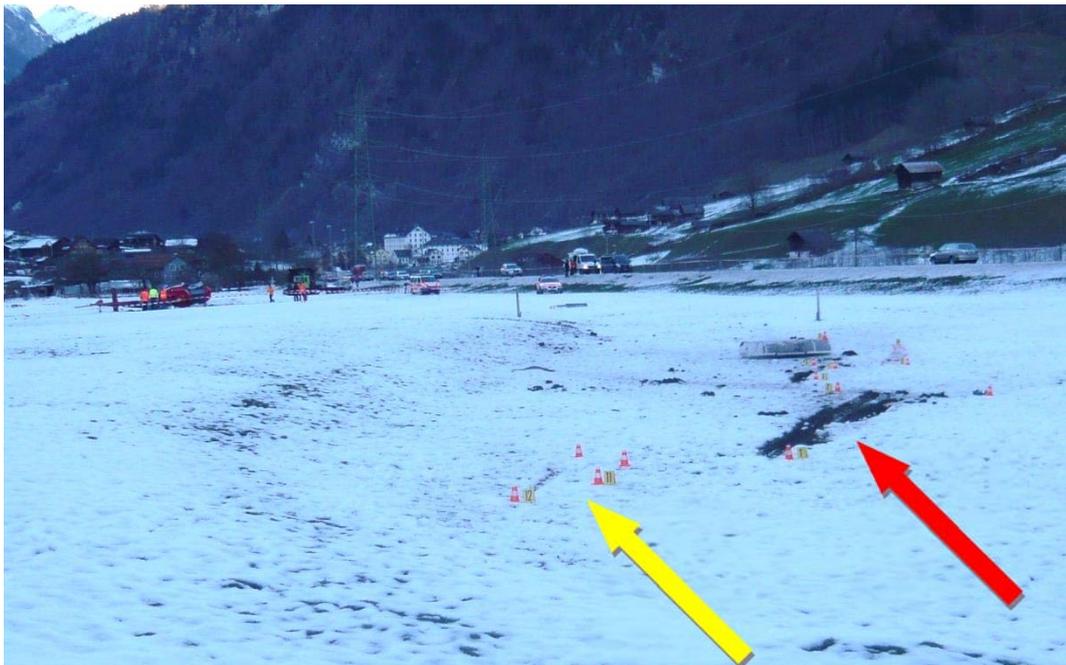
Die Spuren zeigen, dass der Helikopter mit grosser Vertikal- und erheblicher Vorwärtsgeschwindigkeit mit der rechten Kufe zuerst heftig auf dem Boden aufprallte (vgl. Abb. 3). Als Folge davon knickte der Heckausleger nach unten ab und hinterliess im Schnee feine Spuren des Hecksporns und der Blattenden des Heckrotors.

Abbildung 3: Erste Aufprallspuren von der rechten Kufe am Boden (roter Pfeil) und Spuren im Schnee vom Hecksporn bzw. den Blattenden des Heckrotors (gelber Pfeil). Endposition des Skikorb und Endlage des Helikopters (Aufnahme vom Unfalltag).

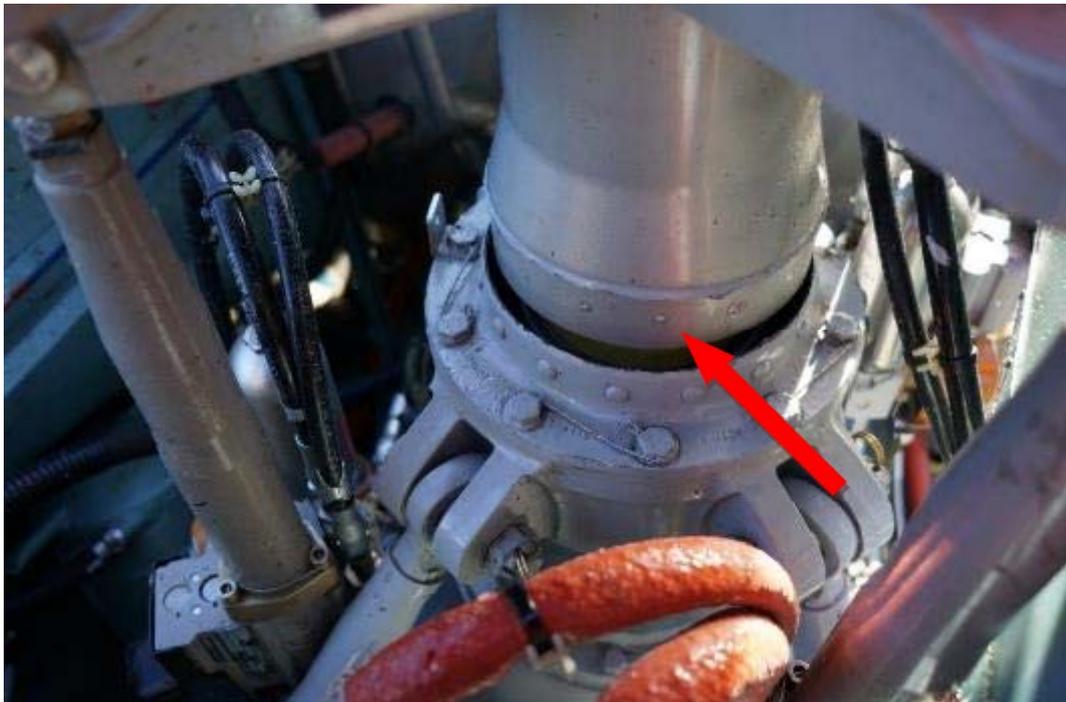
Die Steuerstangen der Hauptrotorsteuerung waren teilweise im Bereich des Hauptgetriebebodens gebrochen. Alle drei Steuerstangen (*pitch rods*) zwischen dem oberen, drehenden Teil der Taumelscheibe und den Hauptrotorblättern waren gebrochen. Die drei Hydraulikzylinder der Hauptrotorsteuerung befanden sich in ihren ursprünglichen Positionen und waren mit den Steuerstangen bzw. dem unteren, nicht drehenden Teil der Taumelscheibe verbunden. Die Antriebsverbindung (*drive link* oder *drive scissor*) zwischen dem oberen, drehenden Teil der Taumelscheibe und dem Hauptrotormast war im Bereich der Befestigung am Hauptrotormast deformiert und gegenüber dem Mast verdreht. Die Hülse, auf der die Taumelscheibe entlang des Hauptrotormastes axial auf und ab bewegt werden kann (*swashplate guide*), war aus ihrer Befestigung am oberen Teil des Hauptgetriebegehäuses gerissen (vgl. Abb. 4).

Abbildung 4: *Swashplate guide*, die aus ihrer Befestigung am oberen Teil des Hauptgetriebegehäuses gerissen war (roter Pfeil).

Die Untersuchung zeigte, dass die Nietverbindungen zwischen der Hülse, auf der die Taumelscheibe entlang des Hauptrotormastes axial auf und ab bewegt werden kann (*swashplate guide*), und dem oberen Teil des Hauptgetriebegehäuses abgeschert wurden (vgl. Abb. 4). Zudem ist dies gemäss Angabe des Helikopterherstellers eine häufig beobachtete Beschädigung bei Unfällen mit Hauptrotorberührung. Es sei kein Fall bekannt, wo eine derartige Beschädigung im normalen Flug aufgetreten sei.

Aufgrund der Art der Beschädigung der Nietverbindungen zwischen der *swashplate guide* und dem Hauptgetriebegehäuse und der ungehinderten Beweglichkeit der Taumelscheibe entlang der *swashplate guide* kann geschlossen werden, dass die Nietverbindungen zum Zeitpunkt, als der Hauptrotor Bodenkontakt hatte, abgesichert wurden. Diese Beschädigung ist mit dem Unfallverlauf erklärbar und wurde gemäss Angabe des Herstellers auch schon bei anderen Unfällen mit Hauptrotorberührung festgestellt. Ein Abscheren der Nietverbindungen im Flug ist nach Angabe des Herstellers nicht bekannt.

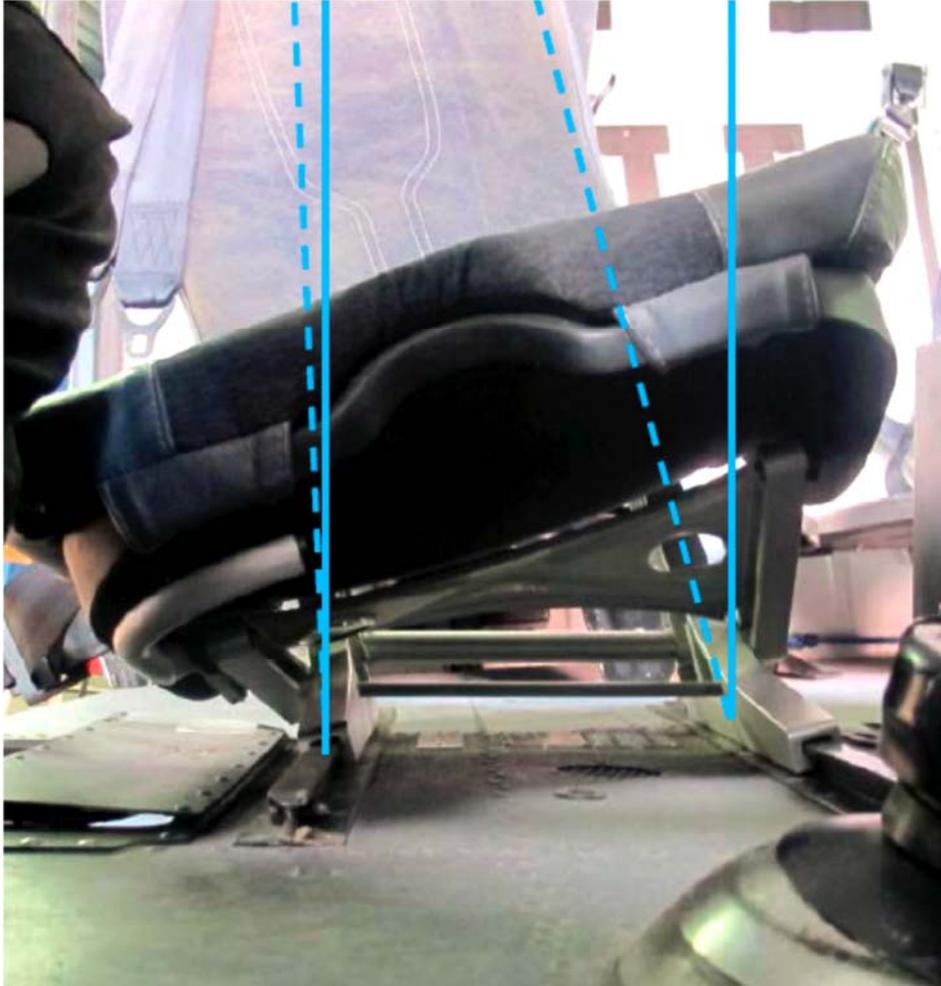
Der Innenraum der Kabine blieb mehrheitlich intakt. Die hinteren Sitzbänke befanden sich in ihren ursprünglichen Positionen und wiesen Deformationen auf. Der Pilotensitz befand sich in seiner ursprünglichen Position und war stark nach unten und nach rechts hin deformiert (vgl. Abb. 5). Das Material, das sich während des Unfallfluges lose in der Kabine befunden hatte, lag teilweise noch an seiner ursprünglichen Position, teilweise ausserhalb der Kabine.

Abbildung 5: Stark nach unten und nach rechts hin deformierter Pilotensitz

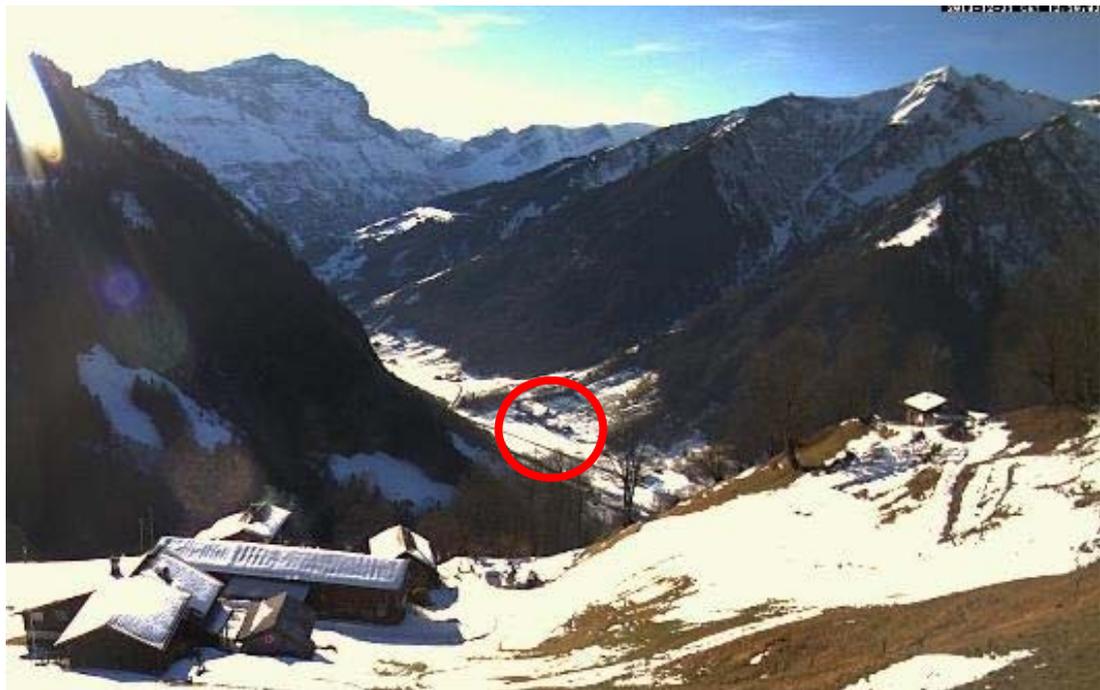
Abbildung 6: Weissenberge ob Matt (ca. 1300 m/M), 21. Dezember 2013, 12:10 Uhr, Blickrichtung Südwest. Im Talboden die Unfallstelle bei Ober Erlen (roter Kreis).

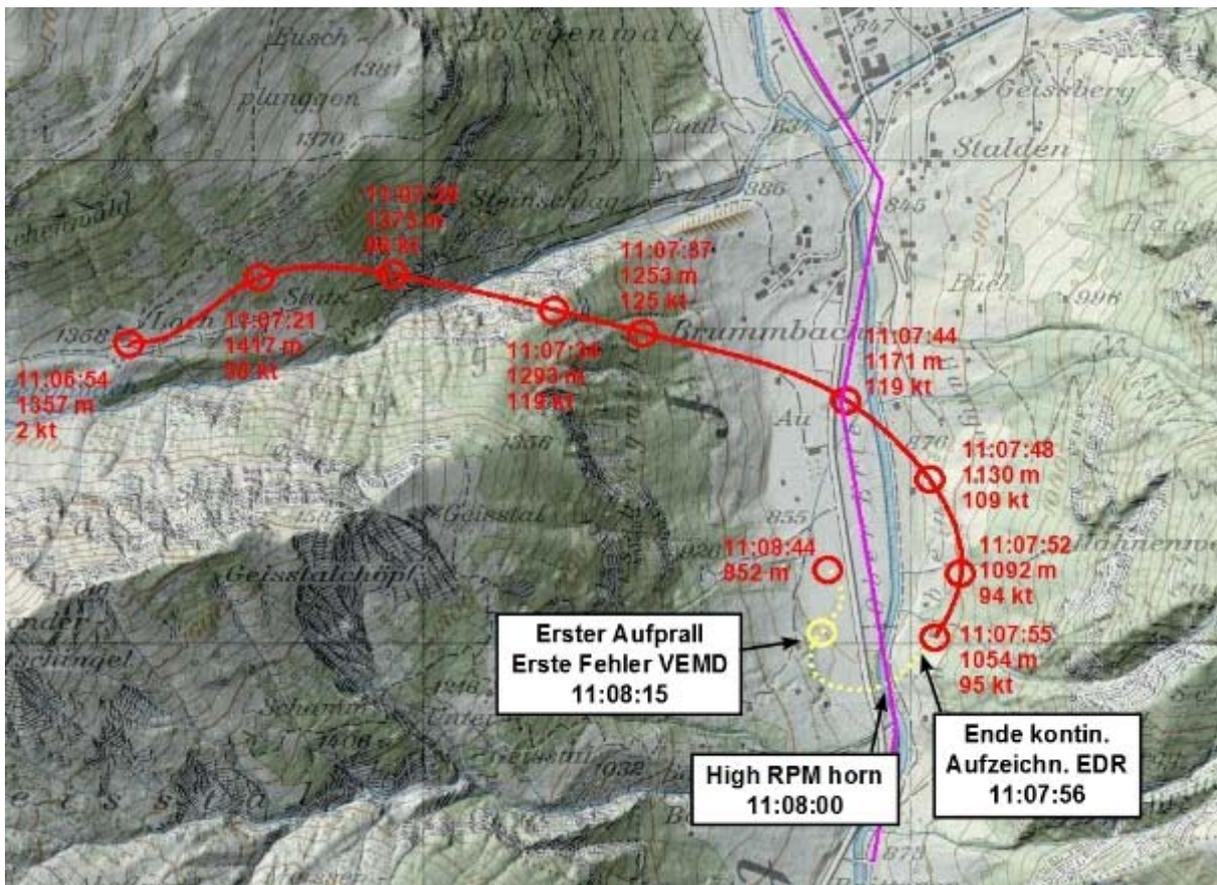
Anlage 1: Zeitliche Verhältnisse gemäss Analyse der Daten von PowerFlarm, VEMD und EDR

Bemerkungen: Die Zeiten entsprechen der PowerFlarm-Zeit, angegeben in UTC.

Die Synchronisation der unterschiedlichen Zeitmessungen von PowerFlarm und EDR erfolgte unter Vergleich der vom PowerFlarm aufgezeichneten GPS-Höhen mit den vom EDR aufgezeichneten Druckhöhen (geschätzte Genauigkeit ± 2 s).

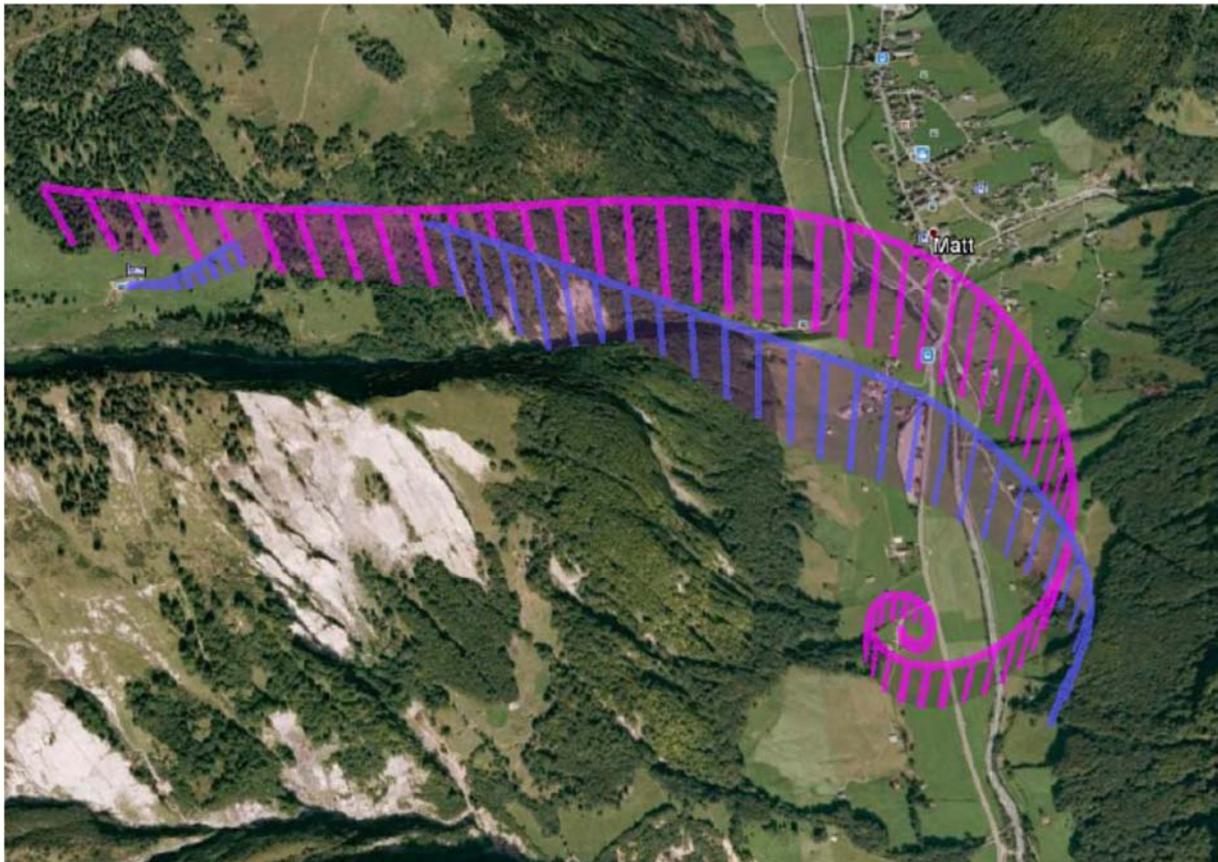
Anlage 2: Vergleich der beiden Anflüge auf den Landeplatz bei Ober Erlen

Der Hersteller Eurocopter hielt es im vorliegenden Fall aufgrund der Schilderungen des Piloten und einer vergleichenden Analyse der beiden Anflüge in Ober Erlen vom Unfalltag (vgl. Anlage 2) grundsätzlich für möglich, dass der Helikopter beim Unfallflug in einen Wirbelringzustand geraten war. Allerdings hielt einer der Testpiloten des Herstellers fest: „*I performed a lot of flights in vortex conditions on AS 350 but I never saw such a behavior, especially an uncommanded pitching down of 60° with forward speed! [...] Furthermore, during vortex ring state we willingly pitch down the helicopter in order to increase the forward speed and go out of the vortex condition, and the exit is in general immediate. [...]*“

Erster Anflug gemäss Aufzeichnung des PowerFlarm in Magenta. Zweiter Anflug (Unfallflug) gemäss Aufzeichnung des PowerFlarm in Blau. Alle Höhen entsprechen korrigierten GPS-Höhen. Darstellung in Google Earth.

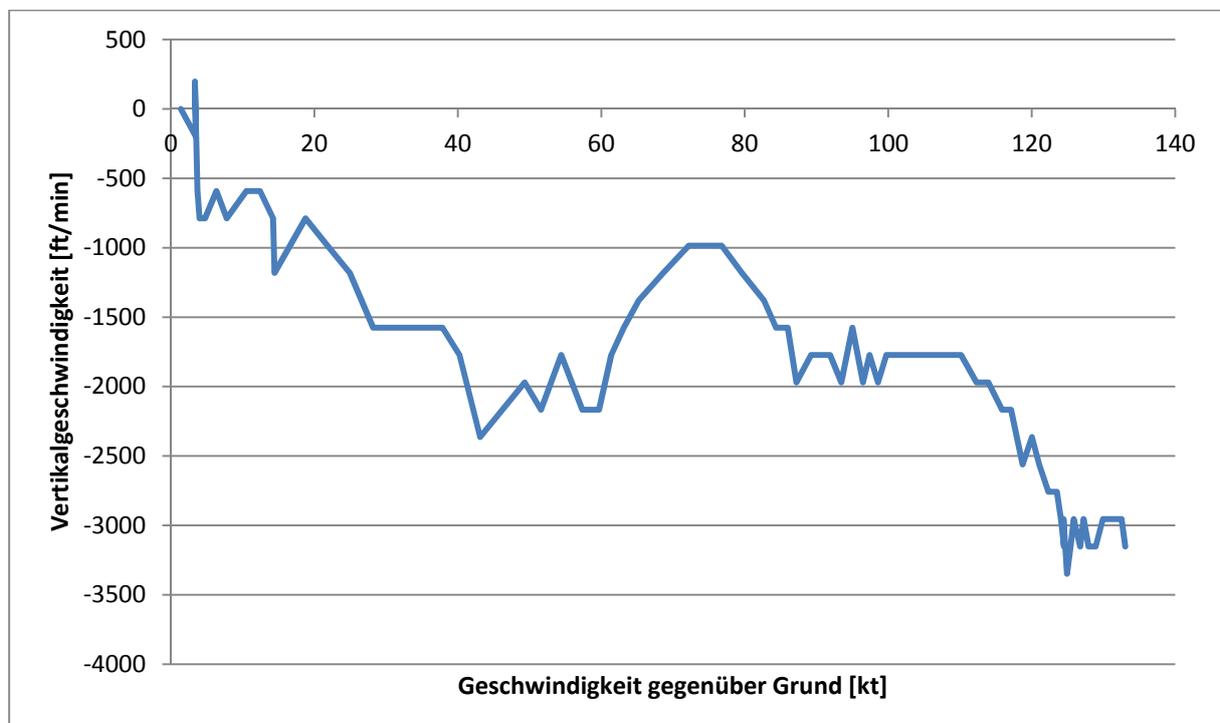
Erster Anflug: Aufgezeichnete Geschwindigkeit gegenüber Grund [kt] vs. aus den Aufzeichnungen berechnete Vertikalgeschwindigkeit [ft/min].
