Schlussbericht Nr. 2277 der Schweizerischen Sicherheitsuntersuchungsstelle SUST

über den Unfall des Motorseglers
Arcus T, HB-2483,

vom 3. August 2015

rund 600 m südöstlich vom Flugfeld Bex,
Gemeinde Bex/VD

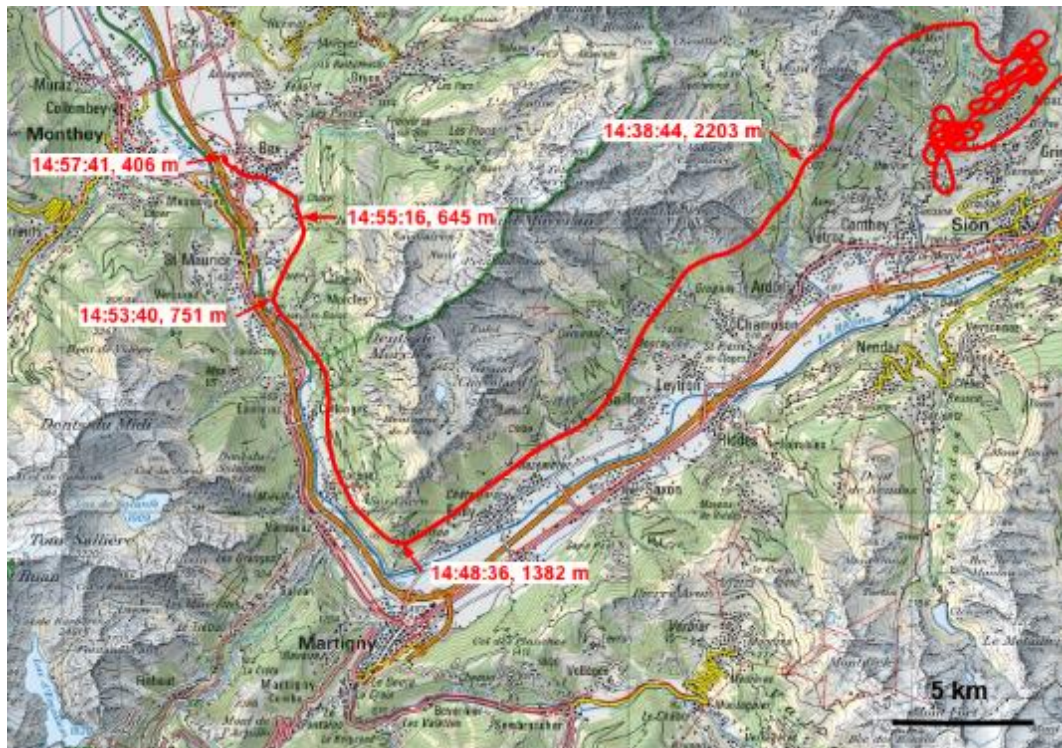
Abbildung 1: Flugverlauf der HB-2483 (rot) nach dem Einfahren des Hilfsantriebs. Die Pfeile mit Zeit- und Höhenangaben in Meter über Meer kennzeichnen einzelne Punkte auf dem Flugweg; Karte reproduziert mit Bewilligung des Bundesamtes für Landestopografie Swisstopo (JA150149).

Der Pilot der HB-2483 entschied nach dem Einfahren des Motors nördlich von Ardon/VS, möglichst ohne Höhenverlust nach Bex zu fliegen, in der Absicht, dort erneut an Höhe zu gewinnen. Zu diesem Zeitpunkt befand er sich auf einer Höhe von rund 2200 m/M bzw. rund 1800 m über dem Flugfeld Bex und er durfte gemäss dem Navigationsrechner mit einer Ankunftshöhe von rund 1000 m rechnen (vgl. Abbildung 1).

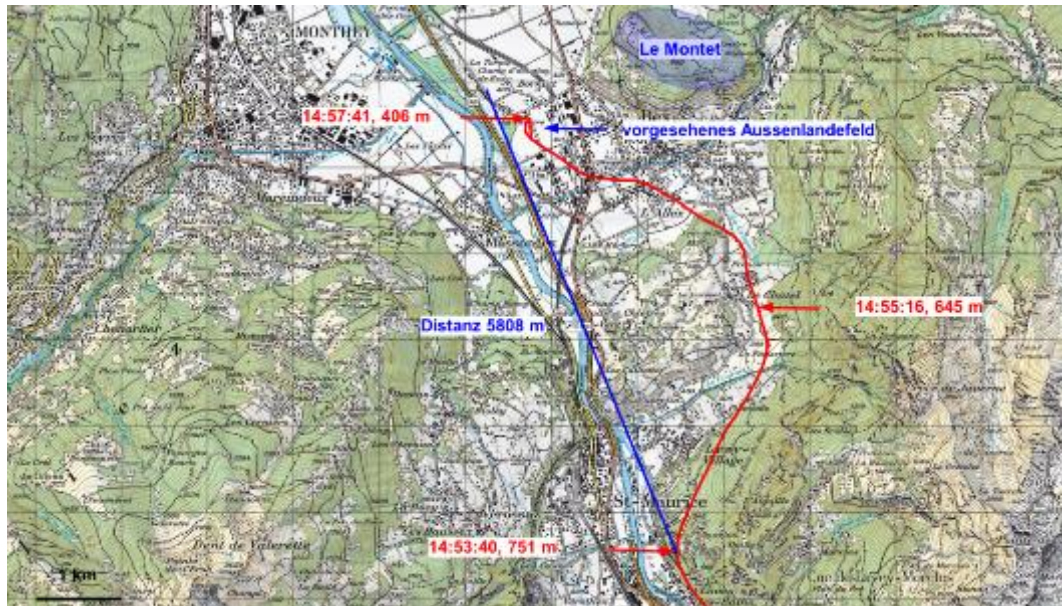
Nach der Talenge flog der Pilot dem Gelände folgend nach rechts in der Hoffnung, in diesem Bereich Aufwinde zu finden (vgl. Abbildung 2). Die Sinkgeschwindigkeit reduzierte sich auf 1.1 m/s.

Abbildung 2: Vergrößerter Ausschnitt des Flugverlaufs der HB-2483 (rot) nach dem Passieren der Talenge bei Saint-Maurice. Die Pfeile mit Zeit- und Höhenangaben in Meter über Meer kennzeichnen einzelne Punkte auf dem Flugweg. Die gerade Linie (blau) kennzeichnet den direkten Flugweg mit Distanz zum Flughafen Bex. Karte reproduziert mit Bewilligung des Bundesamtes für Landestopografie Swisstopo (JA150149).

Im weiteren Flugverlauf flog der Pilot rechts dem Gelände entlang in der Hoffnung, in dem ihm bekannten Gebiet doch noch Aufwinde zu finden. Die mittlere Sinkrate reduzierte sich im flachen leicht ansteigenden und bezüglich des Gegenwinds weniger exponierten Gelände auf 1.1 m/s. Mit dieser mittleren Sinkrate wäre das Flugfeld Bex auch auf dem längeren Flugweg rechnerisch immer noch erreichbar gewesen. Mit dem Entscheid, den Flug nicht auf dem kürzesten Weg nach Bex fortzusetzen und nicht ein geeignetes Aussenlandefeld anzusteuern wurden die Höhenreserven und damit der Handlungsspielraum zusehends kleiner.

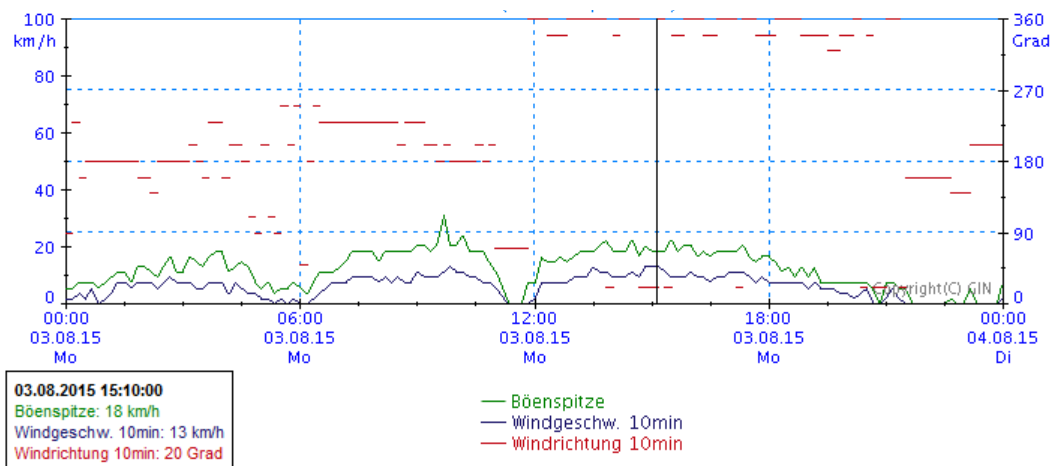
Das Wetter war sonnig und heiss. In Bodennähe wehte der Talwind (vgl. Abbildungen 3 und 4).

Abbildung 3: Windmessung an der MeteoGroup-Station Saint-Maurice

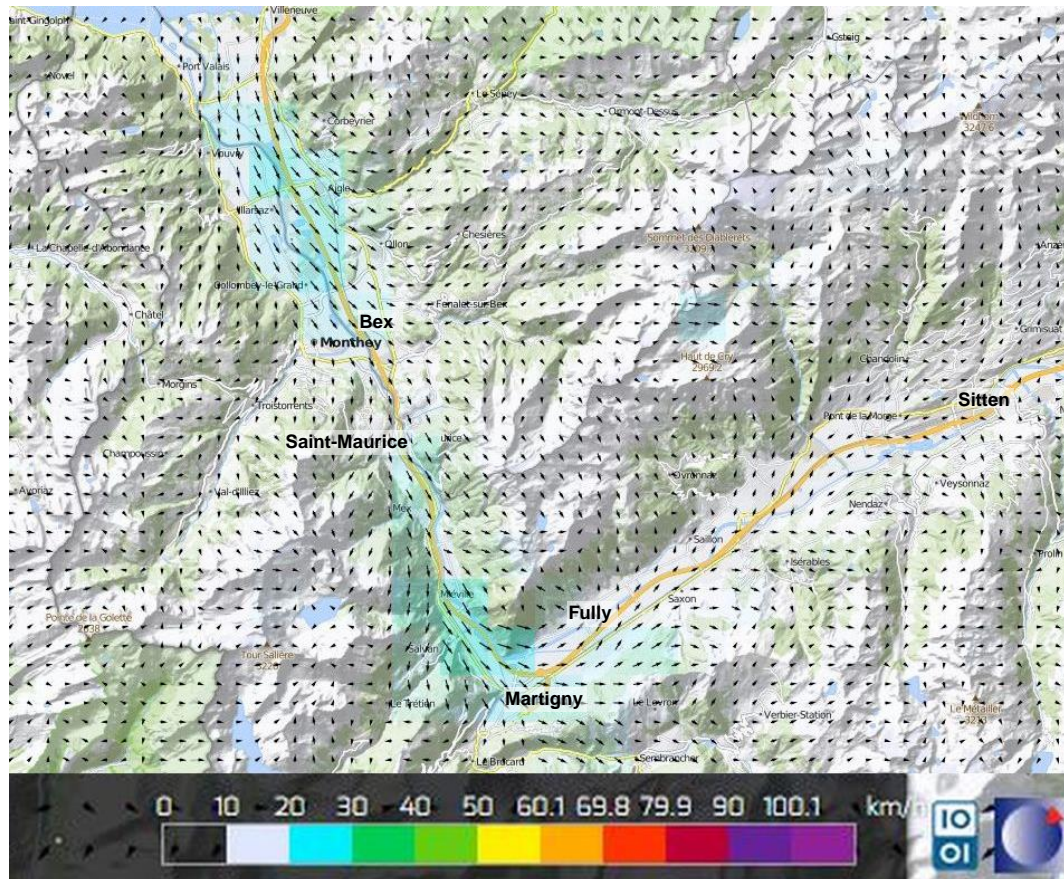
Abbildung 4: AROME⁴-Modell von Météo-France, Bodenwindfeld 10 m über der Modelltopographie um 15:00 Uhr (Windgeschwindigkeit in km/h)

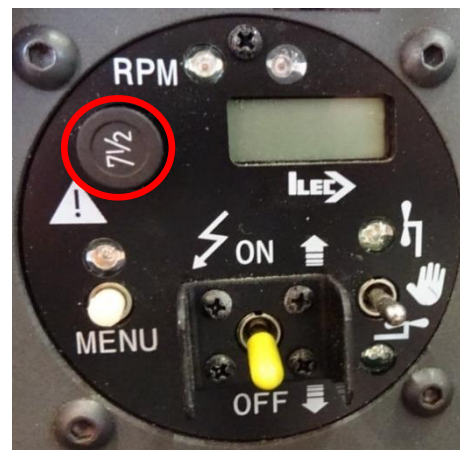
Hauptsicherung des Spindelantriebs heraus (vgl. Abbildung 5). Nach dem zweiten manuellen Zurücksetzen blieb die Sicherung eingerastet. Als Folge davon war jedoch die automatische Steuerung ausgeschaltet und der Hilfsantrieb nur noch manuell ausfahrbar.

Abbildung 5: Bedieneinheit mit Hauptsicherung (roter Kreis)

Gemäss Angaben des Herstellers besteht die Möglichkeit, dass sich der Endschalter für die eingefahrene Position verschoben hat, weswegen der Spindelmotor gegen den Anschlag fuhr und damit die Hauptsicherung (7½ A) im Bedienteil auslöste (vgl. Abbildung 5). Bei reduzierter Batteriespannung kann bei Inbetriebnahme aufgrund eines höheren Stromflusses ebenfalls die Sicherung ausgelöst werden. Die Spannung der Batterie wurde überprüft und war in Ordnung.

Das Zurücksetzen der Sicherung im Bedienteil, die nur den Spindelmotor absichert, hat keinen negativen Einfluss auf die Leistung des Motors.

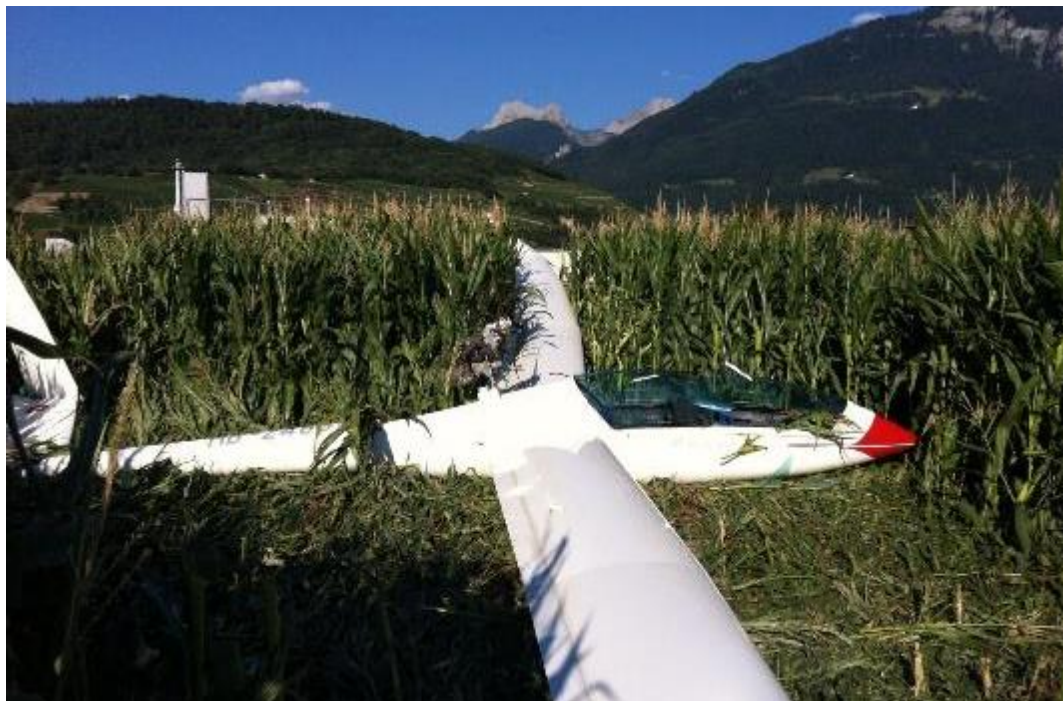
Die erste Berührung der Maishalme erfolgte in nordöstlicher Richtung. In der Folge wurde der Motorsegler von oben gesehen im Uhrzeigersinn um mehr als 90 Grad um die Hochachse gedreht und prallte aus geringer Höhe im Maisfeld auf den Boden.

Abbildung 6: Endlage der HB-2483 im Maisfeld, rund 600 m südöstlich vom Flugfeld Bex

Der Motorsegler wurde beim Aufprall schwer beschädigt; der Flugzeugrumpf brach hinter den Flügeln im Bereich der Motorenöffnung auseinander.

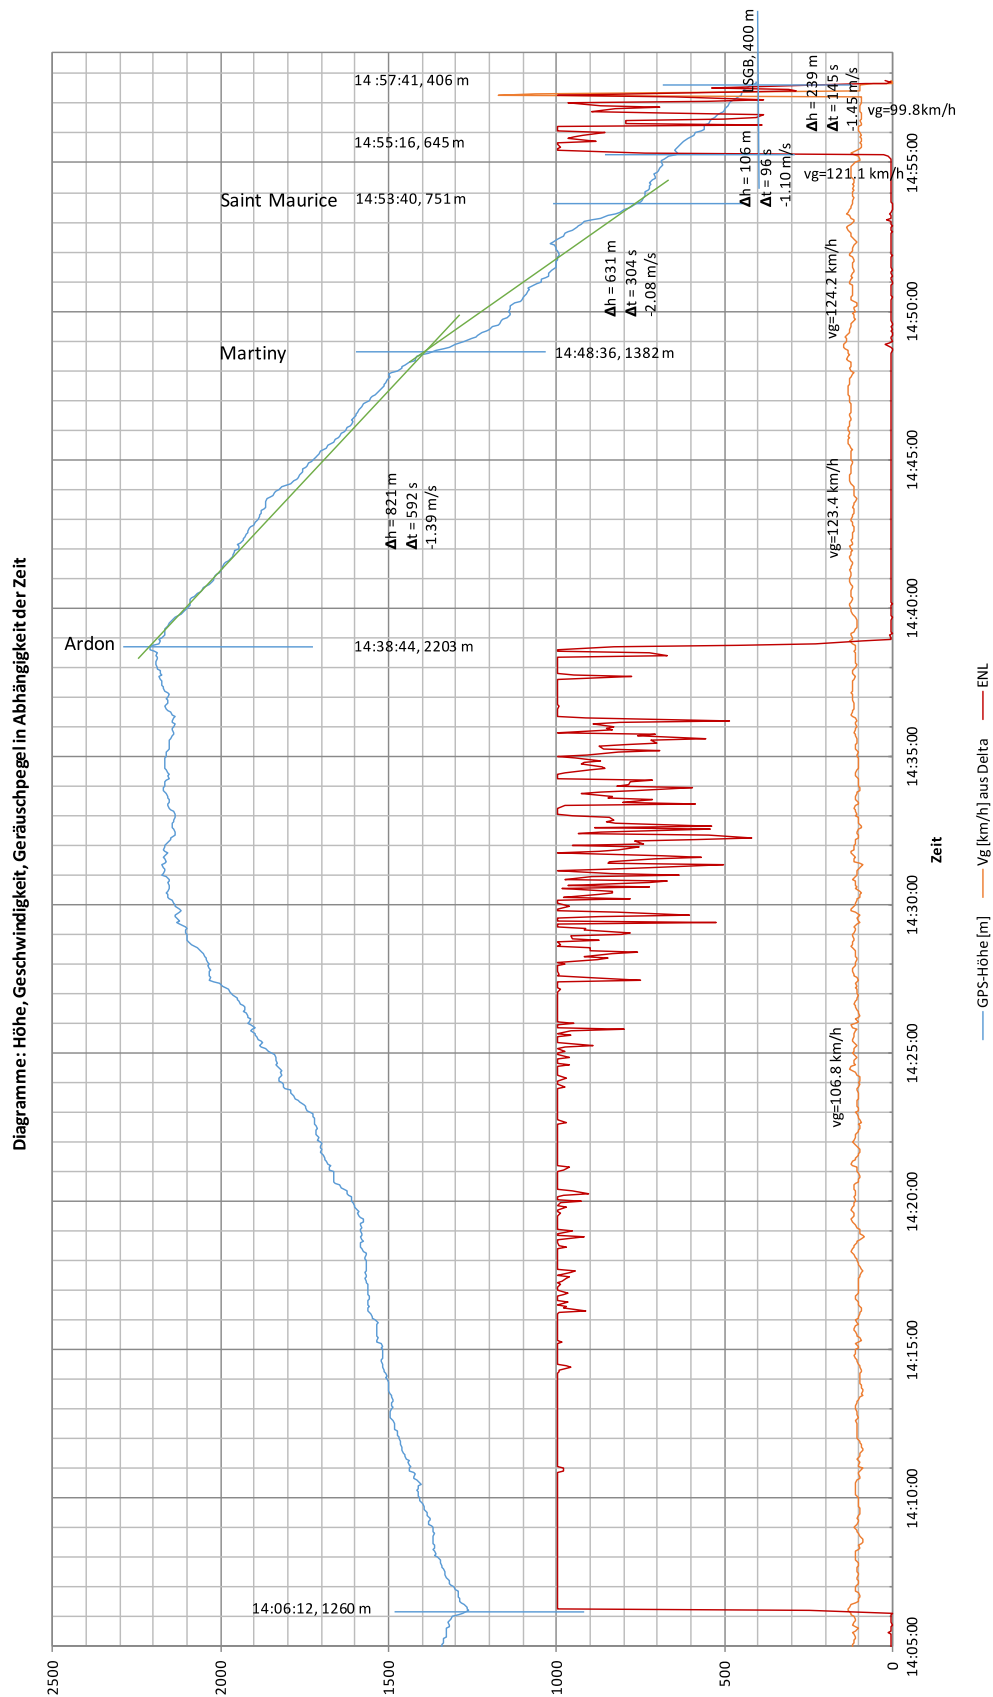
Anlage 1: Aufzeichnung des Navigationsrechners LX 9000

Die durch den Navigationsrechner aufgezeichneten ENL-Werte zeigen während des Steigflugs nördlich von Sitten zuerst keine Auffälligkeiten. Im letzten Viertel des Abschnitts, bei dem keine Höhe mehr gewonnen werden konnte, zeigen die ENL-Werte eine höhere Bandbreite. Die Werte variieren zwischen 500 und dem Maximalwert 1000 (vgl. Anlage 1).

Bei der zweiten Inbetriebnahme des Hilfsantriebs zeigen die ENL-Werte in der ersten Hälfte keine Auffälligkeiten. In der zweiten Hälfte sind die bereits beim ersten Einsatz festgestellten Schwankungen der ENL-Werte zwischen 500 und 1000 erkennbar.

Nach Angaben des Herstellers des Navigationsrechners kann aus den Aufzeichnungen geschlossen werden, dass der Motor bei beiden Inbetriebnahmen mit eingeschalteter Zündung lief und nicht alleine durch den Windmühleneffekt (*windmilling*) angetrieben wurde.

Höhenverlauf des Flugweges nach dem Starten des Hilfstriebwerkes bei Sion (blau) mit ENL-Aufzeichnung (rot) und Geschwindigkeit über Grund (orange). Die Geraden (grün) zeigen die mittlere Sinkgeschwindigkeit im Abschnitt Ardon–Martigny und Martigny–Saint-Maurice.
