Rapport final n° 2277 du Service suisse d'enquête de sécurité SESE

concernant l'accident du motoplaneur
Arcus T, HB-2483,

survenu le 3 août 2015

à environ 600 m au sud-est de l'aérodrome
de Bex, commune de Bex / VD

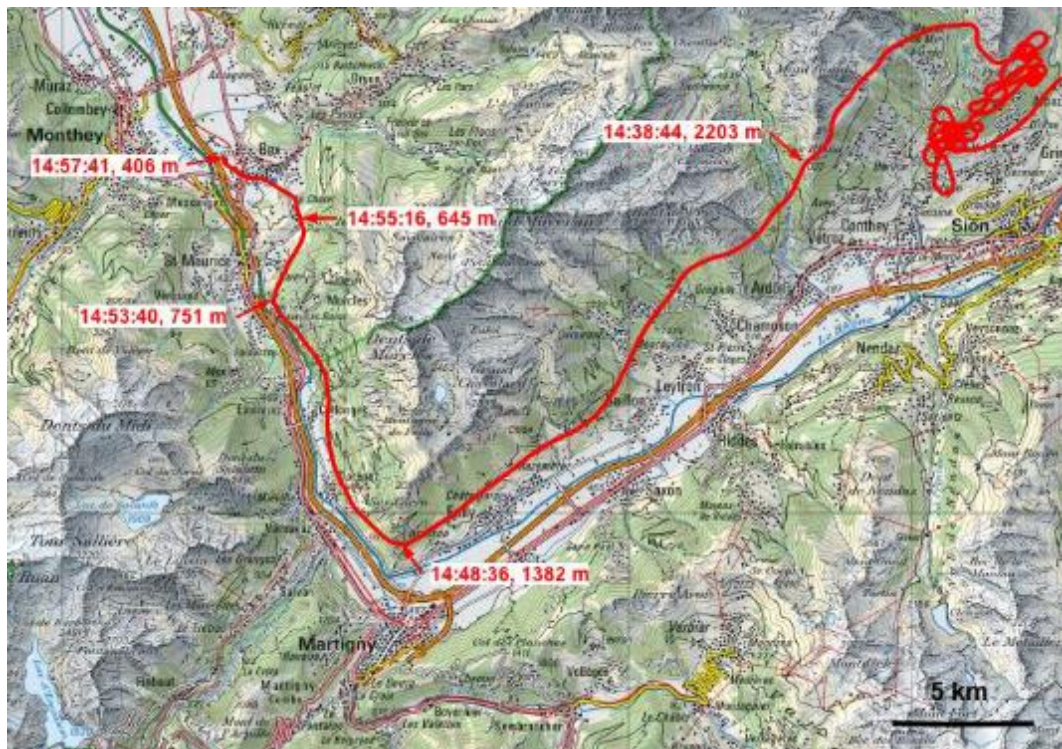
Figure 1 : Trajectographie du motoplaneur HB-2483 (en rouge) après la rentrée du moteur d'appoint. Les flèches étiquetées des données de temps et d'altitude en mètres au-dessus du niveau de la mer indiquent des points distincts du vol; carte reproduite avec l'autorisation de l'Office fédéral de la topographie Swisstopo (JA 150149).

Suite à la rentrée du moteur au nord d'Ardon/VS, le pilote du motoplaneur HB-2483 a décidé de voler en direction de Bex en limitant au mieux la perte d'altitude, avec l'intention d'y gagner à nouveau de l'altitude. A ce moment, son altitude était de 2200 m/M, soit 1800 m au-dessus de l'aérodrome de Bex et, selon son calculateur de vol, le pilote pouvait compter sur une hauteur d'environ 1000 m au-dessus de l'aérodrome pour effectuer son approche (voir figure 1).

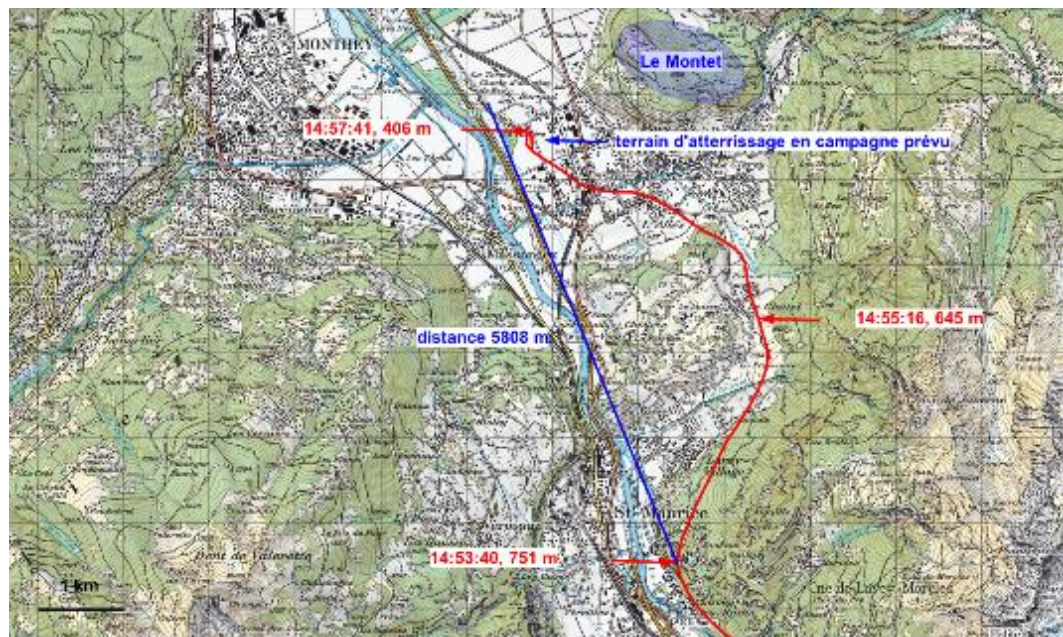
Figure 2 : Extrait agrandi de la trajectoire du motoplaneur HB-2483 (en rouge) après le rétrécissement de la vallée à Saint-Maurice. Les flèches étiquetées des données de temps et d'altitude en mètres indiquent des points distincts de la trajectoire. La ligne droite bleue indique la trajectoire directe jusqu'à l'aérodrome de Bex ; carte reproduite avec l'autorisation de l'Office fédéral de la topographie Swisstopo (JA 150149).

Le taux de descente a fortement augmenté devant le nez rocheux de Martigny. Au nord de celui-ci et par la suite au niveau du rétrécissement de la vallée à Saint-Maurice, le motoplaneur a perdu de l'altitude à raison de 6 m/s. Surpris par les taux de descente importants, le pilote a été soumis à une pression grandissante. Au vu de la pente de vol de 1:17 entre Martigny et Saint-Maurice, il n'aurait été possible d'atteindre l'aérodrome de Bex en ligne droite depuis Saint-Maurice qu'avec une hauteur d'arrivée calculée de 0 m (voir ligne bleue, figure 2).

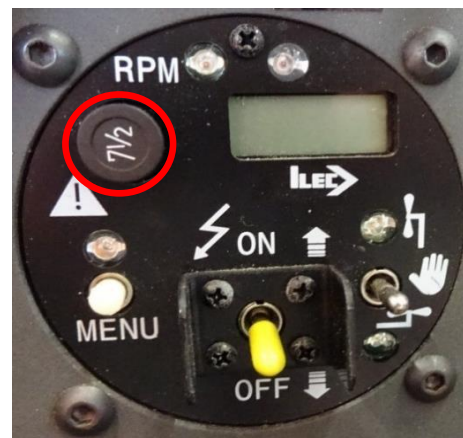
Figure 5 : unité de commande du moteur d'appoint avec le coupe-circuit principal (cercle rouge)

Selon les informations fournies par le constructeur, il est possible que le contacteur de fin de course de la position rentrée du moteur se soit déplacé, amenant ainsi le vérin en butée mécanique. Ceci aurait causé l'ouverture du coupe-circuit principal (7½ A) sur l'unité de commande (voir figure 5). Une mise en service du moteur associée à une réduction de la tension de la batterie peut également mener à l'ouverture du coupe-circuit en raison d'une augmentation du flux de courant. La tension de la batterie a été contrôlée et les résultats n'ont pas mis en évidence d'anomalie.

Le fait de réenclencher le coupe-circuit principal n'a pas d'influence sur la performance du moteur.

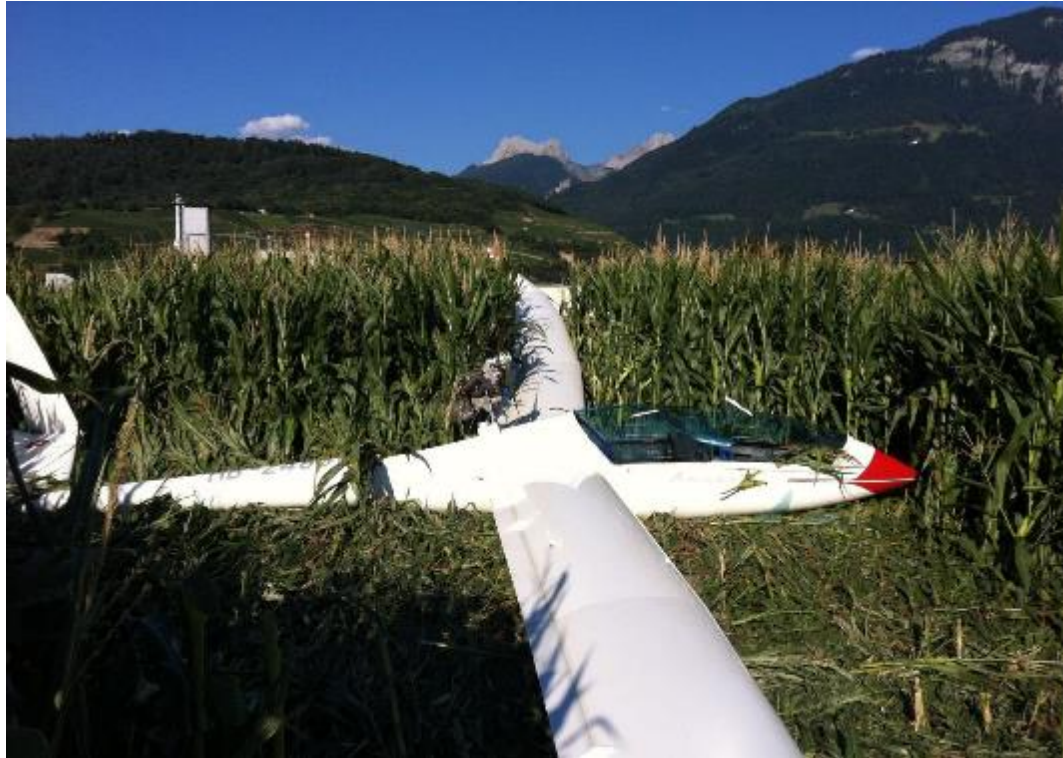
motoplaneur touche les tiges de maïs d'un champ situé au sud de la route, environ 600 m au sud-est de l'aérodrome de Bex (voir figure 6). L'aéronef tourne alors autour de son axe vertical dans le sens des aiguilles d'une montre et heurte le sol d'une faible hauteur. Le fuselage se brise derrière les ailes, à la hauteur des trappes de logement du moteur. Le motoplaneur HB-2483 s'immobilise dans le champ de maïs, fortement endommagé. Le pilote et la passagère sont indemnes, et sortent de l'aéronef par eux-mêmes.

Figure 6 : position finale du motoplaneur HB-2483 dans le champ de maïs, à environ 600 m au sud-est de l'aérodrome de Bex

Le motoplaneur a été fortement endommagé lors de l'impact ; le fuselage s'est brisé derrière les ailes, à la hauteur des trappes de logement du moteur.

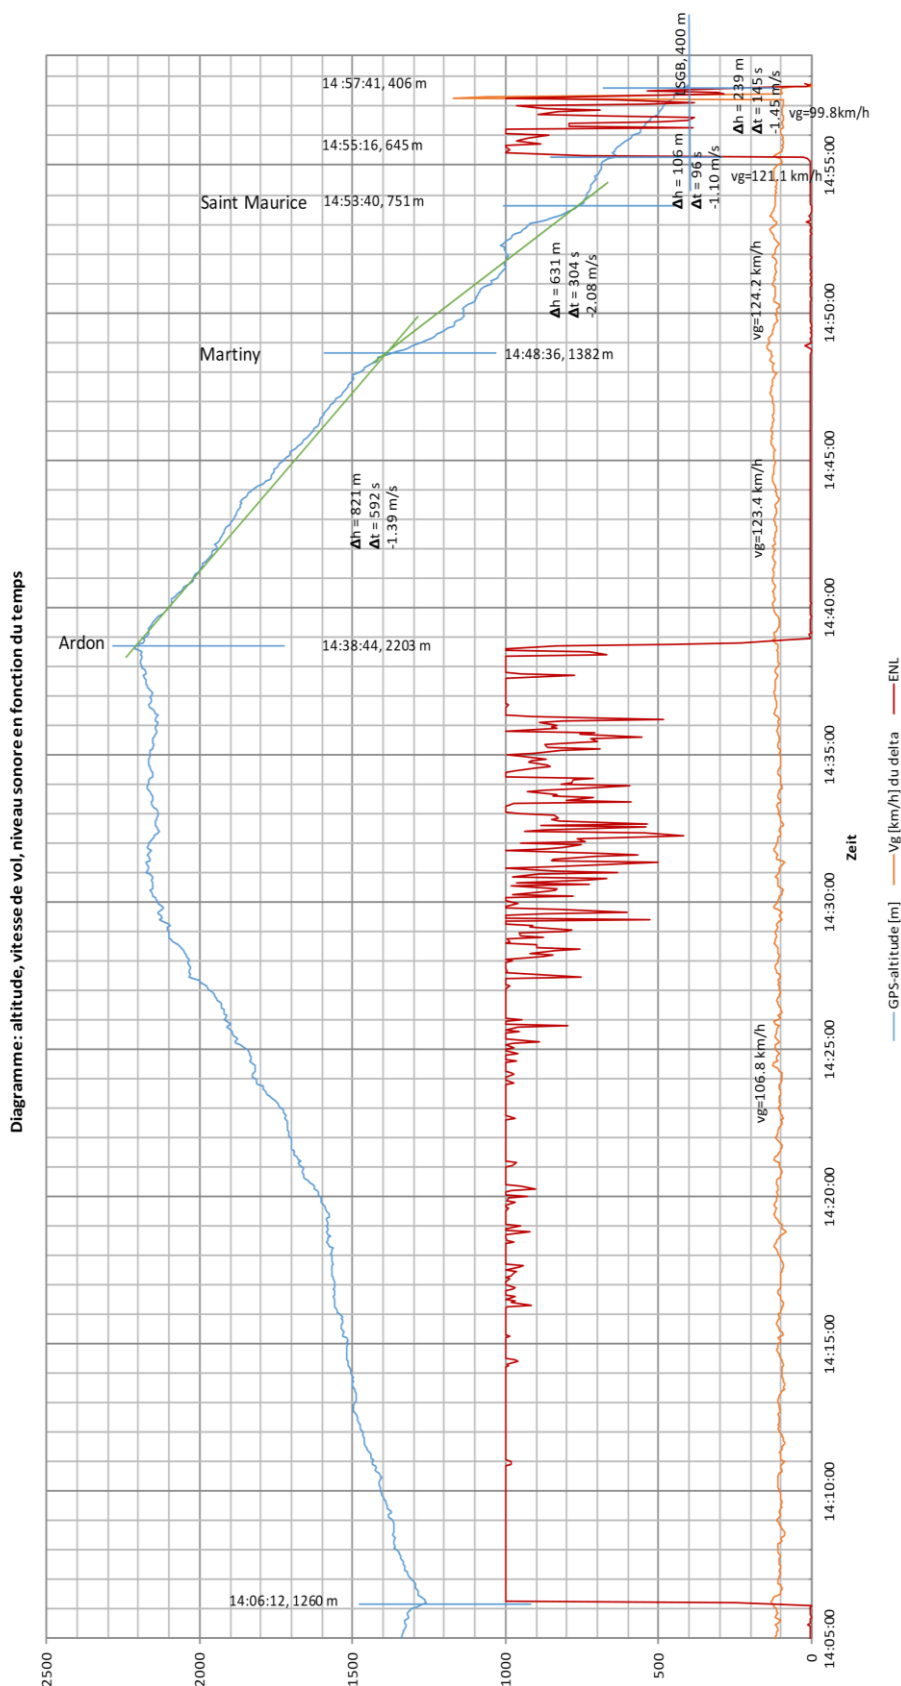
Annexe 1: enregistrement du calculateur de vol LX 9000

Les valeurs ENL enregistrées par le calculateur de vol ne révèlent rien de particulier lors du vol de montée au nord de Sion. Dans le dernier quart de ce tronçon, au cours duquel il n'y a pas eu de gain d'altitude, les valeurs ENL sont dans une bande passante plus élevée, variant entre 500 et la valeur maximale de 1000 (voir annexe 1).

Lors de la deuxième mise en service du moteur d'appoint, les valeurs ENL ne révèlent rien de particulier dans la première moitié du temps de fonctionnement. Ensuite, les mêmes oscillations variant entre 500 et 1000 présentes lors de la première mise en service sont constatées.

Selon les indications du fabricant du calculateur de vol et sur la base de ses enregistrements on peut conclure que lors de ses deux mises en service, le moteur a fonctionné avec l'allumage enclenché et qu'il n'a pas uniquement été entraîné par le moulinet de l'hélice (*windmilling*).

Tracé de l'altitude après le démarrage du moteur d'appoint à Sion (en bleu) avec les données d'enregistrements sonores ENL (en rouge) et la vitesse sol (en orange). Les droites (en vert) montrent les taux de descente moyens rencontrés le long des tronçons de vol entre Ardon et Martigny et entre Martigny et Saint-Maurice.
