Rapport final n° 2278

concernant l'incident grave (AIRPROX)

entre l'aéronef B738, TC-JGV,
exploité par Turkish Airlines avec l'indicatif ATC
THY1QM

et l'aéronef F100, OE-LVL,
exploité par Tyrolean Airways avec l'indicatif ATC
AUA582W

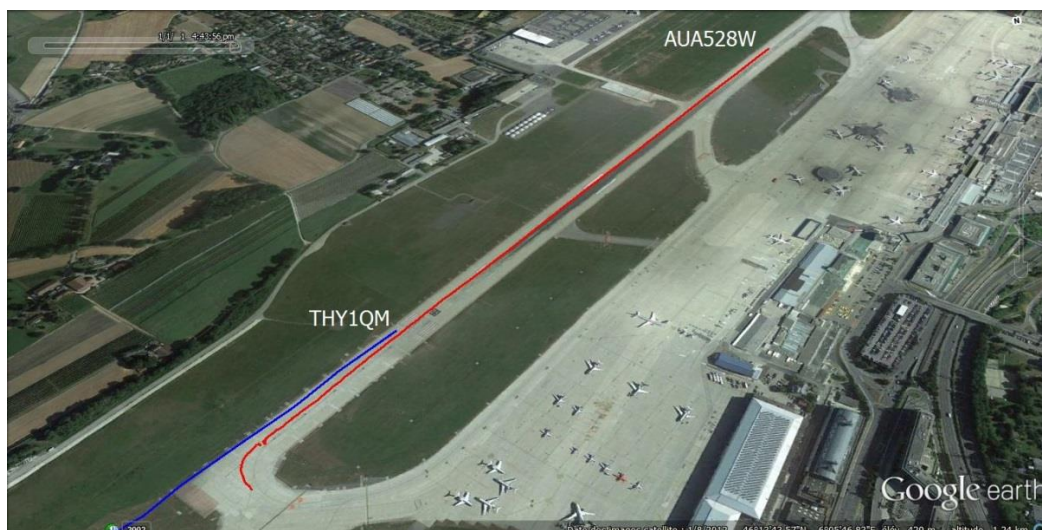
A 15:43:56 UTC, THY1QM survole le seuil de piste 05 et se trouve à 1206⁸ m de AUA582W alors que la distance minimale prescrite est de 2400 m. Les avions ont une vitesse sol identique de 134 kt et à partir de cet instant la distance de l'un à l'autre augmente. Les deux pilotes de THY1QM se confirment mutuellement que l'avion qui décolle a bien pris son envol et continuent l'approche. Il leur semble alors que la séparation réduite est respectée.

Fig. 1 : Trajectoires et positions de THY1QM (bleu, seuil 05) et AUA582W (rouge) à 15:43:56 UTC

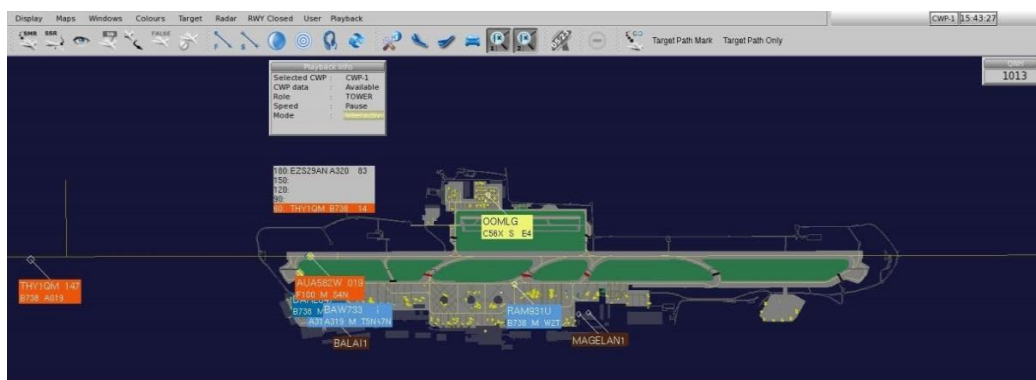
A 15:43:27 UTC, alors que THY1QM était en approche à 30 secondes du seuil de piste 05 et AUA582W débutait son décollage, le système RIMCAS a émis une alerte de phase 1 (orange). Quinze secondes plus tard, à 15:43:42 UTC, l'alerte est passée en phase 2 (rouge). THY1QM était à 200 ft de hauteur et distant de 1215 m de AUA582W, alors en phase de roulement au décollage.

Fig. 4 : Alerte RIMCAS de phase 1 (orange).

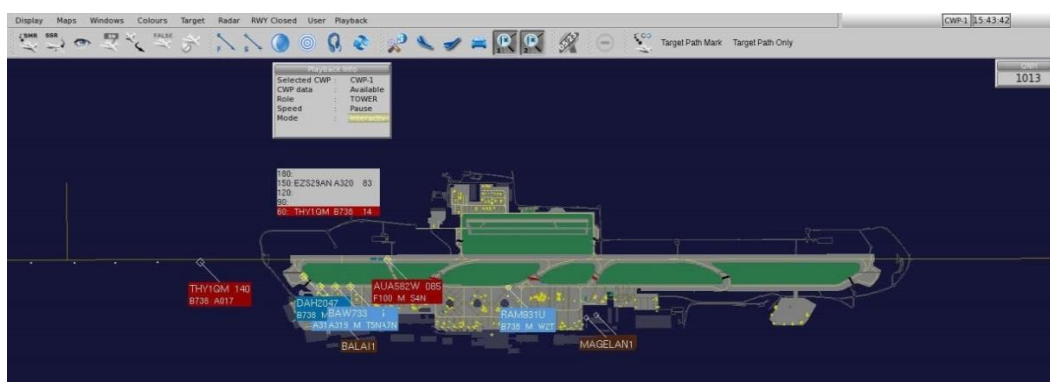
Fig. 5 : Alerte RIMCAS de phase 2 (rouge).

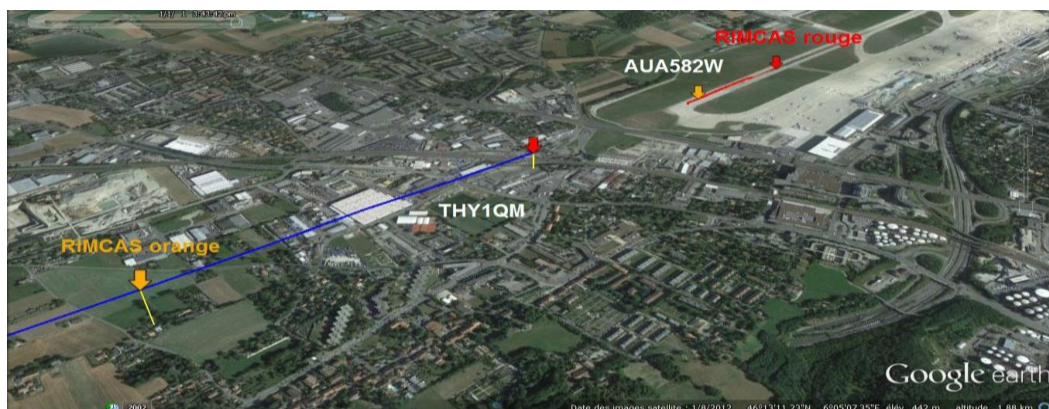
Fig. 6 : Alertes RIMCAS émises lors de l'incident grave.

Cette disparité s'explique par le fait que le système RIMCAS est basé sur le temps TCPA, qui dépend du rapport de la distance entre les deux avions avec leur vitesse relative et non pas uniquement de leur espacement. En conditions d'application de séparation réduite, le contrôleur doit s'assurer qu'un trafic à l'arrivée est séparé de 2400 m d'un trafic au départ. Il se réfère donc à une distance alors que le système RIMCAS fonctionne sur une base temporelle. Comme l'attestent la situation de rapprochement dangereux qui fait l'objet de ce rapport ainsi que celles mentionnées ci-dessus, l'imminence d'une inévitable perte de séparation n'est pas forcément signalée, voire correctement signalée par une alerte RIMCAS.

L'Office fédéral de l'aviation civile (OFAC) devrait veiller à ce que le paramétrage du système RIMCAS (*runway incursion monitoring and conflict alert sub-system*) soit reconsidéré afin que le filet de sauvegarde soit efficace pour les conditions météorologiques autres que celles de faible visibilité.
