# **Schlussbericht Nr. 2279 der Schweizerischen Sicherheitsuntersuchungsstelle SUST**

über den Unfall des Helikopters  
AgustaWestland AW109SP, HB-ZRY,

vom 28. Juni 2015

Alp Oberkäseren, Gemeinde Amden/SG

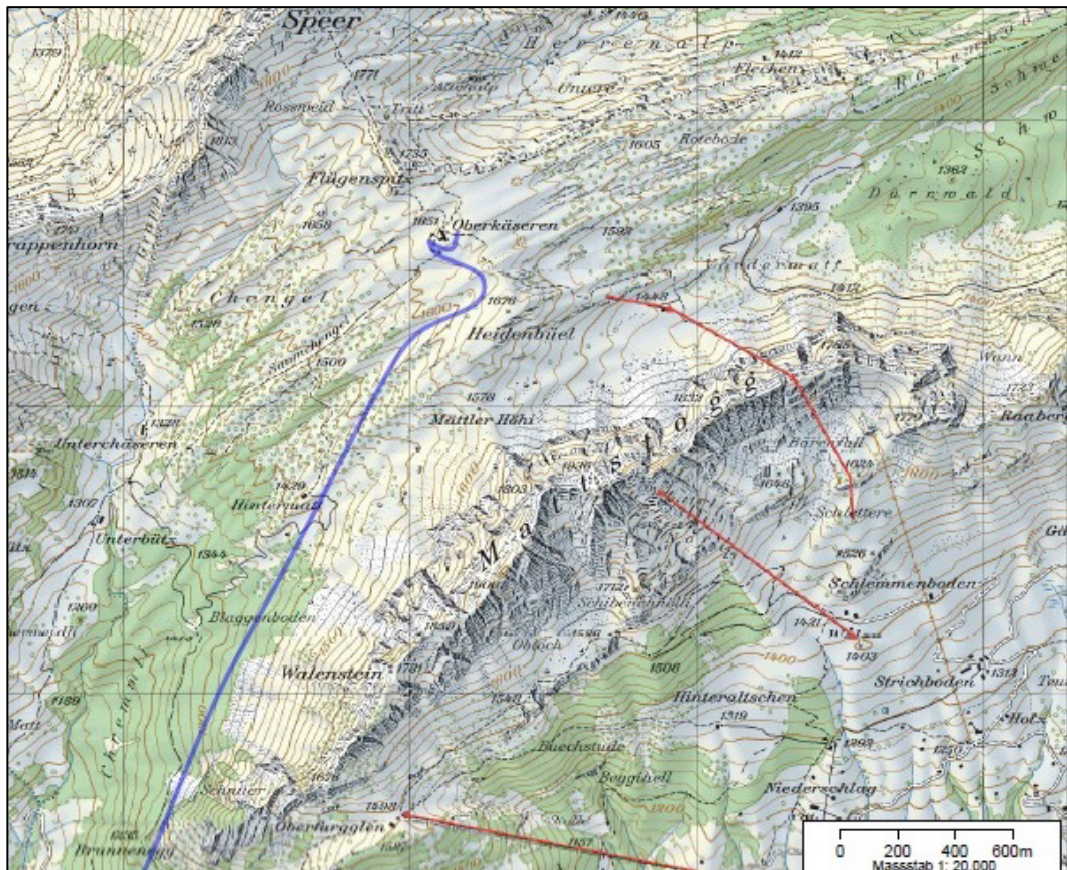
**Abbildung 1:** Flugweg der HB-ZRY (blau) gemäss den Aufzeichnungen des EFIS, dargestellt in einer Karte mit den zum Zeitpunkt des Unfalls erfassten Luftfahrthindernissen (rot) gemäss Datenbank des Bundesamtes für Zivilluftfahrt (vgl. Kapitel 1.18.1). Auf dem Euronav der HB-ZRY wurde diese Hindernissituation rund um die Alp Oberkäseren dargestellt. (Basiskarte reproduziert mit Bewilligung des Bundesamtes für Landestopografie Swisstopo [JA150149])

Im Anflug zur Alp aus südöstlicher Richtung (vgl. Abbildung 1) nahm die Besatzung wahr, dass eine Person auf der südwestlichen Seite der Alphütte den Helikopter einweisen wollte. Der von dieser Person vorgesehene Landeplatz befand sich ungefähr 20 m schräg unterhalb der Terrasse der Alphütte auf einem abfallenden Grasband (vgl. Abbildung 2) und war beidseitig von Viehzäunen begrenzt. An dieser Stelle waren auch schon Helikopter für die Versorgung der Alphütte gelandet (vgl. Kapitel 1.5.2.2). Als sich der Helikopter im Endanflug befand, entschied die Besatzung aufgrund der Nähe des Landeplatzes zur Terrasse, der sich dort aufhaltenden Personen sowie der engen Platzverhältnisse, nicht an dieser Stelle zu landen. Die Besatzung besprach alternative Landemöglichkeiten, da es aufgrund des Geländes nicht viele Optionen gab. Sie entschied sich, auf die rechte Seite der Hütte zu fliegen. Der Pilot stieg vertikal einige Meter hoch, drehte die Nase des Helikopters um die Hochachse nach rechts und flog südöstlich um die Alphütte, um auf der Ostseite nach einem geeigneten Landeplatz Ausschau zu halten. Der HCM blickte in dieser Phase auf der linken Seite des Helikopters nach unten, um das Gelände nach einer möglichen Landestelle abzusuchen. Der Arzt blickte zum selben Zweck in den Bereich rechts hinten des Helikopters.

Weiter sagte der HCM aus, dass ihm das weiter südostwärts liegende Kabel, das in der Hinderniskarte eingetragen und auch markiert war (vgl. Abbildung 1), von Überflügen her bekannt war.

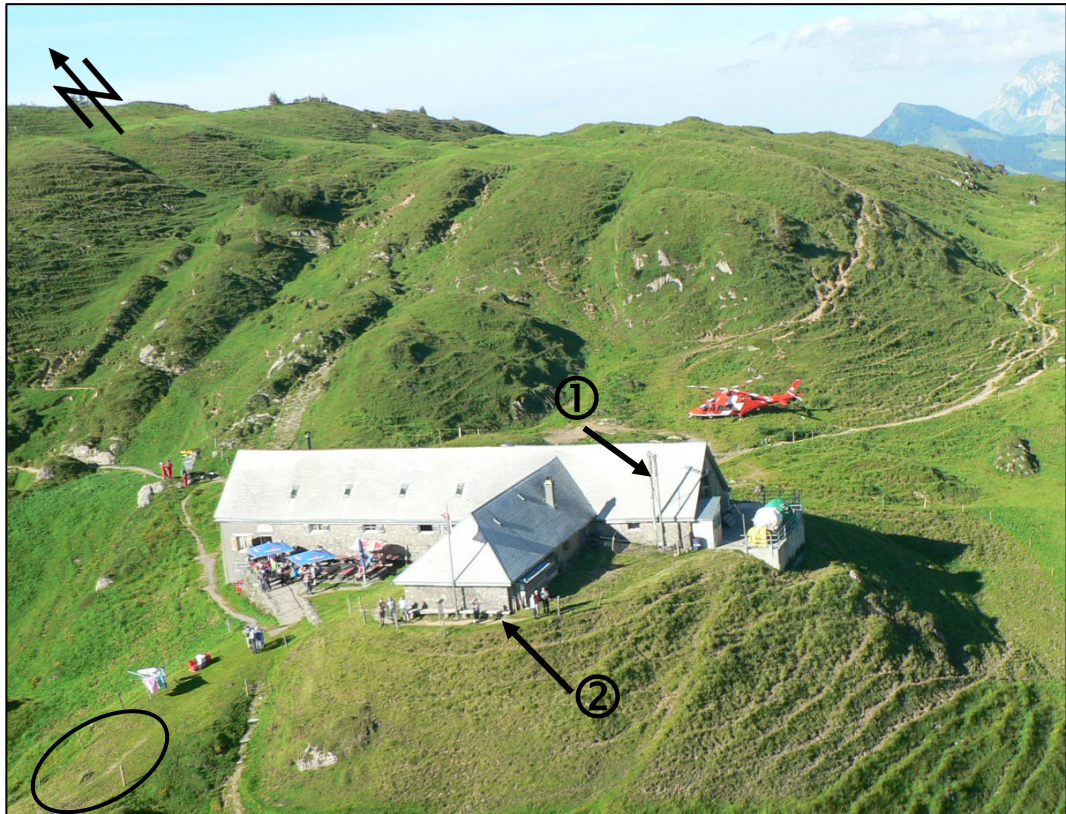
**Abbildung 2:** Luftaufnahme der Alp Oberkäseren, aufgenommen am Unfalltag. Schräg links vor der Terrasse der Landeplatz (schwarzer Kreis), der von der einweisenden Person vorgesehen war. Rechts hinter der Alphütte der Landeplatz, den der Pilot anfliegen wollte und auf dem er die HB-ZRY nach der Kollision mit der Telefonleitung landete. Leicht links vor der rechten äusseren Ecke der Alphütte ist der Mast ① sichtbar, von dem die Telefonleitung in ost-südöstliche Richtung wegführte (ungefähr nach rechts im Bild). Auf der Südseite der Hütte ist der ungefähre Standort der Drittperson ② eingezeichnet).

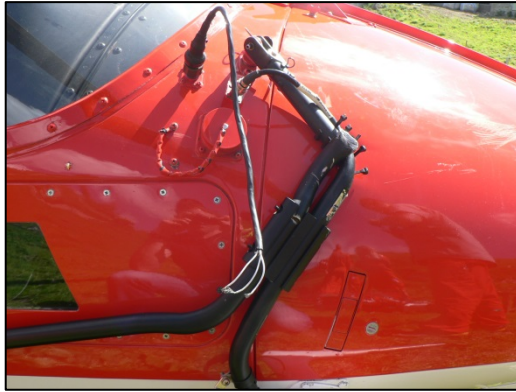
Der Helikopter wurde durch die Kollision mit der Telefonleitung beschädigt (vgl. Abbildung 3 bis Abbildung 8). Der elektrisch verstellbare Spiegel auf der rechten vorderen Seite wurde abgerissen und zerstört. Kollisionsspuren konnten beidseitig auf der Oberseite der Nase des Helikopters, entlang der Mittelstrebe zwischen den beiden Frontscheibenhälften, am *upper cutter* des Kabelkappsystems (vgl. Kapitel 1.6.5), im Bereich des rechten oberen Deckenfensters und an drei der vier Hauptrotorblättern festgestellt werden.

**Abbildung 3:** Abgerissener elektrisch verstellbarer Spiegel

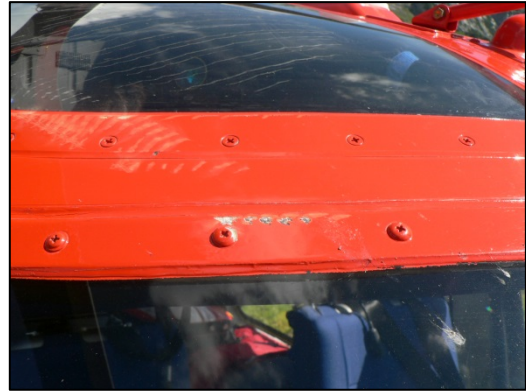
**Abbildung 4:** Spuren im Bereich des rechten oberen Deckenfensters

Am Helikopter konnten lediglich auf der rechten Seite Spuren erkannt werden, die auf einen Kontakt mit den beiden Telefonleitungen schliessen lassen. Diese Kollisionsspuren verliefen von der Nase des Helikopters bis zum rechten oberen Deckfenster. Weiter befanden sich Kontaktsuren am Aussenspiegel und an dessen Halterung, im Bereich des Montagepunktes des rechten Scheibenwischers sowie am oberen *cable cutter*, insbesondere auf dessen Rückseite. In allen Schadenbereichen konnten die Konturen resp. Strukturen der Drahtseile der Telefonleitung erkannt werden.

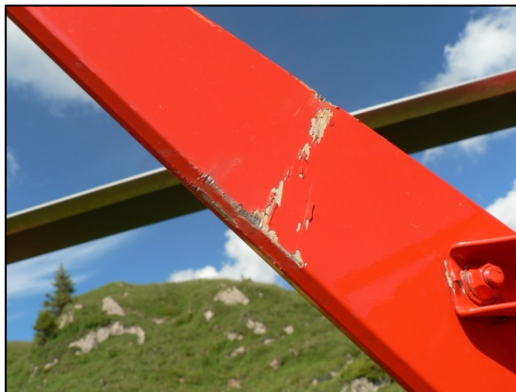
**Abbildung 5:** Spuren am *upper cutter* des Kabelkappsystems

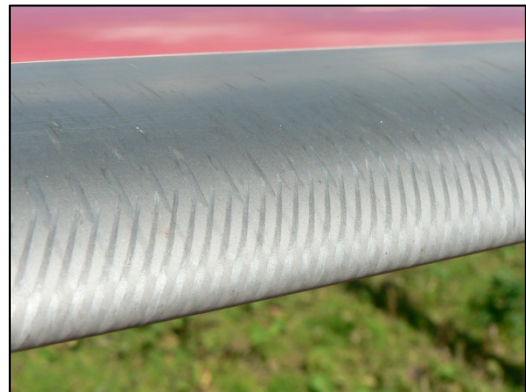
**Abbildung 6:** Spuren an der Eintrittskante eines Hauptrotorblattes

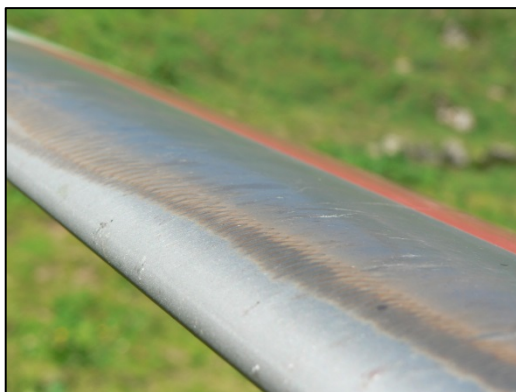
**Abbildung 7:** Spuren an der Eintrittskante und der Oberseite eines Hauptrotorblattes

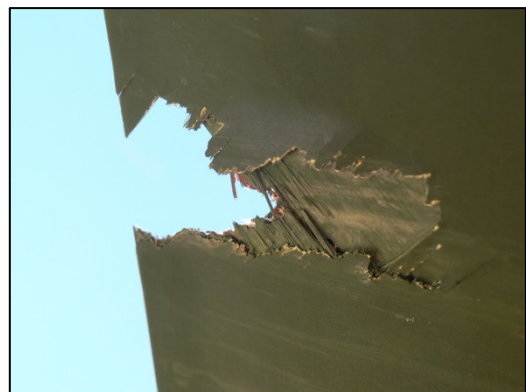
**Abbildung 8:** Schaden an der Austrittskante eines Hauptrotorblattes

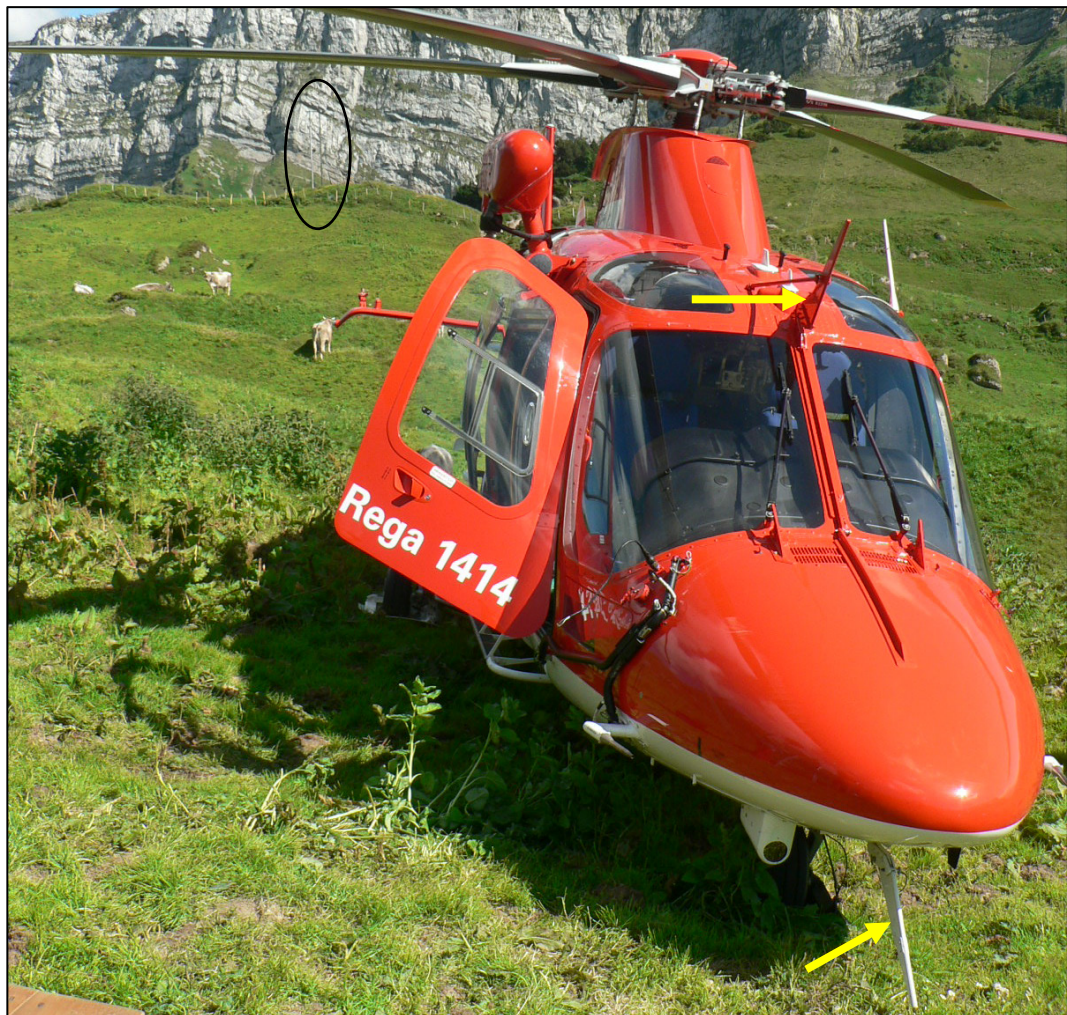
Die HB-ZRY war mit einem sogenannten Kabelkappsystem (*Wire Strike Protection System* – WSPS) ausgerüstet. Dies ist eine passive Sicherheitseinrichtung, die zum Schutz vor Unfällen durch Kabelkollisionen dienen soll. Ein WSPS besteht aus je einem scharfkantigen Schneidemesser (*upper cutter, lower cutter*), das auf dem Kabinendach bzw. unter der Zelle angebracht ist sowie einer Ablenkschiene zur Verstärkung und als Führungsschiene für den aufprallenden Draht (*windshield deflector*). Diese Schiene ist entlang der Mittelstrebe der Frontscheibe montiert (vgl. Abbildung 9).

**Abbildung 9:** Frontansicht der HB-ZRY an der Stelle, wo der Helikopter nach dem Unfall gelandet wurde. Gut sichtbar sind der *lower* und der *upper cutter* des Kabelkappsystems (gelbe Pfeile). Die Telefonleitung, mit der die HB-ZRY kollidierte, führte vom Mast bei der Hütte (vgl. Position ① in Abbildung 2) zum nächstgelegenen Mast auf einer Kuppe (schwarz eingekreist).

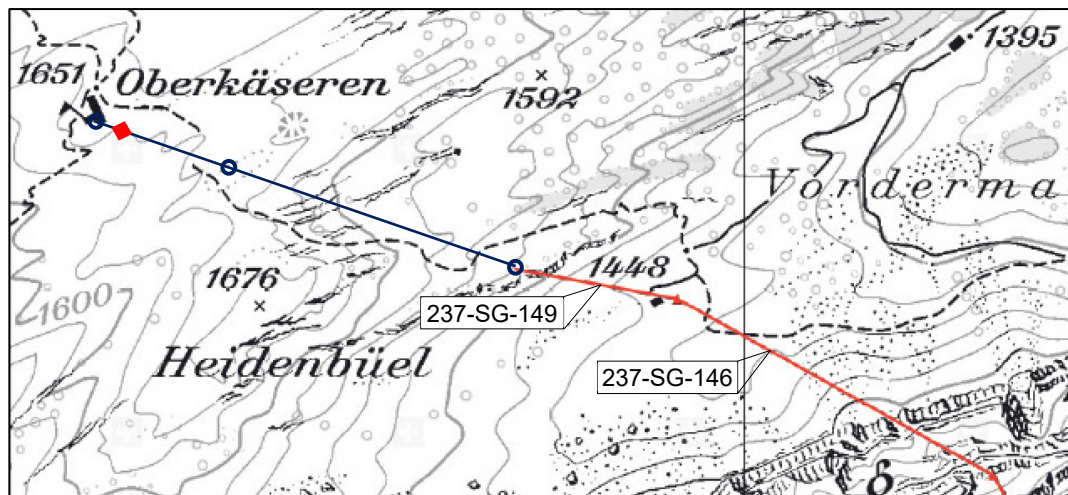
Die Kollision mit der Telefonleitung, die aus zwei parallel verlaufenden Kabeln bestand und in ost-südöstlicher Richtung von der Alphütte wegführte (vgl. Kapitel 1.18.2), erfolgte ungefähr in einer Distanz von 37 m zum Mast bei der Alphütte und in einer Höhe von ca. 17 m über dem Gelände.

**Abbildung 10:** Die beiden Teilstücke der Telefonleitung (rote Linien) auf der nördlichen Seite des Mattstocks mit den jeweiligen Register-Nummern, dargestellt in der Luftfahrthinderniskarte (WeGOM) des BAZL zum Unfallzeitpunkt. Die dunkelblaue Linie zeigt die beiden Teilstücke, die nicht in der Luftfahrthinderniskarte eingetragen waren, die dunkelblauen Kreise die Telefonmasten (vgl. Kapitel 1.18.2.2). Das rote Viereck zeigt die ungefähre Kollisionsstelle.
