Rapport final de la Commission fédérale d'enquête sur les accidents d'aéronefs

de l'avion Piper L4 HB-OXL

survenu le 24 janvier 1965

à Roc d'Orsay près d'Ollon VD

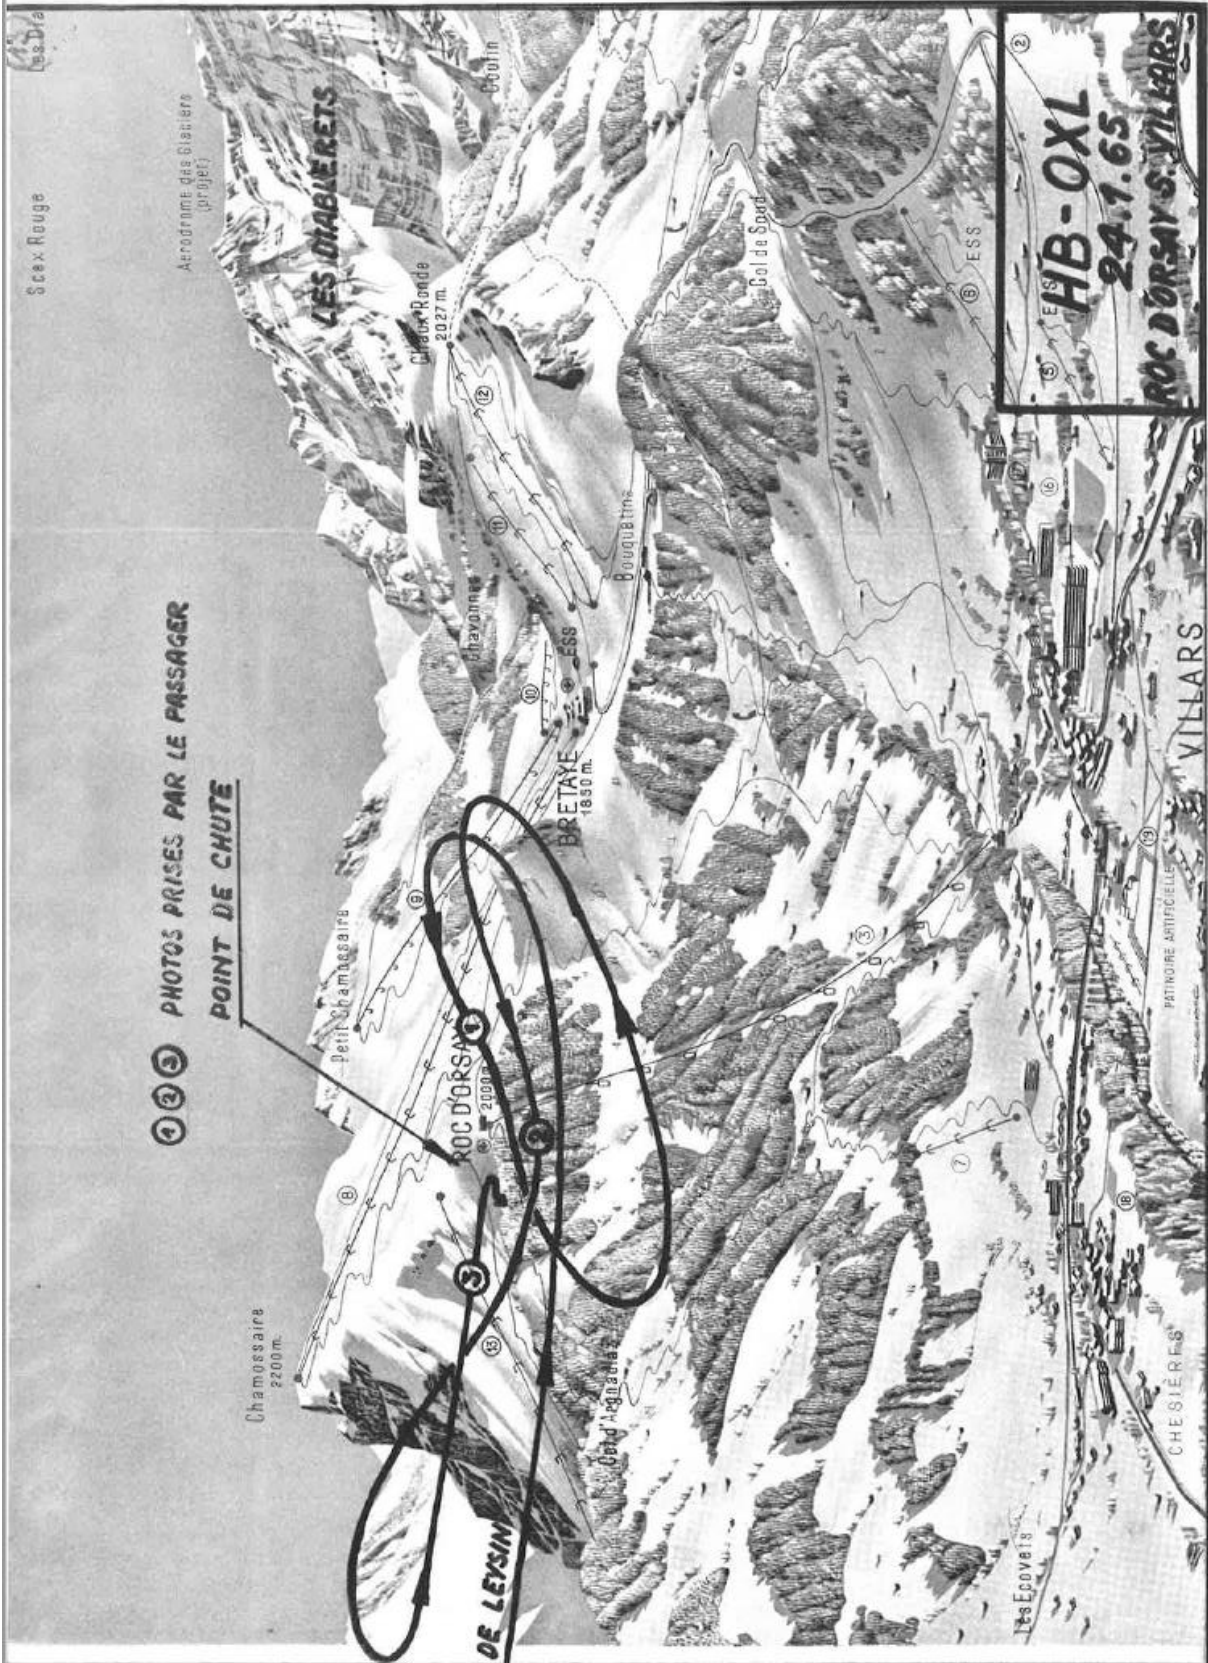
ESS
HB-OXL
24.1.65
ROC D'ORSAIN S. VILLARS

Le point de chute se situe à 150 m environ de la station, à

l'W, au haut de la combe, dans un talus incliné à 45°.

④③② PHOTOS PRISES PAR LE PASSAGER
POINT DE CHUTE
