Rapport final no. 2280

du Service suisse d'enquête de sécurité SESE

concernant l'accident de l'avion
Robin DR400-140B, HB-KDD,

survenu le 23 février 2015

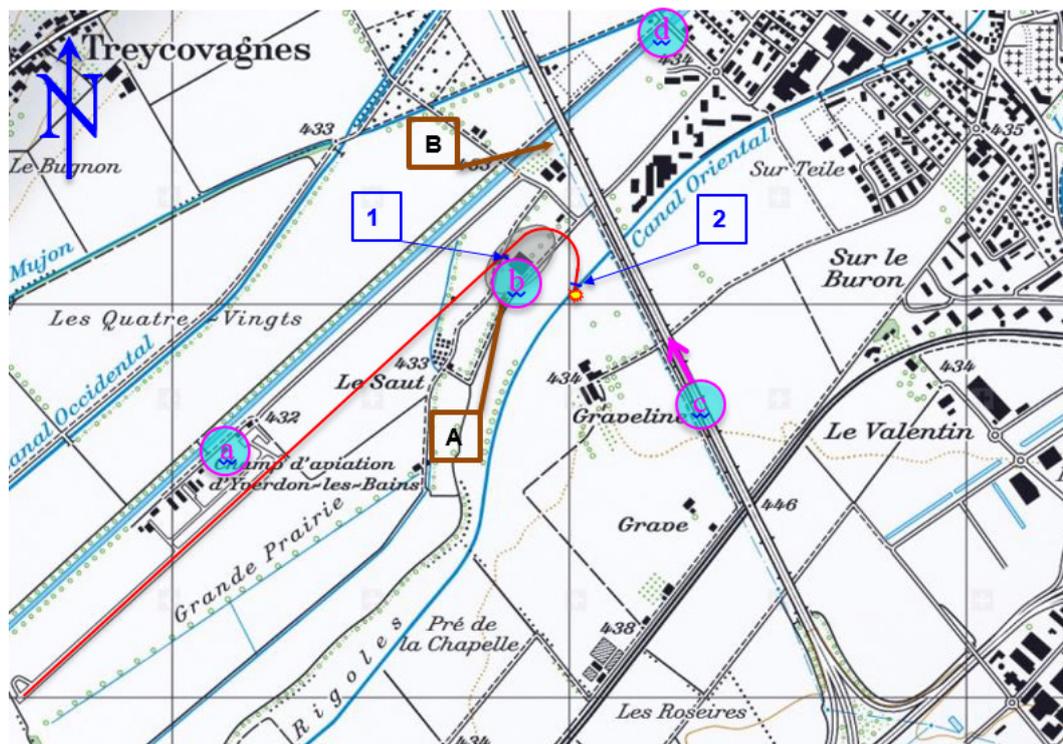
Alors que l'aéronef se trouve en vol de montée initiale, à la hauteur du manège (figures 1 et 2), une importante baisse de régime est constatée par plusieurs personnes qui observent l'avion à ce moment-là. Il entreprend alors un vol plané et un début de virage à gauche, suivi d'un virage serré à droite. Alors qu'il vole approximativement en direction du sud, à une hauteur estimée d'environ 30 à 40 m, le HB-KDD stoppe le virage et poursuit un court instant en vol rectiligne avant de basculer brusquement sur l'aile gauche. Il plonge verticalement et percute le sol un peu avant 15 h. La durée totale du vol d'entraînement est d'environ 48 minutes.

Figure 1 : carte de base reproduite avec l'autorisation de l'Office fédéral de la topographie Swisstopo (JA150149), avec reconstitution de la trajectoire du HB-KDD après la manœuvre de posé-décollé sur la piste 05, avec identification de la baisse de régime (1), de la perte de contrôle (2), du manège (A), de la ligne à haute tension (B) et la position de quatre observateurs (a-d)

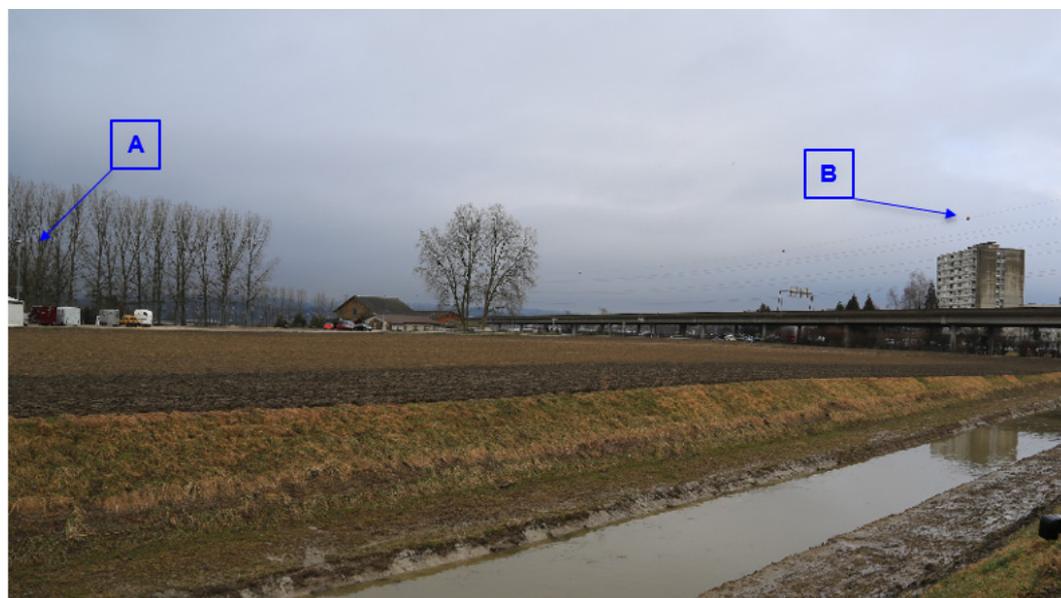
Figure 2 : prise de vue du Canal Oriental en direction du nord où le HB-KDD a effectué sa manœuvre en virage à droite avec identification de l'emplacement du manège (A) et de la ligne à haute tension (B)

La collision avec le sol s'est produite à environ 250 m à l'ouest du viaduc de l'autoroute Yverdon-Neuchâtel et au nord-est de la piste 23 de l'aérodrome d'Yverdon-les-Bains, à environ 900 m du seuil de piste. L'autoroute est bordée sur son côté ouest d'une ligne à haute tension (figures 1 et 2).

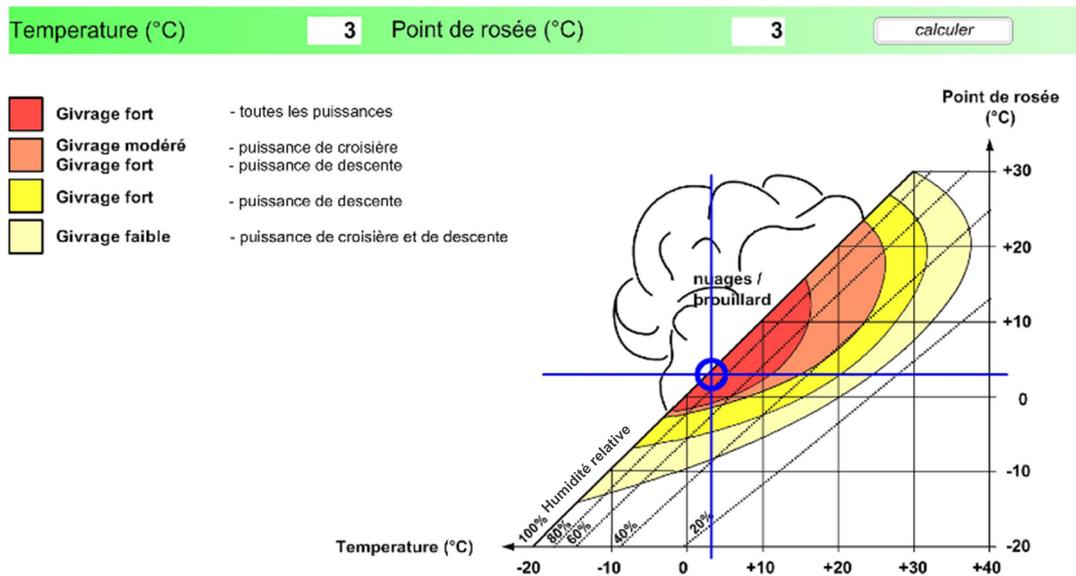
Figure 3 : probabilité de givrage du carburateur en fonction de la température et du point de rosée (source : didacticiel SPHAIR³)

Il y avait une grande probabilité de givrage du carburateur pour toutes les puissances fournies par le moteur.

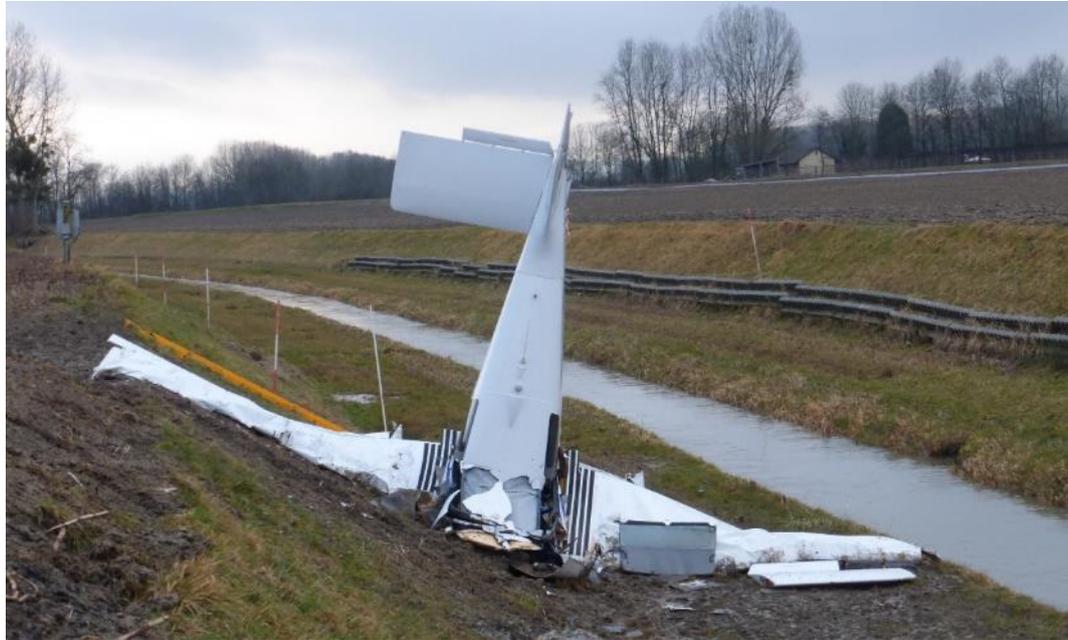
L'impact s'est produit en bordure de la rive droite d'un canal dénommé Canal Oriental, situé en face du manège équestre. Le canal est conçu dans sa partie centrale d'une voie d'eau et d'une berge plate de chaque côté, puis d'un talus de quelques mètres de hauteur (figures 2 et 4).

L'impact a été violent. Selon des témoins situés près du manège, l'avion a chuté verticalement d'une hauteur estimée de 30 à 40 m en faisant un demi-tour en piqué. L'épave, orientée vers le nord-est, s'est enfoncée dans le terrain meuble à cet endroit. Le moteur et l'avant du fuselage étaient immergés dans le sol jusqu'à la

hauteur de la planche de bord. L'aile gauche est entrée en collision avec la berge alors que l'aile droite avec le talus sud du canal (figure 4).

Figure 4 : position finale de l'avion HB-KDD

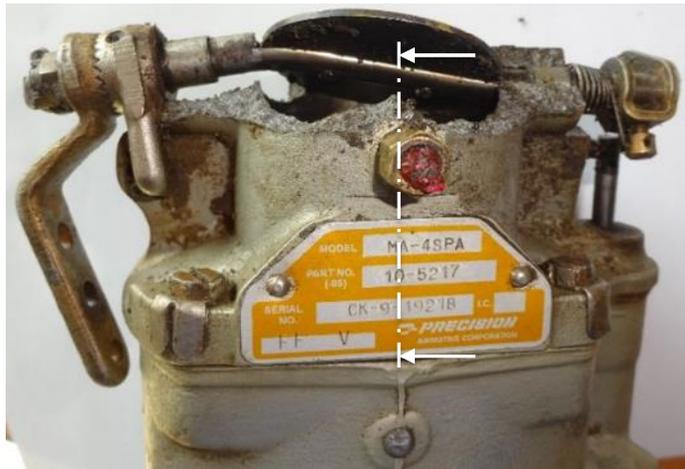
Le carburateur a été endommagé lors de la collision. Il présentait notamment plusieurs cassures au niveau du flasque supérieur et une déformation de l'axe de commande du papillon (figures 5 et 6).

Figure 5 : déformation de l'axe de commande du papillon du carburateur avec plan de coupe de la figure 6

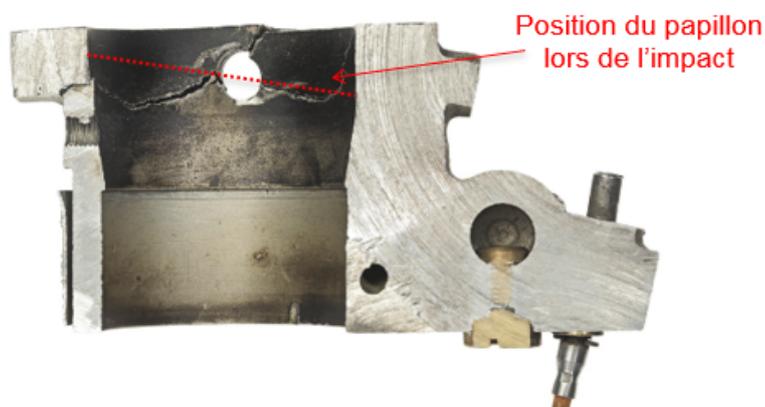
L'analyse des traces relevées dans le conduit d'admission, à proximité du papillon, démontrent que ce dernier était dans une position quasi horizontale, donc légèrement ouverte, au moment de l'accident. Ceci correspond à une faible puissance fournie par le moteur.

Figure 6 : coupe du conduit de l'admission du carburateur avec position du papillon lors de l'impact

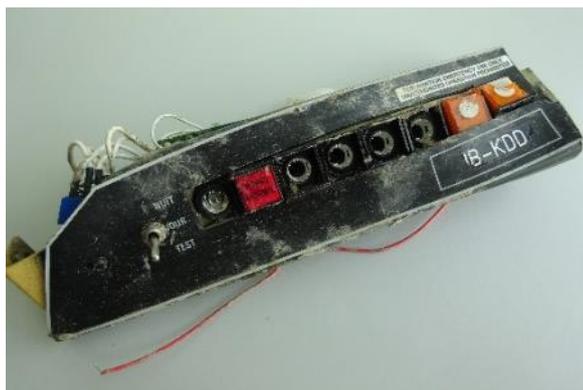
Figure 7 : voyants lumineux

Les voyants lumineux analysés n'étaient pas activés lors de l'impact (figure 7).

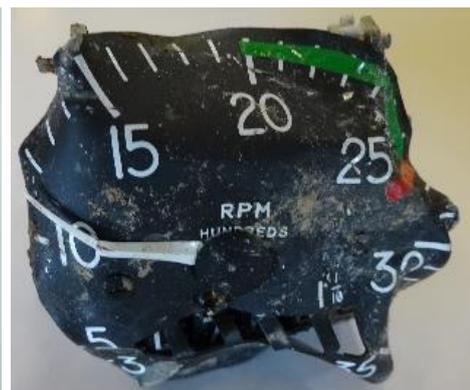
Le compte-tours du moteur a été fortement endommagé par la collision. Néanmoins, l'expertise a démontré qu'un impact de l'aiguille a été relevé sur le cadran à une position correspondant à 1180 RPM (figure 8).

Figure 8 : cadran du compte-tours
