# **Schlussbericht Nr. 2281 der Schweizerischen Sicherheitsuntersuchungsstelle SUST**

über den Unfall des Helikopters  
Eurocopter AS 350 B3, HB-ZIG,

vom 11. Februar 2015

15 km südöstlich von Meiringen,  
Gemeinde Guttannen/BE

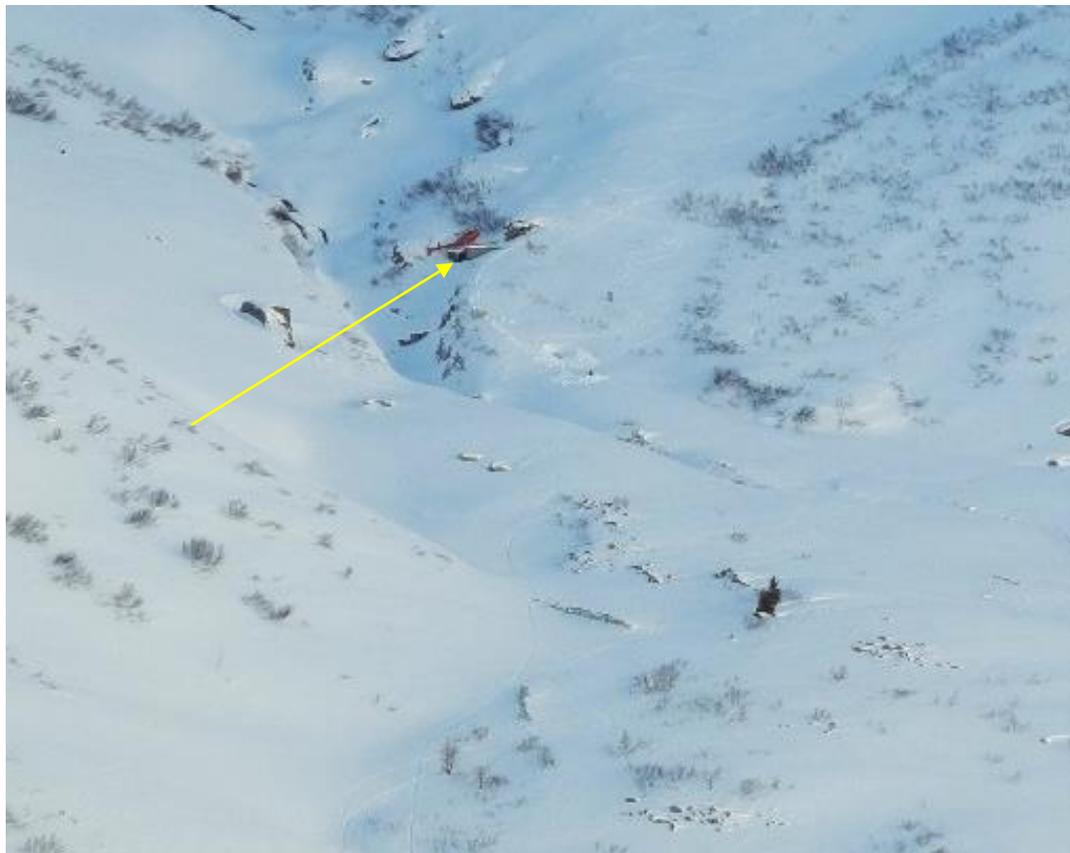
**Abbildung 2:** Im Anflug auf die Landestelle. Der gelbe Pfeil zeigt auf das Dach der KWO-Anlage Grubenbachfassung.

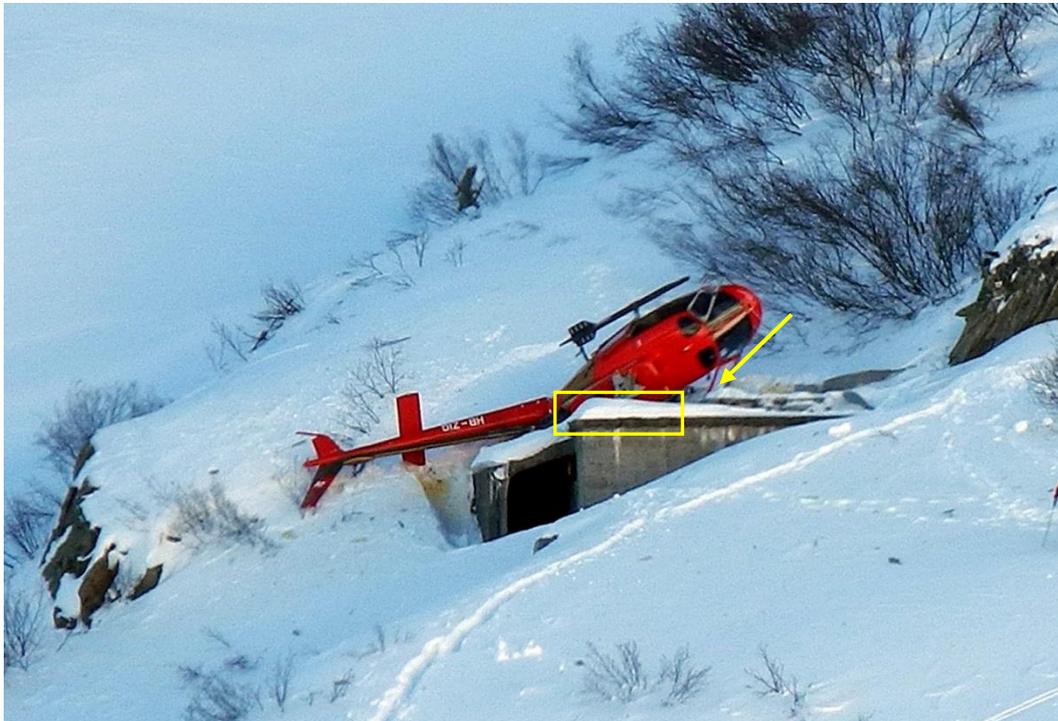
Durch das abgestufte Flachdach hat das Gebäude zwei Plattformen mit einer Stufenhöhe von gut 50 cm. Die obere, kleinere Plattform ist rechteckig und hat eine Dimension von 3.3 m × 5.5 m. Sie grenzt nordwestlich direkt an den Felsen und südwestlich an die ansteigende Böschung mit den Sträuchern an.

**Abbildung 3:** Unfallstelle betrachtet aus der Anflugrichtung. Das gelbe Rechteck bezeichnet die Schneeverwehung auf der unteren, grösseren Plattform. Der gelbe Pfeil zeigt auf die östliche Ecke der oberen, kleineren Plattform.

Grosse Teile des Gebäudes sowie des Dachs waren eingeschneit; lediglich die östliche Ecke, auf einer Fläche von rund 2.5 m × 3 m, war frei von Schnee (vgl. Abbildung 4).

Er stufte die Platzverhältnisse grundsätzlich als eng ein. Aufgrund einer Schnee-Verwehung an der östlichen Kante der unteren, grösseren Plattform (vgl. Abbildung 4) stellte er fest, dass ein Aufsetzen in diesem Bereich mit dem Risiko eines Wegbrechens der Verwehung unter dem Helikopter behaftet war.

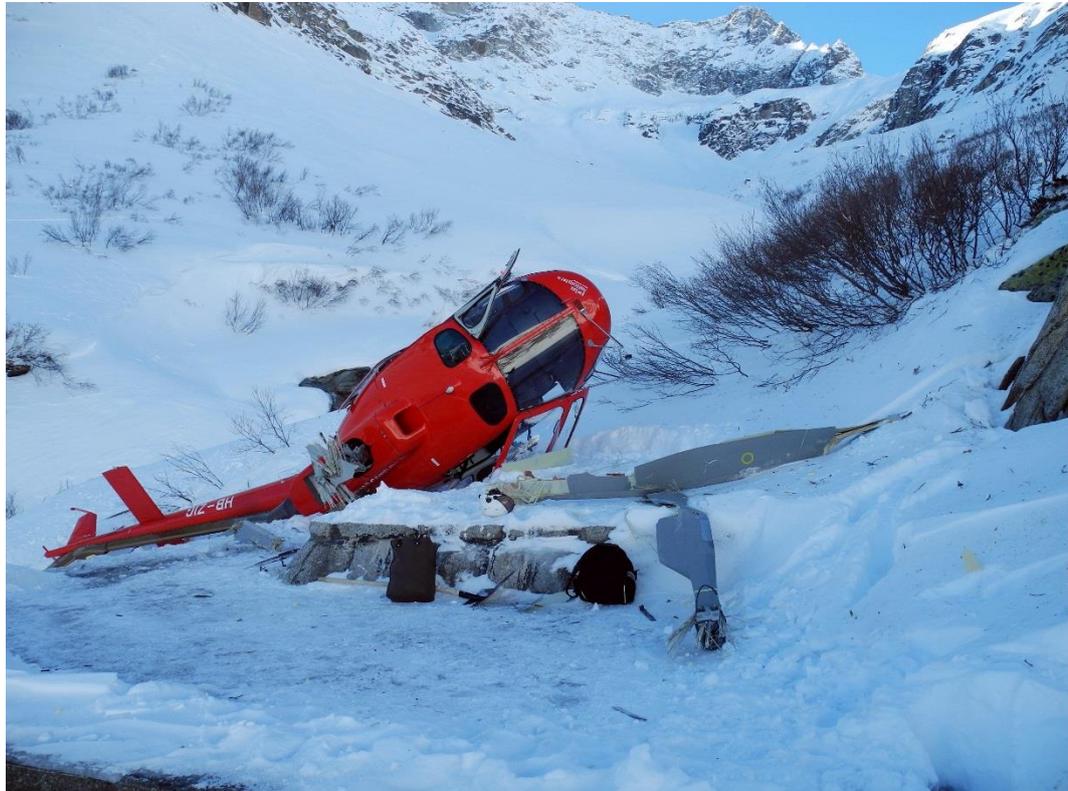
Verschiedenste Sträucher an der südwestlich ansteigenden Böschung wiesen horizontal verlaufende, gut sichtbare Beschädigungen durch den Hauptrotor auf. Die abgetrennten Äste lagen überall verteilt am Boden der Böschung. Am Felskopf direkt neben dem Gebäude fanden sich zwei deutliche Streifspuren vom Hauptrotor.

und steckte teilweise im Schnee. Die untere Hälfte der vertikalen Finne am Heckausleger wies Stauchspuren auf. Im Tank befanden sich noch 230 Liter Flugpetrol.

**Abbildung 5:** Endlage des Wracks

- Der Helikopter drehte sich im Uhrzeigersinn, kippte auf die rechte Seite und blieb auf der Stufe von der unteren zur oberen Plattform sowie auf dem ansteigenden Gelände liegen.
- Der Helikopter wurde stark beschädigt. Alle Insassen blieben unverletzt und konnten durch die Besatzung aus dem Wrack befreit werden.

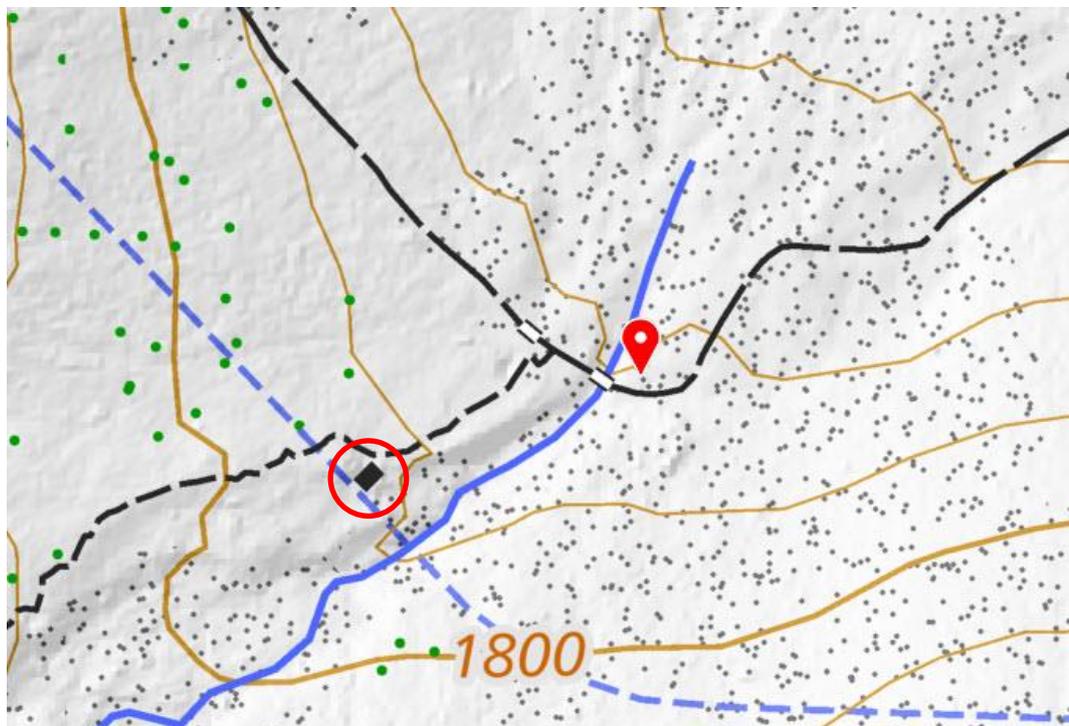
**Abbildung 6:** Kartendarstellung der neuen Landestelle (rote Boje) bei der Grubenbachfassung. Der rote Kreis bezeichnet das Gebäude der KWO, wo der Unfall mit der HB-ZIG geschah (Karte reproduziert mit Bewilligung des Bundesamtes für Landestopografie Swisstopo (JA150149)).

Als Folge dieser Vorgaben mussten fünf Landestellen bei Anlagen des Auftraggebers versetzt werden. Davon betroffen war auch die Landestelle bei der Grubenbachfassung. In diesem Fall wurde talauswärts, rund 90 m ostnordöstlich des KWO-Gebäudes, eine flache, leicht erhöhte Stelle aufgeschüttet, die frei von Hindernissen ist.
