Rapport final n° 2282

concernant l'accident de l'hélicoptère
Cabri G2, HB-ZOA,

survenu le 9 juin 2015

au lieu-dit Confrin des Praz,
Commune de Semsales / FR

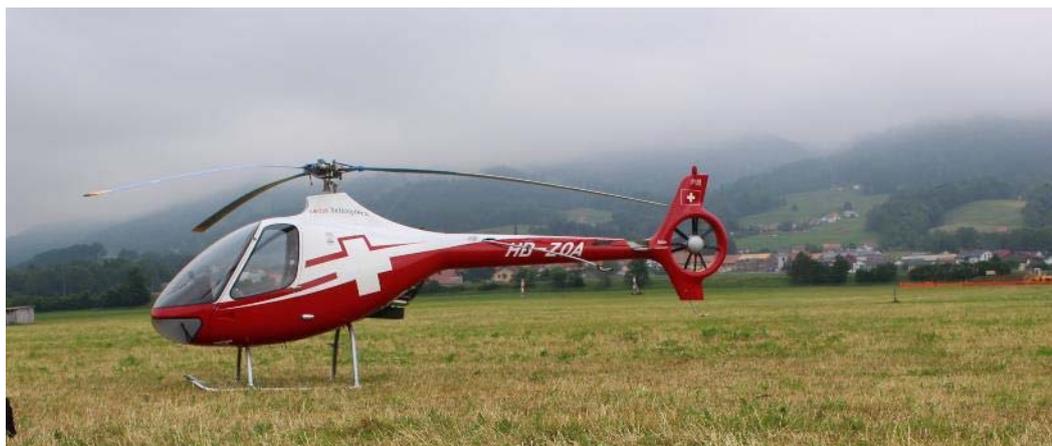
Le patin gauche puis, immédiatement après, le patin droit du train d'atterrissage touchent le sol. L'hélicoptère rebondit tout en avançant, il est déstabilisé. Afin de contrôler la situation, l'instructeur intervient sur les commandes. Ensuite, l'appareil heurte une seconde fois le sol et l'équipage entend un bruit suspect. L'hélicoptère s'immobilise sur ses deux patins (voir figure 1). L'instructeur constate que la poutre reliant la cellule au rotor anticouple est endommagée et que l'arbre de transmission du rotor anticouple a été arraché. Il arrête le moteur, freine le rotor et coupe la batterie. L'équipage est indemne.

Figure 1 : position finale de l'hélicoptère HB-ZOA.

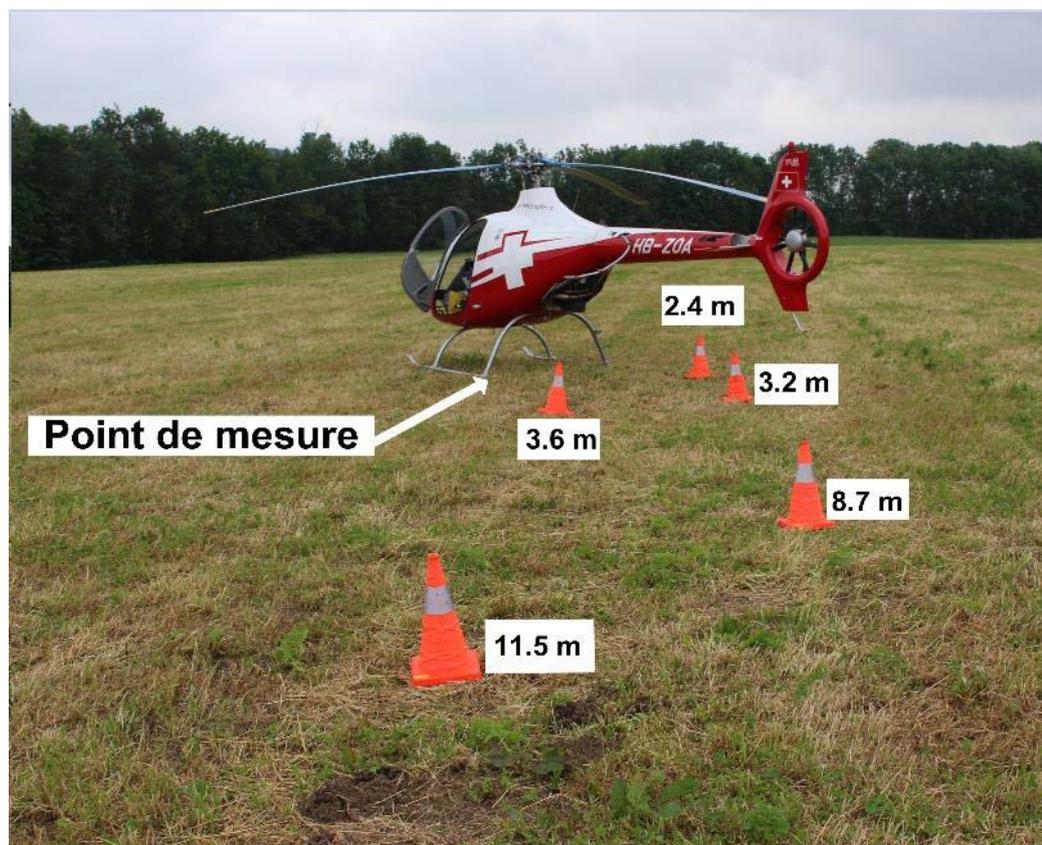
La profondeur du premier impact laissé par le train d'atterrissage était d'environ 5 cm. Les traces suivantes ont laissé apparaître de la terre meuble.

Figure 2 : distances entre l'arrière du train d'atterrissage gauche et les différentes traces laissées au sol par les patins.

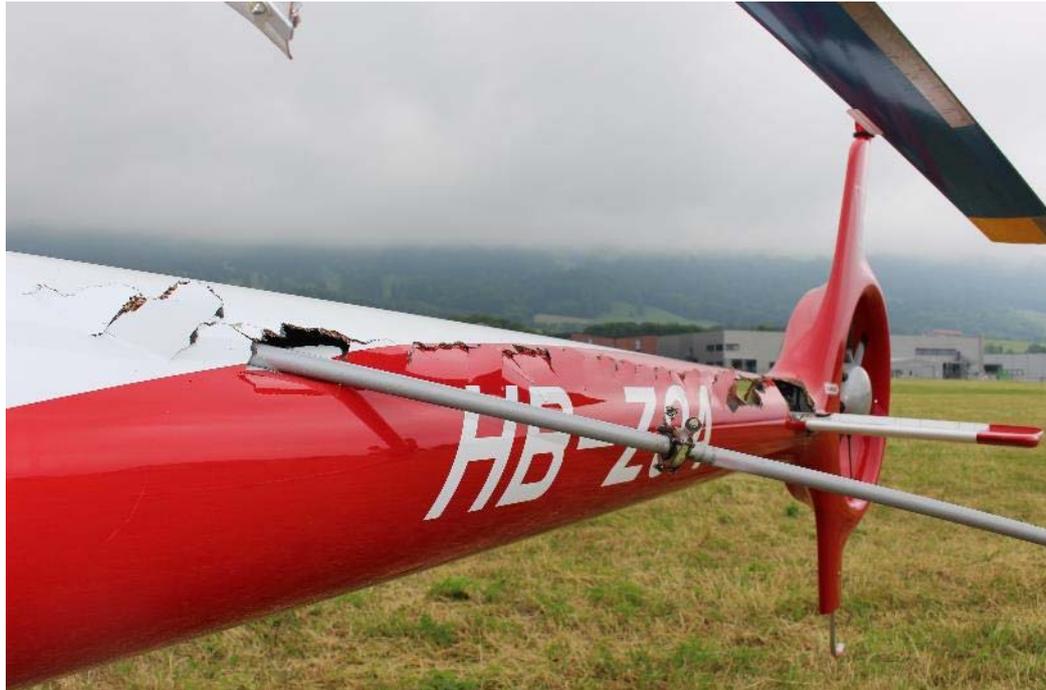
La partie droite du stabilisateur horizontal et la poutre de queue reliant la cellule au rotor anticouple ont subi l'impact des pales du rotor principal. La partie supérieure de la poutre de queue a été sectionnée et l'arbre de transmission du rotor anticouple de type Fenestron a été sectionné et arraché.

Les extrémités des pales du rotor principal présentent des marques dues aux impacts avec la poutre de queue.

Figure 3 : détail des dégâts à la poutre de queue.

Le vecteur vertical exercé lors du second impact a été suffisant pour permettre la flexion des pales du rotor principal vers le bas. Ce dernier a heurté le stabilisateur arrière droit et la poutre de queue, sectionnant et arrachant au passage l'arbre de transmission du rotor anticouple.

A la suite de cet évènement, la compagnie Swiss Helicopter a ajouté dans le manuel des opérations l'amendement suivant (en caractères gras dans l'original):

“Full down AR training

Since full down AR⁴ training generates comparatively high risk for crew and the helicopter in relation to the effectiveness of training, full down AR are not allowed on training flights.

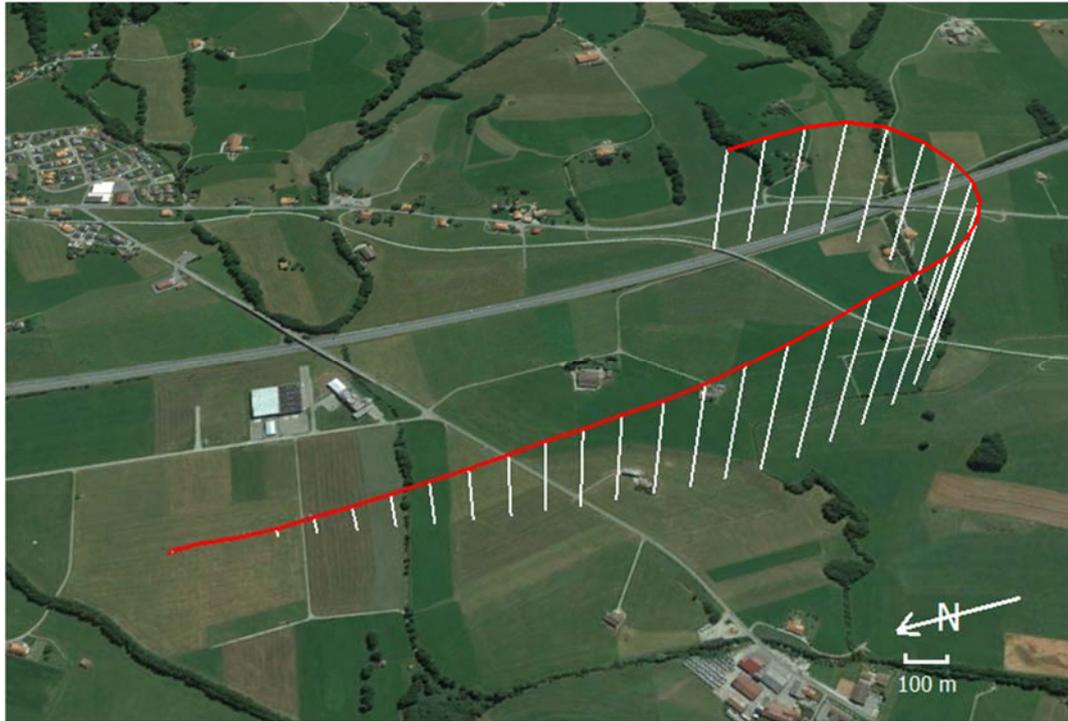
Figure 4 : trajectoire en 3D de l'exercice d'autorotation.

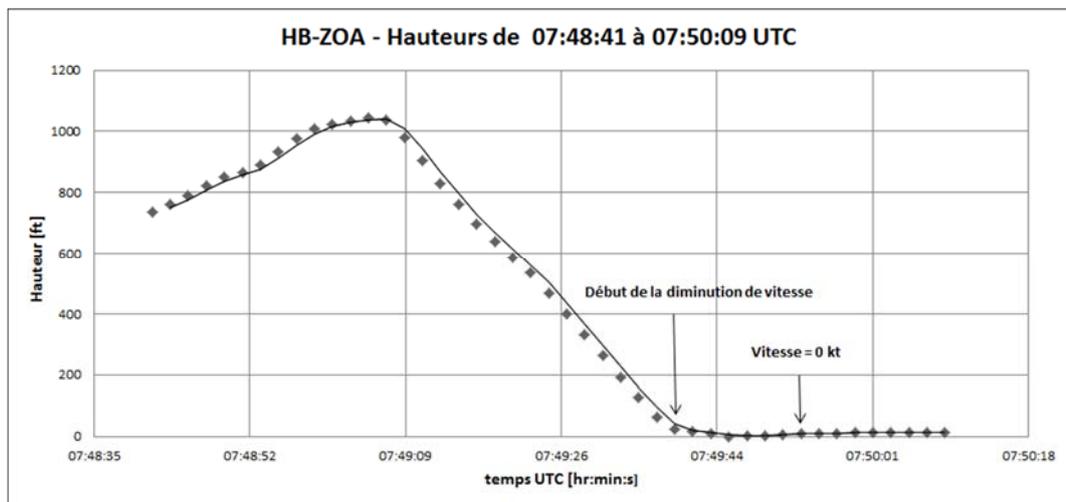
Tableau 1 : profil de l'exercice d'autorotation.

Le tableau ci-dessus permet de constater que le déclenchement de l'autorotation a débuté à environ 1000 ft AGL³ et que sa durée a été de l'ordre de trente secondes.
