Schlussbericht Nr. 2283 der Schweizerischen Sicherheitsuntersuchungsstelle SUST

über den Unfall des Flugzeuges
Comco, Ikarus C 42, HB-WAS,

vom 27. April 2015

ca. 300 m nördlich des Flugfeldes Zwei-
simmen, Gemeinde Zweisimmen/BE

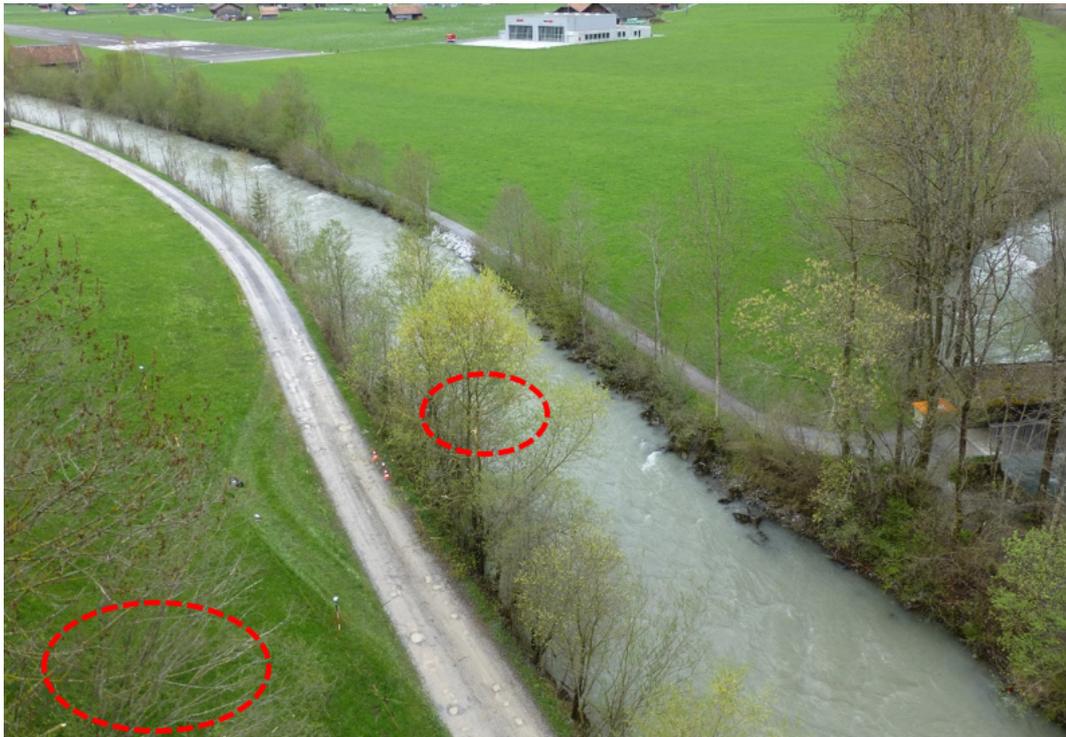
Die HB-WAS kollidierte mit den Baumkronen und stürzte darauf in den dahinter fließenden Fluss Simme, der relativ viel Wasser führte (vgl. Abb. 1). In dieser Phase verlor der Pilot kurzzeitig das Bewusstsein. Nachdem die HB-WAS im Wasser zum Stillstand gekommen war, realisierte der Fluglehrer, dass nicht viel Zeit verblieb, um das Flugzeug zu verlassen. Er öffnete die Gurte, stieg auf die Motorhaube und half dem Piloten, das Wrack zu verlassen. Als der Pilot im Wasser war, sprang der Fluglehrer hinterher. Beide schwammen ans westliche Ufer der Simme und konnten den Fluss aus eigener Kraft verlassen. Der Pilot wurde erheblich und der Fluglehrer leicht verletzt.

Abbildung 1: Übersicht der Unfallstelle in Flugrichtung, die rot gestrichelten Ellipsen zeigen die Stellen wo es zu Baumberührungen kam. Im Hintergrund ist der Anfang der Piste 17 erkennbar.

Die HB-WAS kollidierte mit den Kronen der nördlich des Flugfeldes befindlichen Bäume am östlichen Ufer der Simme (vgl. Abb. 1); diese Kollision war überlebbar. Kurz danach verlor der Pilot kurzzeitig das Bewusstsein. Der Fluglehrer blieb bei Bewusstsein und konnte dem Piloten helfen, das Flugzeug zu verlassen und das Ufer zu erreichen.

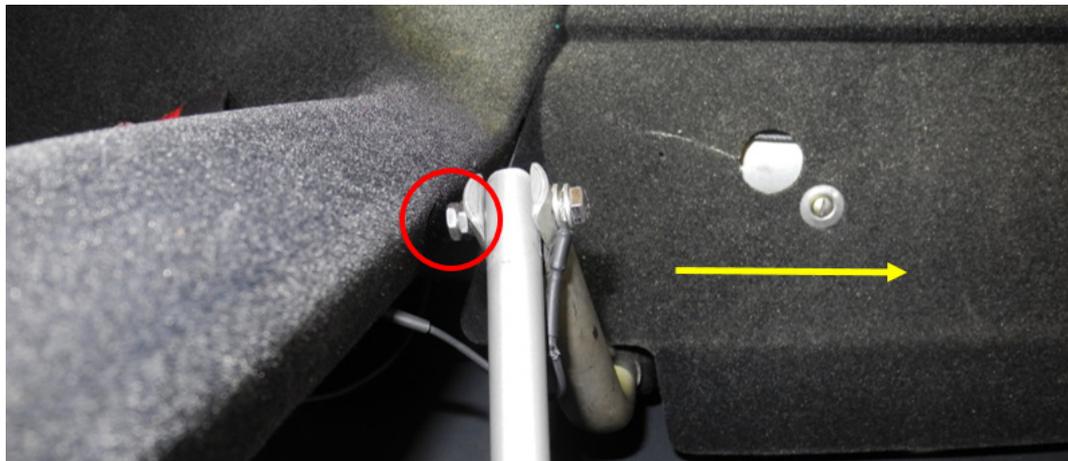
Abbildung 2: Aufnahme des Gashebels vor dem rechten Sitz in heruntergeklappter Stellung. Der rote Kreis bezeichnet den silbernen Schraubenkopf und der gelbe Pfeil zeigt in Flugrichtung.

Die Auslegung dieses Systems verfügt über keinen mechanischen Anschlag des Gashebels in der Position „Leerlauf“. Bei vollständig nach hinten gezogenem Gashebel befindet sich der silberne Schraubenkopf (vgl. Abb. 3) rund 5 mm vor der Vorderkante der Sitzwanne des Piloten.

Die Aufnahmen in Abb. 2 und 3 stammen aus einem baugleichen Muster. Die tatsächlichen Abstände der Gashebel der HB-WAS in Bezug zur Sitzwanne in der Position Leerlauf konnten aufgrund des hohen Zerstörungsgrades nach dem Unfall nicht mehr erhoben werden.

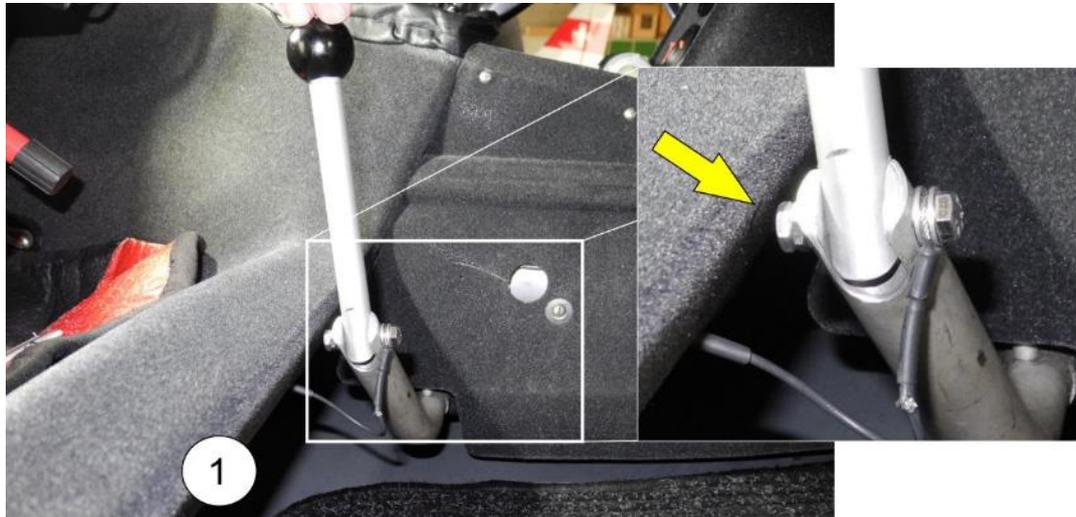
Gemäss dem Einbauhandbuch des Motorenherstellers sollte zellenseitig für den Gashebel ein mechanischer Anschlag vorhanden sein, der nach Einbau des Gaszuges mit den Leerlaufanschlägen beider Vergaser synchronisiert werden kann. Ein Versuch demonstrierte, dass beim Überziehen der mechanischen Leerlaufanschläge bei den Vergasern von wenigen Millimetern ein spontanes Abstellen des Motors möglich ist.

Abbildung 3: Der Gashebel in der Stellung Leerlauf weist einen Abstand von wenigen Millimetern (gelber Pfeil) zur Vorderkante der Sitzschale (①) auf.

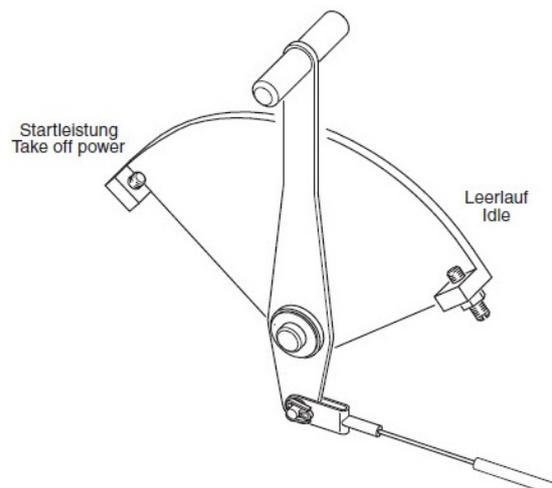
„Für die Leerlauf- und Vollgasstellung sind einstellbare, mechanische Anschläge notwendig. Diese müssen so ausgelegt sein, dass sie die Einstellbarkeit ermöglichen und die Leerlaufanschläge am Vergaser nicht überlastet werden.“

Abbildung 4: Einstellbare, mechanische Anschläge für die Leerlauf- und Vollgasstellung gemäss Einbauhandbuch des Motorenherstellers

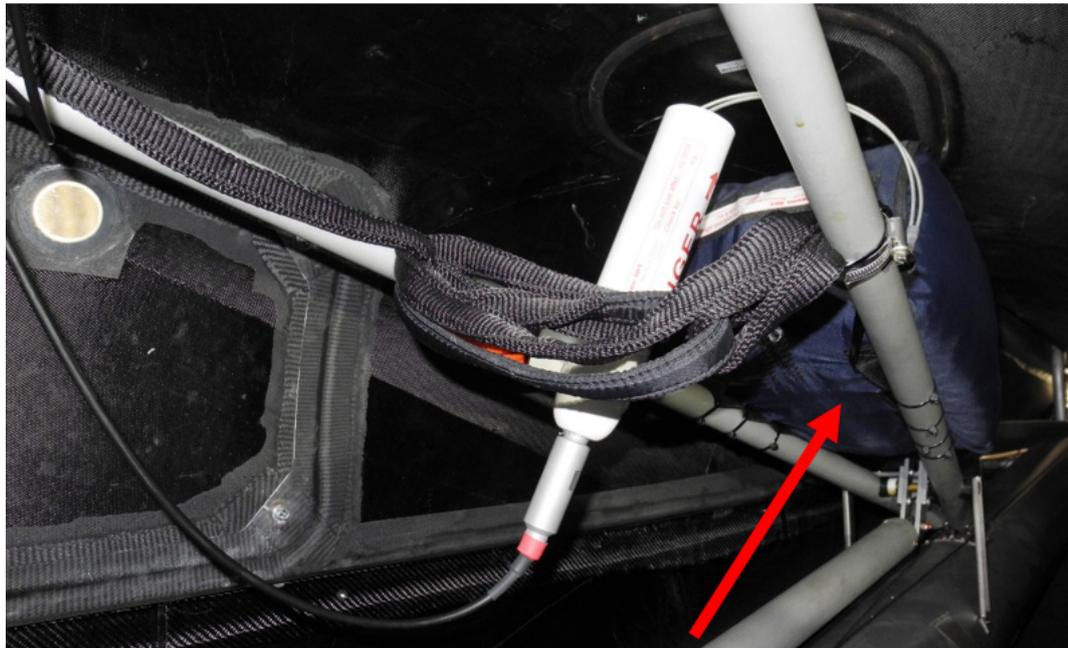
Abbildung 5: Rettungssystem Junkers Magnum Typ 450 eingebaut in einer C 42. Der rote Pfeil zeigt auf das *softpack*, das den Rettungsschirm beinhaltet. Beim weissen Zylinder handelt es sich um den Raketenmotor mit dem Zünder und dem „Bowdenseil“.

Der Fallschirm des raketenbetriebenen Rettungssystems war teilweise aus der Verpackung herausgerissen. Der Raketenmotor hing an der Verkabelung und war nicht aktiviert. Sprengstoffspezialisten der Kantonspolizei unterstützten die Bergung des Wracks, bis sie Zugang zum Raketenmotor hatten. Anschliessend wurde der Raketenmotor mit Spezialausrüstung aus dem Wrack ausgebaut und kontrolliert gesprengt.

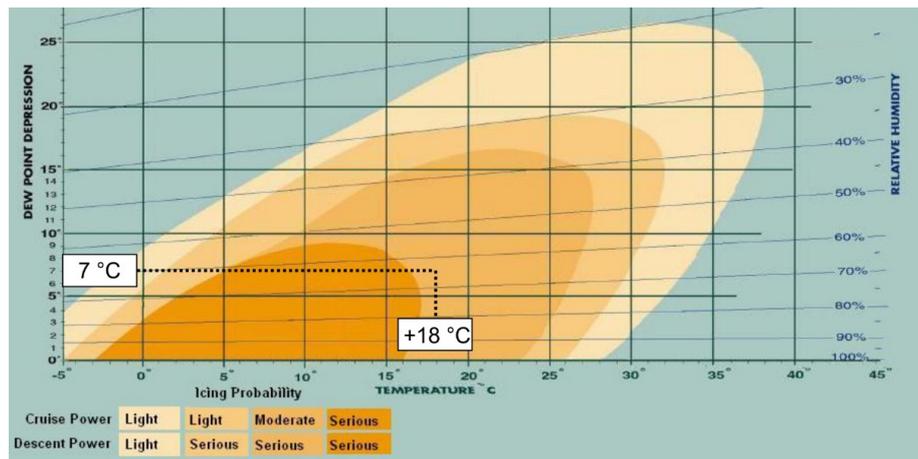
Die Temperatur- und Feuchteverhältnisse zum Zeitpunkt des Unfalls lagen in einem Bereich, in dem die Gefahr einer Vergaservereisung bei Drehzahlen im Reiseflug mässig und im Sinkflug beträchtlich war.

Abbildung 6: Diagramm zur Bestimmung der Gefahr für auftretende Vergaservereisung. Die im Diagramm erwähnte *dew point depression* ist die Differenz zwischen Aussentemperatur und Taupunkt (Bildquelle: www.atsb.gov.au).

Da die Besatzung die Leistung des Motors während des Steigfluges in Zusammenhang mit der simulierten Notlage reduzierte, ist es wenig wahrscheinlich, dass der einige Sekunden später festgestellte Motorausfall die Folge einer spontanen Vergaservereisung war.

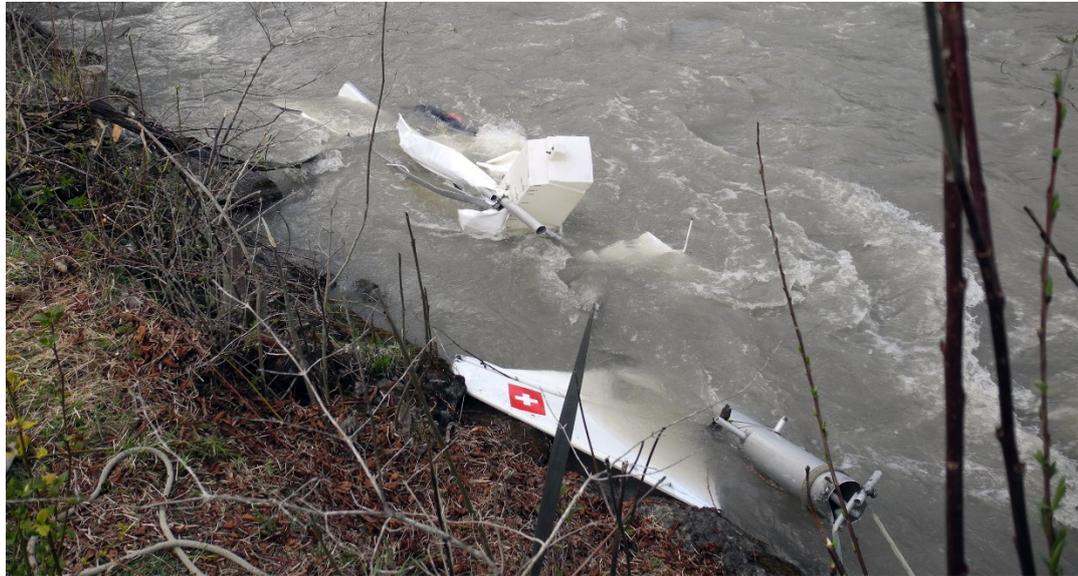
Vor dem Aufprall auf dem Wasser nördlich des Flugfeldes streifte die HB-WAS mehrere Baumkronen östlich der Simme. Durch die saisonbedingte starke Strömung wurde das Wrack durch das Wasser mitgerissen und weiter deformiert.

Abbildung 8: Aufnahme des am Heck gesicherten Wracks bei der Endlage

Das Aluminium-Tragwerk des Flugzeuges war grösstenteils verbogen. Die Textilverkleidung von Rumpf und Tragflächen fehlte beinahe vollständig bis auf einige Textilfetzen und Teile der Kunststoffverkleidung. Die rechte Tür hing in den Bäumen auf der Höhe der Aufprallstelle östlich der Simme.
