Rapport final no. 2284 du Service suisse d'enquête de sécurité SESE

concernant l'accident de l'avion
PS-28 Cruiser, HB-WXC,

survenu le 21 juin 2014

Lac de Neuchâtel,
commune de Cudrefin / VD

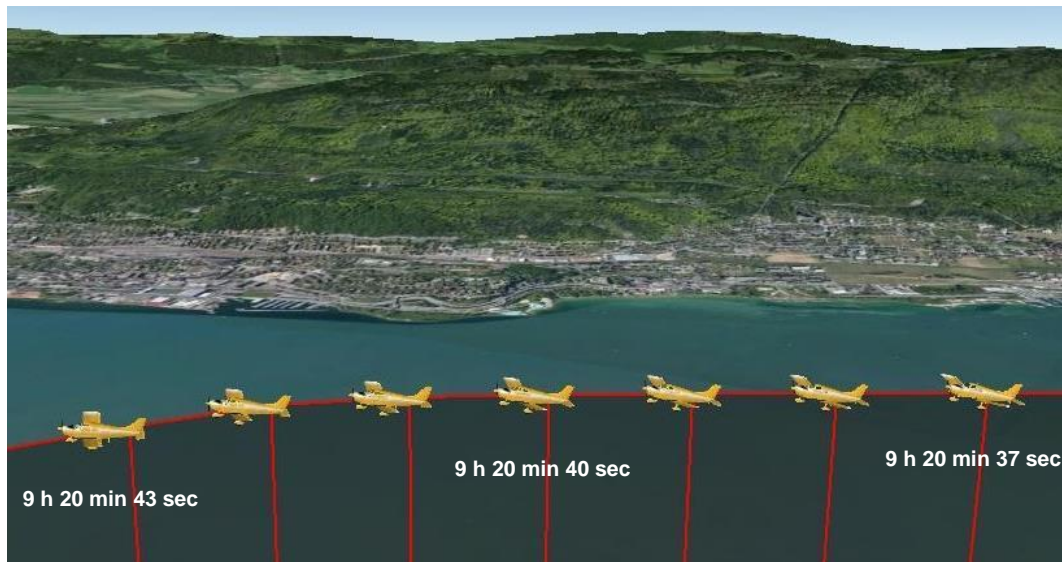
Peu après 9 h 20 min, l'équipage entreprend un exercice de vol à faible vitesse à une hauteur d'environ 2000 ft au-dessus de l'eau. Il réduit la puissance au ralenti et maintient son altitude ainsi que le cap d'environ 230°, alors que la vitesse indiquée diminue jusqu'à 42 kt avec une assiette de vol à cabrer de 12° (figure 3 : 9 h 20 min 40 sec).

Figure 3 : phase de réduction de vitesse en palier à environ 3500 ft AMSL

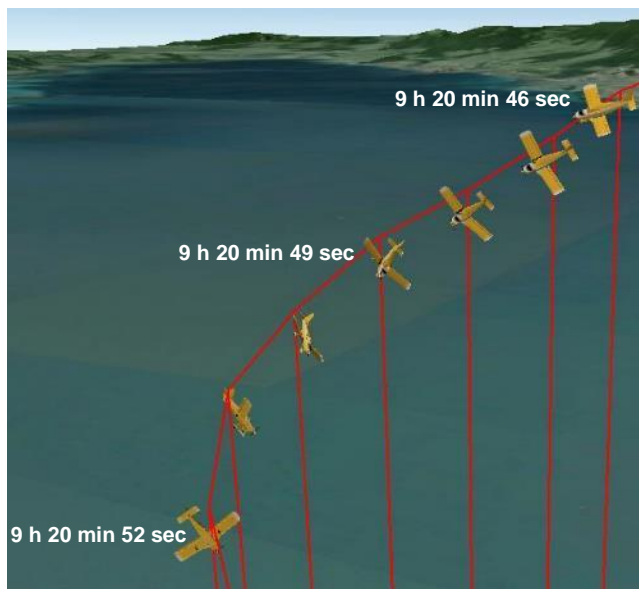
Au cours des 10 secondes qui suivent, l'avion perd peu à peu de l'altitude et commence un virage à gauche. L'assiette de vol diminue jusqu'à 0° et l'inclinaison augmente progressivement jusqu'à 23° . La vitesse indiquée se stabilise vers 38 kt et le cap diminue d'environ 35° . Le taux de chute est alors d'environ 1400 ft/min et l'accélération est légèrement inférieure à 1 g (figure 4 : 9 h 20 min 49 sec).

Figure 4 : début de la spirale descendante

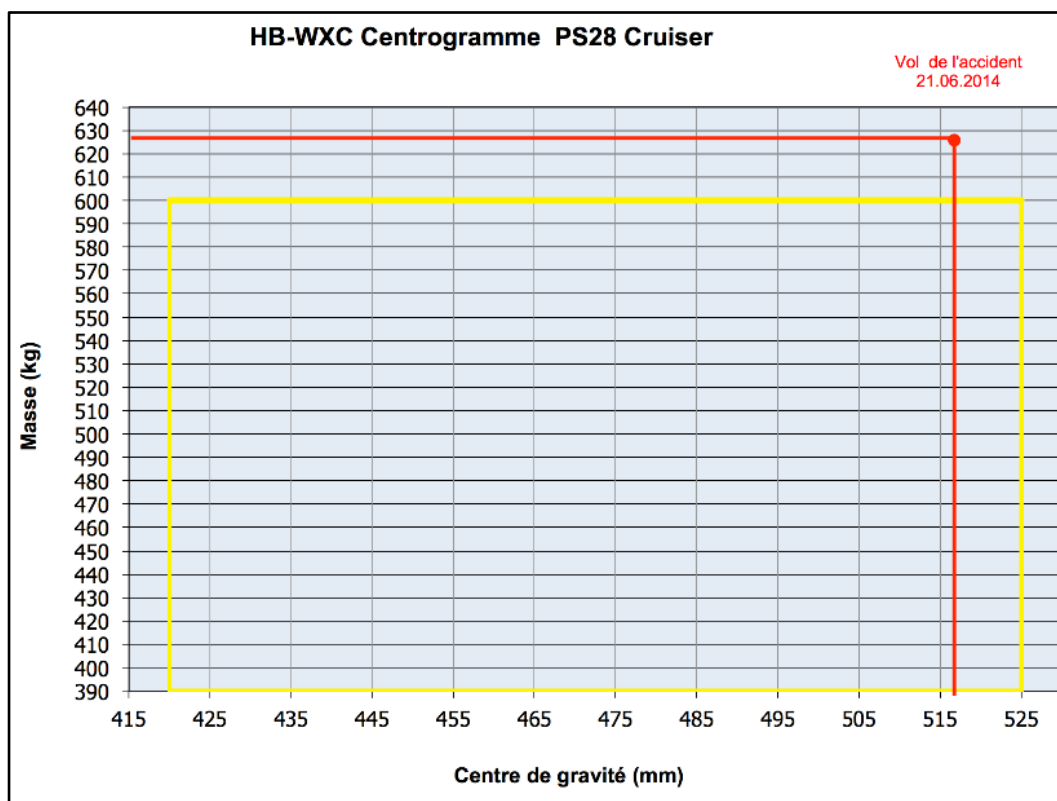
La figure 6 illustre en jaune l'enveloppe de masse et de centrage et en rouge les valeurs correspondantes au moment où s'est déroulé l'accident.

Figure 6 : enveloppe de masse et centrage du HB-WXC au moment où s'est déroulé l'accident

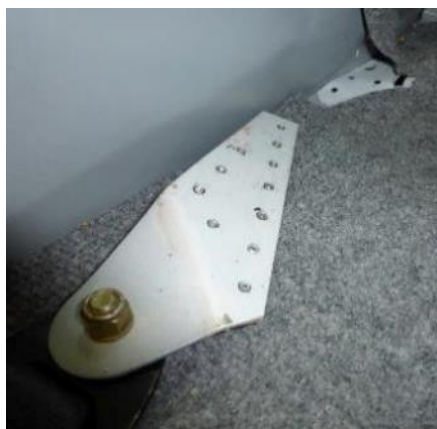
L'avion HB-WXC était équipé de ceintures de sécurité de type « quatre points », identiques sur les deux sièges, qui ont résisté à l'impact. Par contre les points d'attache des ceintures d'épaule ont été arrachés.

Figure 9 : point d'attache des ceintures d'épaule du côté droit

Les points d'attache des ceintures d'épaule, d'une épaisseur de 2.5 mm, étaient installés à l'aide de rivets aveugles (pop) en aluminium d'un diamètre de 4 mm. Chaque plaque était fixée par sept rivets sur les nervures latérales du fuselage et quatre autres sur la tôle de recouvrement de la soute à bagages, épaisse de 0.5 mm (figures 9 et 10).

Toutes les ceintures ont résisté à l'impact, toutefois les points d'attache des ceintures d'épaule ont cédé. Il n'était pas possible de survivre à l'impact, indépendamment de la rupture des points d'attache.

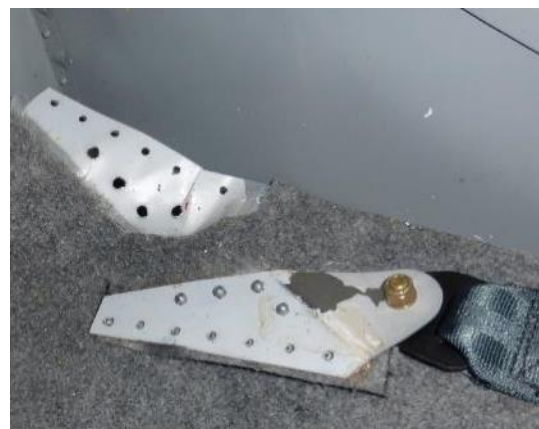
Figure 10 : point d'attache des ceintures d'épaule du côté gauche
