# **Schlussbericht Nr. 2285 der Schweizerischen Sicherheitsuntersuchungsstelle SUST**

über den schweren Vorfall des Verkehrs-  
flugzeuges A319-132, YU-APA,

vom 17. Oktober 2014

5.5 km nordwestlich des  
Flughafens Zürich (LSZH)

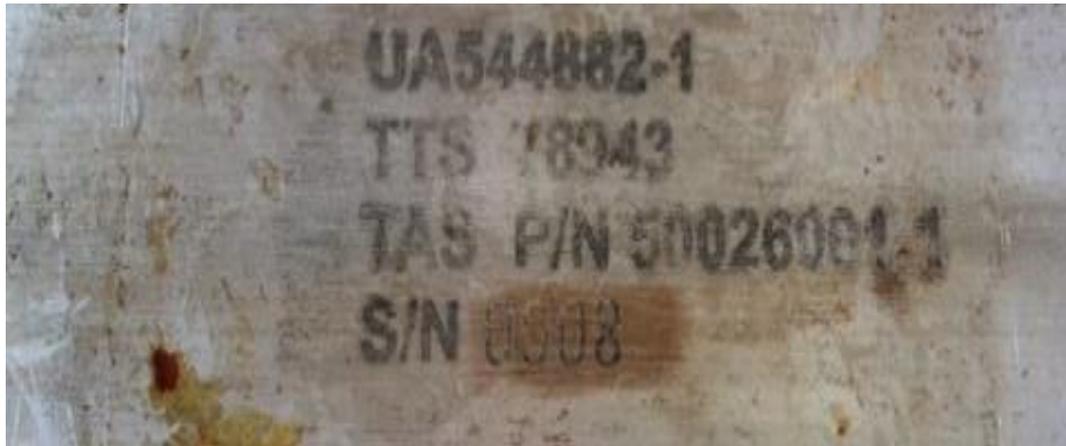
Das Flugzeug selbst blieb unbeschädigt. Der luftgekühlte Ölkühler des rechten Triebwerks zeigte ein Leck, das für den Ölverlust verantwortlich war (vgl. Kapitel 1.16).

**Abbildung 3:** Foto des defekten ACOC (Aufnahme vom 10. Februar 2014)

Der Hersteller des ACOC, die Firma *Sumitomo Precision Products Co. Lt.* (OEM), hat in einem Schreiben bestätigt, dass der defekte ACOC nicht von ihm produziert wurde, also kein OEM<sup>14</sup>-Bauteil war. Weitere Nachforschungen haben ergeben, dass im Jahre 2006 durch die SAS der Firma *Triumph Accessory Services* (TAS) der ACOC mit der S/N 3427 und dem *repair order* 2PIE5605306 zur Reparatur gesandt wurde. Der ACOC wurde in Übereinstimmung mit dem Komponentenunterhaltshandbuch repariert und mit einem neuen, von Triumph gestalteten Gehäuse (*core assembly*), mit der S/N 0008, versehen. TAS hält fest, dass das *core assembly* kein OEM-Bauteil sei, dass es jedoch durch einen von der FAA zugelassenen Lieferanten hergestellt wurde (*FAA's designated engineering representative authority*) und somit also ein PMA<sup>15</sup>-Bauteil war und nicht ein *suspected unapproved part* (SUP) eines nicht zertifizierten Drittanbieters.

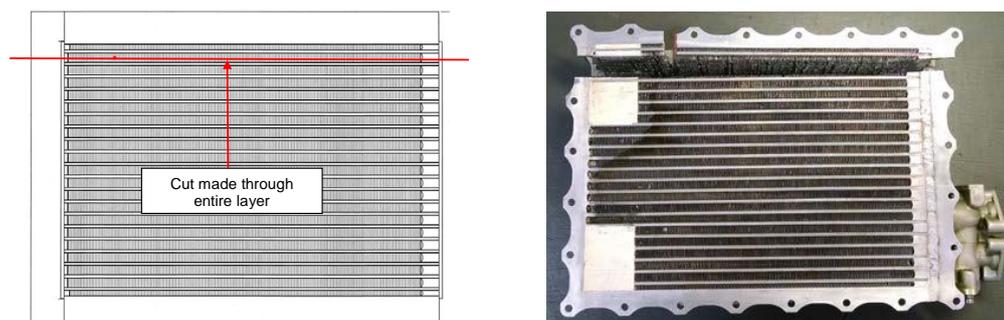
Der defekte ACOC wurde durch ein Unternehmen, das auf kritisches thermisches Flüssigkeitsmanagement mit Wärmeaustauschern spezialisiert ist, vertieft untersucht. Das Leck konnte lokalisiert werden und durch einen Schnitt über die ganze Länge des ACOC konnte die Ursachenfindung eingegrenzt werden.

Abbildung 7: Kopie aus dem entsprechenden Engineering-Bericht (Projekt 5366)

Die weiteren Untersuchungen zur Ursachenfindung des Lecks führten zum Schluss, dass höchstwahrscheinlich Materialermüdung der Kühlrohre, bedingt durch Bewegungen wegen gebrochener Lötstellen, die Ursache war. Der entsprechende Bericht hält unter anderem Folgendes fest:

*„This braze joint, between nosepiece and tubesheet held, had allowed a crack to form and grow through cycling, in the tubesheet itself. The failure is therefore most likely caused by fatigue of the tubesheet, which in turn allowed a crack to form, and ultimately produced a leak in the oil circuit.“*
