Schlussbericht Nr. 2286 der Schweizerischen Sicherheitsuntersuchungsstelle SUST

über den Unfall des Flugzeuges
Aero AT-3 R100, HB-SRB,

vom 7. April 2015

Egg, Riggisberg/BE

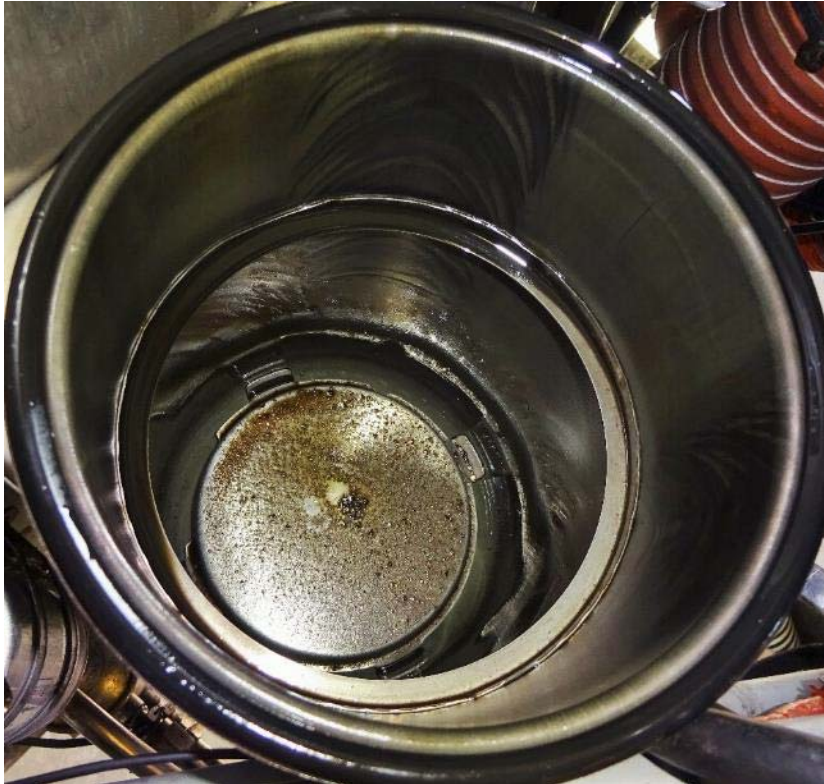
- Das Filterpapier des aufgeschnittenen Ölfilters enthielt einige rötliche metallische Partikel.
- An der vom Motor demontierten Magnetschraube war der Spänebesatz sehr gross.
- Der Ölbehälter wurde entleert und enthielt ungefähr 3 Liter Öl; d.h. es fehlte nur wenig Öl bis zum Normalfüllstand. Der siebartige, runde Schwalleinsatz (vgl. Abbildung 3, Position 6) befand sich nicht im Ölbehälter; die runde, flache Zwischenwand (vgl. Abbildung 3, Position 7) war jedoch eingelegt (vgl. Abbildung 5).
- Auf der Oberseite der Zwischenwand wurde eine Schicht ziemlich gleichmässig verteilter, feiner Metallpartikel vorgefunden.
- Verborgen unter der Schicht feiner Metallpartikel fand sich ein Muster kreisförmiger Kratzspuren mittig auf der Zwischenwand (vgl. Abbildung 6).

Abbildung 5: Sicht von oben in den Ölbehälter. Die eingelegte Zwischenwand ist am unteren Ende sichtbar, der Schwalleinsatz fehlt.

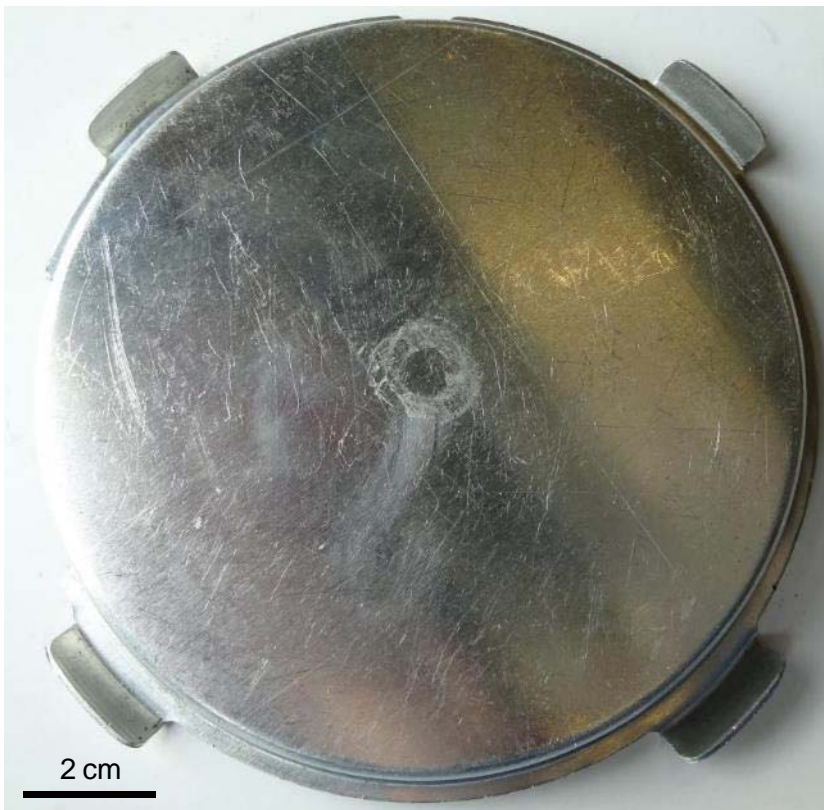
Abbildung 6: Das Muster kreisförmiger Kratzspuren mittig auf der Zwischenwand.

Bei fehlenden Erschütterungen war der Öldurchsatz ohne Schwalleinsatz im Ölbehälter nicht beeinträchtigt. Wenn der Ölbehälter hingegen Erschütterungen ausgesetzt wurde, konnte die lose Zwischenwand an das Ölsaugrohr angesaugt und dadurch der Ölkreislauf unterbrochen werden. Einmal ausgelöst, blieb dieser Unterbruch bis zum Abschalten der Ölpumpe bestehen.

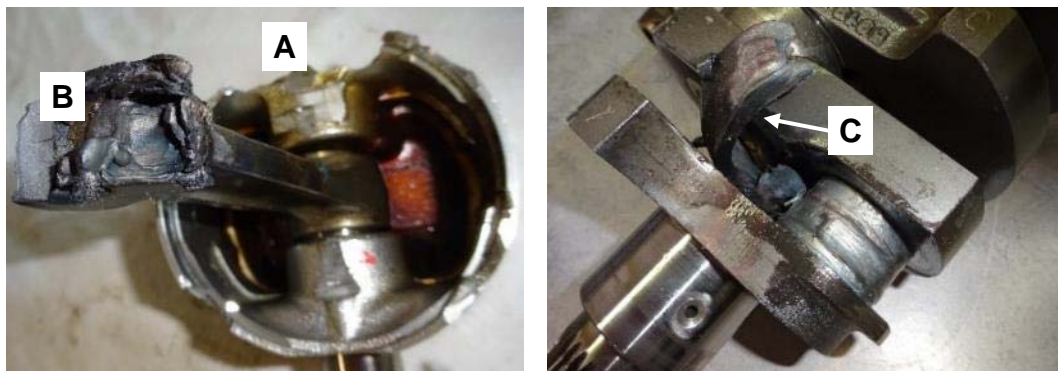
- Die Randpartien des Zylinders Nr. 1 wie auch des dazugehörigen Kolbens waren pleuelseitig ausgebrochen (vgl. Abbildung 7, links). Die Bruchstücke wurden im Kurbelgehäuse aufgefunden.

- Das Pleuellager wie auch das Pleuelreststück des Pleuels des Zylinders Nr. 1 waren mit der Kurbelwelle verschweisst (vgl. Abbildung 7, rechts). Dadurch blockierte der Motor.

- Der Pleuel und das Pleuellager des Zylinders Nr. 1 waren durch eine starke Überhitzung beschädigt.
- Die mittleren Hauptlagerschalen der Kurbelwelle zeigten einen massiven Materialabtrag der ersten Weissmetallschichten.

Abbildung 7: Links: Kolben des Zylinders Nr. 1 mit abgebrochenen Randpartien (z. B. bei A) und Reste des defekten Pleuellagers (B). Rechts: Mit Kurbelwelle verschweisstes Lager und Reststück (C) des Pleuels des Zylinders Nr. 1.

Bei der Zerlegung des Motors wurde festgestellt, dass das Pleuellager des Zylinders Nr. 1 auf der Kurbelwelle blockiert und mit dieser verschweisst war. Beschädigt wurden ferner Lagerstellen der Kurbel- und der Propellerwelle.

Diese Lagerschäden wurden durch eine fehlende beziehungsweise mangelnde Ölversorgung des Motors an den Lagerstellen verursacht.

Der Schaden am Kurbelgehäuse, die Zerstörung des Pleuels und die Schäden an Zylinder und Kolben Nr. 1 sind Folgeschäden des blockierten Pleuellagers. Während des Zerstörungsvorganges im Motor gelangten metallische Partikel in den Ölkreislauf. An der Magnetschraube war der Spänebesatz sehr gross, im Ölfilter wurden einige Partikel gefunden.

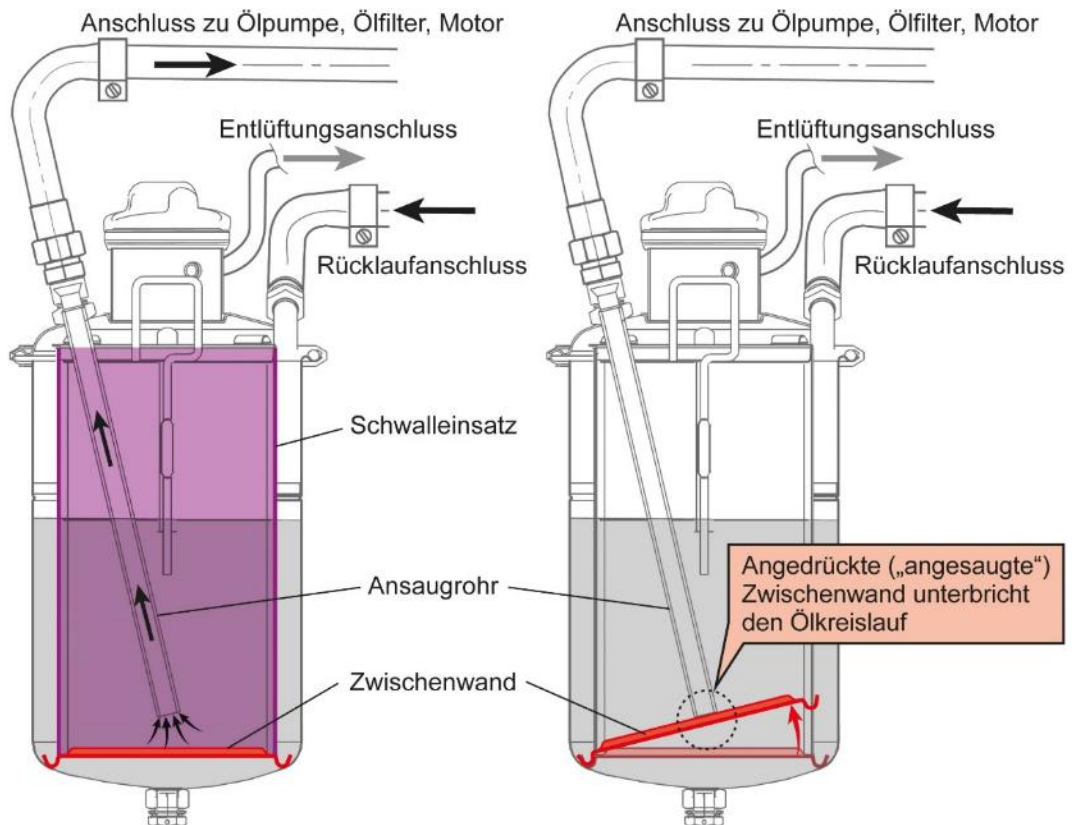
- Wurde der Ölbehälter ohne montierten Schwalleinsatz Erschütterungen ausgesetzt, so konnte – hervorgerufen durch eine Erschütterung – der Ölkreislauf komplett unterbrochen werden. Ausschlaggebend dafür war die lose eingelegte Zwischenwand, die an das Ansaugrohr angesaugt wurde (vgl. Abbildung 8). War der Ölkreislauf einmal unterbrochen, blieb der Unterbruch bis zum Abschalten der Ölpumpe bestehen.

Abbildung 8: Schnitzzeichnungen des Ölbehälters der HB-SRB. Links: Ölbehälter mit eingebautem Schwalleinsatz (violett). Der Ölkreislauf wird nicht beeinträchtigt. Rechts: Ölbehälter mit fehlendem Schwalleinsatz und angesaugter Zwischenwand. Der Ölkreislauf wird dadurch unterbrochen. Grössenreferenz: Der Aussendurchmesser des Ölbehälters beträgt 15 cm. Adaptiert aus dem Wartungshandbuch des Motorenherstellers.

Die Versuche im Labor zeigen, dass es möglich ist, bei fehlendem Schwalleinsatz über eine gewisse Zeit zu fliegen, ohne dass es zu einem Blockieren des Motors kommen muss. Je nach den im Flug auftretenden Erschütterungen kann es jedoch spontan zu einem Unterbruch der Ölversorgung und in der Folge zu einem Motorausfall kommen.

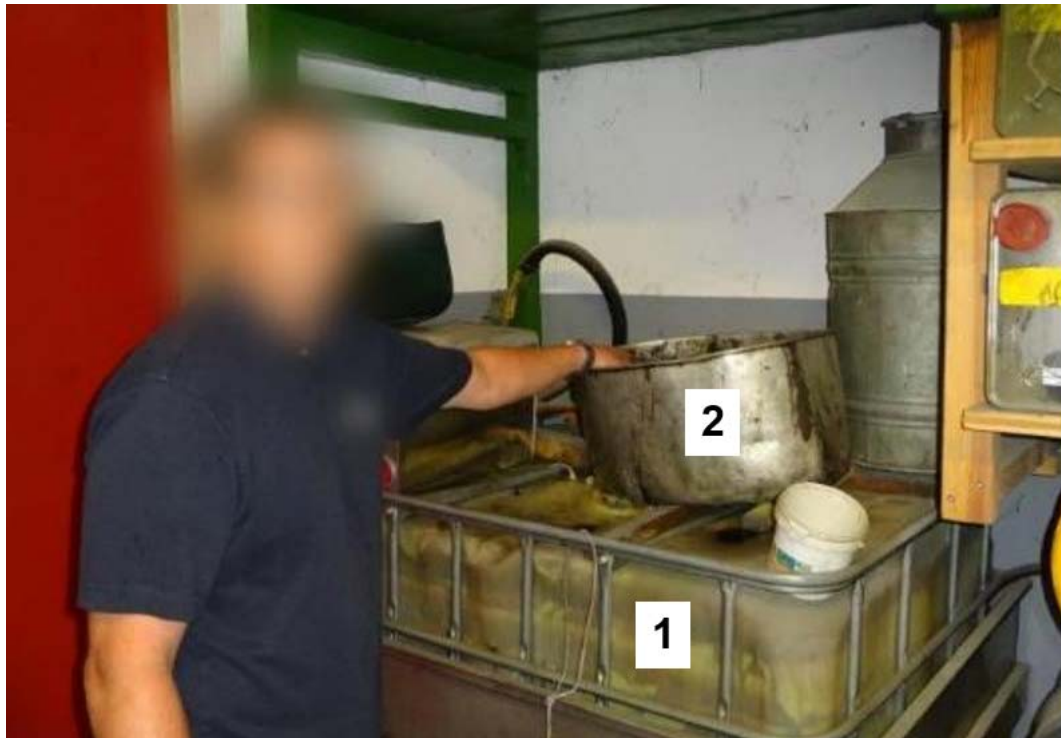
Der Altölbehälter, in den der Ölbehälter aus dem Flugzeug entleert wird, reicht bei einem durchschnittlich grossen Menschen bis etwa Brusthöhe, die Oberkante des Trichters bis knapp unter Schulterhöhe (vgl. Abbildung 9). Steht man direkt vor dem Altölbehälter, muss der Arm gestreckt werden, damit der Ölbehälter über dem Trichter ausgeleert werden kann. Das Innere des Trichters ist dabei nur teilweise einsehbar. Hilfsmittel wie beispielsweise ein Podest oder eine Trittleiter wurden für das Ausleeren des Ölbehälters über dem Trichter jeweils nicht verwendet. Direkt vor dem Altölbehälter am Boden befanden sich im Zeitraum vom 26. März 2015 einige kleinere Ölfässer.

Abbildung 9: Zu erkennen sind der grosse Altölbehälter (1) und der Trichter (2), in den der Ölbehälter der HB-SRB zwecks dessen Reinigung entleert wurde. Die Oberkante des Trichters reicht knapp unter Schulterhöhe. Die Aufnahme entstand nach dem Unfall.

Der Altölbehälter wies vom ergonomischen Standpunkt her verschiedene Mängel auf (vgl. Kapitel 1.5.5): Die Oberkante des Trichters, in den der Ölbehälter entleert wird, reichte etwa bis auf Schulterhöhe. Ausserdem wurde auf die Zuhilfenahme eines Podestes oder einer Trittleiter verzichtet. Damit war das Innere des Trichters nur schwer einsehbar. Die Tatsache, dass sich der vordere Trichterrand etwa 40 cm hinter der Vorderwand des Altölbehälters befand und dass der Zugang zum Altölbehälter durch einige kleinere Ölfässer teilweise versperrt war, erschwerte das Einsehen des Trichters weiter. Diese Eigenheiten verhinderten, dass erkannt wurde, dass der Schwalleinsatz hinausgefallen war.

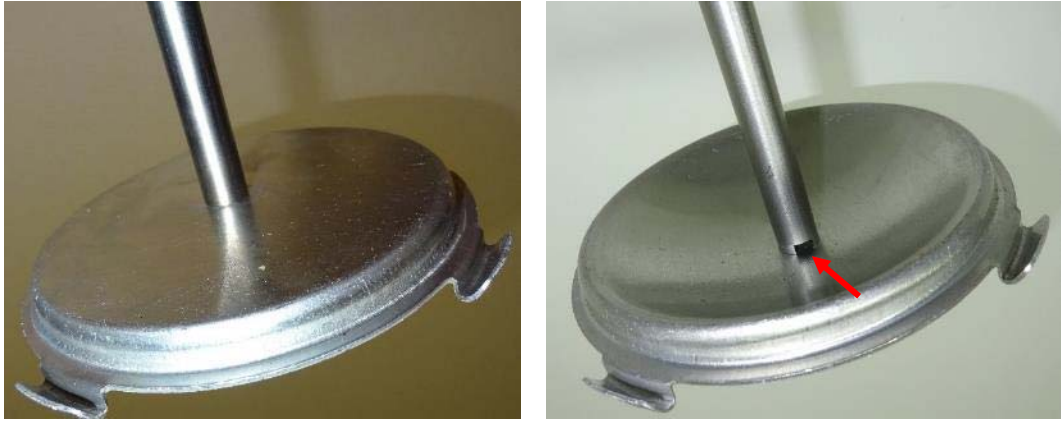
Im Jahr 2013 kam es zu einer Vereinheitlichung der Ölbehälter der beiden Motoren: Der Ölbehälter des Motors 912 iS hatte schon immer eine Vertiefung in der Zwischenwand. Die Zwischenwand der Motors 912 S2 war bis Mitte 2013 flach (vgl. Abbildung 10, links). Ab Mitte 2013 wurde nun auch die Zwischenwand des Motors 912 S2 mit einer Vertiefung versehen (vgl. Abbildung 10, rechts). Des Weiteren sei im Zuge dieser Vereinheitlichung das untere Ende des Ölsaugrohres mit einem Schlitz versehen worden (vgl. Abbildung 10, rechts), um bei einem unvorhergesehenen Ansaugen der Zwischenwand die Ölzufuhr nicht zu unterbinden. Laut Hersteller sei dieser Schlitz derart bemessen worden, dass eine ausreichende Ölzufuhr zum Motor selbst bei vollständigem Ansaugen der Zwischenwand noch gewährleistet bleibt.

Diese Modifikation am Ansaugrohr sei laut Motorenhersteller im Sinne einer Weiterentwicklung und Optimierung des Schmiersystems für neue Motoren implementiert worden. Ein rückwirkender Tausch der veränderten Bauteile bei sich im Feld befindenden Motoren ist aus Sicht des Motorenherstellers nicht notwendig, da es bei vollständigem Wiedereinbau aller Teile und bei korrekter Wartung gemäss den Rotax-Handbüchern zu keiner kritischen Situation kommen könne.

Abbildung 10: Links: Zwischenwand und Ansaugrohr des Ölbehälters des Motors 912 vor der Vereinheitlichung der Ölbehälter. Rechts: Zwischenwand und Ansaugrohr des Ölbehälters nach der Vereinheitlichung der Ölbehälter (roter Pfeil zeigt Schlitzkontur).

Der Motorenhersteller liefert seit dem Jahr 2013 die Rotax-Motoren der Serie 912 mit modifizierten Ölbehältern aus, deren Ölansaugrohr eine Schlitzkontur und eine vertiefte Zwischenwand aufweisen. Diese Modifikation verhindert das Ansaugen der Zwischenwand und den damit einhergehenden Unterbruch der Ölversorgung.
