Schlussbericht Nr. 2287 der Schweizerischen Sicherheitsuntersuchungsstelle SUST

über den Unfall des Flugzeuges
Flight Design CTSW, HB-WAL,

vom 5. Juli 2014

auf dem Flughafen Grenchen (LSZG)/SO

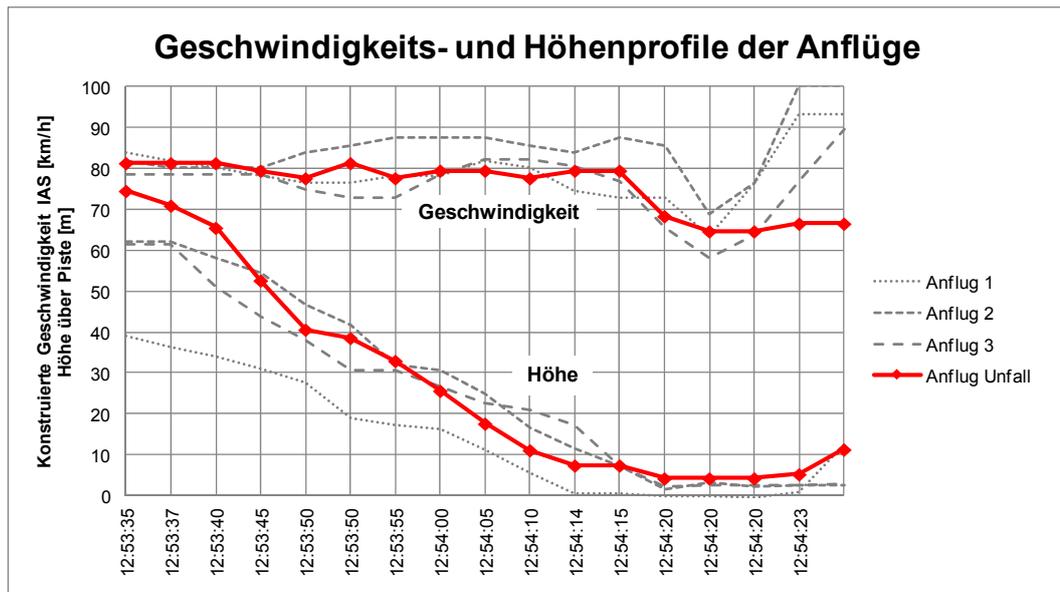
Abbildung 4: Aufgezeichnete Geschwindigkeiten korrigiert bezüglich der Gegenwindkomponente, Statikdruckquellenfehler und Einfluss der Luftdichte. Höhe über Piste korrigiert um systematischen Fehler während der vier Endanflüge. Referenziert auf Zeitpunkt der niedrigsten Geschwindigkeit. Zeitstempel in UTC gelten für den vierten Anflug (Anflug Unfall).

Die Geschwindigkeits- und Höhenprofile des Unfallanflugs zeigten keine Ausreisser gegenüber den drei vorhergehenden Anflügen. Diese Profile sowie der laterale Flugweg lassen nicht den Schluss zu, dass es sich beim Unfallanflug um einen unstabilierten Anflug handelte – abgesehen von den letzten Sekunden. Die im Nachhinein aus den Daten berechnete angezeigte Anfluggeschwindigkeit („konstruierte IAS“, vgl. Abbildung 4) lag konstant bei rund 80 km/h, somit leicht tiefer

als vom Piloten angegeben; etwa 20 km/h unter der im Flug- und Wartungshandbuch vorgegebenen Anfluggeschwindigkeit, jedoch 15 km/h höher als die Abrissgeschwindigkeit bei einer Klappenstellung von 40°. Die gängige Praxis, die Anfluggeschwindigkeit bei starkem Gegenwind um einen Drittel der Windgeschwindigkeit zu erhöhen, hätte hingegen für eine Anfluggeschwindigkeit zwischen 105 und 110 km/h gesprochen.

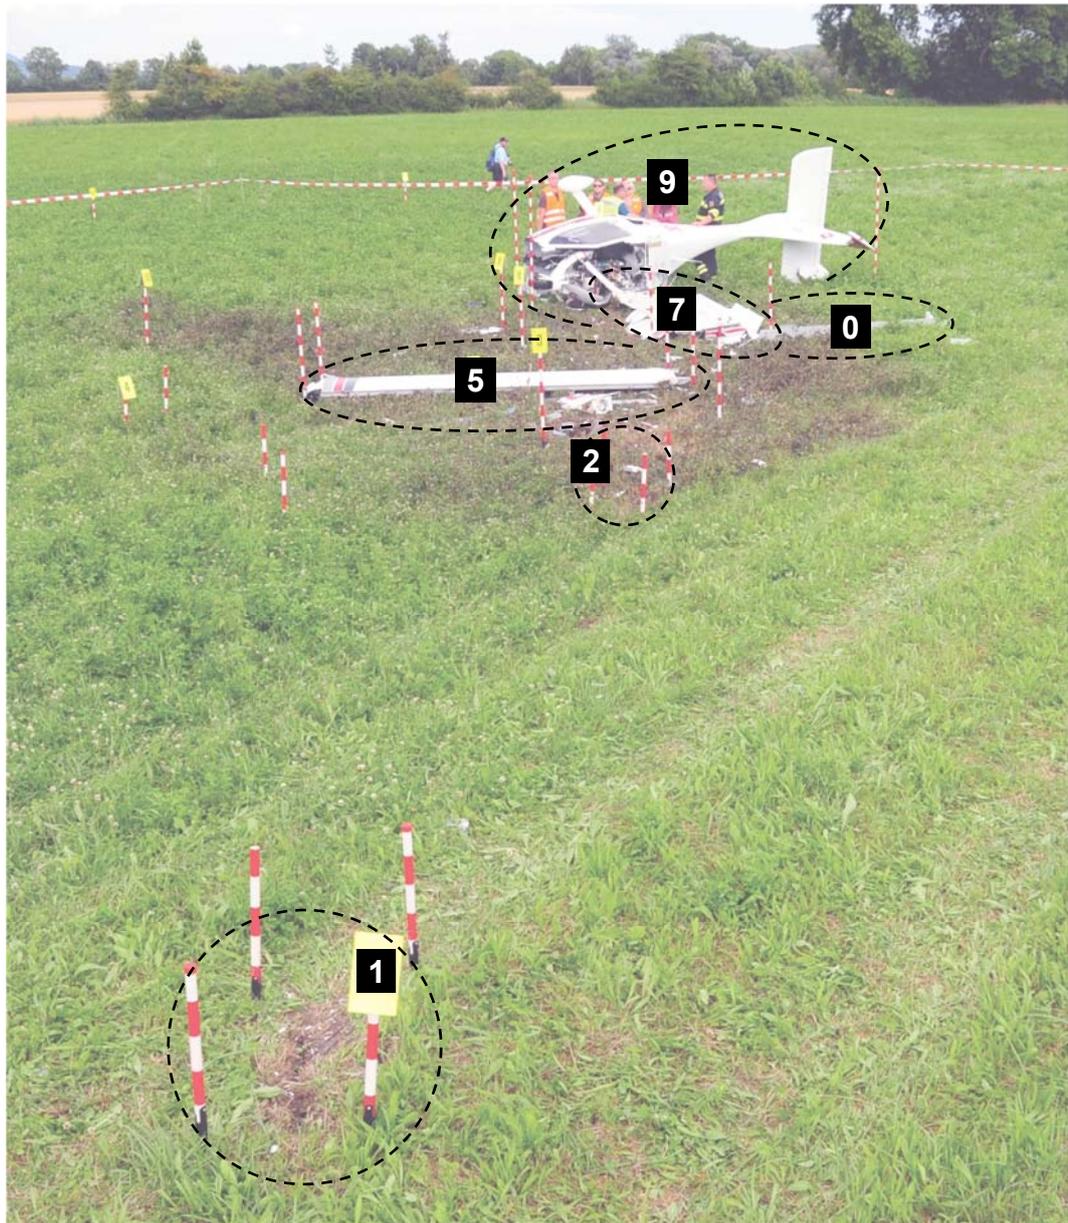
Ein bei Punkt 1 der Unfallstelle (vgl. Abbildung 5) gefundenes Fragment der Flugzeugstruktur konnte anhand der Form und des Materials der Spitze des linken Flügels zugeordnet werden. Fragmente der Beplankung, die an gleicher Stelle gefunden wurden, konnten anhand von Form, Beschädigung, Material und Farbschema ebenfalls der linken Flügelspitze zugeordnet werden.

Abbildung 5: Unfallstelle mit den wichtigsten Teilen des Wracks und Spuren. Gut sichtbar auch die braune Verfärbung des Grases. Blickrichtung Ost.

- 1: Einschlagspur 1
- 2: Einschlagspur 2
- 5: Linker Flügel
- 7: Rechter Flügel
- 9: Hauptwrack
- 0: Linke Klappe und linkes Querruder

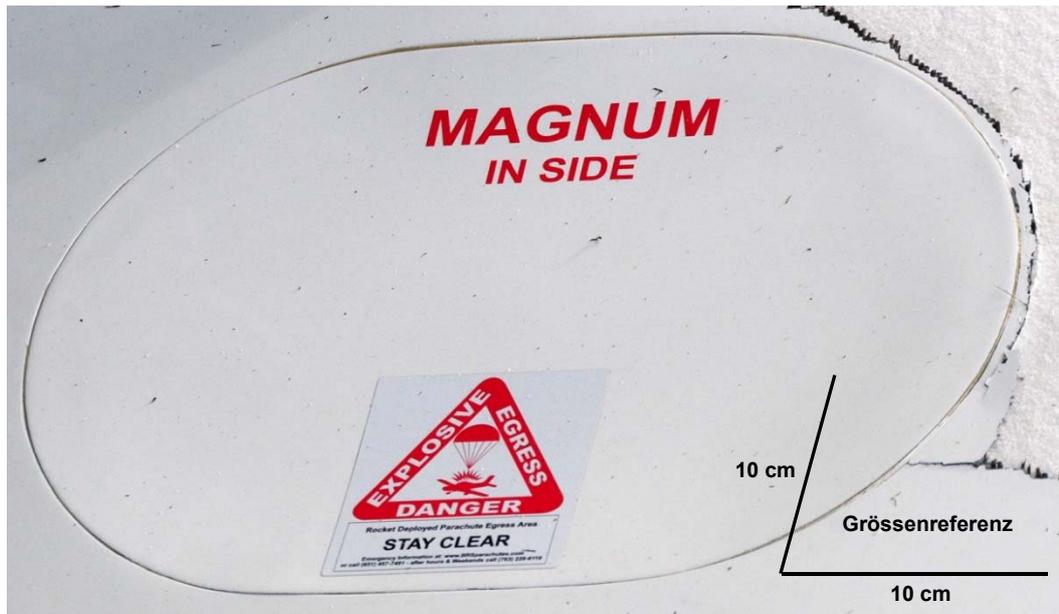
Abbildung 6: Abdeckung der Ausschussöffnung des BPS oben hinten auf dem Rumpf.

Es muss festgehalten werden, dass eine aufmerksamkeitsregende und für einen örtlichen Laien klar verständliche und quantitative Handlungsanweisung (z. B. „Explosionsgefahr! Bei Unfall 100 Meter Abstand halten!“) fehlt. Da die Abdeckung der Ausschussöffnung während der Unfallsequenz möglicherweise aus der Öffnung gerissen wird, sollten solche Anweisungen zudem nicht nur auf der Abdeckung, sondern an weiteren Stellen des Luftfahrzeuges angebracht sein.

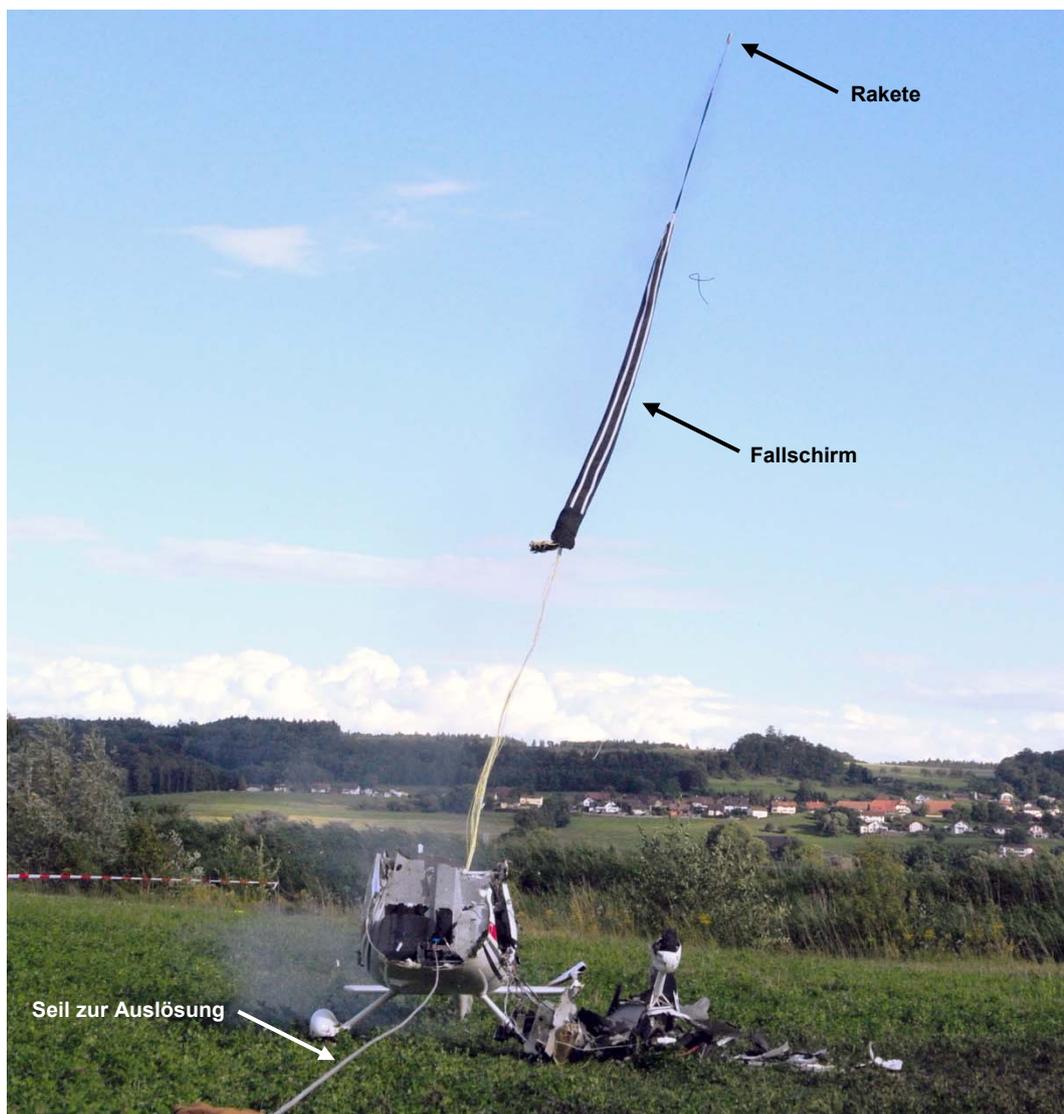
Abbildung 7: Entschärfung der BPS-Rakete durch Auslösen mittels Seil.

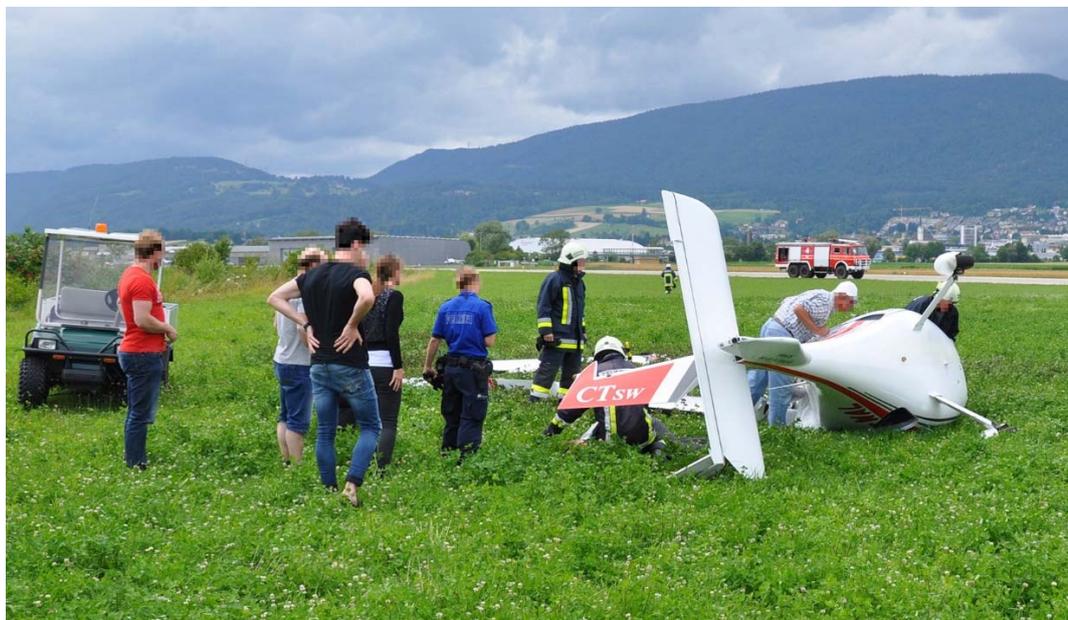
Abbildung 8: Unfallstelle wenige Minuten nach dem Unfall. Blickrichtung West. Ausschnitt aus Foto. Das Flugfeldlöschfahrzeug – unbemannt abgestellt auf der Piste – befindet sich in der rechten Bildhälfte im Hintergrund. Einige Passanten, Polizisten und vier Feuerwehrleute sind vor Ort. Ein Feuerwehrmann betreut neben dem Wrack den am Boden liegenden Piloten (vgl. Kapitel 1.11.1). Mindestens eine Person befindet sich im Ausschussektor des Gesamrettungssystems (vgl. Kapitel 1.8.4).

Die Flughafenfeuerwehr rückte mit vier Feuerwehrleuten und einem Flugfeldlöschfahrzeug aus. Das Flugfeldlöschfahrzeug wurde etwa 100 Meter von der Unfallstelle entfernt auf der Piste abgestellt und verblieb in der Folge dort unbemannt. Dieses Vorgehen wurde von der Feuerwehr durch den auf dem Flughafen Grenchen geltenden Grundsatz, das Flugfeldlöschfahrzeug unabhängig von der aktuellen Beschaffenheit des Bodens (nass, feucht oder trocken) nicht auf unbefestigten Flächen zu betreiben, begründet. Dieser Grundsatz steht im Widerspruch zu einer wirksamen Einsatzfähigkeit und wurde von der Direktion des Flughafens in der Zwischenzeit zurückgezogen.

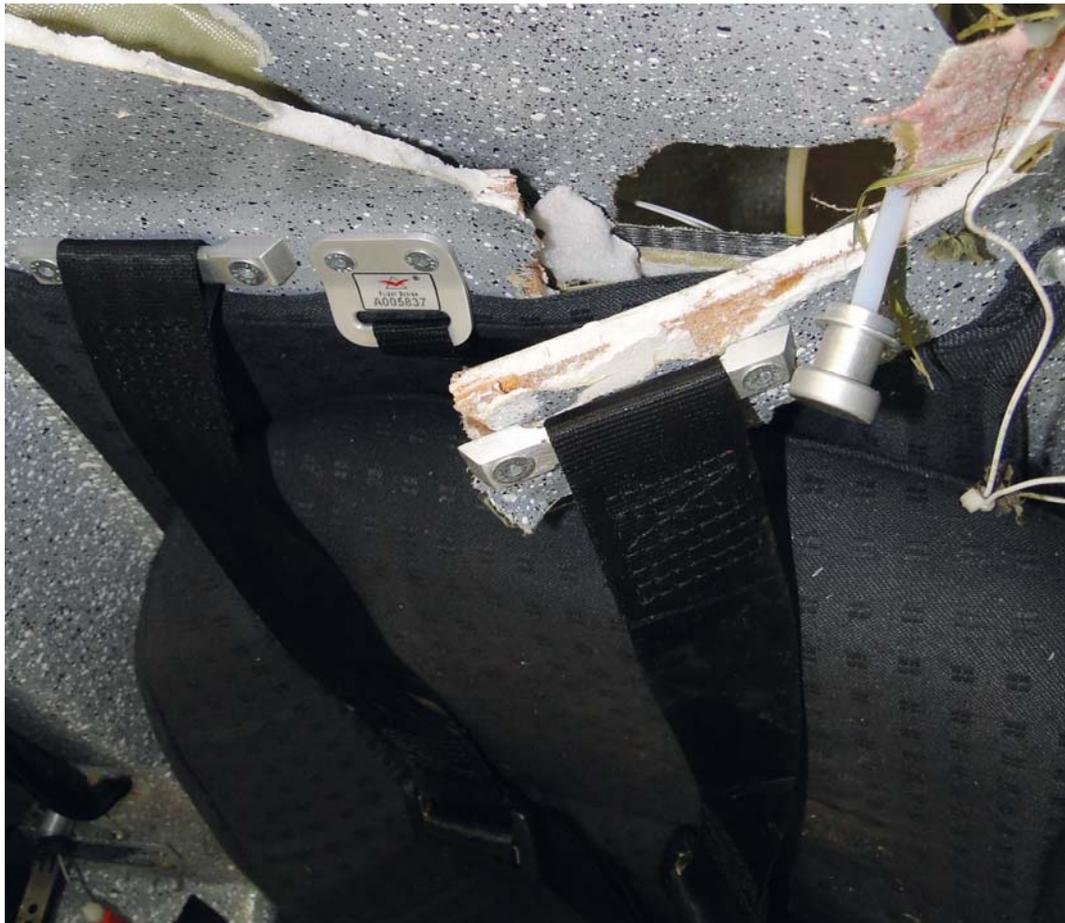
Nach eigenen Aussagen trug der Pilot während des Unfallfluges den 4-Punkte-Sicherheitsgurt und hatte diesen während des Fluges noch einmal nachgezogen. Im Wrack wurden die eigentlichen Sicherheitsgurte des Kommandantensitzes zwar intakt vorgefunden, jedoch war die Befestigung des linken Schultergurts aus der Struktur der hinteren Cockpitwand herausgerissen (vgl. Abbildung 9).

Abbildung 9: Aus Struktur herausgerissene Befestigung des linken Schultergurts des Kommandantensitzes.

Die Flügel müssen beim Aufprall durch Verformung einen erheblichen Teil der Aufschlagenergie aufgenommen haben. Dies dürfte einerseits dazu geführt haben, dass der 4-Punkte-Gurt, der vom Piloten getragen wurde, nicht gänzlich aus den Befestigungen gerissen wurde und den Piloten beim Aufprall dennoch zurückzuhalten vermochte. Andererseits führte die Verformung der Flügel während der Aufprallsequenz auch dazu, dass beide Treibstofftanks in den Flügeln aufgebrochen oder aufgerissen wurden. Die beim letzten Anflug in den Tanks verbliebenen rund 50 bis 70 kg Treibstoff konnten dadurch während der Aufprallsequenz aus den Tanks herausgeschleudert und weit versprüht werden. Die Auslegung der Treibstofftanks als Integralflügeltanks, welche die Flügelstruktur und die Beplankung als Behälterwände nutzen, sowie die Positionierung der Tanks im Flügel zwischen
