# **Schlussbericht Nr. 2288**

über den schweren Vorfall (Fastkollision) zwischen  
dem Helikopter AgustaWestland AW109SP, HB-ZRR,  
betrieben durch die Schweizerische Luft-Ambulanz AG,  
und dem Reisemotorsegler Grob G 109 B, HB-2088,  
vom 20. Juli 2015

1 NM südwestlich des Flugplatzes Samedan (LSZS)

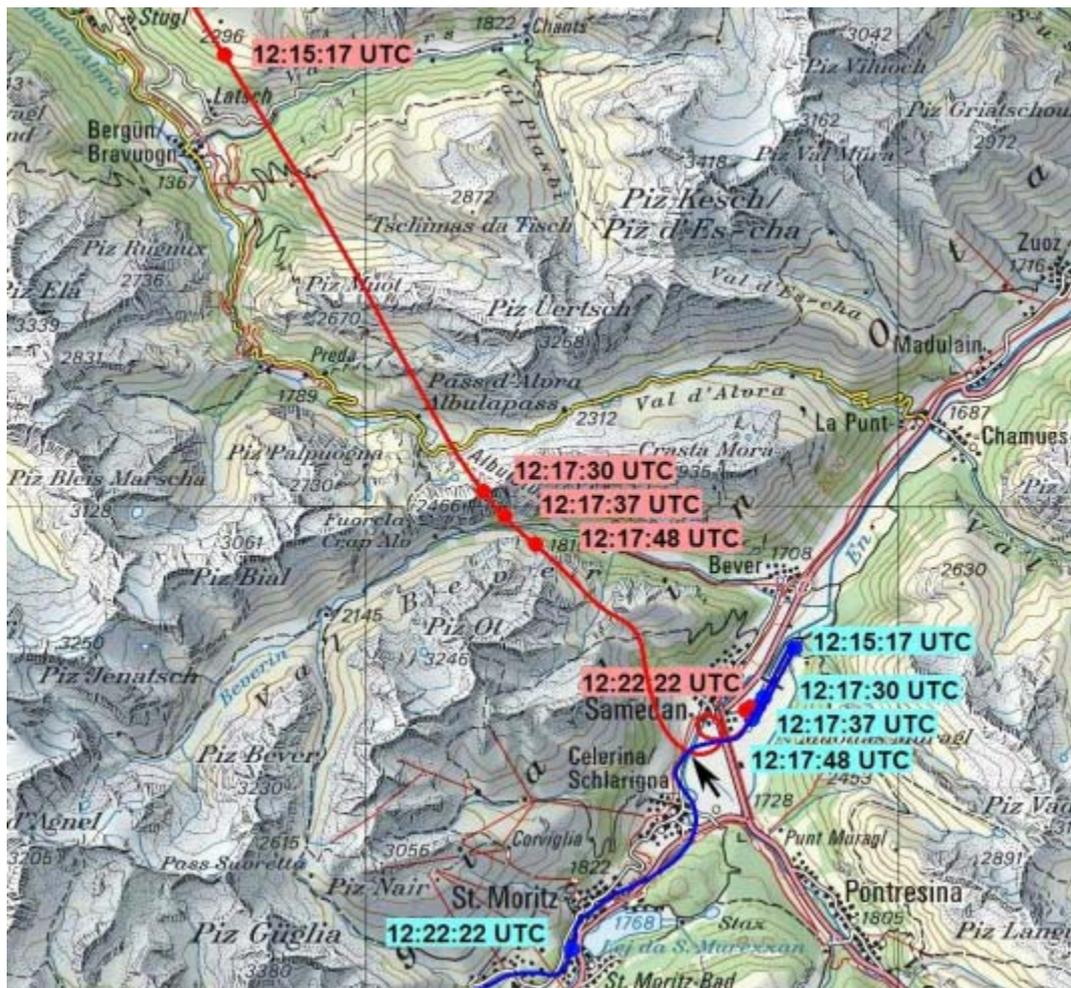
**Abbildung 1:** Flugweg der HB-ZRR (rot) gemäss Aufzeichnung des Floice. Flugweg der HB-2088 (blau) gemäss Aufzeichnung des Flarm. Die jeweiligen Positionen der beiden Luftfahrzeuge zu Zeitpunkten der Funkkommunikation mit dem FISO sind markiert. Die gefährliche Annäherung erfolgte im Bereich des Meldepunktes HN (schwarzer Pfeil). Basiskarte reproduziert mit Bewilligung des Bundesamtes für Landestopografie Swisstopo (JA150149).

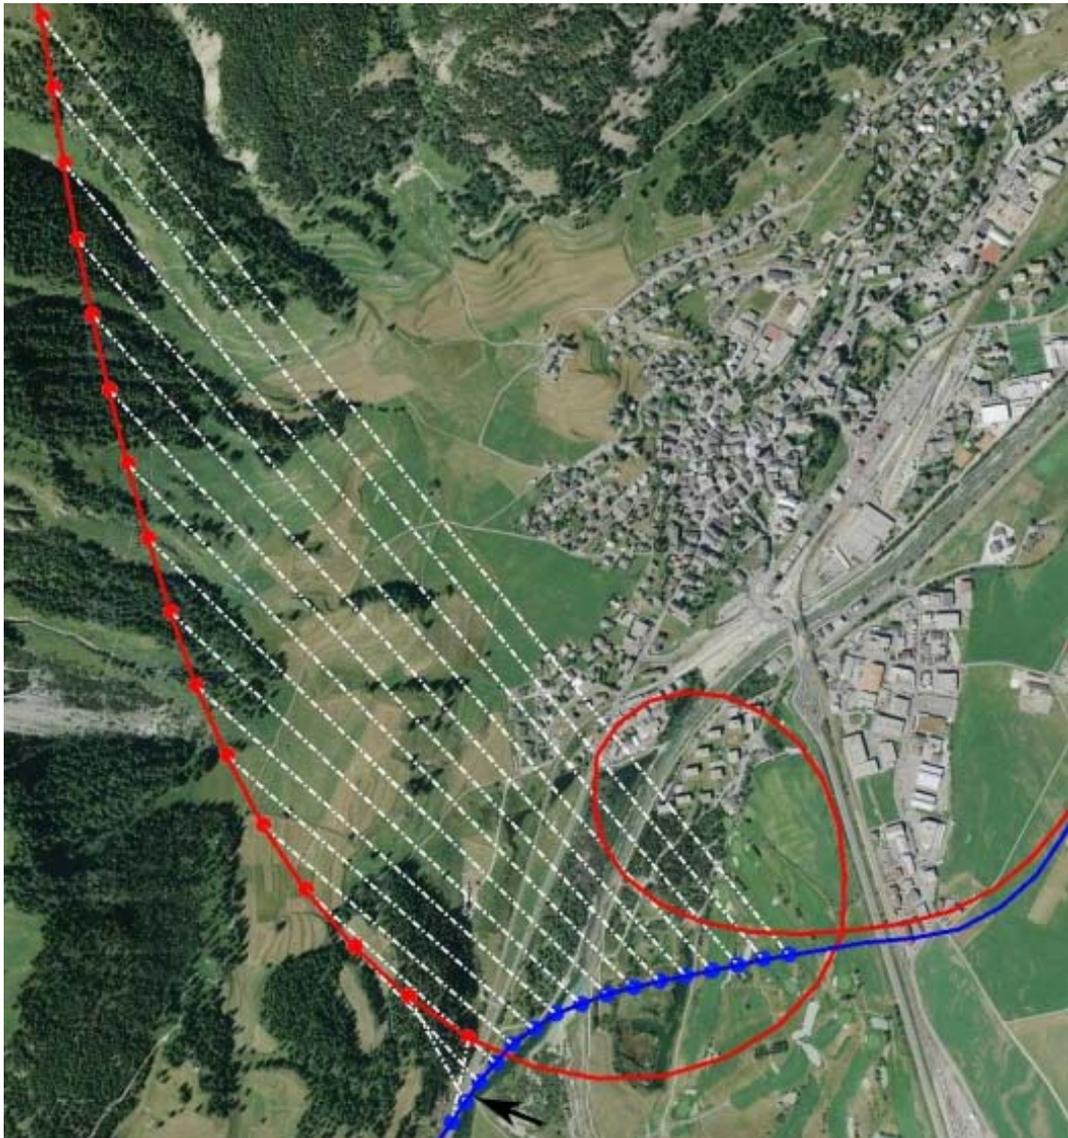
**Abbildung 2:** Flugweg der HB-ZRR (rot). Flugweg der HB-2088 (blau). Die jeweiligen Positionen der beiden Luftfahrzeuge sind von 12:18:27 bis 12:18:57 UTC in Intervallen von 2 s festgehalten und mit weissen Linien verbunden. Der Meldepunkt HN liegt im Bereich der Ochsenbrücke über den Inn (schwarzer Pfeil). Luftbild reproduziert mit Bewilligung des Bundesamtes für Landestopografie Swisstopo (JA150149).

Gemäss den Aufzeichnungen der Kollisionswarngeräte näherten sich die beiden Luftfahrzeuge um 12:18:57 UTC im Bereich des Meldepunktes HN bis auf eine horizontale Distanz von 160 m bei einer vertikalen Distanz von 40 m (vgl. Abb. 2 und 3). Die beiden Luftfahrzeuge befanden sich dabei knapp 200 m über Grund.

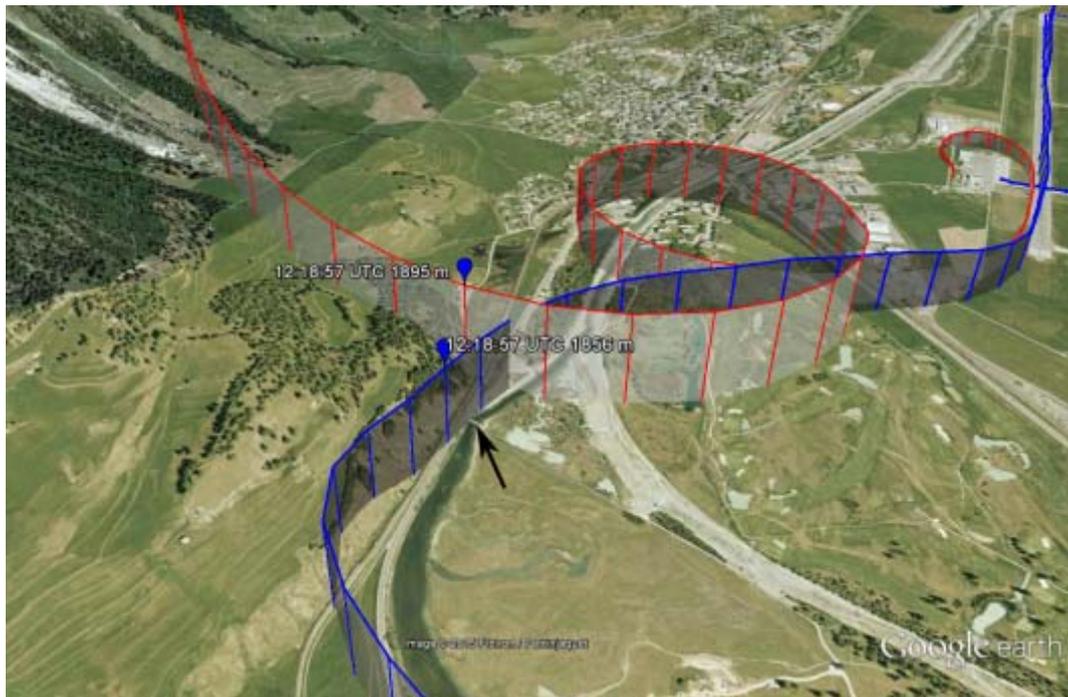
**Abbildung 3:** Flugweg der HB-ZRR (rot, in Intervallen von 2 s) und Flugweg der HB-2088 (blau, in Intervallen von 4 s), dargestellt in Google Earth. Blickrichtung ungefähr Nord. Die Positionen der beiden Luftfahrzeuge zum Zeitpunkt der geringsten Annäherung um 12:18:57 UTC sind markiert. Der Meldepunkt HN liegt im Bereich der Ochsenerbrücke über den Inn (schwarzer Pfeil).

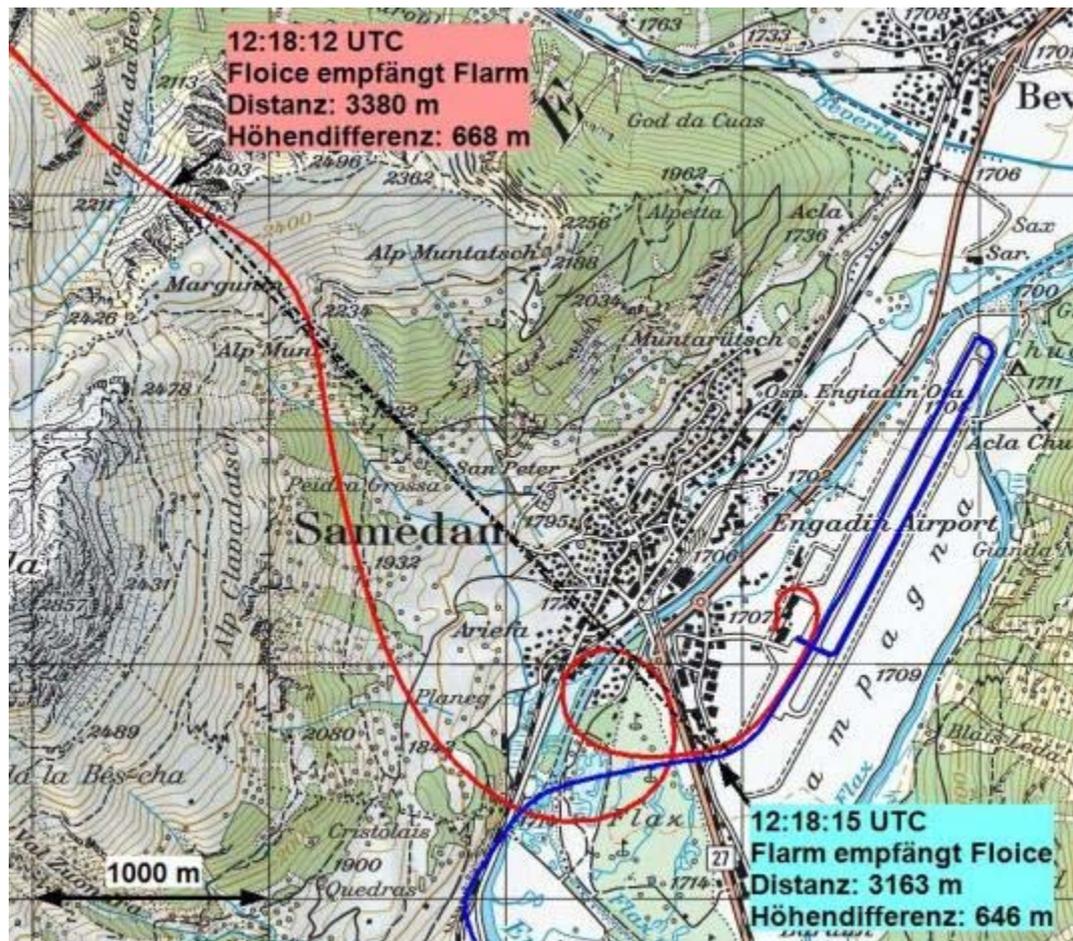
**Abbildung 10:** Flugweg der HB-ZRR (rot). Flugweg der HB-2088 (blau). Die jeweiligen Positionen der beiden Luftfahrzeuge zu den Zeitpunkten, als die Kollisionswarngeräte das jeweils andere Gerät erstmals empfingen, sind markiert. Basiskarte reproduziert mit Bewilligung des Bundesamtes für Landestopografie Swisstopo (JA150149).

Andererseits wurde der Zeitpunkt, als das Flarm erstmals das Floice der HB-ZRR empfing, aufgezeichnet. Dieser Zeitpunkt war um 12:18:15 UTC (vgl. Abb. 10). Die Daten zeigen weiter, dass das Flarm das Floice abgesehen von einem kurzen Unterbruch um 12:18:22 UTC permanent bis nach dem Zeitpunkt der geringsten Annäherung empfing.

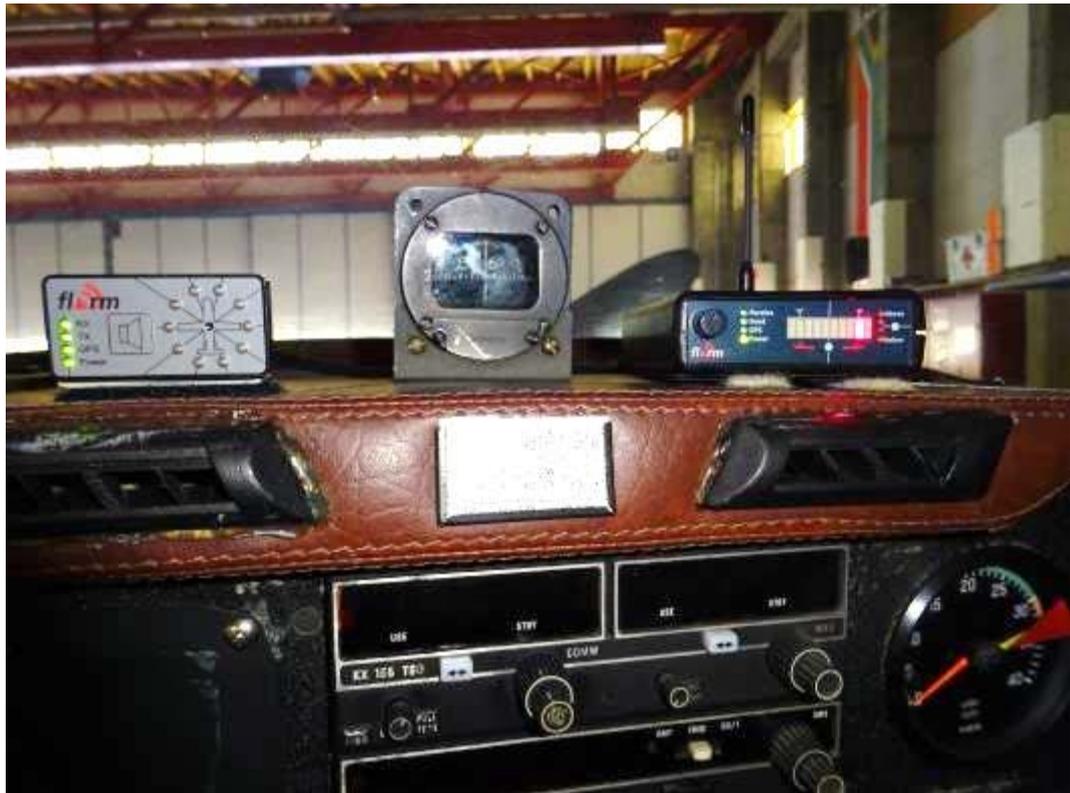
In der HB-2088 war ein Flarm-Gerät der Hardware Version 2 eingebaut. Es war auf dem Instrumentenbrett rechts der Mitte befestigt und mit einem zusätzlichen externen Display auf dem Instrumentenbrett links der Mitte versehen (vgl. Abb. 11). Das Gerät war mit einer Innenantenne ausgestattet, die sich direkt am Gerät befand. Die akustischen Alarme wurden nicht über das Audio-Panel ins *intercom* eingespeist.

**Abbildung 11:** Flarm der Hardware Version 2 auf dem Instrumentenbrett der HB-2088 mit zusätzlichem externem Display. Die Antenne befindet sich direkt am Gerät.

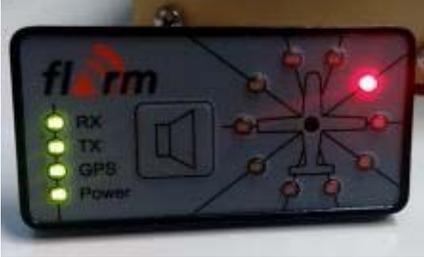
<p>Die LED in der 2-Uhr-Position leuchtet auf. Kein Piepston.</p>
12:18:36 Warnung Stufe 1

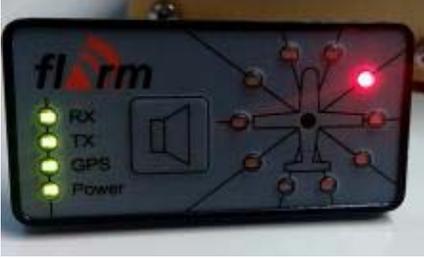
<p>Die LED in der 2-Uhr-Position beginnt zu blinken. Piepston.</p>
12:18:43 Warnung Stufe 2

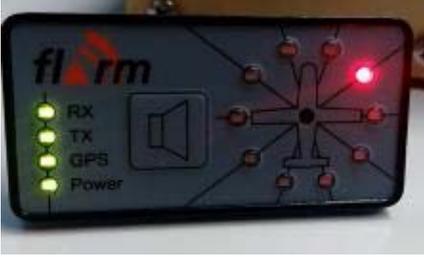
<p>Die LED in der 2-Uhr-Position beginnt rascher zu blinken. Der Piepston wird höher und die Piepsfrequenz rascher. Um 12:18:47 UTC wechselt die Anzeige auf die LED in der 3-Uhr-Position.</p>
12:18:49 Warnung Stufe 3

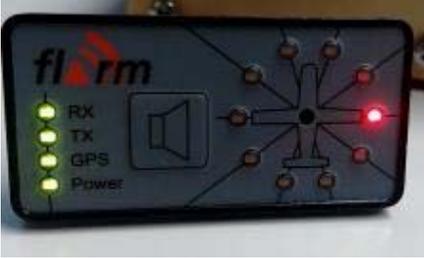
<p>Die LED in der 3-Uhr-Position beginnt noch rascher zu blinken. Der Piepston wird noch höher und die Piepsfrequenz noch rascher. Um 12:18:54 UTC wechselt die Anzeige auf die LED in der 4-Uhr-Position. Um 12:18:55 UTC hört das Gerät auf zu warnen, d. h. es bestand gemäss dem verwendeten Algorithmus ab diesem Zeitpunkt keine Kollisionsgefahr mehr.</p>
