# **Schlussbericht Nr. 2289 der Schweizerischen Sicherheitsuntersuchungsstelle SUST**

über den Unfall des Flugzeuges  
SIAI Marchetti S.205-18/R, N108MW,

vom 19. Oktober 2014

Flugplatz Speck-Fehraltorf (LSZK),  
Fehraltorf/ZH

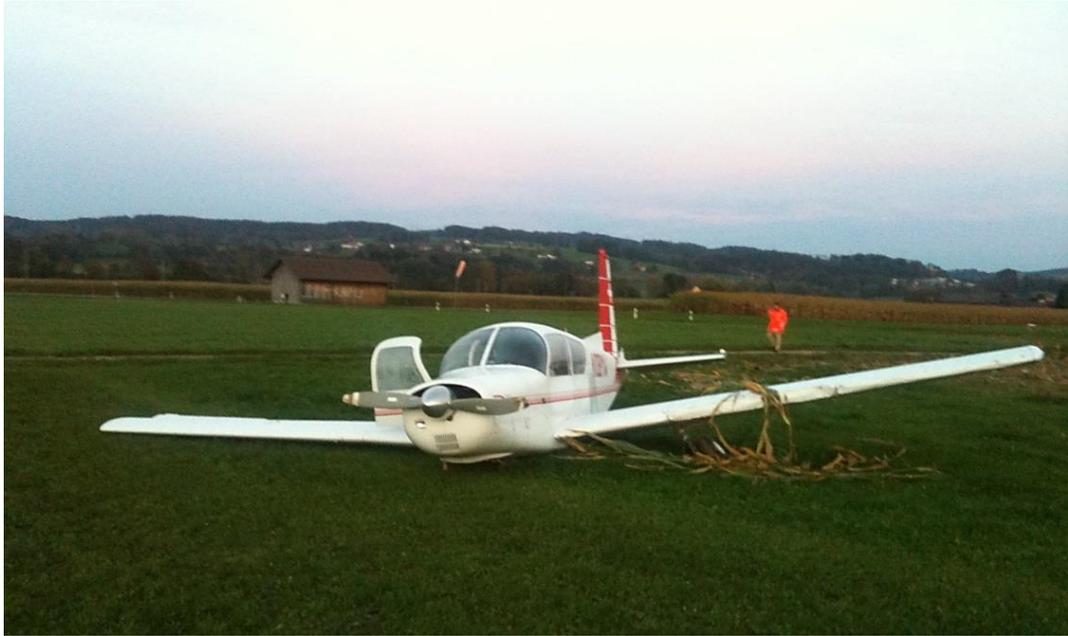
- Das Flugzeug lag auf dem Bauch in einer Wiese. Das Bugrad und das rechte Hauptfahrwerk waren nach hinten abgeknickt, das linke Hauptfahrwerk nach aussen.

**Abbildung 1:** Endlage der N108MW

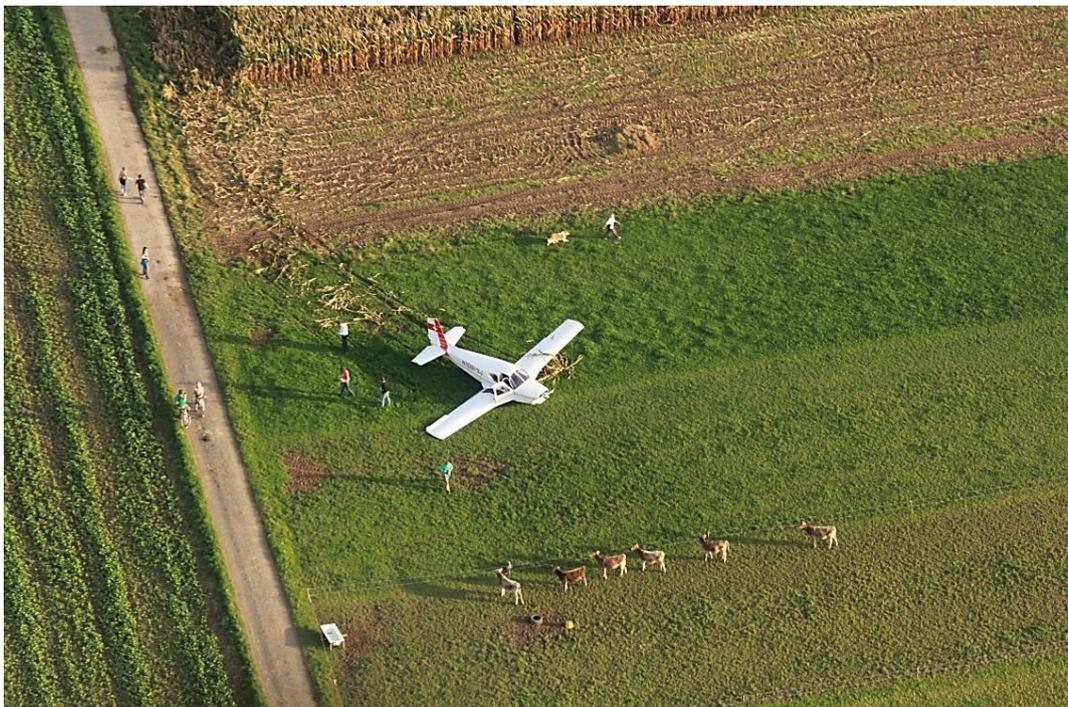
Nach 64 m überrollte das Flugzeug die Ortsverbindungsstrasse zwischen Fehraltorf und Wermatswil, durchquerte ein Maisfeld und kam schliesslich 67 m nach der Strasse resp. 188 m nach dem Pistenende mit abgerissenem Fahrwerk auf dem Bauch liegend zum Stillstand.

**Abbildung 2:** Luftaufnahme der Unfallstelle

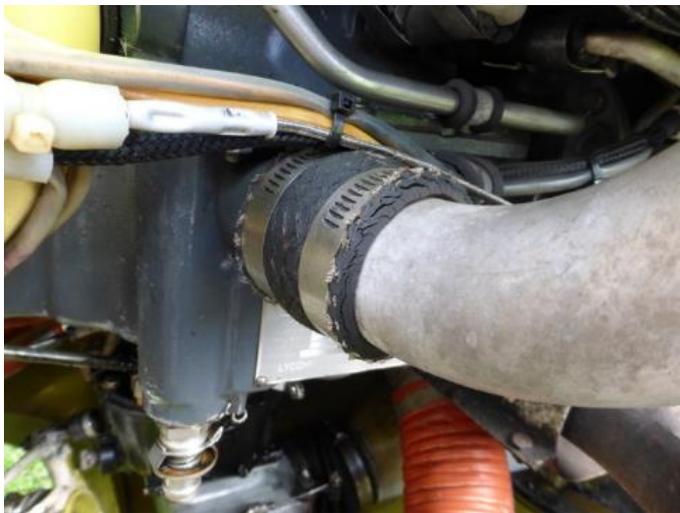
- Am Zylinder Nr. 3 war der Flansch des Abgasrohrs defekt.
- Im Innern des Auspuffschalldämpfers wurde festgestellt, dass die Schikanen beschädigt waren.
- Die Gummilager der Motoraufhängung waren stark rissig.
- Die flexiblen Schläuche der Ölrücklaufleitungen wurden stark rissig vorgefunden.
- Die Gummimanschetten der Ansaugrohre zu den einzelnen Zylindern waren rissig.

**Abbildung 3:** Brüchige Gummimanschetten an den Ansaugrohren zu den Zylindern

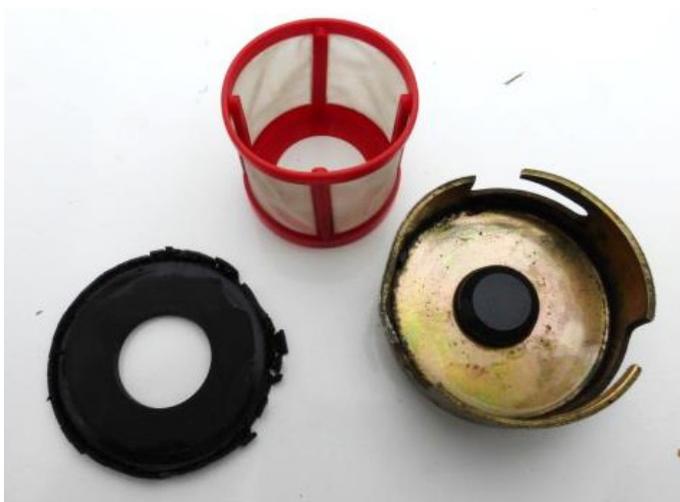
- Bei der Demontage der elektrischen Treibstoffpumpe wurde Treibstoff im Innern der Pumpe vorgefunden und das in der Pumpe integrierte Sieb war sauber. Die Dichtung an diesem Sieb war brüchig und einige Stücke fehlten.

**Abbildung 4:** Sieb der elektrischen Treibstoffpumpe mit brüchiger Dichtung

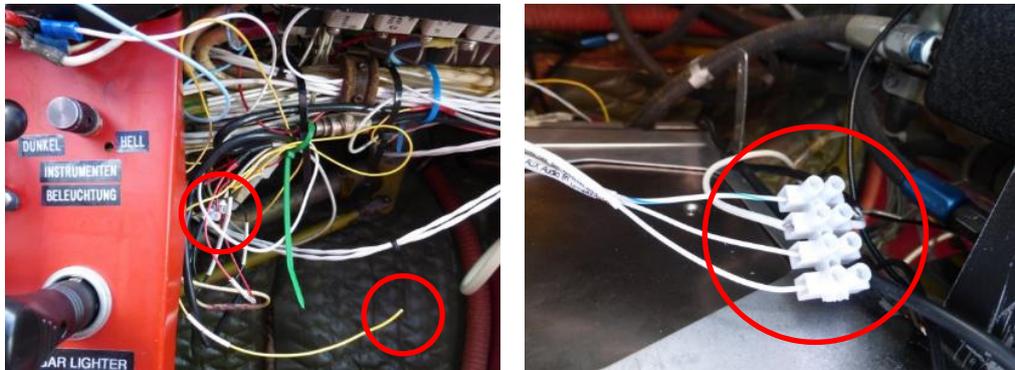
- Bei der weiteren Untersuchung des Wracks wurde festgestellt, dass hinter dem Instrumentenbrett der Filter für die Instrumentenluft auf dem Gestänge der Flugzeugsteuerung reiben konnte.
- Die elektrische Verkabelung war teilweise nicht fachgerecht installiert. Es fanden sich mehrere lose Drähte, die auf dem Steuergestänge reiben konnten. Zudem wurden etliche Drähte mit nicht isolierten Enden vorgefunden. Überdies wurden Lüsterklemmen verwendet, die im Flugzeugbau nicht zugelassen sind.

**Abbildung 5:** Elektrische Verkabelung hinter dem Instrumentenbrett

- Im Instrumentenbrett war ein GPS vom Typ Garmin GPSMAP 695 mit *moving map* eingebaut und mit dem elektrischen Bordnetz des Flugzeuges verbunden. Der Einbau dieses Geräts war nicht fachmännisch erfolgt.
