Schlussbericht der Eidgenössischen Flugunfall-Untersuchungskommission

des Swissair-Flugzeuges SE-210 Caravelle III HB-ICV

am 4. September 1963

bei Dürrenäsch AG

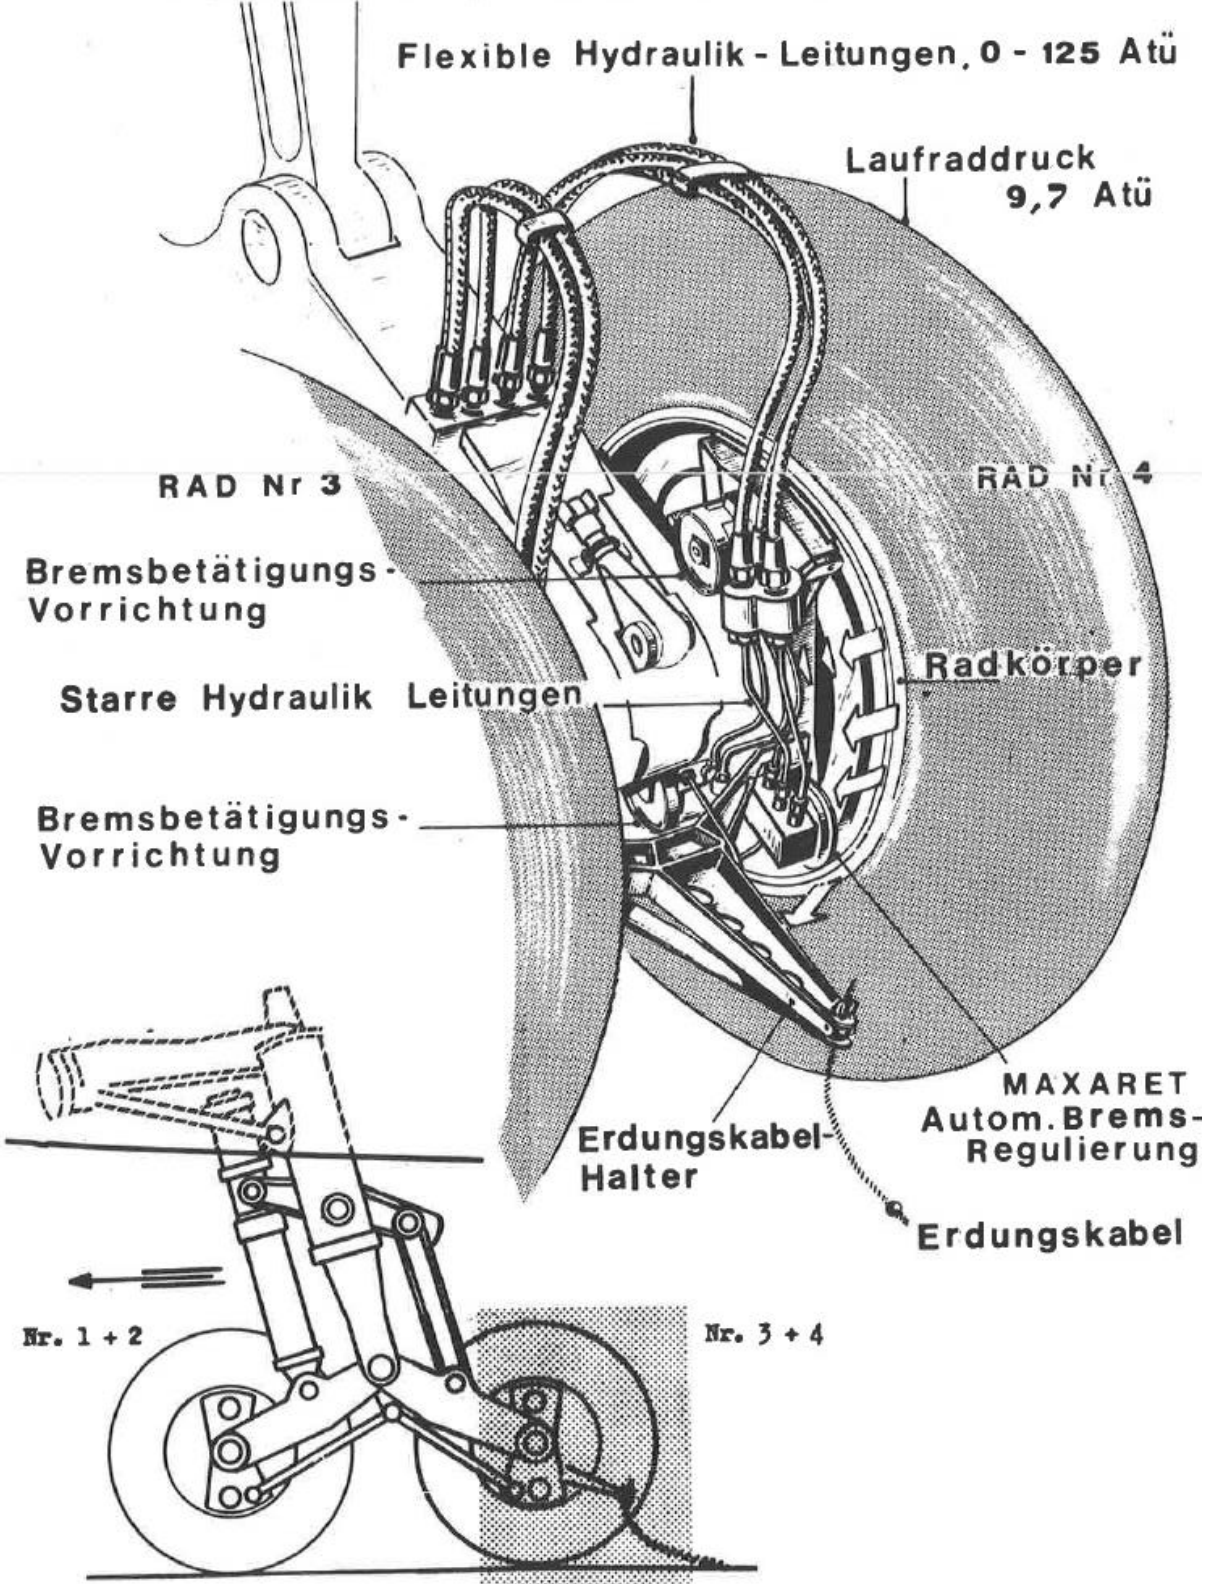
HB - ICV 4.9.1963 DÜRRENÄSCH	5
RÄDER NR. 3 + 4

5.4.1.1 Die Bruchstücke des auf der Startpiste gefundenen Felgenhorns von Rad Nr.4 zeigen ein interkristallines Bruchgefüge, das nur bei Temperaturen über 250° reproduziert werden konnte. Der Primärbruch muss in Bruchteilen einer Sekunde erfolgt sein, ohne sichtbare Verformungen. Irgendwelche Spuren abnormaler Krafteinwirkungen im Reifenbereich wurden nicht vorgefunden. An verschiedenen Bruch- und Oberflächen fanden sich Ablagerungen von verbranntem Hydrauliköl.

5.4.1.2 Die beiden Bruchstücke der Radfelge Nr.3 zeigen dasselbe interkristalline Bruchgefüge.

5.4.2.3 Die an die Felgenhörner anliegenden Reifenwülste wurden auf Schäden durch übermässige Erhitzung untersucht. In ausgesprochener Art zeigten sich solche Schäden beim Rad Nr.4.

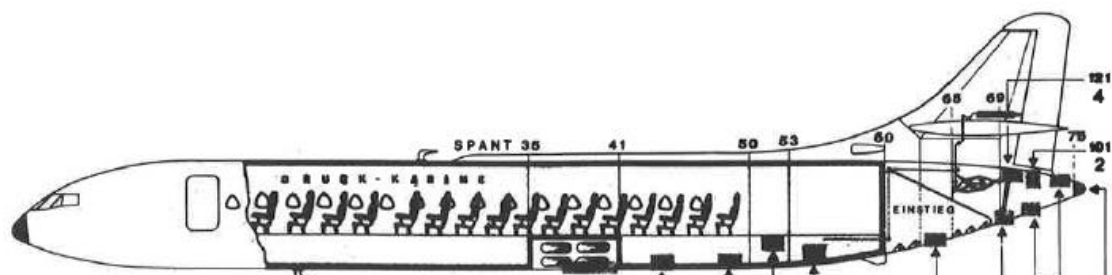
MUTMASSLICHE
BRANDAUSBREITUNG

- Die Versuche und Berechnungen zeigen, dass die Radfelgen ihre Höchsttemperaturen erst einige Minuten nach den zugrundeliegenden Bremsvorgängen erreichen.
- Die Trümmerbefunde lassen auf eine Primärbrandquelle im linken Fahrwerkschacht in der Gegend der Räder Nr.3 und 4 und auf eine Verbrennung des Rades Nr.3 in der Luft schliessen.
- Die Spurensicherung auf der Startpiste zeigt, dass im Zusammenhang mit dem Bruch des Rades Nr.4 schon zu Beginn des Startlaufs Hydrauliköl aus dem System ausgetreten und verbrannt sein muss.

6.1.2.2.2 Ein dergestalt in den Fahrwerkschacht eingeschlepptes Feuer konnte sich zunächst an den Pneus und dann an der Felge des Rades Nr.3 weiterentwickeln. Dabei ist zu berücksichtigen, dass in der Luftströmung, die im Fahrwerkschacht während des Fluges herrscht, das untenliegende Rad Nr.3 der Einwirkung der Verbrennungsgase des darüber liegenden Rades Nr.4 besonders ausgesetzt gewesen sein muss. Mit der Zeit konnte sich dann dieselbe Situation ergeben wie bei einem unabhängig nachfolgenden Bruch der Radfelge Nr.3.

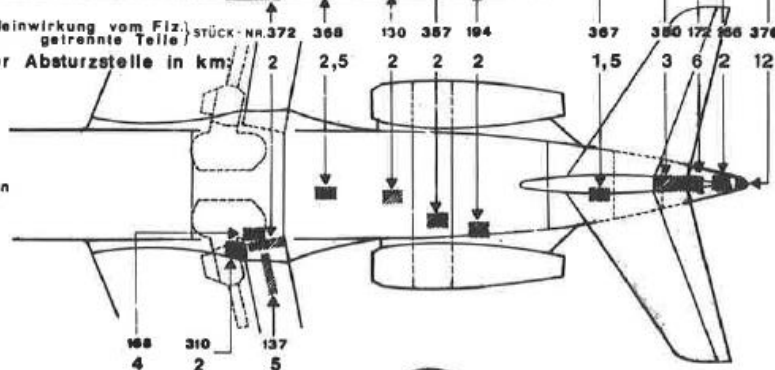
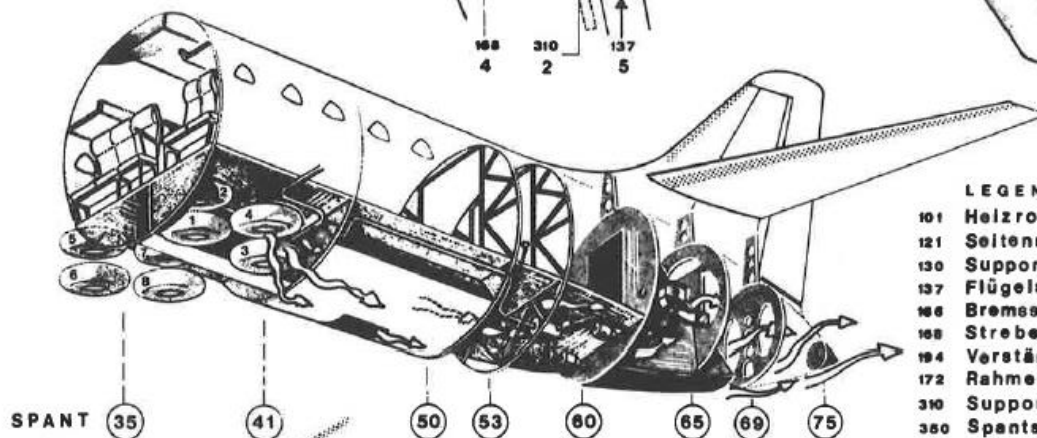
* Durch Brandeinwirkung vom Flz getrennte Teile
 Fundort vor Absturzstelle in km: 2 2,5 2 2 2 1,5 3 6 2 12
