Schlussbericht Nr. 2290 der Schweizerischen Sicherheitsuntersuchungsstelle SUST

über den Unfall des Flugzeuges
Maule MX-7-235, HB-KDF,

vom 18. Juli 2015

Flugplatz Münster (LSPU) / VS

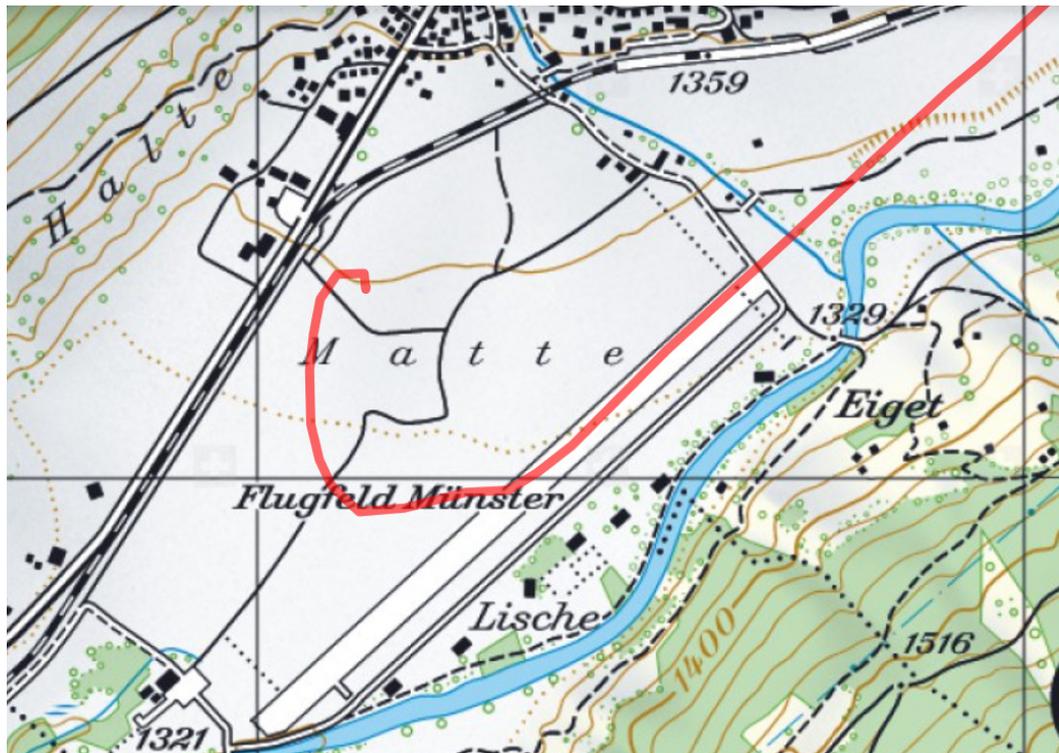
Darauf setzte der Pilot Volleistung und leitete einen Durchstart ein. In dieser Phase wurde das Flugzeug nach Angaben des Piloten weiter nach rechts gedreht (vgl. Abbildung 1). Er versuchte, dieser Drehung mit der Flugsteuerung entgegenzuwirken, was ihm aber nicht gelang. Der Pilot fuhr die Landeklappen um eine Stufe ein. Es gelang ihm nicht mehr, sie ganz einzufahren. Als die Flugrichtung ungefähr quer zur Talachse verlief, nahm die Rückenwindkomponente zu. Danach drehte das Flugzeug weiter talaufwärts. Die vom Piloten geschätzte maximale Höhe betrug ungefähr 80 Meter über Grund. Der Pilot realisierte, dass eine Kollision mit dem ansteigenden Gelände nicht mehr zu verhindern war, und versuchte den Aufprall so gut wie möglich aufzufangen. Im letzten Moment vor dem Aufprall schaltete er den Batterie Hauptschalter aus.

Abbildung 1: Letzte Phase des Flugwegs der HB-KDF (rot) gemäss den Aufzeichnungen der Software Skymap auf dem Tablet. Karte reproduziert mit der Bewilligung des Bundesamtes für Landestopografie Swisstopo (JA150149).

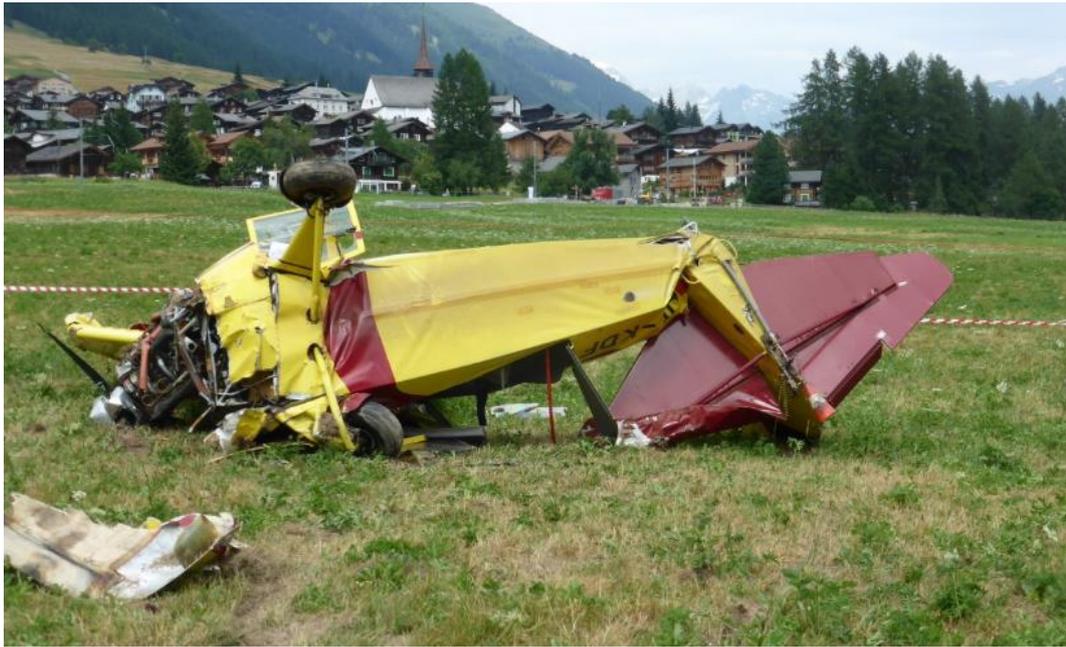
Abbildung 2: Endlage des Wracks

- Die Bauch- und die Schultergurten wurden getragen. Der Schultergurtmechanismus des vorderen linken Sitzes hielt den Beanspruchungen nicht stand und wurde aus der Rohrkonstruktion des Rumpfvorderteils herausgerissen. Dadurch wurde der Pilot an einem Ohr verletzt.

- Die beiden Flügel waren vom Rumpf teilweise losgerissen und lagen übereinander oberhalb der Rumpfoberseite. Die vorgefundene Position der Landeklappe des rechten Flügels war im Bereich von etwa 24° ausgefahren. Die Position der Landeklappe des linken Flügels war bei 0°. Auf Grund von Spuren am Rumpf hat sich diese Position während dem Aufschlag verändert.

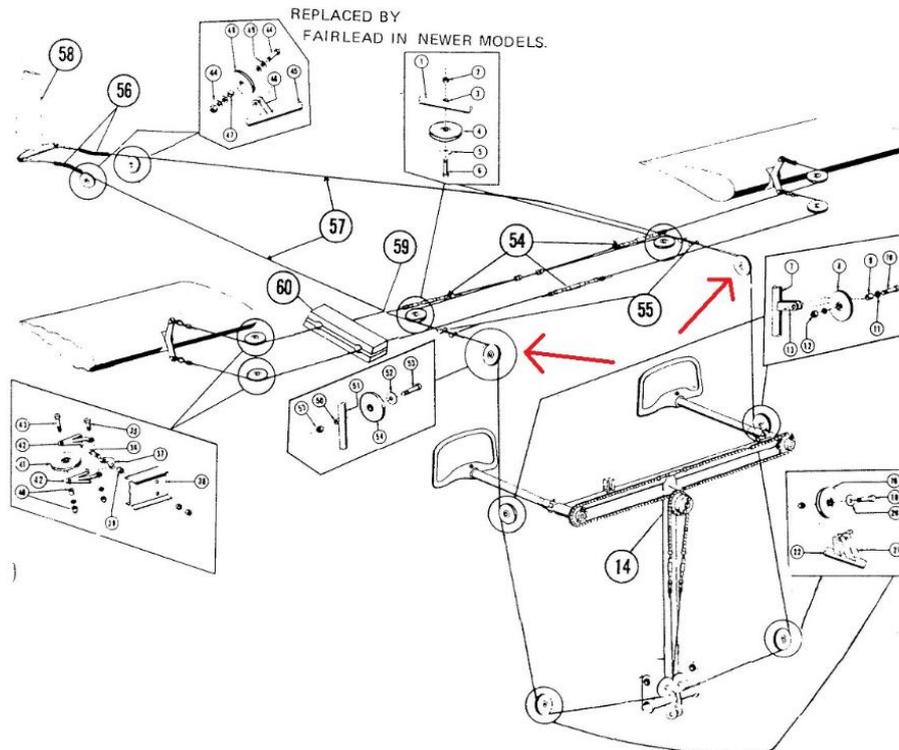
Abbildung 3: Schematische Darstellung der Seilführung. Die roten Pfeile bezeichnen die beiden Umlenkrollen mit fehlerhaft geführten Steuerseilen.

Nach dem Unfall wurde festgestellt, dass die Steuerseile ausserhalb der Rollenseilführungen, zwischen den Umlenkrollen (vgl. Abbildung 3, 4 und 5) und der Rohrkonstruktion der Kabinenstruktur, montiert waren. An den Distanzscheiben der beiden Umlenkrollen wurde anhand von Scheuerspuren festgestellt, dass das Steuerseil der Querruder während einer längeren Betriebszeit ausserhalb der Rollenseilführung gelaufen war.

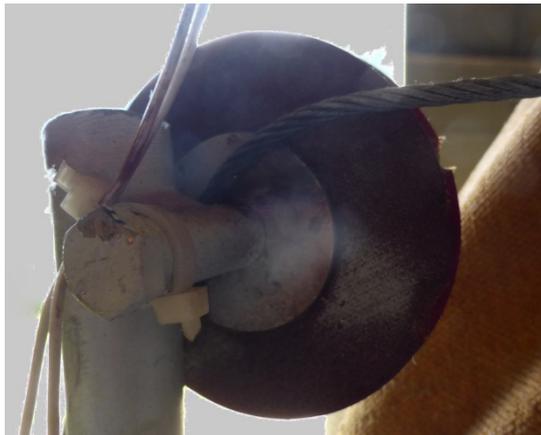
Abbildung 4: Steuerseil ausserhalb der Umlenkrolle vorne oben links

Gemäss Aussagen des Instandhaltungsbetriebes wechselte dieser die Steuerseile anlässlich der 100-h-Kontrolle vom 18. Dezember 2014 aus. Der Betrieb ist auch der Meinung, dass der vorgefundene Mangel während dieser Arbeiten entstanden ist.

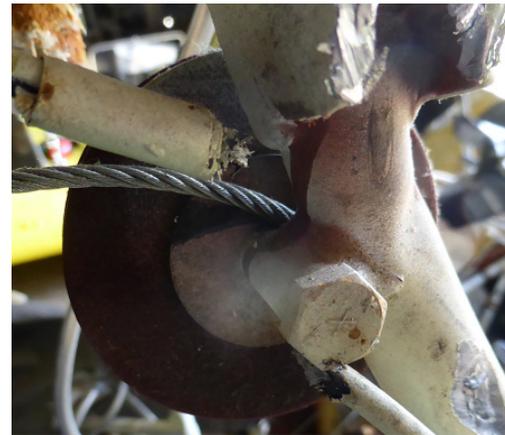
Abbildung 5: Steuerseil ausserhalb der Umlenkrolle vorne oben rechts

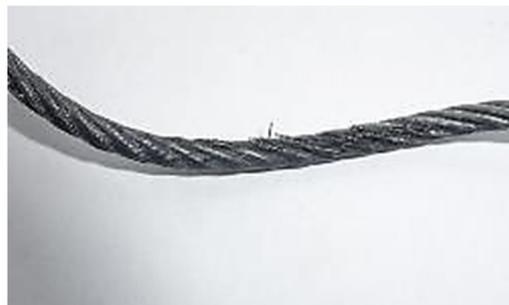
Die Steuerseile bewegten sich bei den Steuerausschlägen während rund 100 Flugstunden über die beiden Rohrhülsen, an denen die Umlenkrollen montiert waren. Der Durchmesser dieser Hülsen betrug etwa 20 mm. An beiden Rohrhülsen konnte eine 2 mm tiefe Nut festgestellt werden. Die beiden Steuerseile waren an dieser Stelle stark deformiert, abgenützt und wiesen Drahtbrüche auf (vgl. Abbildung 6 und

Abbildung 6: Beschädigtes Steuerseil im Bereich der Umlenkrolle vorne oben links

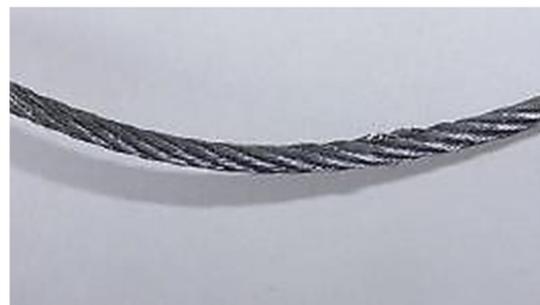
Abbildung 7: Beschädigtes Steuerseil im Bereich der Umlenkrolle vorne oben rechts
