Schlussbericht Nr. 2291 der Schweizerischen Sicherheitsuntersuchungsstelle SUST

über den schweren Vorfall (Kollision) zwischen dem
Segelflugzeug Discus bT, HB-2207, und
dem Motorflugzeug DV 20, HB-SCS,

vom 31. Mai 2015

Region Oensingen/SO

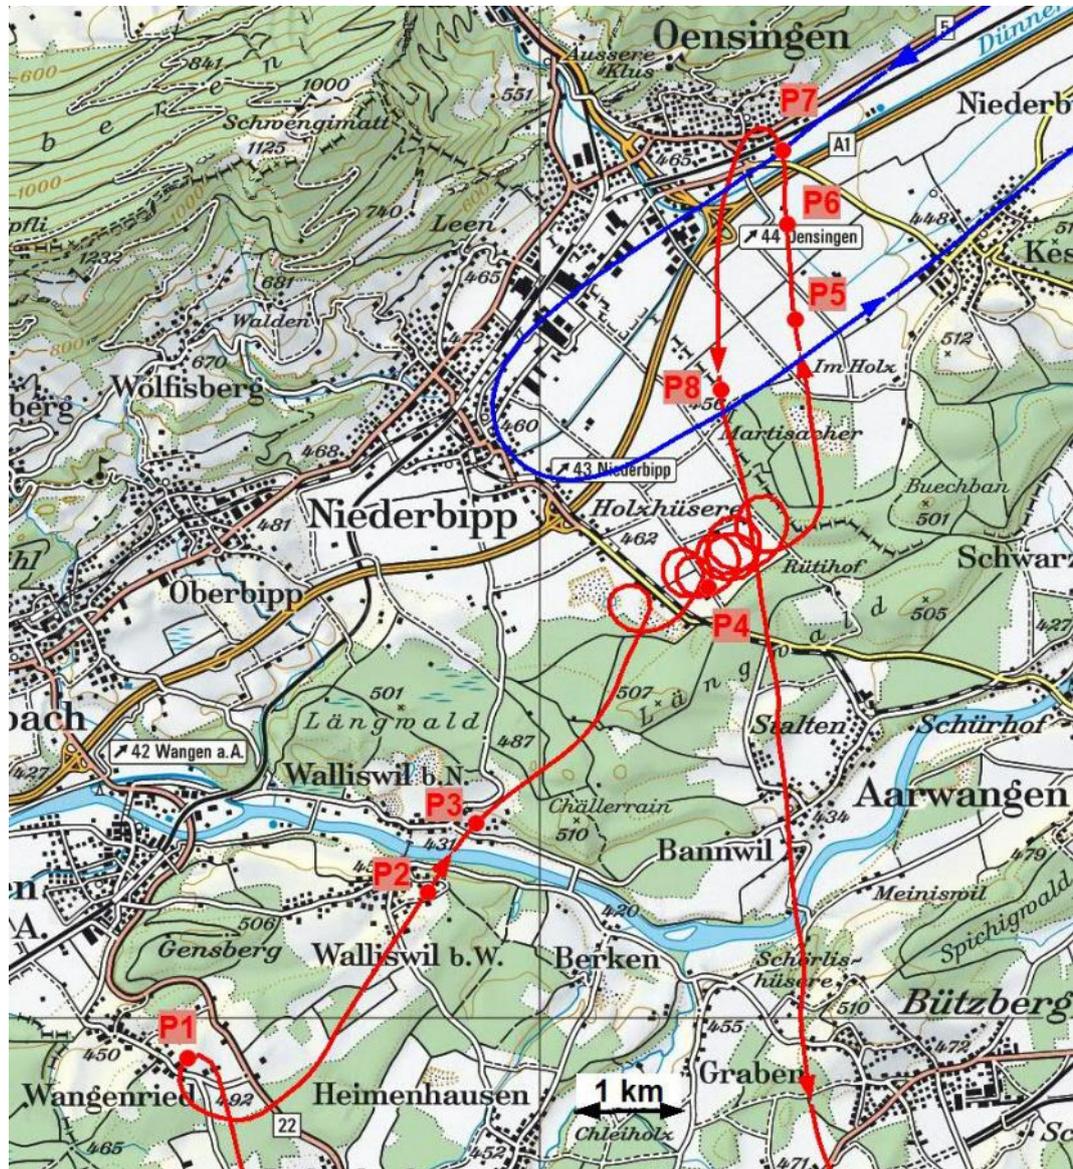
Um 12:42:27 Uhr kam es im Raum Oensingen auf einer Höhe von 1260 m/M (4134 ft AMSL) zu einer Kollision zwischen der HB-SCS und der HB-2207 (vgl. P7 in Abbildung 2).

Abbildung 2: Flugweg der HB-2207 (rot) und Flugweg der HB-SCS (blau). Die Punkte P1 bis P8 bezeichnen wichtige Ereignisse des Flugverlaufes, die im Text erläutert werden. Karte reproduziert mit Bewilligung des Bundesamtes für Landestopografie Swisstopo (JA150149)

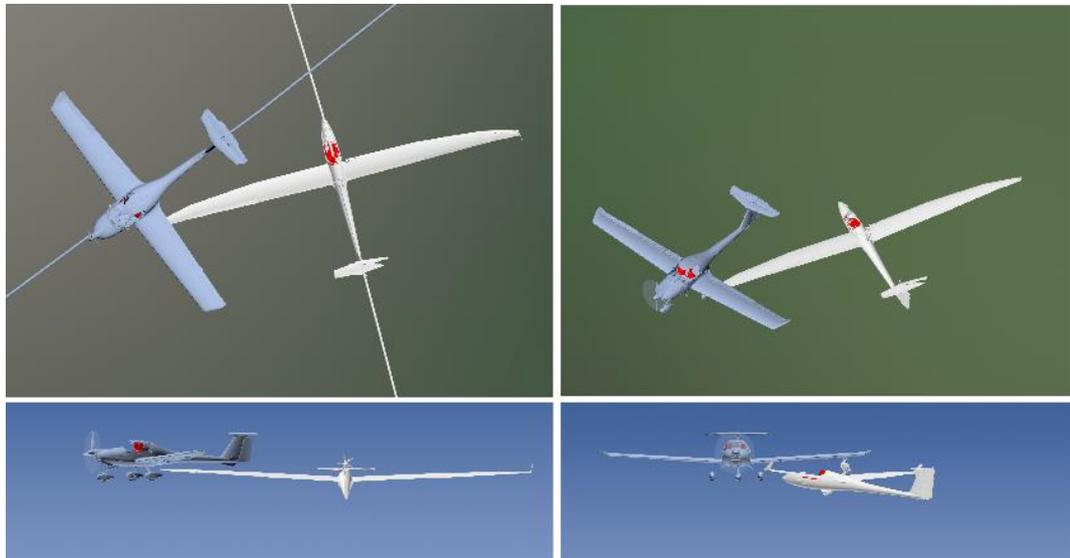
Aufgrund dieser Untersuchung konnte nachgewiesen werden, dass der linke Flügel des Motorflugzeuges zuerst die Oberseite des linken Flügels des Segelflugzeuges berührte und dabei das Winglet am linken Flügel abbriss. Danach schrammte der Flügel des Segelflugzeuges entlang des Rumpfrohrs des Motorflugzeuges und riss den Hecksporn weg.

Abbildung 3: Vier Darstellungen der räumlichen Lage der 3-D-Modelle beider Luftfahrzeuge zum Zeitpunkt der Kollision zwischen dem Winglet der HB-2207 mit dem linken Flügel der HB-SCS

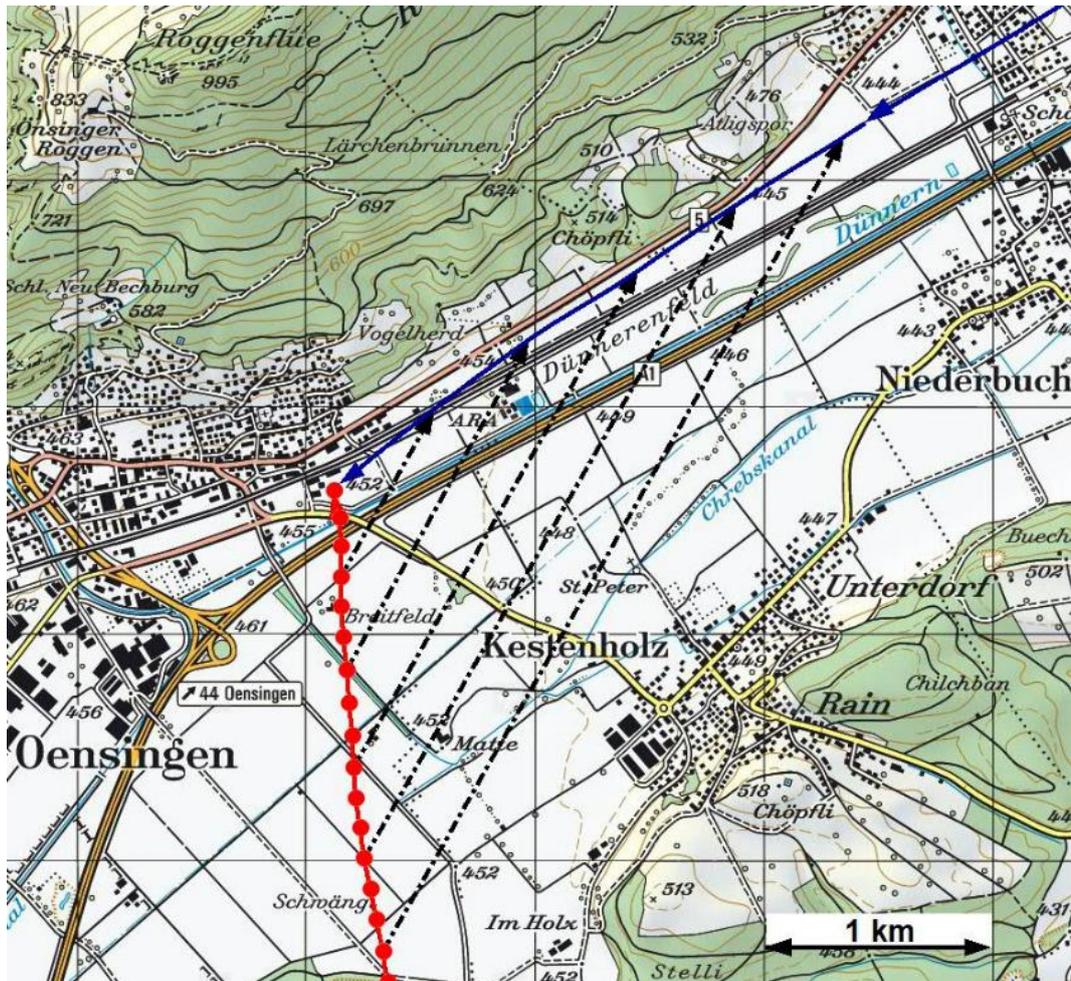
Abbildung 6: Flugwege der HB-SCS (blau) und der HB-2207 (rot). Die roten Punkte auf dem Flugweg der HB-2207 markieren die registrierten Datenpunkte im Zeitintervall von 4 Sekunden. Die Pfeile zeigen von jeweils einem Datenpunkt der HB-2207 zur Position auf dem Flugweg der HB-SCS zu demselben Zeitpunkt. Karte reproduziert mit Bewilligung des Bundesamtes für Landestopografie Swisstopo (JA150149).

Von ihm aus betrachtet näherte sich die HB-SCS unter einem Winkel von rund 35 Grad und leicht von oben auf Kollisionskurs an (vgl. Abbildung 6). Er bemerkte das Motorflugzeug bis zur Kollision nicht, was den Schluss zulässt, dass er während der Annäherung den Luftraum in Flugrichtung rechts nicht ausreichend beobachtete.

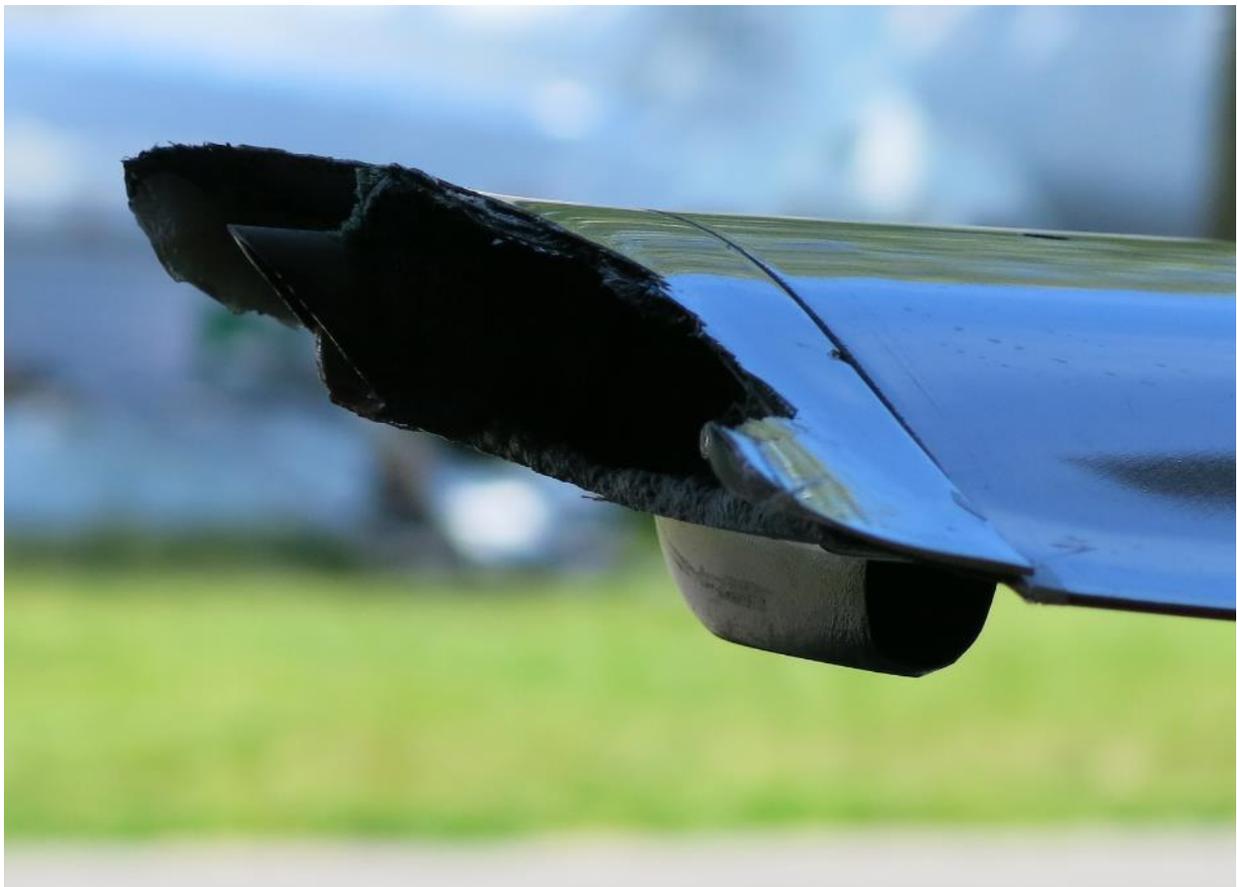
Personenschaden	Segelflugzeug: 1 Pilot unverletzt Motorflugzeug: 2 Piloten unverletzt
Schaden am Segelflugzeug	Winglet am linken Flügel abgerissen, leichte Struktur- und Lackschäden am linken Flügelende
Schaden am Motorflugzeug	Lackschäden am linken Flügel, Hecksporn abgerissen
Drittschaden	Keiner

Nach der Kollision stellte der Pilot der HB-2207 fest, dass am linken Flügel das Winglet fehlte. Er flog eine flache Umkehrkurve nach links, um in südlicher Richtung zum Flugfeld Langenthal zurückzukehren. Nach der Umkehrkurve stellte er den Motor ab und fuhr ihn ein (vgl. P8 in Abbildung 2). Auf der Frequenz 119.4 MHz orientierte er den diensthabenden Flugplatzleiter auf dem Flugfeld Langenthal. Vor der ereignislosen Landung, die *via overhead* und *downwind* auf der Piste 23 erfolgte, prüfte er die Funktionstüchtigkeit der Luftbremsen. Der Pilot blieb unverletzt.

**Anlage 2: Linkes Flügelende der HB-2207 mit Bruchlinie am verbleibenden Teilstück des Winglet**

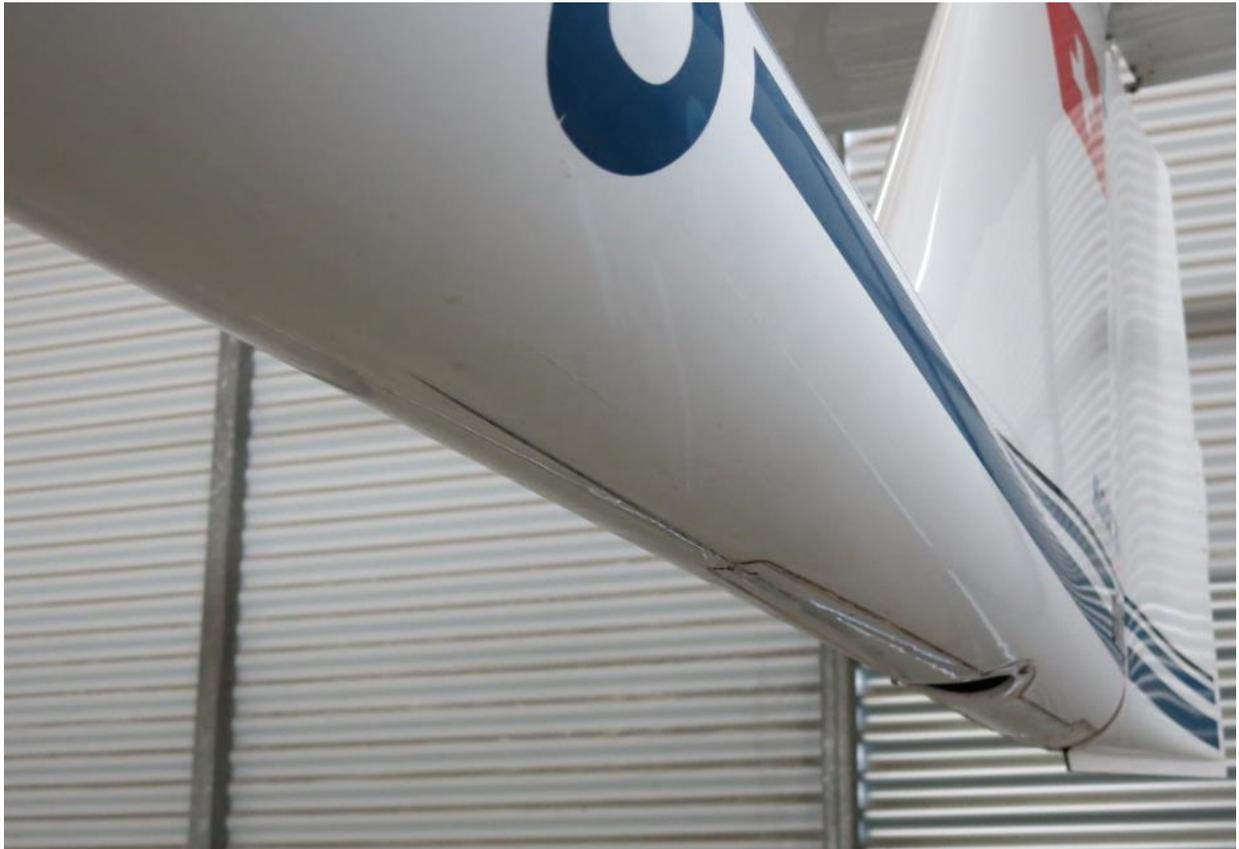
Anlage 3: Heck der HB-SCS mit den Kollisionsspuren und dem fehlenden Hecksporn
