Schlussbericht Nr. 2292 der Schweizerischen Sicherheitsuntersuchungsstelle SUST

über den schweren Vorfall (Fastkollision)

zwischen den Flugzeugen Boeing F/A-18C, J-5013 und
J-5006, betrieben durch die Schweizer Luftwaffe unter
Funkrufzeichen Hawk13 und Hawk14

14.5 NM nordöstlich vom Flugplatz Payerne (LSMP)

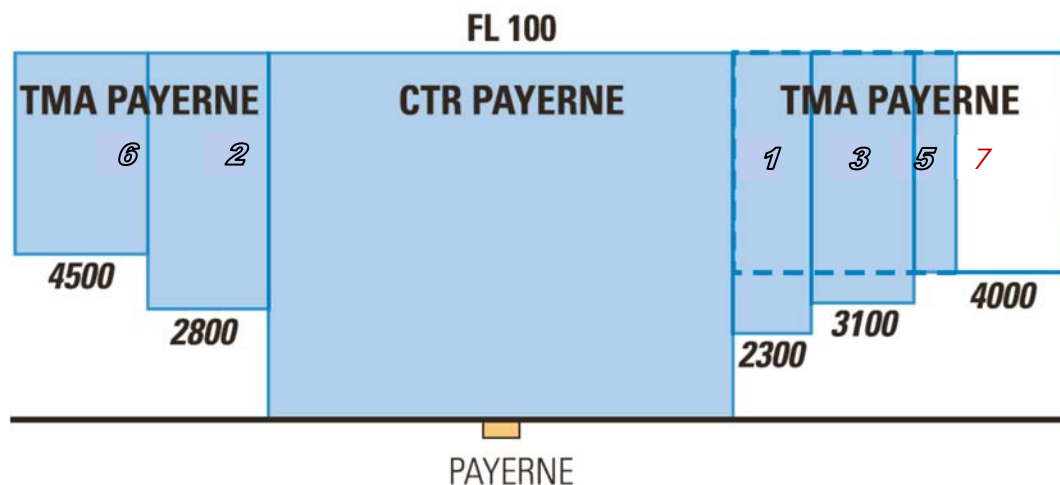
Abbildung 1: Schnittansicht Südwest/Nordost der CTR und TMA Payerne; der schwere Vorfall ereignete sich in der TMA 7 (rot).

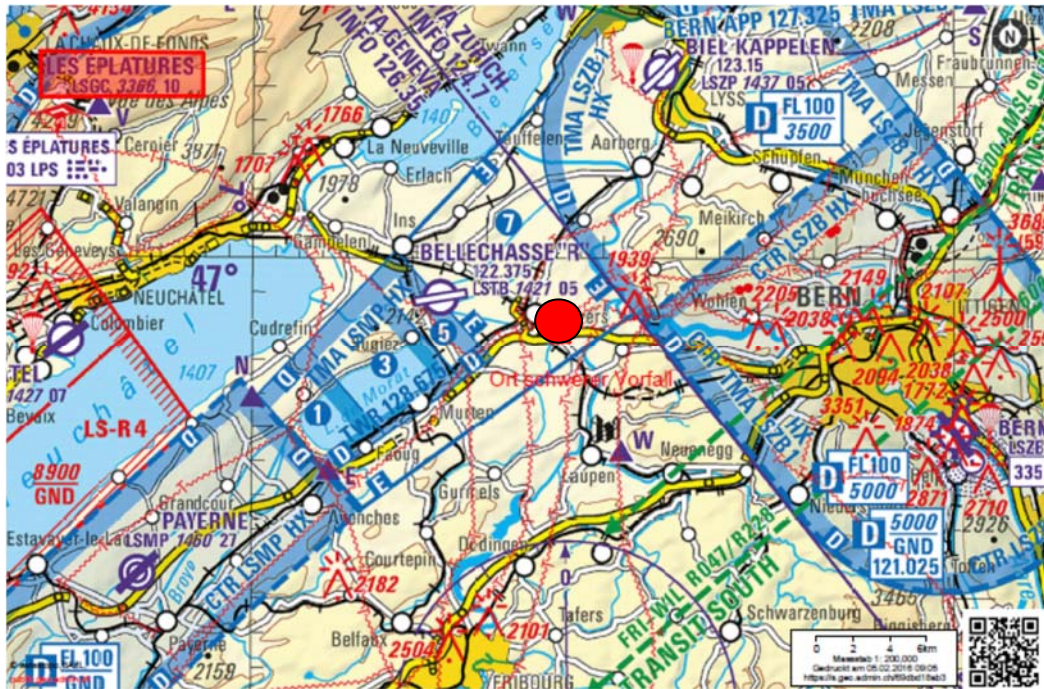
Abbildung 2: Ausschnitt aus der ICAO-Karte mit dem Ort der nächsten Annäherung (roter Punkt); Basiskarte reproduziert mit Bewilligung des Bundesamtes für Landestopografie Swisstopo (JA150149).

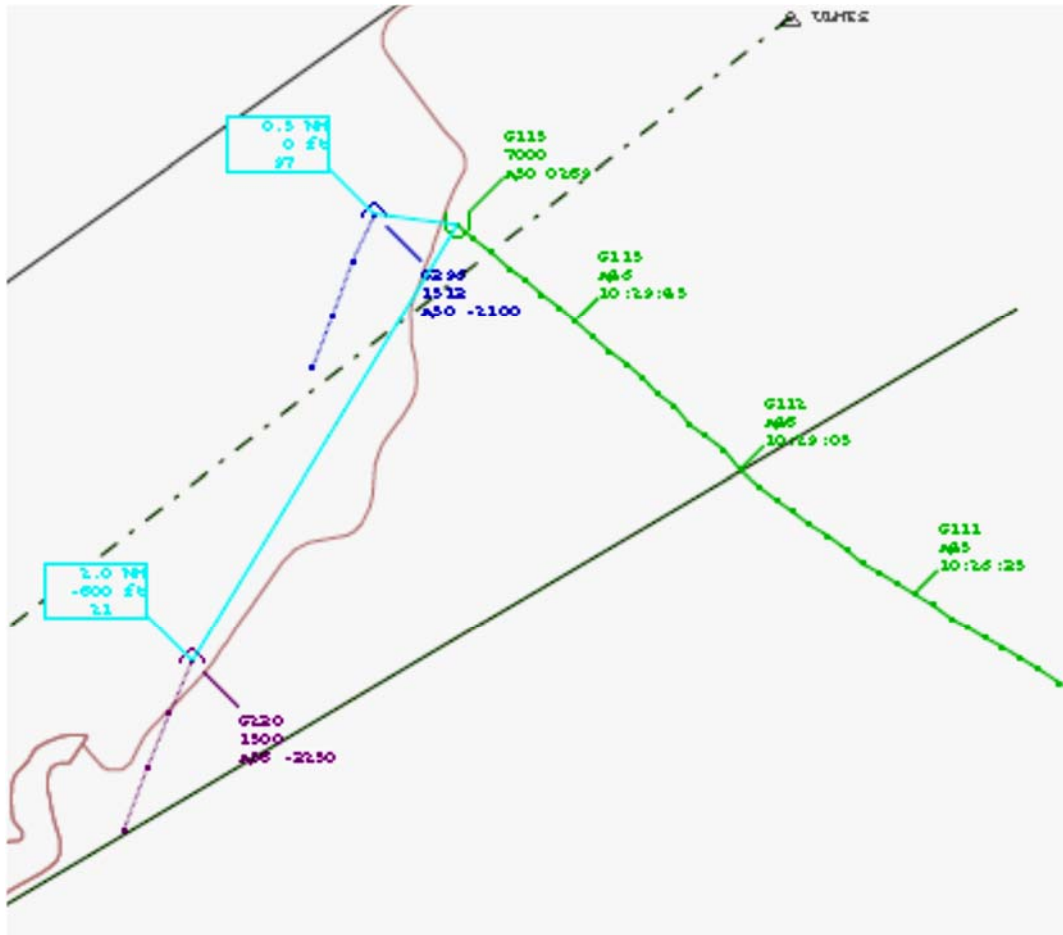
Abbildung 4: Flugweg von HAWK13/14 (magenta) mit Label (Geschwindigkeit, Transponder-Code und Höhe) und HB-PKK (grün) mit Label (Geschwindigkeit, Höhe und Zeit) gemäss Aufzeichnungen des Radars von Genf.

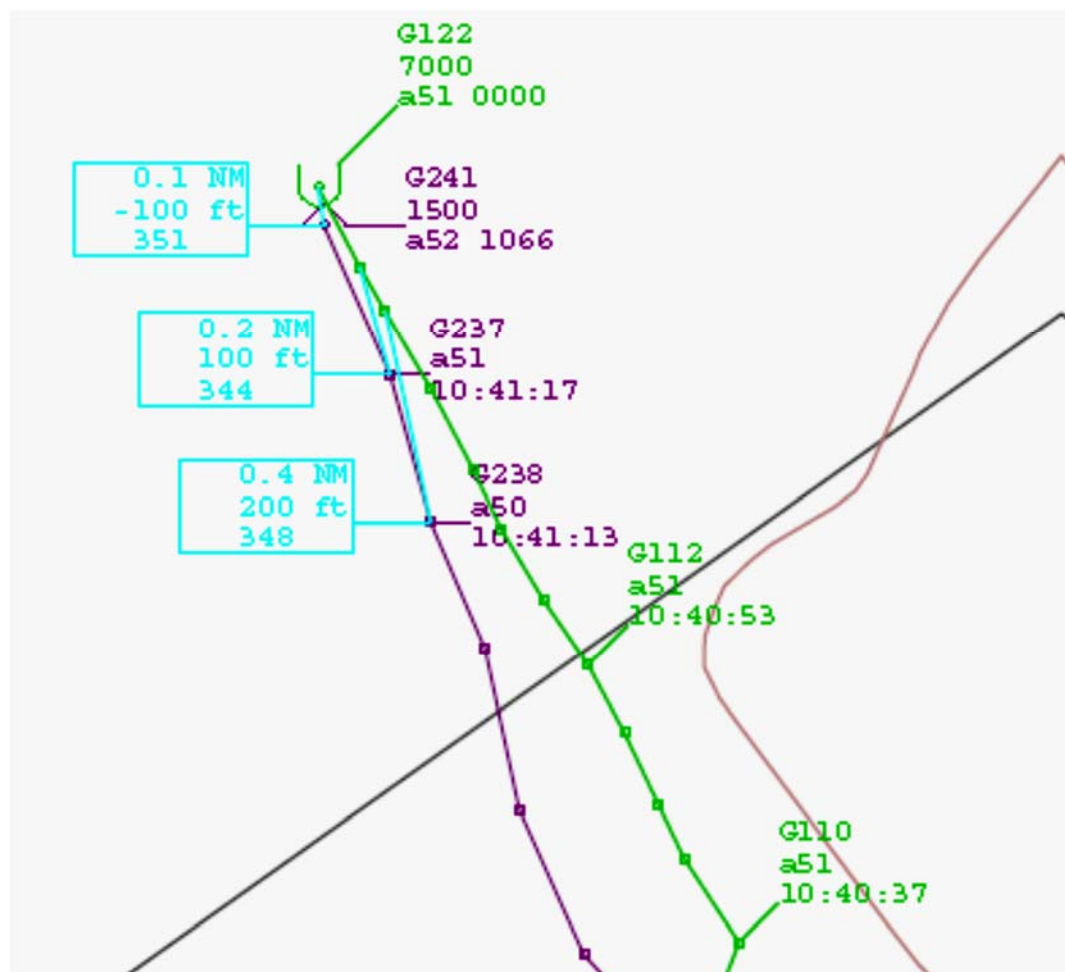
Die geringste Annäherung zwischen der HB-PKK und *Hawk14* fand um 10:41:24 UTC statt. Der geringste Abstand zwischen den beiden Flugzeugen betrug horizontal knapp 0.1 NM und vertikal 100 ft.

Abbildung 5: Flugweg von HAWK14 (magenta) mit Label (Geschwindigkeit, Höhe und Zeit) und HB-PKK (grün) mit Label (Geschwindigkeit, Höhe und Zeit) gemäss Aufzeichnung des Radars von Genf. Zeitpunkt der geringsten Annäherung um 10:41:24 UTC.

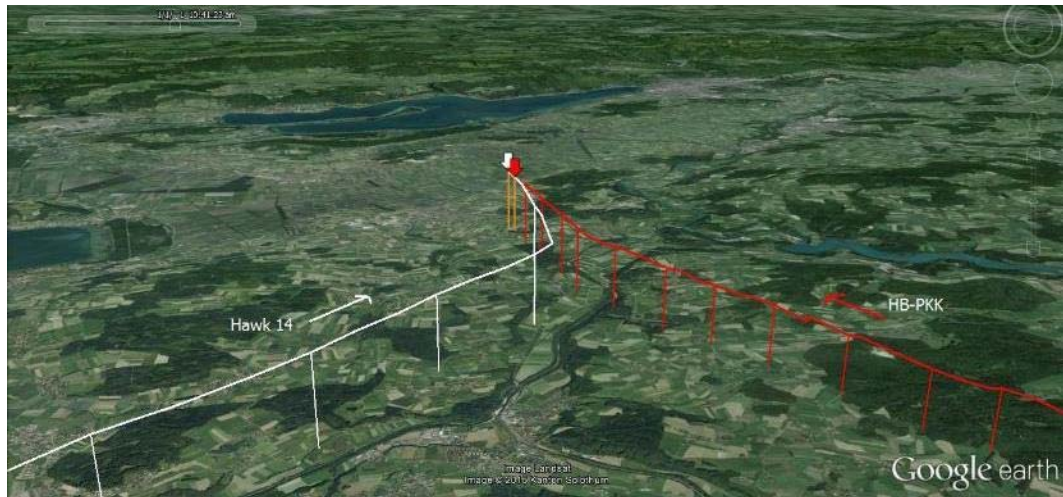
Abbildung 6: Visualisierung der Flugwege von *Hawk14* (weiss) und der HB-PKK (rot).

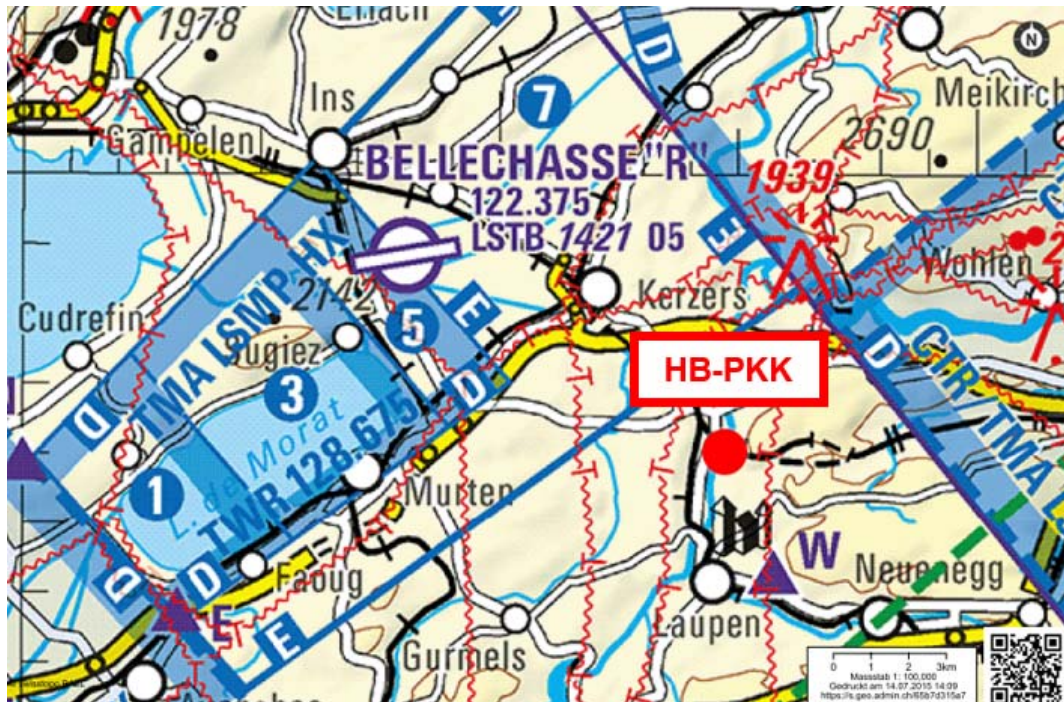
Der Erstaufruf der HB-PKK bei Payerne tower erfolgte um 10:40:15 UTC. Das *Multi-Radar Tracking* MRT von skyguide zeichnete zu diesem Zeitpunkt für die HB-PKK die folgenden Koordinaten nach WGS 84 auf:

Abbildung 9: Position der HB-PKK um 10:40:15 UTC dargestellt in der ICAO-Karte der Schweiz; Basiskarte reproduziert mit Bewilligung des Bundesamtes für Landestopografie Swisstopo (JA150149).

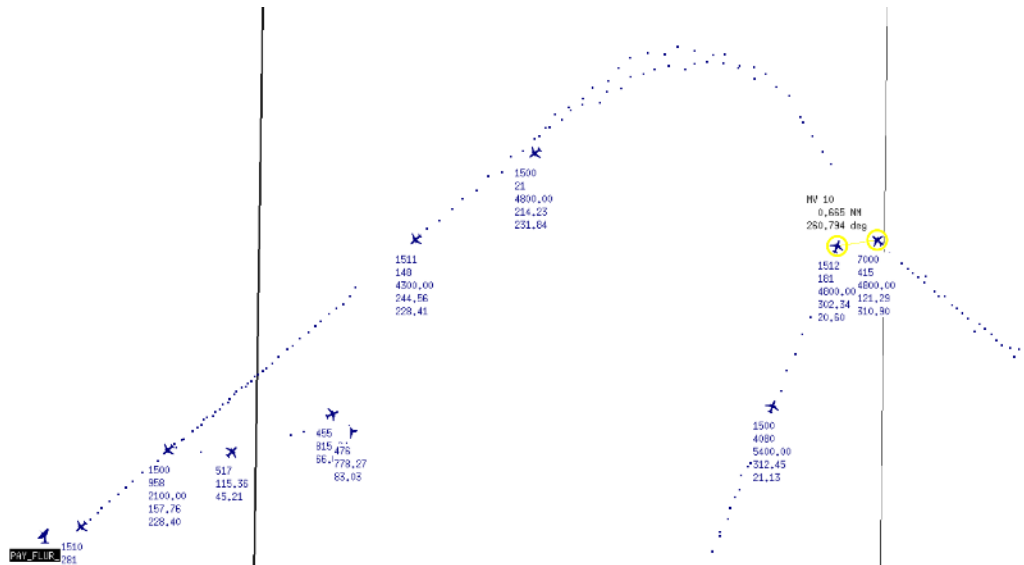
Der Track Nummer 415 besteht bis zur Fastkollision um 10:41:24 UTC zwischen HB-PKK Mode 3/A 7000 und Hawk14 mit Mode 3/A 1500. Der Track wird kontinuierlich alle 4 Sekunden mit SSR-Messungen bis um 10:41:20 UTC aufdatiert.

Abbildung 11: Darstellung der ASTERIX-Trackdaten um 10:40:12 UTC.

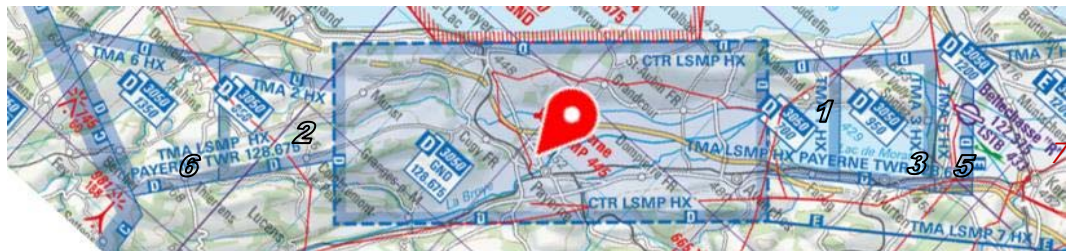
Abbildung 12: Darstellung der CTR und TMA Payerne.

Ein durch die TMA 7 (Klasse E) fliegendes Luftfahrzeug nach Sichtflugregeln muss mit der Flugsicherung Payerne keinen Funkkontakt herstellen. Der Transponder muss gemäss der obenerwähnten Regelung eingeschaltet werden.

Die **TMA LSMP 7** wird in die **Luftraumklasse D** umklassiert um ein bekanntes und sicheres Verkehrsumfeld zu schaffen.
