# **Schlussbericht Nr. 2293 der Schweizerischen Sicherheitsuntersuchungsstelle SUST**

über den schweren Vorfall des Verkehrs-  
flugzeuges Airbus A321-111, HB-IOC,

vom 9. März 2014

auf dem Flughafen Genf (LSGG)

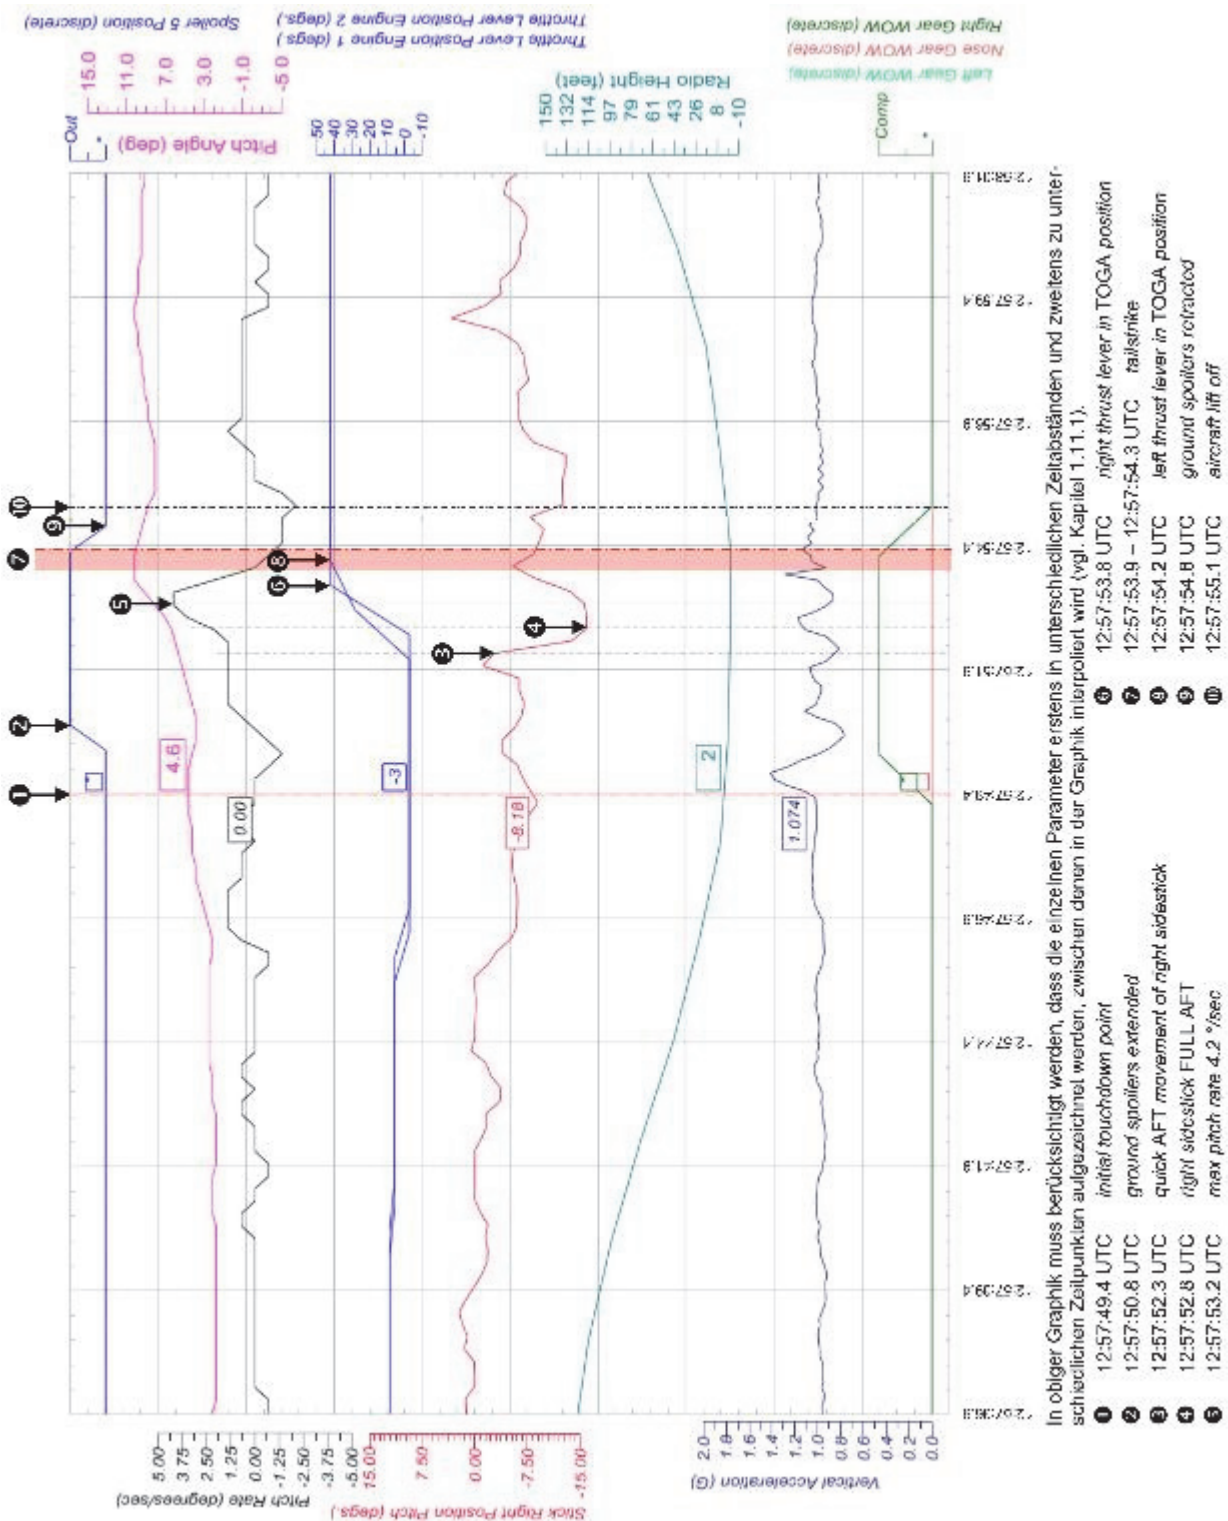
## Anlage 1: Chronologie des schweren Vorfalls

In obiger Graphik muss berücksichtigt werden, dass die einzelnen Parameter erstens in unterschiedlichen Zeitabständen und zweitens zu unterschiedlichen Zeitpunkten aufgezeichnet werden, zwischen denen in der Graphik interpoliert wird (vgl. Kapitel 1.11.1).

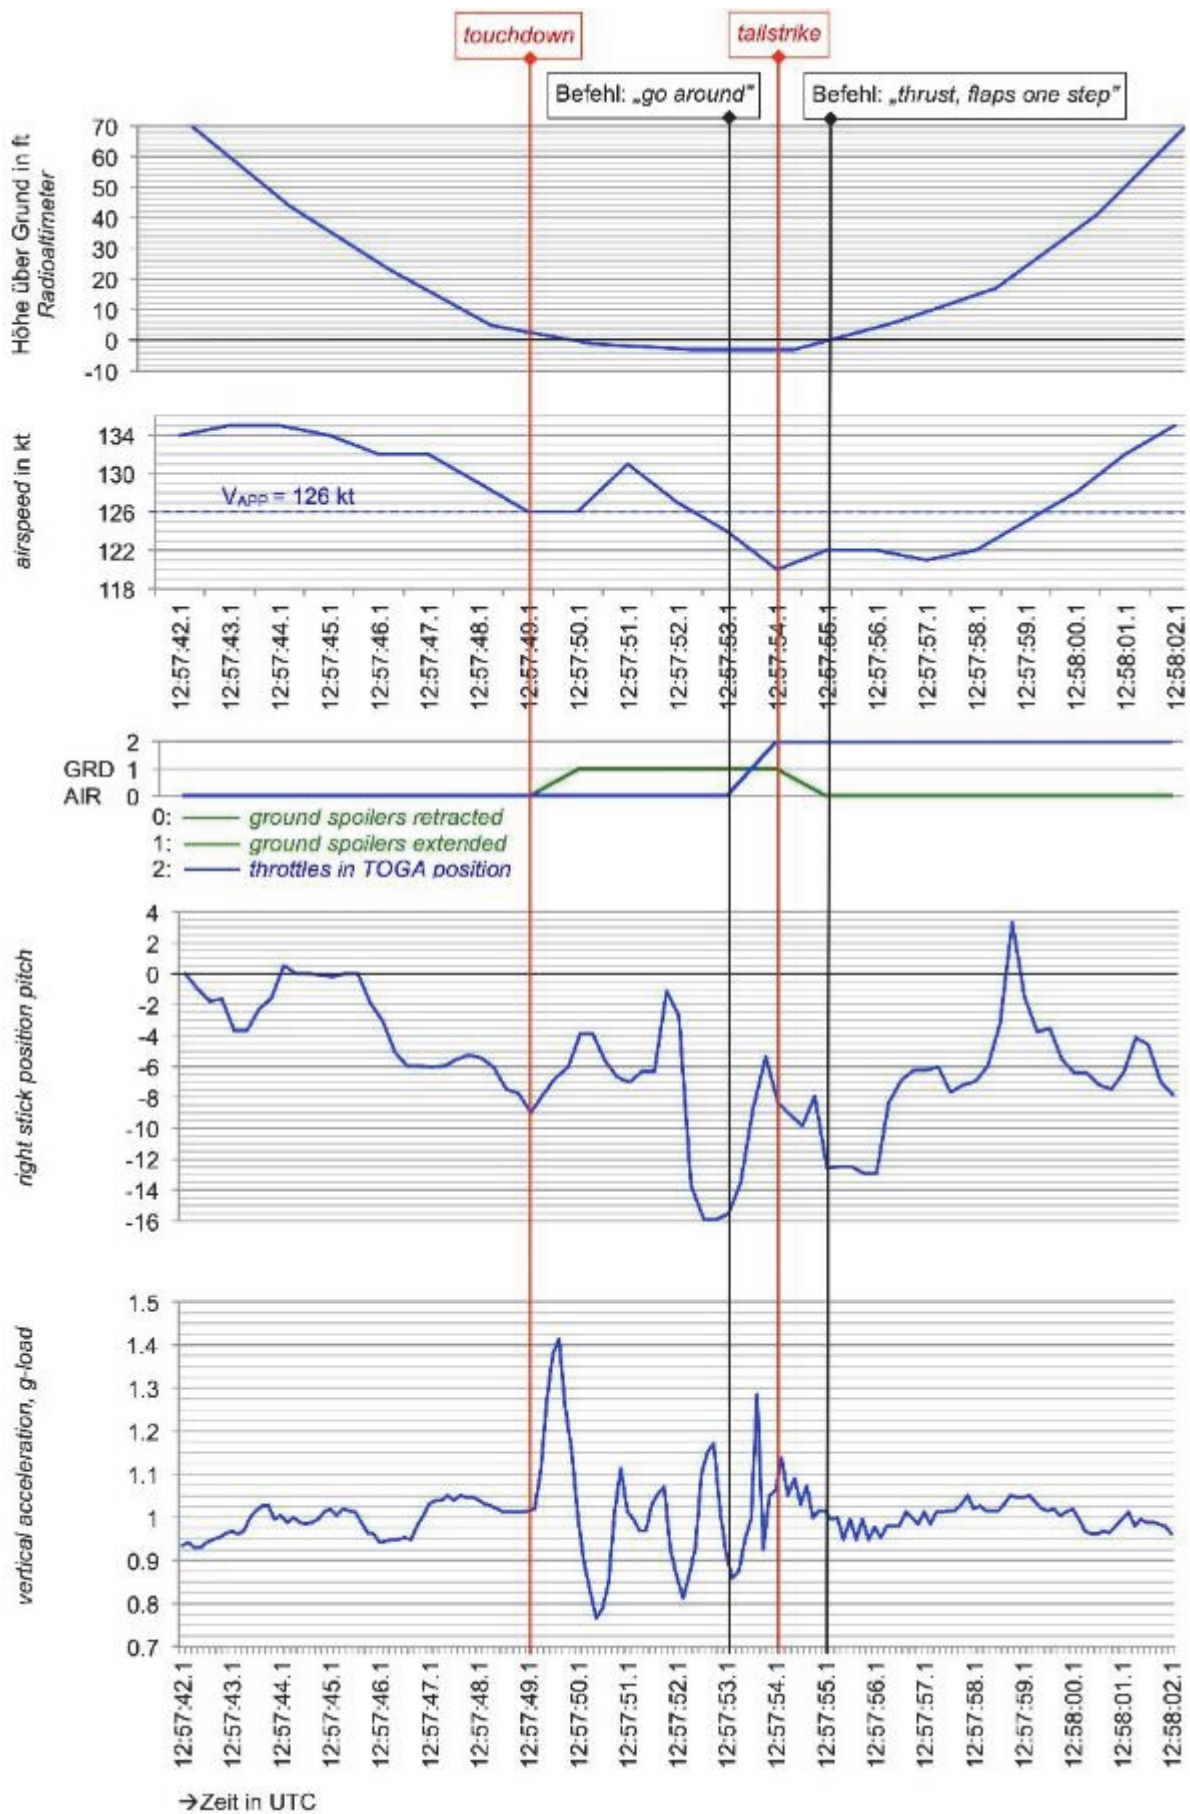
Anlage 2: Lande- und Durchstartphase

Um 12:57:49 UTC setzte das Flugzeug 245 m nach der versetzten Pistenschwelle 05 auf. Die Copilotin empfand das Aufsetzen als ungewöhnlich hart und hatte das Gefühl, dass das Flugzeug für einen kurzen Moment wieder abhob. Sie entschied sich deshalb für einen Durchstart (*go-around*). Tatsächlich betrug die maximale vertikale Beschleunigung beim Aufsetzen  $1.4 g^1$  und das Flugzeug hob nicht ab (vgl. Kapitel 1.17.1.7). Die Störklappen (*ground spoilers*) waren ausgefahren, als die Copilotin um 12:57:52 UTC ihren Steuerknüppel (*sidesstick*) brüsk, innerhalb von weniger als 1 Sekunde, bis zum hinteren Anschlag zog. Eine knappe Sekunde später erfolgte klar und unmissverständlich ihr Befehl „*go-around*“ und nochmals eine knappe Sekunde später erreichten beide Leistungshebel die Stellung TOGA<sup>2</sup>. Unmittelbar darauf berührte das Heck des Flugzeuges die Piste. Um 12:57:55 UTC, 580 m nach der versetzten Pistenschwelle, hob das Flugzeug wieder ab und gleichzeitig erfolgte der Befehl der Copilotin „*thrust, flaps one step*“ (vgl. Anlagen 1 und 2). Während des ganzen Vorgangs hatte das Bugrad keinen Pistenkontakt.

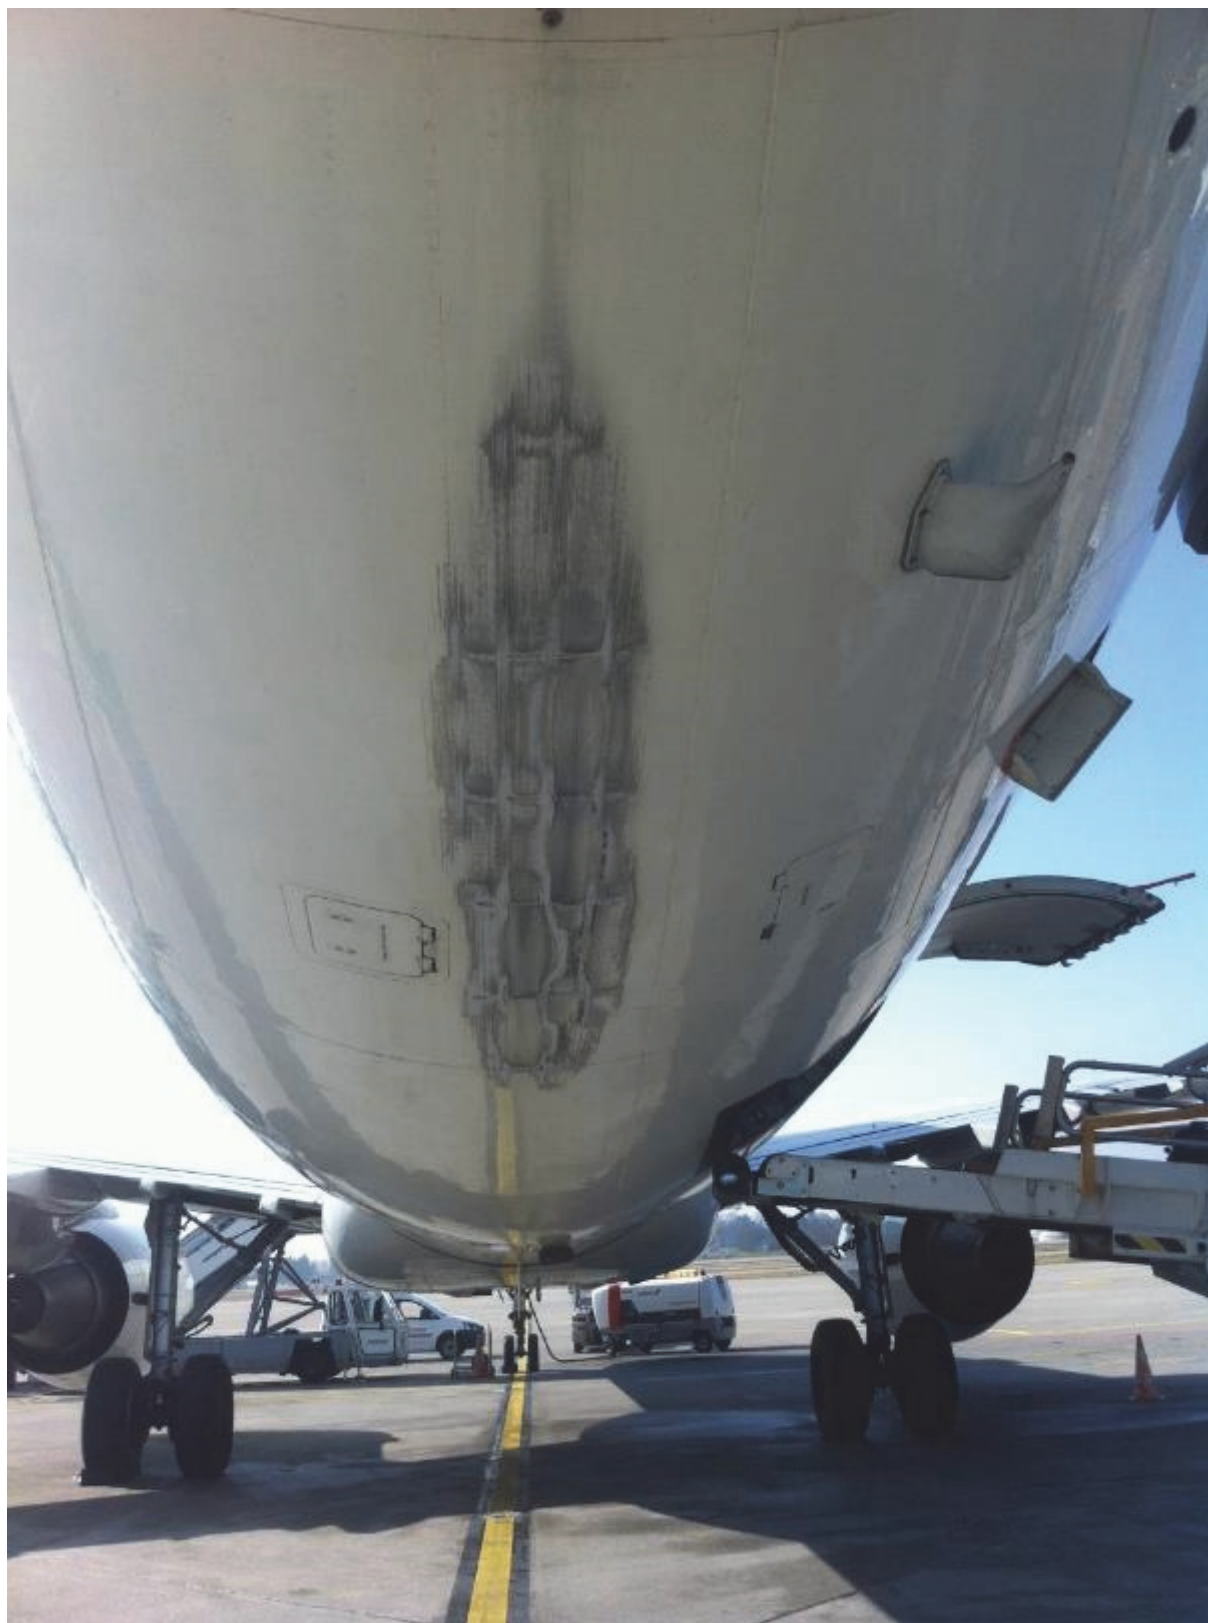
Anlage 3: Schaden am Luftfahrzeug

Das Flugzeug wurde am hinteren Rumpfunterteil beschädigt (vgl. Anlage 3) und Reparaturarbeiten an Aussenhaut und Struktur waren notwendig. Auf Grund der Angaben des Flugbetriebsunternehmens machte der Flugzeughersteller den Vorschlag, den Schaden als gering (*minor*), einzustufen bzw. ihn in die Kategorie „*permanent repair with inspection required*“ (dauerhafte Reparatur mit Inspektionspflicht) einzuordnen.
