# **Schlussbericht Nr. 2294 der Schweizerischen Sicherheitsuntersuchungsstelle SUST**

über den schweren Vorfall (Airprox)

zwischen dem Verkehrsflugzeug Avro RJ100, HB-IYW,  
betrieben durch Swiss Global Air Lines AG  
unter Flugplankennzeichen SWR 1193,

und dem Heissluftballon Cameron A-160, HB-BYI,

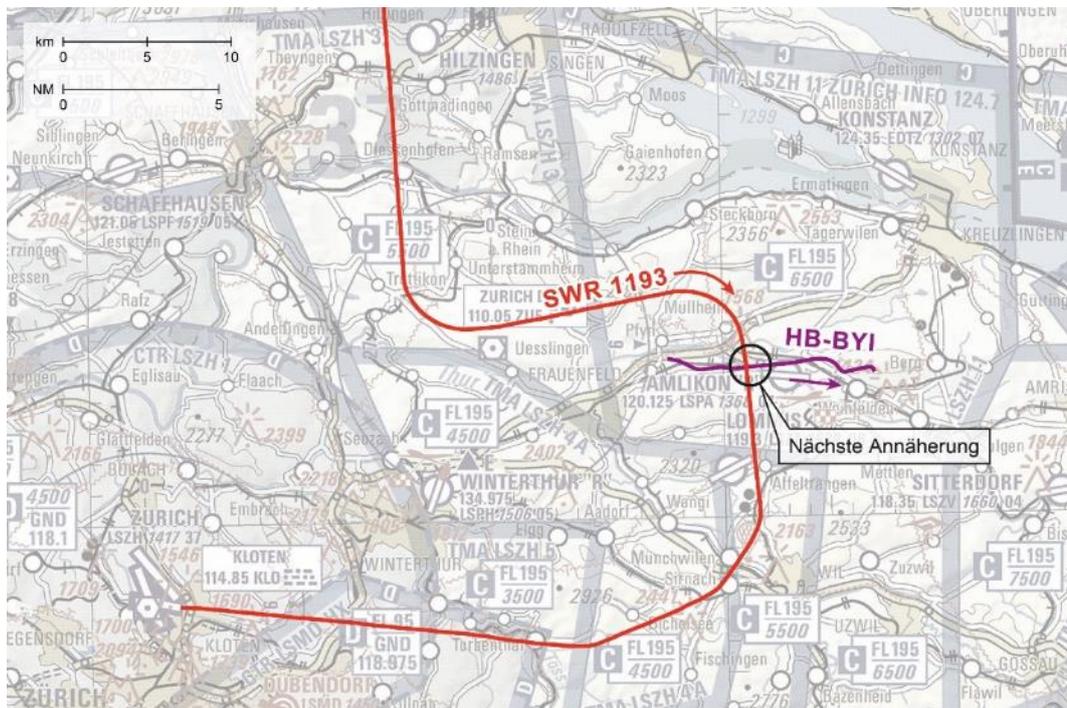
Die gefährliche Annäherung ereignete sich im Nahkontrollbezirk (*terminal control area – TMA*) LSZH 11 und im Bereich der Zuständigkeit der Anflugleitstelle Zürich, genauer der Arbeitsplätze *Zurich Arrival* und *Zurich Final*. Die TMA LSZH 11 hat eine Untergrenze von 6500 ft AMSL<sup>1</sup> und ist dem Luftraum der Klasse C zugeordnet (vgl. Abbildung 1 und Kapitel 1.7).

**Abbildung 1:** Flugspur des Verkehrsflugzeuges SWR 1193 (rot) und Flugspur des Heissluftballons HB-BYI (violett) auf der ICAO-Luftfahrtkarte der Schweiz von 2015. Zum Zeitpunkt der nächsten Annäherung betrug die Höhe des Heissluftballons 6770 ft AMSL. Basiskarte/Luftbild reproduziert mit Bewilligung des Bundesamtes für Landestopografie Swisstopo (JA150149).

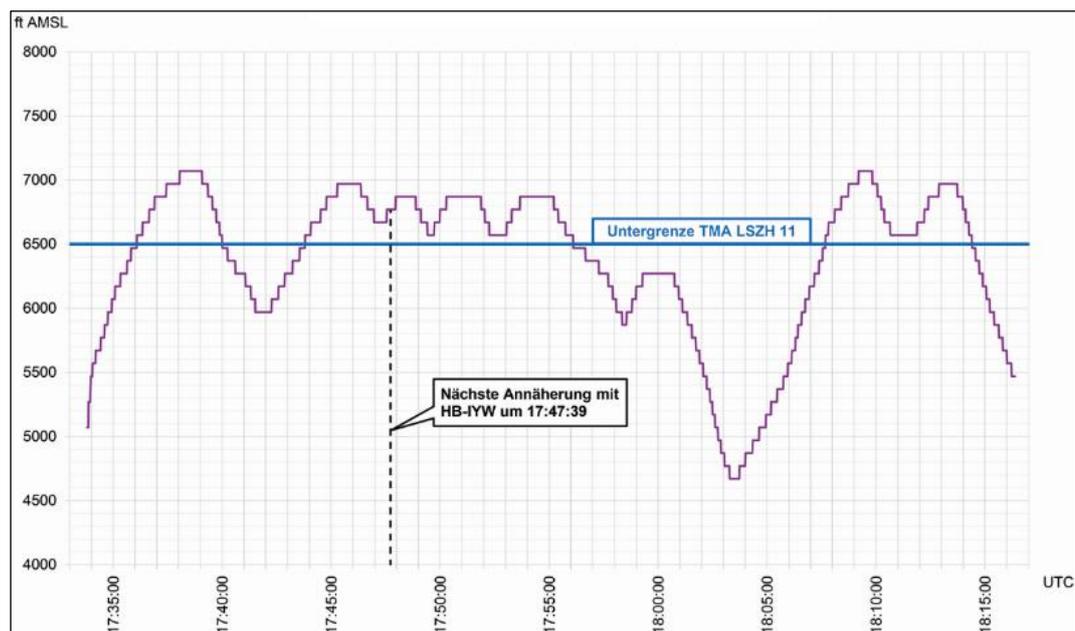
Ab 17:40:00 UTC fuhr die HB-BYI wieder auf Höhen unter 6500 ft AMSL. Anschliessend stieg sie um 17:43:40 UTC erneut in die TMA LSZH 11 auf und erreichte dabei eine Höhe von 7000 ft AMSL (vgl. Abbildung 2).

**Abbildung 2:** Höhenprofil der Fahrt des Heissluftballons HB-BYI im Vergleich zur Untergrenze der TMA LSZH 11 von 6500 ft AMSL mit markiertem Zeitpunkt des geringsten Abstandes zum Verkehrsflugzeug. Die treppenförmige Form des Profils ergibt sich aus dem Umstand, dass Transponderanlagen die auf 100 ft gerundete Druckhöhe übermitteln. Die Höhenangaben beziehen sich auf den Ballonkorb; der höchste Punkt der Ballonhülle befindet sich 70 ft darüber.

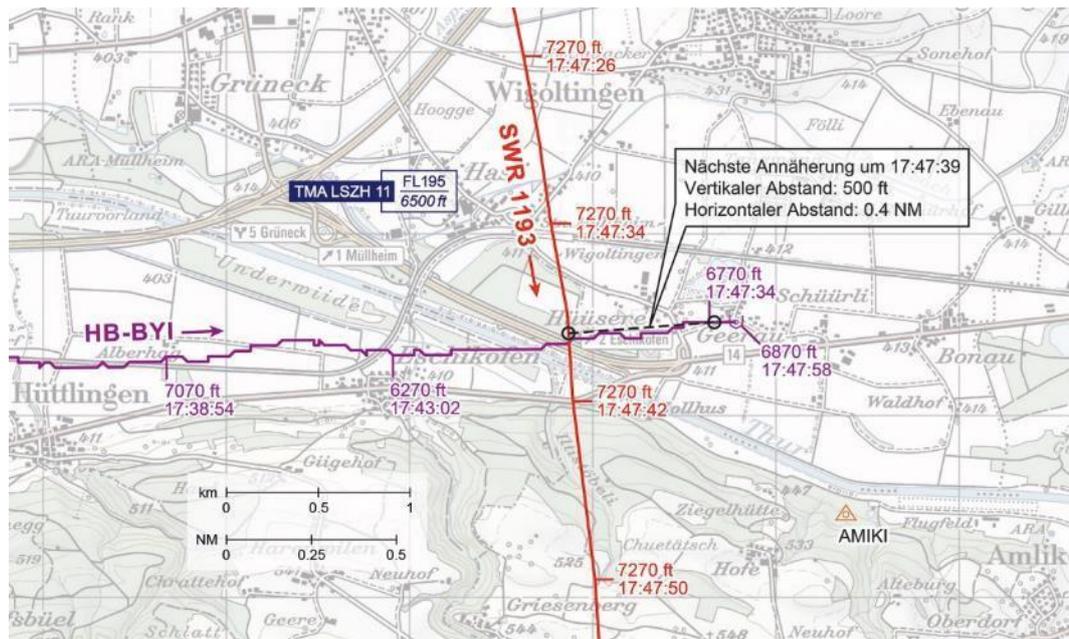
Die zum Zeitpunkt der RA vom Transponder des Heissluftballons übermittelte Flughöhe war Flugfläche 065, was einer Höhe von 6770 ft AMSL entsprach. Den geringsten Abstand zum Ballon erreichte das Verkehrsflugzeug gemäss Radaraufzeichnung des Flugsicherungsunternehmens Skyguide um 17:47:39 UTC mit 0.4 NM horizontal und 500 ft vertikal (vgl. Abbildung 3).

**Abbildung 3:** Flugspur des Verkehrsflugzeuges (rot) und des Heissluftballons (violett) mit hervorgehobener Position der beiden Luftfahrzeuge zum Zeitpunkt ihres minimalen Abstandes um 17:47:39 UTC. Das Verkehrsflugzeug befand sich auf Flugfläche 070, einer Flughöhe von 7270 ft AMSL entsprechend (vgl. dazu auch Kapitel 1.11.1), Basiskarte/Luftbild reproduziert mit Bewilligung des Bundesamtes für Landestopografie Swisstopo (JA150149).

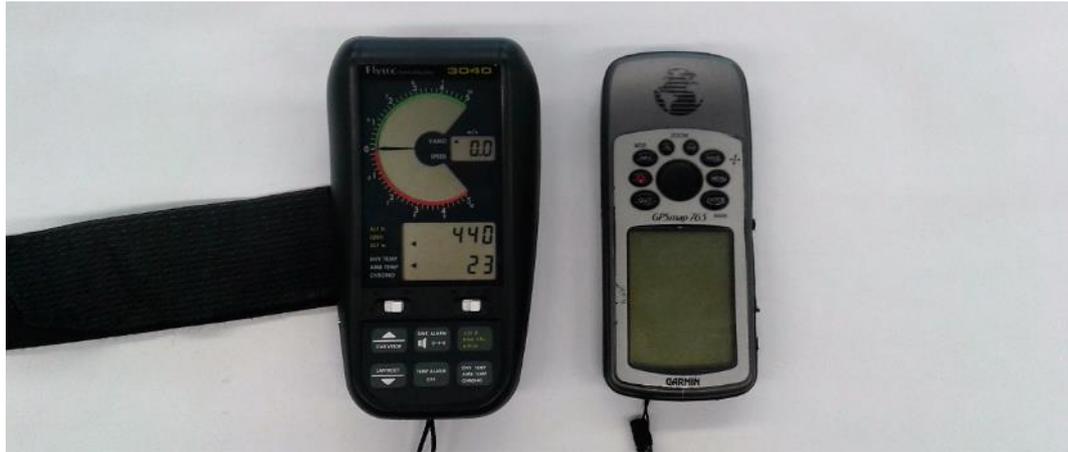
**Abbildung 7:** Teile der Ausrüstung des Heissluftballons HB-BYI, bestehend aus einem Höhenmesser-Variometer-Kombinationsgerät Flytec 3040 (links im Bild, die angezeigte Höhe beträgt 440 m/M, die angezeigte Steigrate beträgt 0.0 m/s) und einem GPS-Gerät Garmin GPSmap 76S.

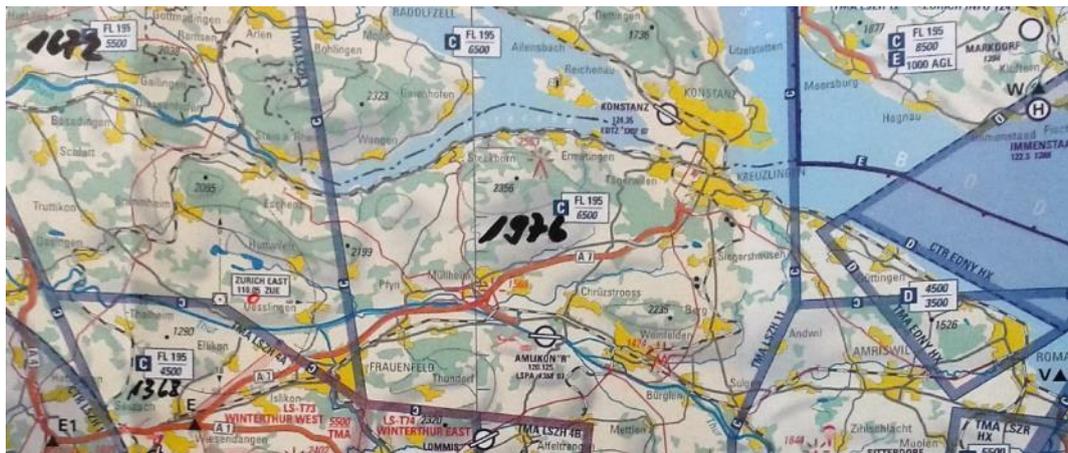
Die Luftraumgrenzen entnahm der Pilot einer Luftfahrtkarte. Die darin enthaltenen Angaben der Untergrenzen der einzelnen TMA-Sektoren in Fuss über Meer wurden in Meter über Meer umgerechnet und auf der Karte handschriftlich festgehalten, um sie mit der Anzeige auf dem Höhenmesser vergleichen zu können (vgl. Abbildung 8).

**Abbildung 8:** Ausschnitt (nicht massstäblich) aus der Area Chart ICAO „Zurich Area“ mit Angaben zu den Untergrenzen der TMA-Sektoren, die an Bord der HB-BYI zur Navigation verwendet wurde (Basiskarte/Luftbild reproduziert mit Bewilligung des Bundesamtes für Landestopografie Swisstopo (JA150149)).

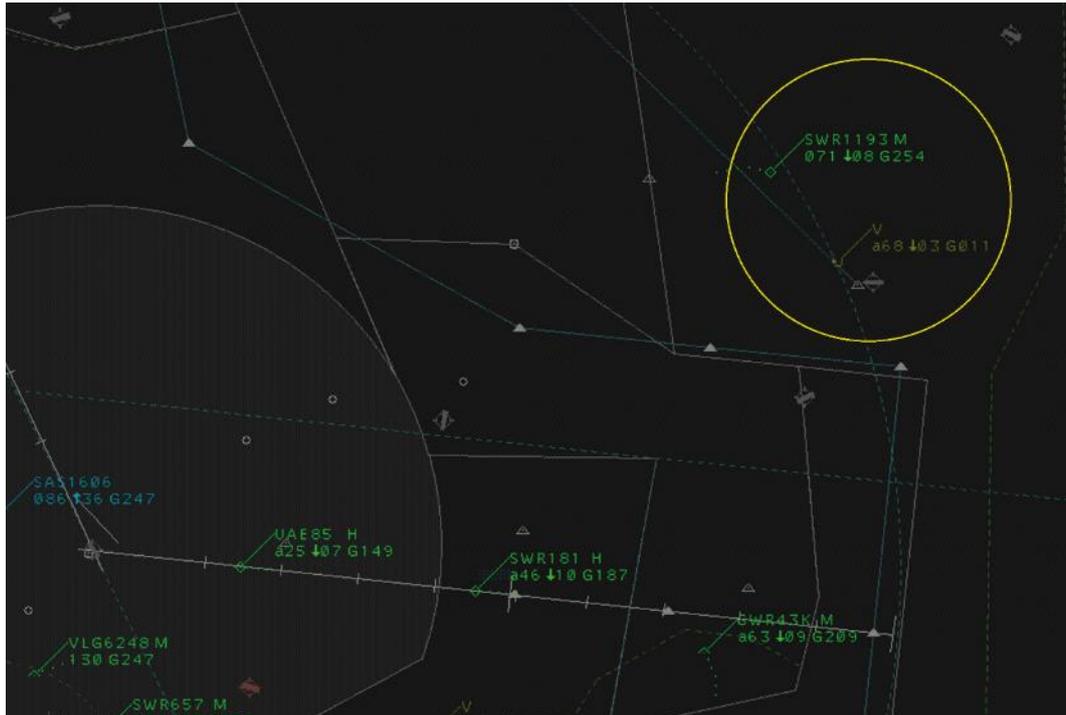
Im vorliegenden Fall warnte das STCA den Flugverkehrsleiter nicht vor der gefährlichen Annäherung des Verkehrsflugzeuges an den Heissluftballon. Es zeigte sich, dass in die Berechnungen und Warnungen nur Daten von denjenigen Luftfahrzeugen einfließen, die sich mit einer durch das Radarsystem errechneten Geschwindigkeit von 30 Knoten oder mehr über Grund fortbewegen. Diese Einschränkung war in das STCA implementiert worden, um die Anzahl unnötiger Warnmeldungen (*nuisance alerts*) zu minimieren. Die Flugverkehrsleiterin der Flugverkehrsleitstelle *Zurich Final* sagte aus, dass ihr diese Einschränkung nicht bekannt gewesen sei.

**Abbildung 9:** Darstellung der Verkehrssituation auf dem Bildschirm der Flugverkehrsleitstelle *Zurich Arrival* um 17:46:58 UTC (Ausschnitt, nicht massstäblich). Der Kreis markiert das Verkehrsflugzeug (grün, Flugfläche 071, Sinkrate 800 ft/min, Geschwindigkeit über Grund 254 kt) und den Heissluftballon (braun, Flughöhe 6800 ft AMSL, Sinkrate 300 ft/min, Geschwindigkeit über Grund 11 kt). Zu diesem Zeitpunkt drehte das Verkehrsflugzeug in einen rechten Queranflug für Piste 28 in Richtung des Heissluftballons ein.

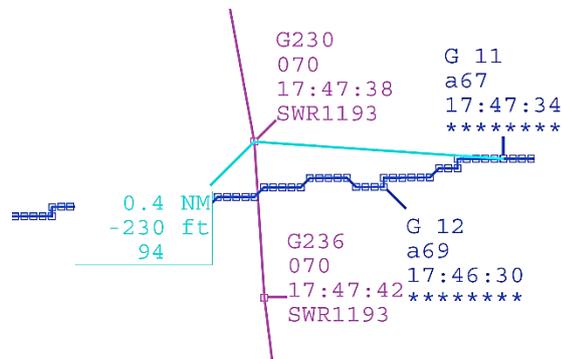
Die minimale vertikale Separation zwischen den beiden Luftfahrzeugen wurde in Pressemeldungen zum vorliegenden Fall mit 80 m angegeben. Dieser Wert entspricht der numerischen Angabe von 230 ft auf einem Ausdruck der Flugspuren, der durch das Flugsicherungsunternehmen Skyguide erstellt worden war (vgl. Abbildung 10).

**Abbildung 10:** Die Flugspuren der beiden Luftfahrzeuge (Ausschnitt von Ausdruck) mit verbundenen Positionen der beiden Luftfahrzeuge zum Zeitpunkt 17:47:38 UTC. Im türkisfarbenen Kasten (links im Bild) ist die vom System berechnete laterale respektive vertikale Separation (0.4 NM, respektive 230 ft) angegeben.

Einzelne Punkte der Flugspuren sind beschriftet mit der Geschwindigkeit über Grund in Knoten (G230), der Flugfläche (070) oder der Flughöhe über Meer (a67), der Uhrzeit und ggf. dem Flugplankennzeichen (SWR1193). Die Angabe a67 steht dabei für 6770 ft AMSL und wurde aus der vom Transponder des Heissluftballons übermittelten Flugfläche 065 und dem QNH von 1023 hPa errechnet. Die wahre vertikale Separation der beiden Luftfahrzeuge zum gegebenen Zeitpunkt betrug demnach rund 500 ft, der nominale Höhenunterschied zwischen den Flugflächen 070 und 065. Streng genommen betrug der kleinste vertikale Abstand zwischen den beiden Luftfahrzeugen rund 430 ft, da die 500 ft den Abstand zwischen den statischen Drucksensoren der beiden Transponder darstellen. Davon muss die Höhe des Heissluftballons von rund 70 ft abgezogen werden.
