Schlussbericht Nr. 2295 der Schweizerischen Sicherheitsuntersuchungsstelle SUST

über den schweren Vorfall des Flug-
zeuges Piper PA-28-181, HB-PQS,

vom 12. Juli 2015

in Wilen/TG

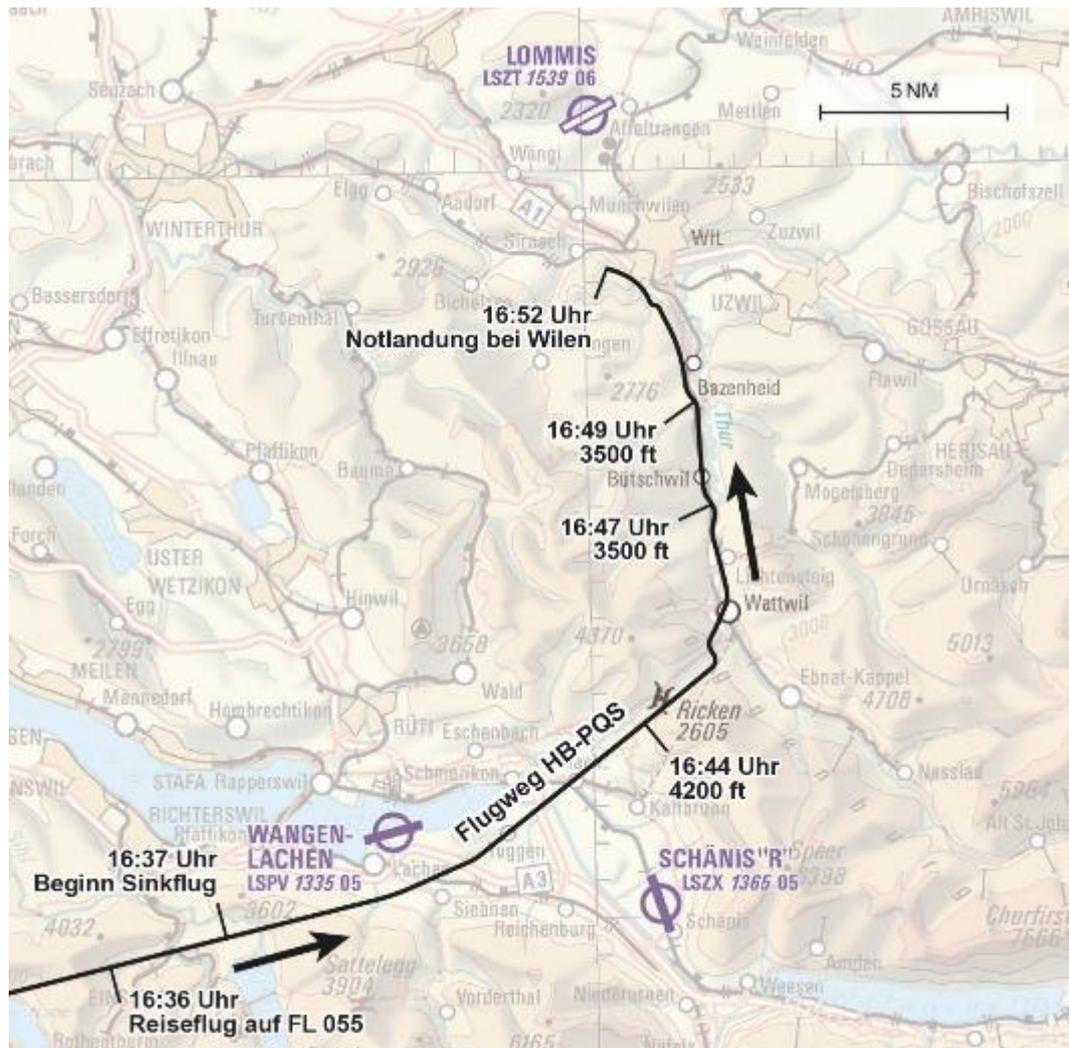
Um 16:47 Uhr erreichte die HB-PQS über Bütschwil eine Flughöhe von 3500 ft über Meer, die im Folgenden beibehalten wurde (vgl. Abbildung 1). Um 16:49 Uhr fiel der Motor im Raum Bazenheid endgültig aus. Der Pilot flog daraufhin im Gleitflug geradeaus weiter in Richtung Wil/SG, ohne weitere Manipulationen am Treibstoffsystem vorzunehmen.

Abbildung 1: Letzte Phase des Fluges der HB-PQS bis kurz vor der Notlandung in Wilen/TG. Gezeigt sind auch die Flugplätze Lommis (Zielflugplatz, oberer Bildrand), Wangen-Lachen und Schänis (untere Bildhälfte). Basiskarte reproduziert mit Bewilligung des Bundesamtes für Landestopografie Swisstopo (JA150149).

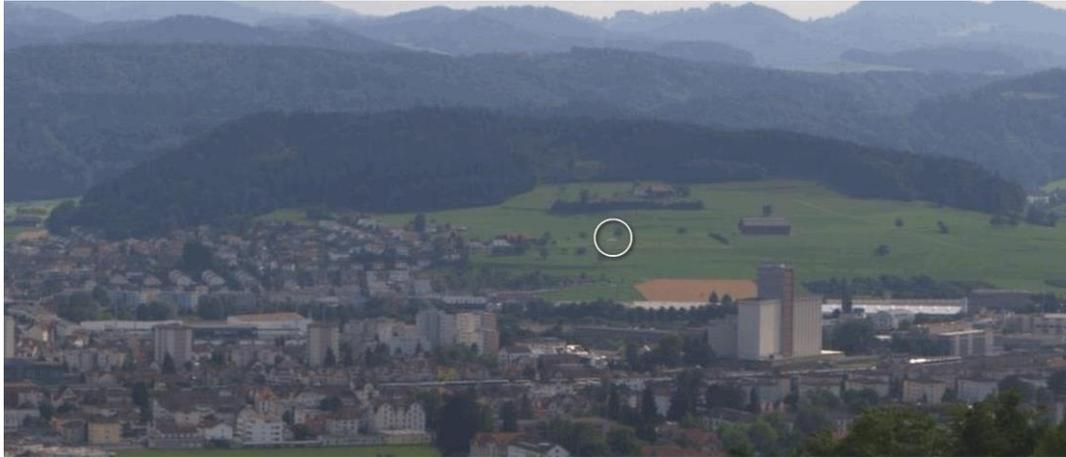
Abbildung 2: Aufnahme der Webcam Wilerturm von 17:00 Uhr. Der Kreis bezeichnet die HB-PQS in der nach der Notlandung erreichten Lage (<http://wilerturm.roundshot.com>).

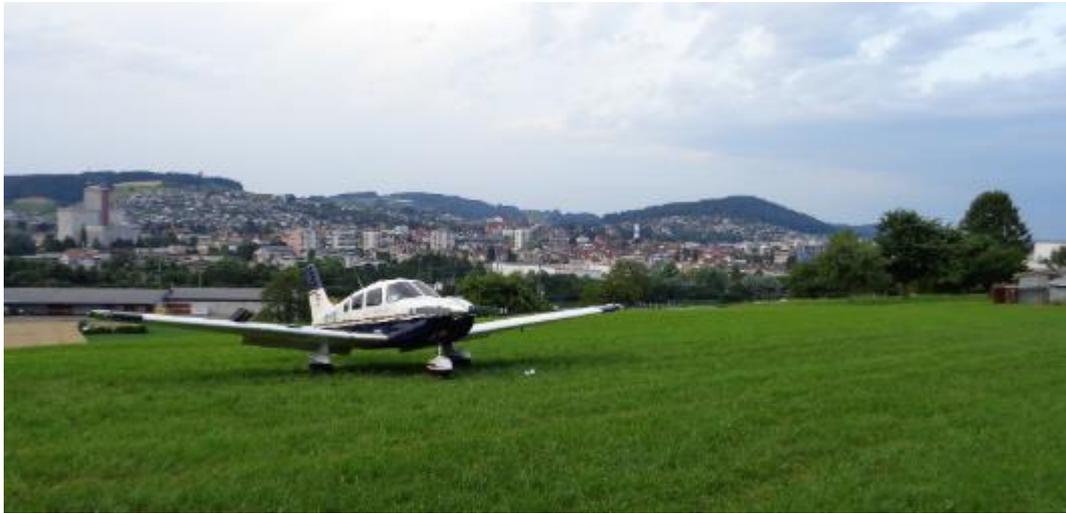
Die HB-PQS wurde an der nach dem Ausrollen erreichten Stelle einer Inspektion unterzogen. Dabei konnten keine äusserlich erkennbaren Schäden festgestellt werden (vgl. Abbildung 3).

Abbildung 3: Die Piper Archer III HB-PQS nach der Notlandung auf dem Hummelberg bei Wilen/TG mit der Stadt Wil/SG im Hintergrund.

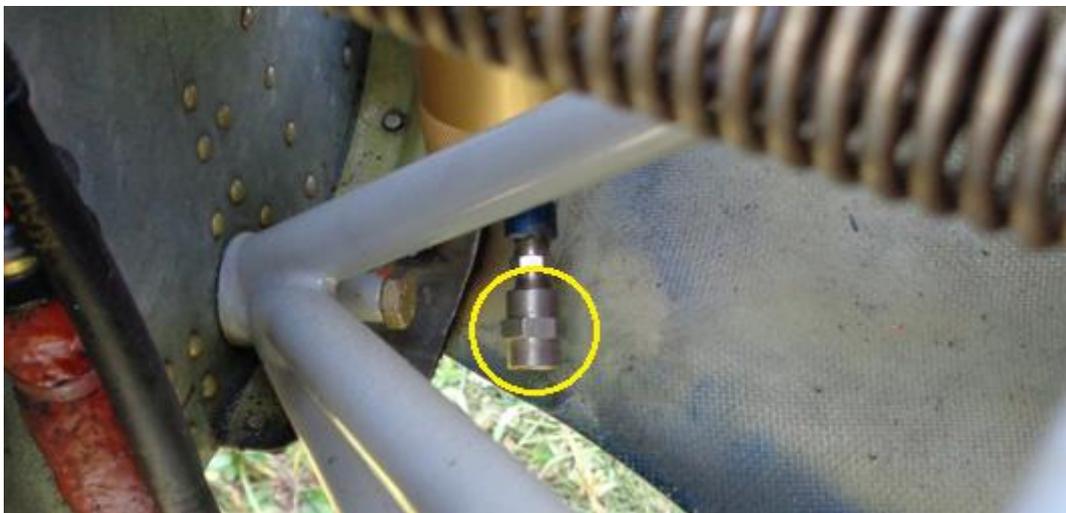
Beide Treibstofftanks waren korrekt verschlossen und enthielten keinen Treibstoff mehr. Aus dem Benzinfilter (*gascolator*) konnte kein Treibstoff mehr abgelassen werden, weil das dafür vorgesehene Ventil (*drain valve*) an der Unterseite des Filtergehäuses fehlte. Das Fehlen dieses *drain valve* ermöglichte die vollständige Entleerung des gesamten Treibstoffsystems (vgl. Abbildung 4).

Abbildung 4: Blick von oben unter die Motorhaube der HB-PQS nach der Notlandung. Der Kreis bezeichnet das an den *gascolator* montierte Anschlussstück, das der Montage des verlustig gegangenen *drain valve* diente. Es wurde einer speziellen Untersuchung zugeführt (vgl. Kapitel 1.4.2).

Der am Brandspant des Flugzeuges im Motorenraum montierte Benzinfilter befand sich unmittelbar über dem Kühlluftauslass auf der Rumpfunterseite (vgl. Abbildung 4). Der in einer Menge von rund der Hälfte der gesamten Tankkapazität über Bord gepumpte Treibstoff konnte den Motorraum deshalb auf dem kürzestmöglichen Weg verlassen, ohne eine Brandgefährdung zu erzeugen und ohne für die Piloten sicht- oder riechbare Spuren zu hinterlassen.

Noch am Tag der Notlandung wurde vor Ort ein neues *drain valve* an den *gascolator* montiert, das Flugzeug betankt und ein Testlauf des Motors durchgeführt. Eine einwandfreie Funktion des Motors und aller drei Treibstoffpumpen (vgl. Kapitel 1.3.3) konnte dabei nachgewiesen werden.

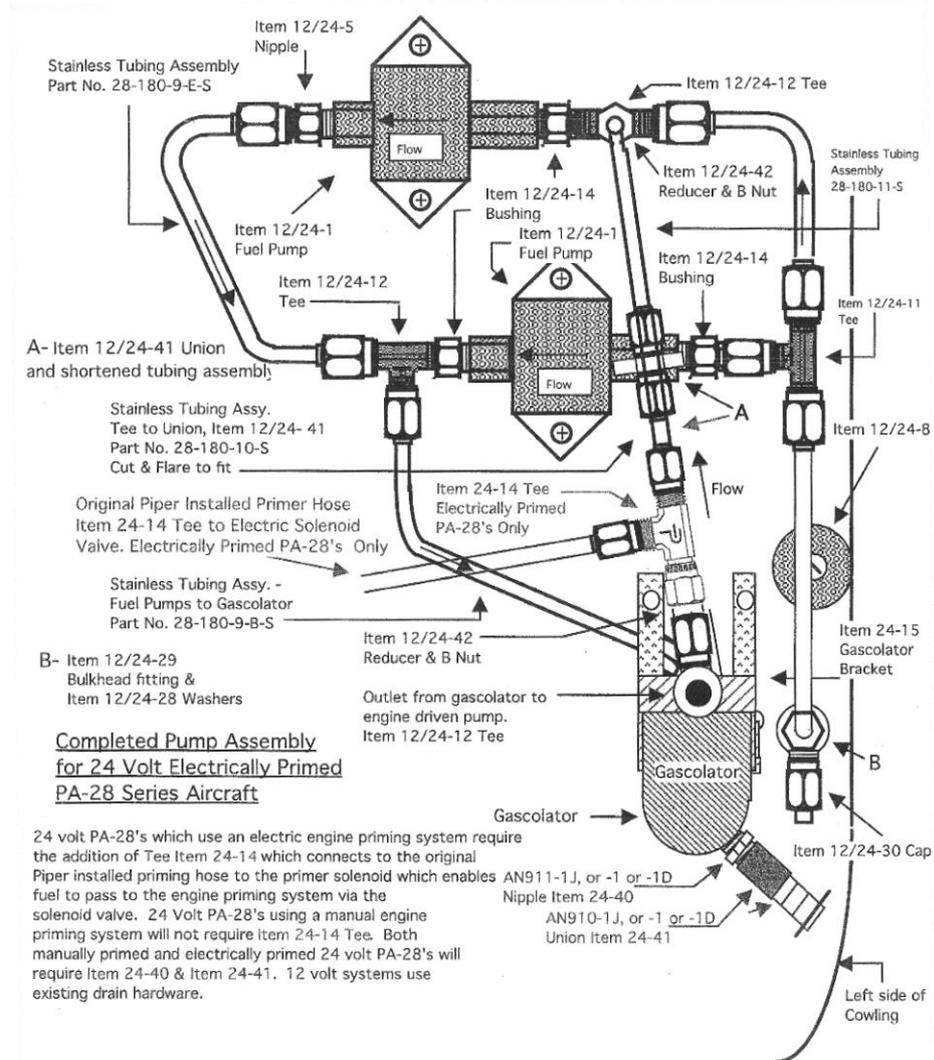
Die HB-PQS war gemäss dem ergänzenden Baumusterzeugnis (*supplemental type certificate* – STC) SA2660CE für den Betrieb mit bleifreiem Autobenzin statt Flugbenzin modifiziert worden ("Mogas-STC"). Diese Modifikation umfasste unter anderem den Ersatz der bestehenden elektrischen Treibstoffpumpe durch zwei neue elektrische Treibstoffpumpen. Im Gegensatz zum Originalzustand wird dem *gascolator* der Treibstoff unter Druck zugeführt, wenn eine elektrische Treibstoffpumpe in Betrieb ist (vgl. Abbildung 6).

Abbildung 6: Am Brandspant des Flugzeuges montierter Teil des Treibstoffsystems gemäss *Mogas-STC* SA2660CE.

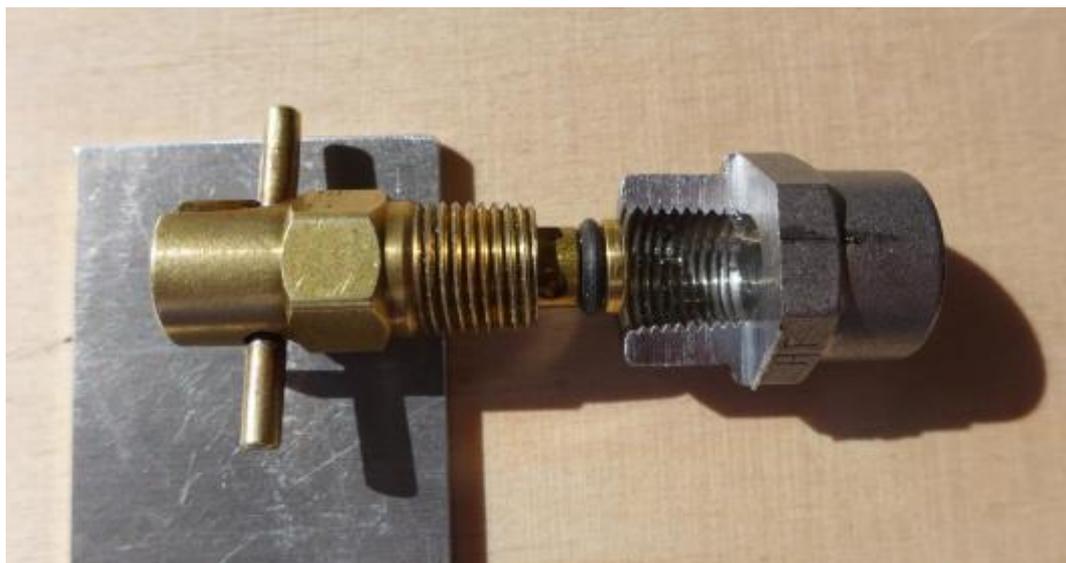
Das Innengewinde des Anschlussstücks, das in der HB-PQS zur Montage des verlustig gegangenen *drain valve* diente (vgl. Abbildung 4), wurde auf Masshaltigkeit und Zustand überprüft. Dabei wurden folgende Feststellungen gemacht:

- Das Gewinde entsprach der amerikanischen Norm 1/8 Zoll NPT (*national pipe thread taper*). Es passte damit genau zum Gewinde eines neuwertigen *drain valve* (vgl. Abbildung 6).
- Ein neuwertiges *drain valve* liess sich um 2.7 mm in das Anschlussstück einschrauben, was knapp 3 Gewindeumgängen entspricht. Die in der genannten Norm als "*handtight engagement length L1*" aufgeführte Einschraublänge beträgt 4.1 mm.
- Das Gewinde befand sich in einem guten Zustand und wies keine Anzeichen einer Abnutzung auf.

Abbildung 6: Ein neuwertiges *drain valve* in geöffnetem Zustand (links) neben dem zur Untersuchung aufgeschnittenen Anschlussstück der HB-PQS.

Bei einem Gewinde der vorliegenden Norm handelt es sich um ein konisches Gewinde. Es stellt die Dichtheit der Verbindung sicher und bedarf keiner Sicherung gegen ein Lösen der Verbindung. Das Nichtvorhandensein einer Drahtsicherung gegen das Herausdrehen eines *drain valve* entspricht gängiger Praxis sowohl der Flugzeughersteller als auch der Unterhaltsbetriebe.

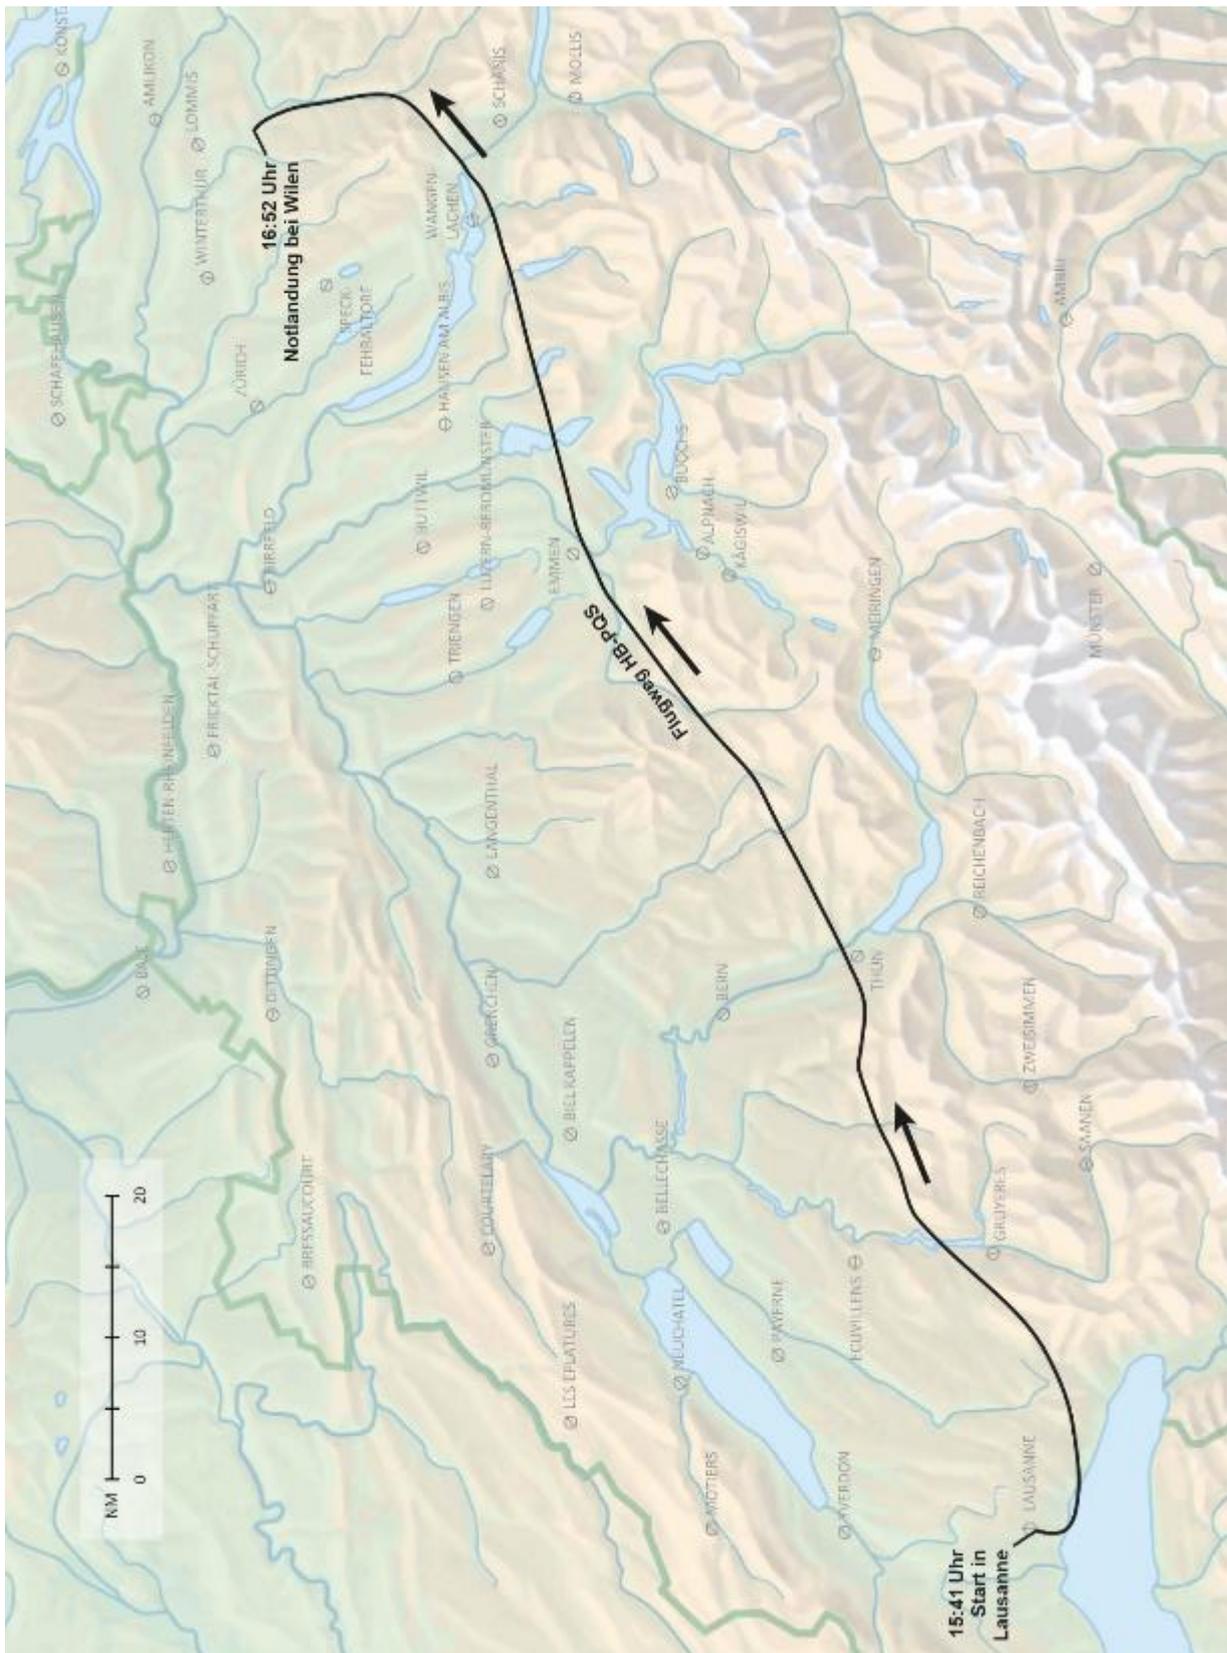
Anlage 1: Flugweg der HB-PQS vom Start bis zur Landung

Um 15:41 Uhr startete die HB-PQS in Lausanne zum Rückflug nach Lommis. An Bord des Flugzeuges befanden sich dieselben Personen wie beim Hinflug. Der Start erfolgte in südlicher Richtung. Der Pilot flog im Steigflug in östlicher Richtung einige Minuten am Ufer des Genfersees entlang und nahm anschliessend einen nordöstlichen Steuerkurs ein (vgl. Anlage 1).

Mit dem Einschalten einer elektrischen Treibstoffpumpe und dem Umschalten des Tankwählschalters auf den anderen Tank folgte der Pilot zunächst der Verfahrensvorgabe des Herstellers für den Fall eines TriebwerkLeistungsverlustes im Reiseflug. Er ermöglichte damit den Weiterbetrieb des Triebwerks. Die in der Folge getroffene Annahme des Piloten, dass diese Unregelmässigkeit auf eine Dampfblasenbildung im Treibstoffsystem infolge hoher Umgebungstemperatur zurückzuführen und durch dauerhaftes Einschalten einer elektrischen Treibstoffpumpe auszugleichen sei, verleitete den Piloten dann aber ein erstes Mal zum Entschluss, den Flug wie geplant fortzusetzen und auf eine Rückkehr oder eine Landung auf einem nahegelegenen Ausweichflugplatz zu verzichten (vgl. Abbildung 1 und Anlage 1).
