# **Rapport final n° 2296**

## **du Service suisse d'enquête de sécurité SESE**

concernant l'accident impliquant  
l'avion Airbus A319-111, HB-JZQ,

survenu le 20 juillet 2014

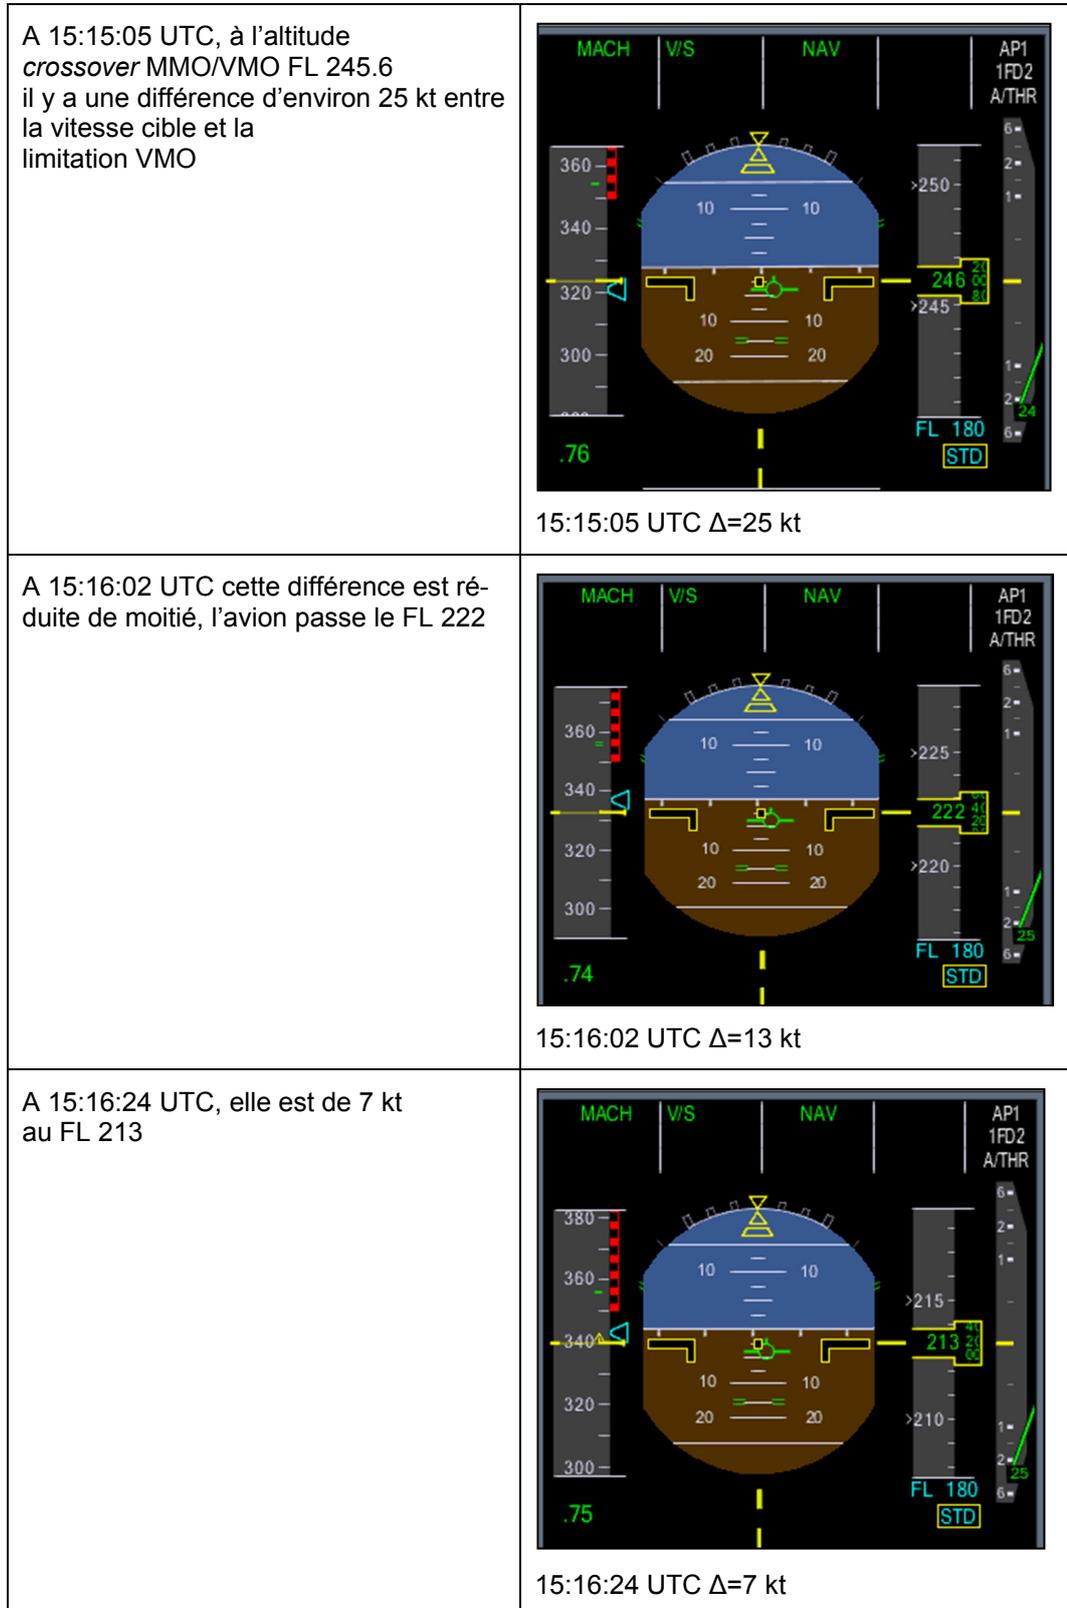
Figure 14 : différences entre la vitesse cible et la limitation VMO.

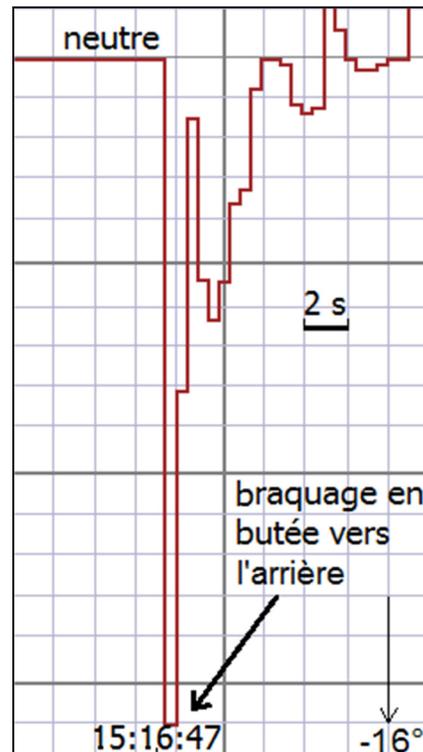
A 15:16:47 UTC, le DAR a enregistré une action à cabrer jusqu'en butée sur le mini-manche latéral gauche. La fréquence d'échantillonnage de deux mesures par seconde permet d'observer que la manœuvre a duré au plus une seconde.

Le retour à la position neutre a été effectué en deux temps : une première action presque symétrique, suivie d'une petite oscillation arrière-avant de rétablissement à la position neutre en près de 4 secondes.

**Figure 15** : données DAR de l'action à cabrer à 15:16:47 UTC.

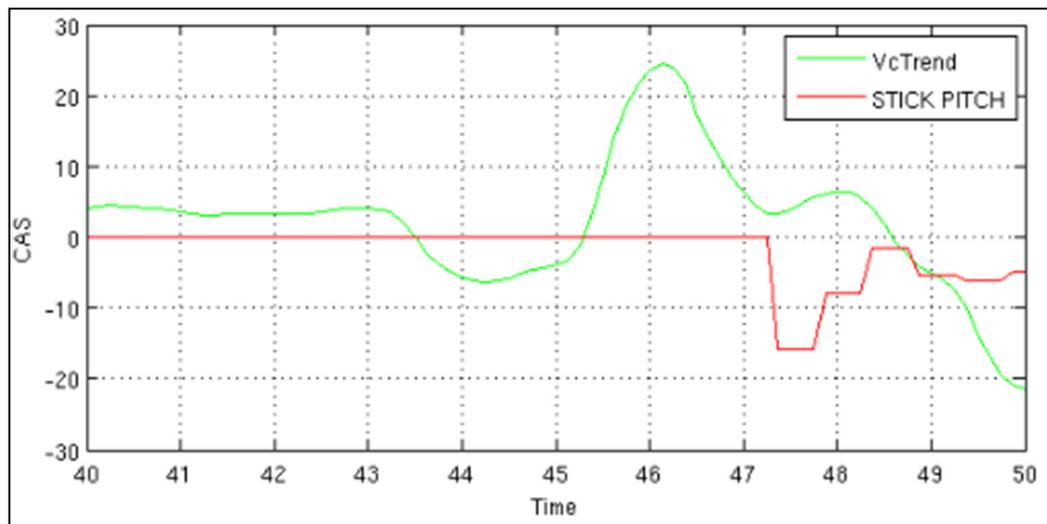
Le profil de la vitesse indiquée montre que 2 secondes environ avant la brusque action à cabrer qui a eu lieu à 15:16:47 UTC, la CAS est passée rapidement de 344 à 350 kt. Cette variation a généré un pic positif de 24 kt du vecteur tendance de vitesse à 15:16:46 UTC.

**Figure 16** : profil calculé du vecteur tendance de vitesse (en vert) entre 15:16:40 et 15:16:50 UTC. L'action sur le mini-manche latéral gauche est schématisée en rouge.

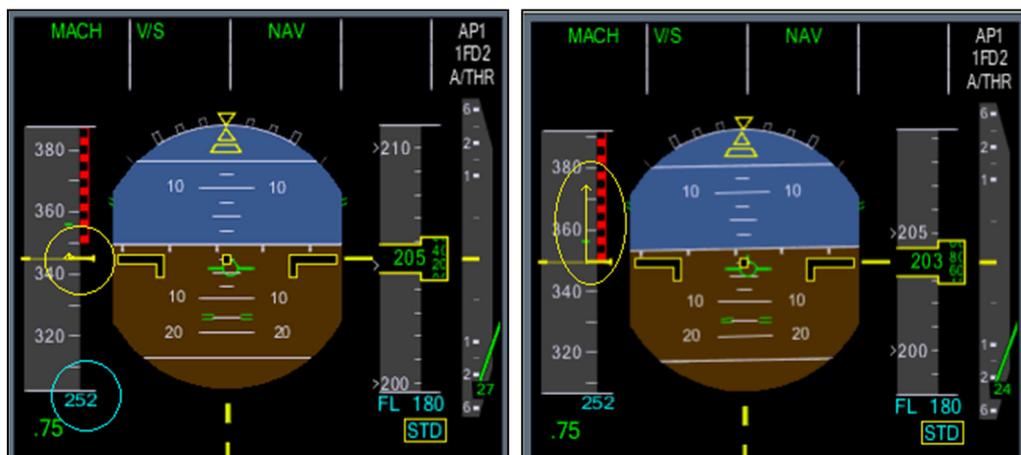
**Figure 17** : reconstitution des vecteurs tendance de vitesse. A 15:16:42 UTC, le pilote réduit la vitesse cible à Mach 0.54 (252 kt), à 15:16:46 UTC, le vecteur tendance est de 24 kt.

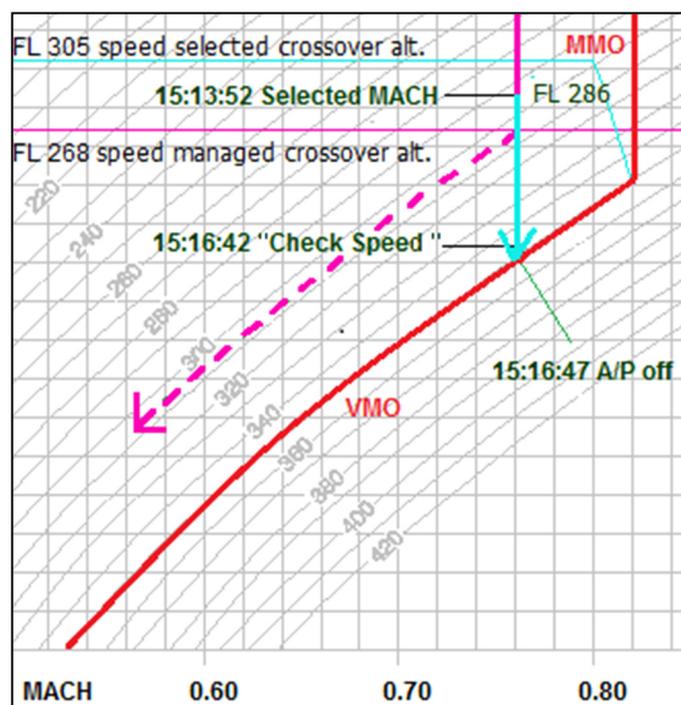
Cependant, puisque la valeur de Mach était en mode *selected*, l'altitude *crossover* a permuté à la valeur de FL 305, conformément à la loi définie pour ce mode vitesse. Ce niveau étant supérieur au FL 286, le changement *crossover* n'a pas pu s'effectuer et la référence de la vitesse cible est restée en Mach. A mesure que l'avion descendait, cette dernière a convergé vers la limitation VMO au lieu d'en suivre parallèlement la courbe (voir figure 18).

De manière générale, l'altitude *crossover* est définie comme une seule singularité de la courbe que suit la vitesse indiquée en fonction de l'altitude. Dès lors, si ce concept change avec le mode de vitesse sélectionné (*managed* ou *selected*) et si, de surcroît, le pilote doit parfois intervenir, il conviendrait que cette particularité soit mentionnée dans la documentation technique et opérationnelle.

**Figure 18** : représentation de l'évolution de la vitesse indiquée (flèche verticale magenta puis bleue) dans une partie du domaine d'utilisation de l'avion.
