Schlussbericht Nr. 2297 der Schweizerischen Sicherheitsuntersuchungsstelle SUST

über den schweren Vorfall des Verkehrs-
flugzeuges Saab 2000, HB-IZW,

vom 28. November 2013

FL 110 über Muzzano/TI, östlich des
Regionalflugplatzes Lugano

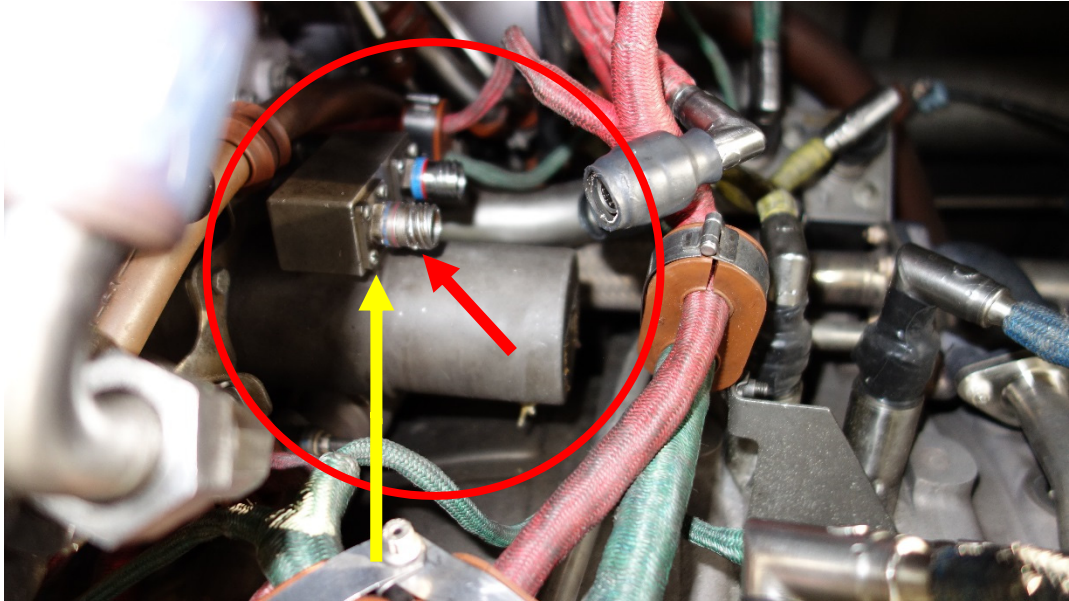
Anhand der DFDR-Daten kann gesagt werden, dass beide FADEC-Kanäle am *Beta Feedback Transducer* (BFT) eine Störung registrierten, was dazu führte, dass das FADEC den Propellerblattwinkel des rechten Propellers nicht mehr messen konnte.

Die visuelle Untersuchung des BFT zeigte, dass der linke Steckanschluss lose und ausgeschlagen war (vgl. Abbildung 6). Es wurden Beschädigungen an den vier nicht genügend angezogenen Montageschrauben sowie am Gehäuse festgestellt. Dies deutet daraufhin, dass in diesem Bereich Arbeiten nicht fachgerecht ausgeführt wurden. Es folgte ein Funktionstest des BFT mit entfernten Steckanschlüssen. Dabei zeigte sich, dass die Grundfunktionen des BFT den Vorgaben entsprachen.

Abbildung 6: Eingebauter *Beta Feedback Transducer* (BFT) des rechten Triebwerks der HB-IZW (roter Kreis), der rote Pfeil zeigt auf das ausgeschlagene Gewinde des linken Steckanschlusses. Der gelbe Pfeil zeigt auf die nicht genügend angezogenen Montageschrauben.

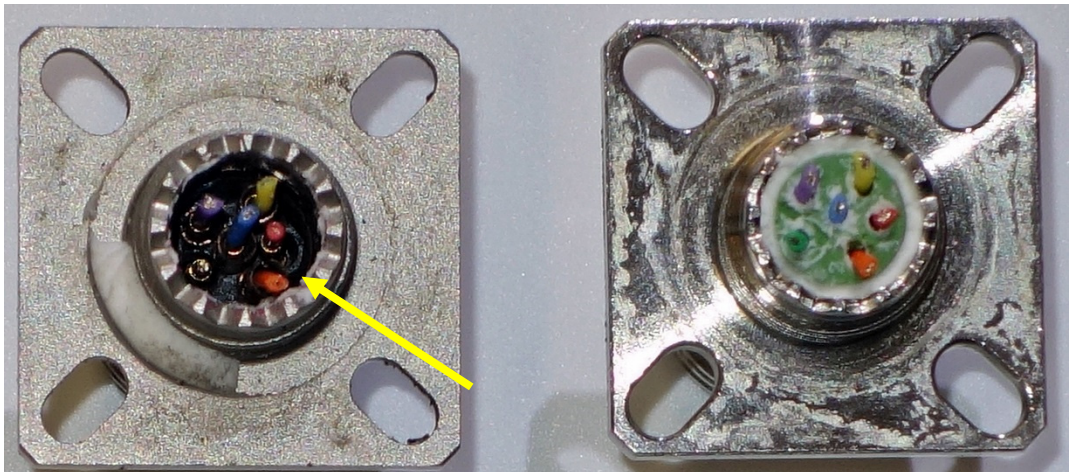
Im Innern des linken Steckanschlusses war die Kunststoffführung der Anschlussstifte zerstört (vgl. Abbildung 7).

Abbildung 7: Rückseiten der beiden Steckanschlüsse in ausgebautem Zustand. Der gelbe Pfeil zeigt auf den linken ausgeschlagenen Anschluss mit dem Bereich der zerstörten Kunststoffführung. Zum Vergleich daneben der intakte rechte Steckanschluss.

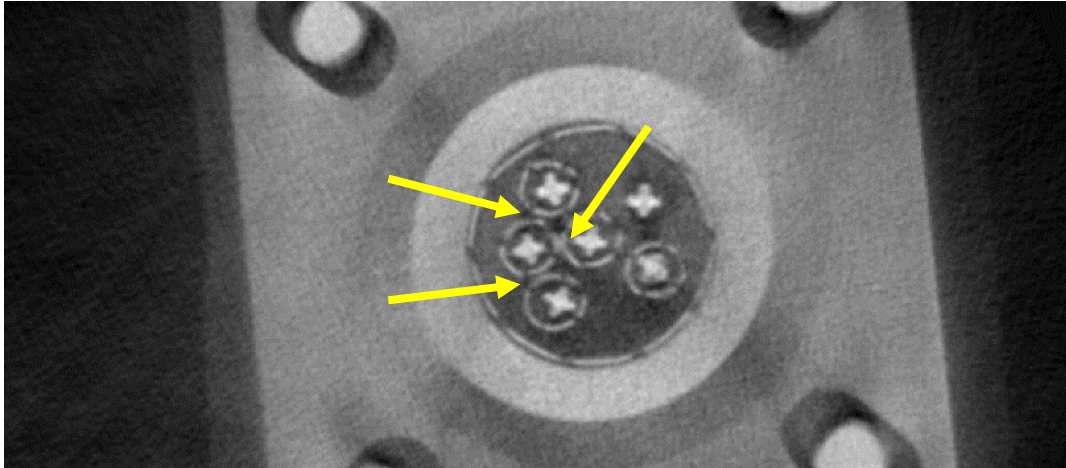
Der BFT wurde vor der Demontage computertomografisch untersucht. Dabei konnten die Bereiche im linken Anschluss eingesehen werden, bei denen die Kurzschlüsse zwischen den Anschlussstiften möglich waren.

Abbildung 8: Detailansicht des linken Steckanschlusses. Die gelben Pfeile zeigen auf die Bereiche, in denen Kurzschlüsse aufgetreten sind.
