Schlussbericht Nr. 2298 der Schweizerischen Sicherheitsuntersuchungsstelle SUST

über den Unfall des Helikopters AgustaWestland AW109SP, HB-ZRV,

vom 26. Februar 2015

Rega-Basis Erstfeld, Gemeinde Erstfeld/UR

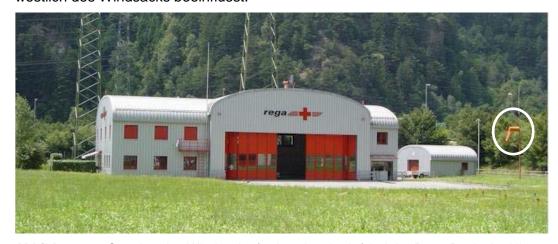
Bei Nordwind befand sich der Windsack im Windschatten einer Strassenböschung. Je nach Windverhältnissen wurde die Windsackanzeige durch das Basisgebäude westlich des Windsacks beeinflusst.

Abbildung 13: Standort des Windsacks (weiss eingekreist) bei der Rega-Basis. Im Hintergrund sind die Hochspannungsleitungen ersichtlich.

Kurz nach dem Unfall der HB-ZRV meldete ein Pilot der Rega mittels eines *Air Safety Report* (ASR), dass bei schwacher bis mittlerer Windstärke aus Norden der Windsack aufgrund seines Standortes keine zuverlässigen Informationen angab. Der ASR wurde durch die Rega an das BAZL weitergeleitet.

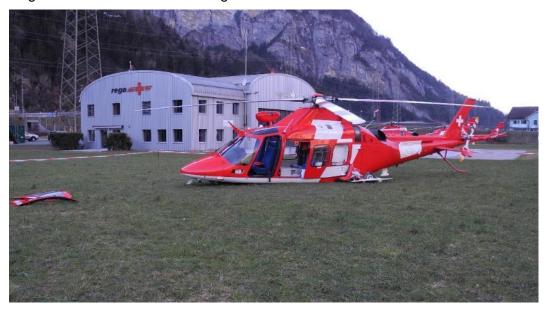
Die Unfallstelle befand sich rund 30 Meter südlich des Helikopterlandeplatzes der Rega-Basis Erstfeld auf einer angrenzenden Wiese.

Abbildung 15: Endlage der HB-ZRV

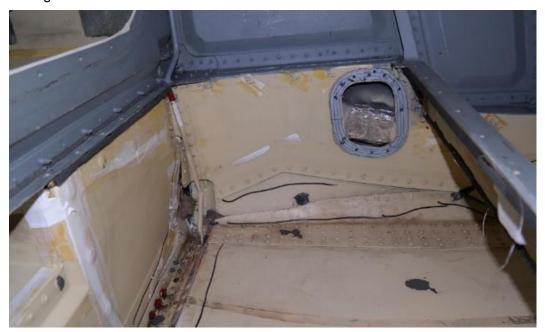
An der Helikopterzelle konnten an verschiedenen Stellen starke Deformationen und Beschädigungen festgestellt werden, die auf der linken Seite grösser waren als auf der rechten Seite. Im Bereich der beiden Hauptfahrwerke (vgl. Abbildung 18) und des Bugfahrwerks war die Helikopterzelle massiv beschädigt. Der Unterboden des Helikopters zeigte über die ganze Länge Beschädigungen und die daran montierten Komponenten wie Antennen, Kamera usw. waren weggerissen oder zerstört. Beim Übergang der Kabine zum Heckausleger (tailboom) waren ebenfalls Deformationen in der Beplankung ersichtlich. Der hintere Teil des Heckauslegers war intakt.

Abbildung 18: Beschädigungen im Innern der Helikopterzelle im Bereich des linken Hauptfahrwerks.

Der vordere und der hintere Holm, an denen die Hauptfahrwerke befestigt waren, zeigten Gewaltbrüche auf und die Fahrwerke waren nach oben und hinten geknickt. Die Verstrebung, die das jeweilige Fahrwerk seitlich stabilisiert, zeigte bei beiden Fahrwerken ebenfalls Gewaltbrüche. Auch das Bugfahrwerk wurde stark beschädigt und ins Innere der Zelle gedrückt. Dadurch entstand in diesem Bereich grosser Schaden an der Zellenstruktur. Unter anderem wurde dadurch ein Umlenkhebel der Heckrotoransteuerung gebrochen, der sich in der Mittelkonsole im Cockpit befindet. Der Schneeeinsinkschutz am gesamten Fahrwerk war stark beschädigt.

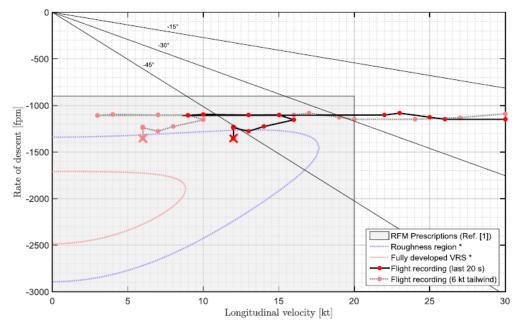
Zum Unfallzeitpunkt wehte der Wind in Bodennähe aus nördlicher Richtung mit einer variablen Geschwindigkeit von ungefähr 4 kt, teils mit Böen bis 8 kt. Den in der Grafik dargestellten Berechnungen wurde eine Windgeschwindigkeit von 6 kt zugrunde gelegt. Weder ein Gegen- noch ein Rückenwind mit dieser Geschwindigkeit vermag die Situation bezüglich des VRS wesentlich zu ändern, so lange sich der Helikopter im oberen Rand der turbulenten Region befindet.

Abbildung 20: Darstellung der Gefahrenbereiche eines Wirbelringzustandes, im Bezugssystem des Helikopters.

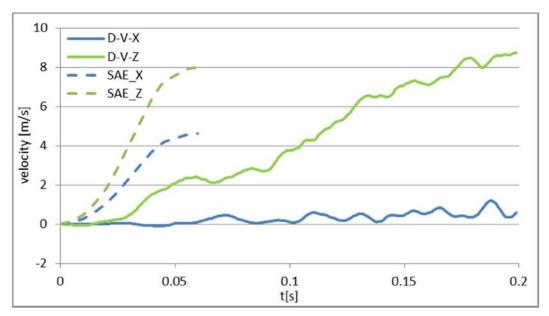
In Abbildung 23 werden die Beschleunigung und der Geschwindigkeitsabbau in horizontaler und vertikaler Richtung aus der Simulation mit dem Testverfahren zur Zertifizierung der Sitze verglichen. Die Geschwindigkeitsänderung erfolgte in der Simulation ausschliesslich in der vertikalen Richtung, während beim Test die Verzögerung um 30° von der Vertikalen nach vorne ausgelenkt wurde. In der Simulation erreichte die Beschleunigung in vertikaler Richtung ebenfalls in kurzen Spitzen vergleichbare Grössen wie im Test, der Beschleunigungsprozess dauerte jedoch viel länger. Die mittlere Beschleunigung liegt demzufolge deutlich tiefer.

Abbildung 23: Vergleich der Geschwindigkeiten in horizontaler (x) und vertikaler (z) Richtung (durchgehender Strich) mit denjenigen der Tests zur Zertifizierung (gestrichelt) am Beispiel des Passagiersitzes.

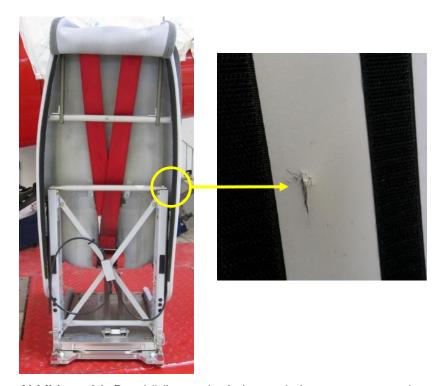
Während der Verformung des Sitzes drückte der rechte Lehnenholm mit seinem oberen Ende in die Rückseite der Lehnenschale und beschädigte sie.

Abbildung 24: Beschädigung der Lehnenschale von vorne gesehen, nachdem die Sitzpolsterung entfernt wurde.

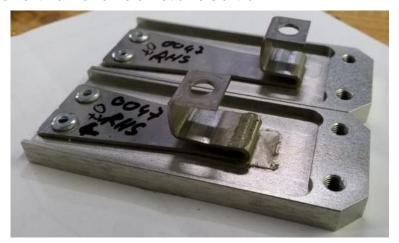
Das linke Deformationselement zeigte eine Verformung von ungefähr 15 mm, beim rechten Element war keine Deformation ersichtlich.

Abbildung 25: Deformationselemente des Passagiersitzes Nr. 1. Ersichtlich ist das stark deformierte Element der linken Seite des Sitzes (unteres Element im Bild).
