# **Schlussbericht Nr. 2299 der Schweizerischen Sicherheitsuntersuchungsstelle SUST**

über den Unfall des Helikopters  
SA 315 B, HB-ZGP,

vom 21. September 2015

Bergstation der Bannalpbahn, Gemeinde  
Wolfenschiessen/NW

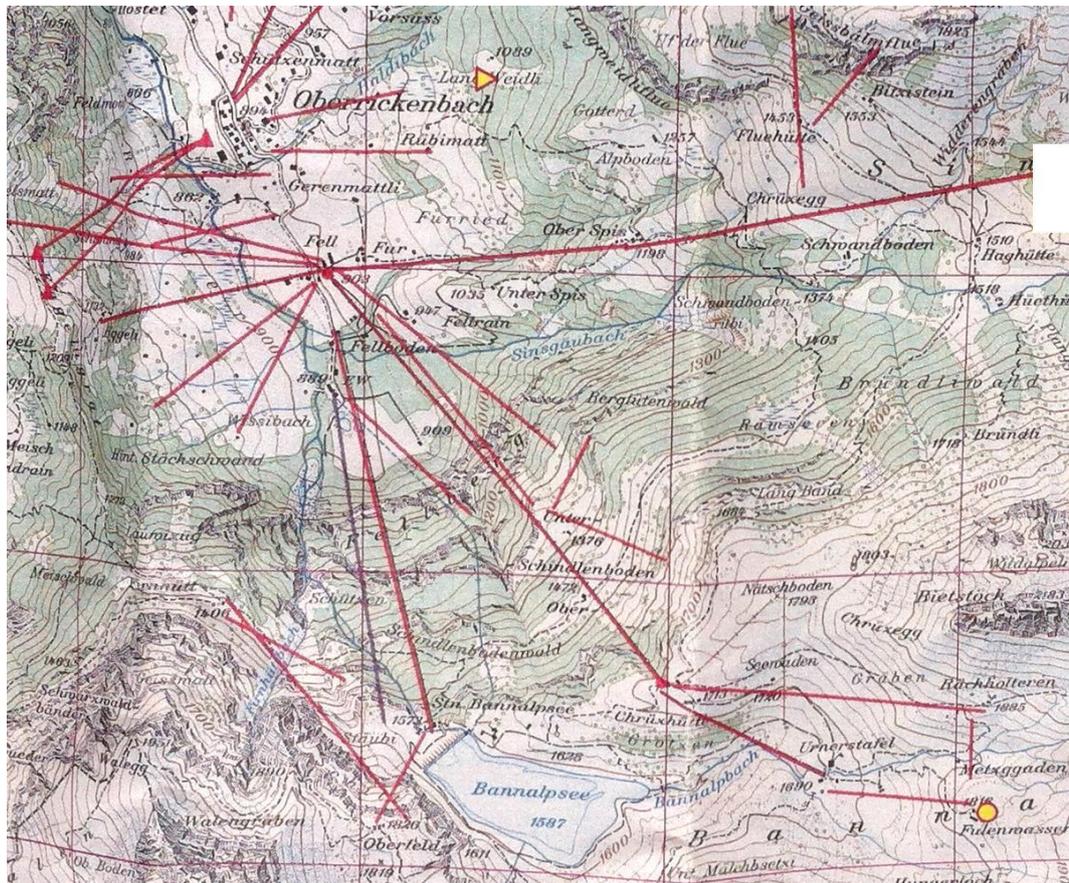
**Abbildung 1:** Detail des Kartenausschnitts im Massstab 1:25 000, den der Pilot vom Flugbetriebsunternehmen für den Transportauftrag erhielt. Gelb eingezeichnet der Aufnahmeort bei Oberrickenbach (Dreieck) bzw. der Abladeort bei der Alphütte bei Fülenwasser (Kreis). Basiskarte reproduziert mit Bewilligung des Bundesamtes für Landestopografie Swisstopo (JA150149).

Der vom Flugbetriebsunternehmen für den Transportauftrag zur Verfügung gestellte Kartenausschnitt enthielt neben den Angaben zum Auftrag die gemäss gültiger Datenbank vorhandenen Luftfahrthindernisse. Der Pilot konnte sich damit vor dem Flug auf den Auftrag und die damit verbundenen Gefahren vorbereiten.

Der genaue Ort, wo sich der deponierte Behälter befand, war dem Piloten hingegen nicht bekannt und er wurde auch nicht auf die anspruchsvolle Hindernissituation in unmittelbarer Umgebung des Behälters hingewiesen.

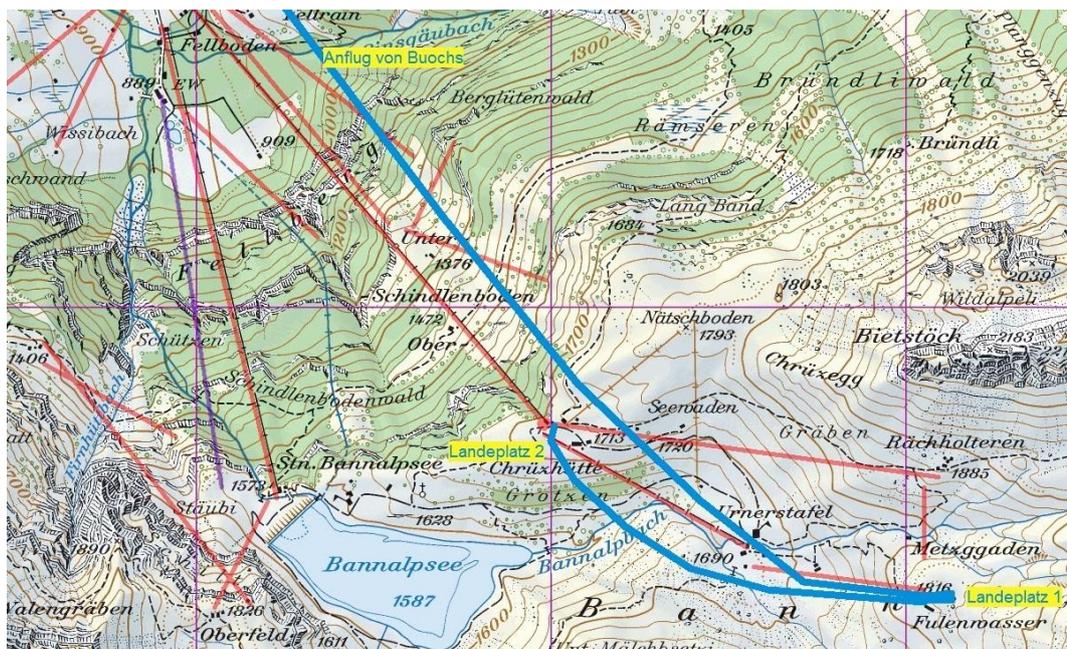
**Abbildung 2:** Flugweg gemäss Angabe des Piloten von Buochs zum Landeplatz 1 bei Fülenwasser bzw. von Fülenwasser zum Landeplatz 2 bei der Bergstation der Bannalpbahn, wo sich der deponierte Behälter befand. Eingezeichnet in einer Landeskarte im Massstab 1:25 000. Überlagert eingetragen sind die Luftfahrthindernisse gemäss zum Unfallzeitpunkt gültiger Hindernisdatenbank. Basiskarte reproduziert mit Bewilligung des Bundesamtes für Landestopografie Swisstopo (JA150149).

Um etwa 08:05 Uhr startete der Pilot von der Alphütte bei Fülenwasser und flog in Richtung Bergstation der Bannalpbahn (vgl. Abb. 2, Landeplatz 2), um den dort deponierten Behälter als Aussenlast aufzunehmen. Anschliessend sollte der Weiterflug zum Aufnahmeort bei Oberrickenbach erfolgen.

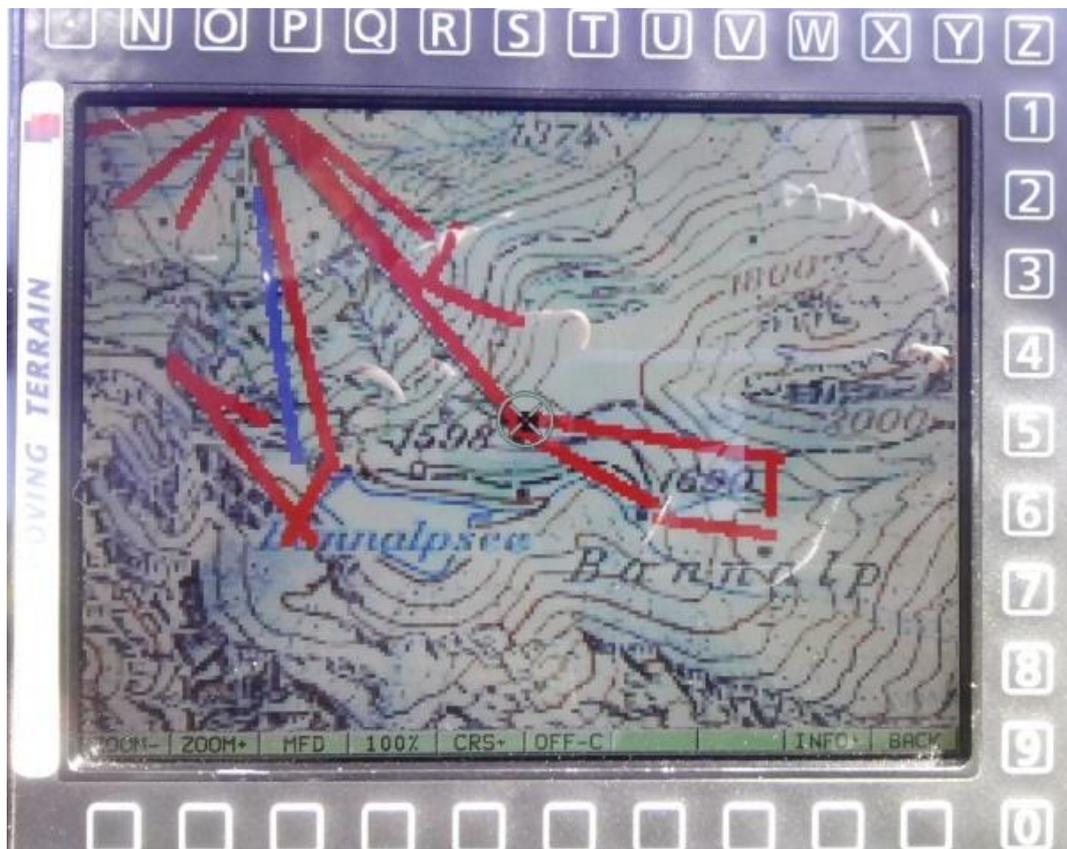
Im Anflug auf die Bergstation prüfte der Pilot nach eigenen Angaben bewusst die Anzeige auf dem digitalen Kartendarstellungsgerät, das im Cockpit der HB-ZGP montiert war, und stellte fest, dass neben dem Seil der Bannalpbahn zwei eingezeichnete Seile von der Bergstation wegführten (vgl. Abb. 3). Im Anflug sah der

Pilot dann auch zwei Seile, wobei er das Seil des Skiliftes, der von der Bergstation zum Nätschboden führt (vgl. Abb. 1 und 2), als eines der beiden eingezeichneten Seile interpretierte.

**Abbildung 3:** Darstellung der Hindernissituation auf dem digitalen Kartendarstellungsgerät im Cockpit der HB-ZGP. Es ist die Basiskarte im Massstab 1:100 000 gewählt (vgl. Kapitel 1.3.2). Foto aufgenommen am Unfalltag auf der Unfallstelle.

Der Pilot kannte das Gebiet gut und war schon mehrfach im Bereich der Bergstation der Bannalpbahn gelandet. Es kann daher davon ausgegangen werden, dass ihm auch die Hindernissituation, die in diesem Gebiet generell anspruchsvoll ist, bekannt war. Der Kartenausschnitt, der ihm vom Flugbetriebsunternehmen für den Auftrag zur Verfügung gestellt worden war, ermöglichte es ihm zusätzlich, sich mit der Hindernissituation an den geplanten Landeplätzen auseinanderzusetzen. Ein Studium dieses Ausschnitts zeigt, dass der Skilift zum Nätschboden nicht als Luftfahrthindernis erfasst war (vgl. Abb. 1). Auf dem digitalen Kartendarstellungsgerät in der HB-ZGP war diese Analyse nicht so einfach möglich, da für die Basiskarte

der Kartenmassstab 1:100 000 gewählt wurde, in dem der Skilift nicht eingezeichnet ist (vgl. Abb. 3).

Die Tatsache, dass der Pilot beim Anflug zur Bergstation der Bannalpbahn den Skilift fälschlicherweise als eines der eingezeichneten Luftfahrthindernisse interpretierte, zeigt, dass er sich wahrscheinlich im Vorfeld des Fluges nicht intensiv mit der Hindernissituation an diesem Landeplatz auseinandergesetzt hatte und sich auf seine Erfahrung und die Anzeige auf dem digitalen Kartendarstellungsgerät an Bord der HB-ZGP verliess, wobei für Letzteres eine nicht optimale Einstellung gewählt wurde.

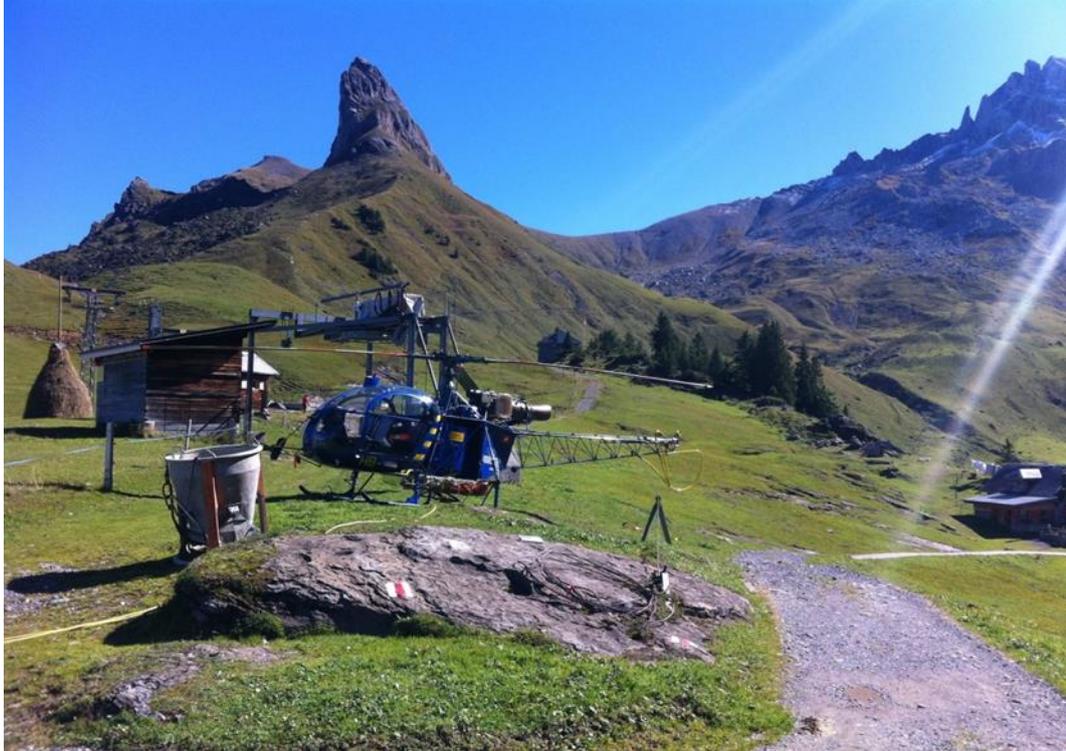
**Abbildung 4:** Übersicht Unfallstelle: Im Vordergrund links der deponierte Behälter, links dahinter der Elektrozaun und im Hintergrund die Talstation des Skilifts zum Nätshboden, die der Pilot als Referenz benutzte. Rechts im Vordergrund auf der Steinplatte die talseitige Befestigung des Seils der Transportseilbahn sowie eine kleine Holzstütze, über die das Seil führte. Aufnahme vom Unfalltag, ungefähr um die Mittagszeit.

Die talseitige Befestigung des Seils erfolgte auf einer Steinplatte im Bereich der Bergstation der Bannalpbahn (vgl. Abb. 4). Die überschüssige Seillänge lag lose aufgewickelt auf der Steinplatte. Das Seil mit einem Durchmesser von rund 11 mm führt zunächst über eine kleine Holzstütze und wird ca. 250 m weiter bergwärts über eine Zwischenstütze aus Holz geführt, der in einer lichten Baumgruppe liegt (vgl. Abb. 4 und 5). Die Gesamtlänge der Transportseilbahn beträgt ca. 1100 m.

Die visuelle Erkennbarkeit der Transportseilbahn war aufgrund der talseitigen Befestigung des Seils auf einer Steinplatte und der in einer lichten Baumgruppe liegenden Zwischenstütze grundsätzlich schwierig. Das Seil selbst kann aus der Luft nahezu nicht erkannt werden. Die Tatsache, dass der gesamte Talkessel zum Zeitpunkt des Unfalls noch im Schatten lag, erschwerte die visuelle Erkennbarkeit zusätzlich.

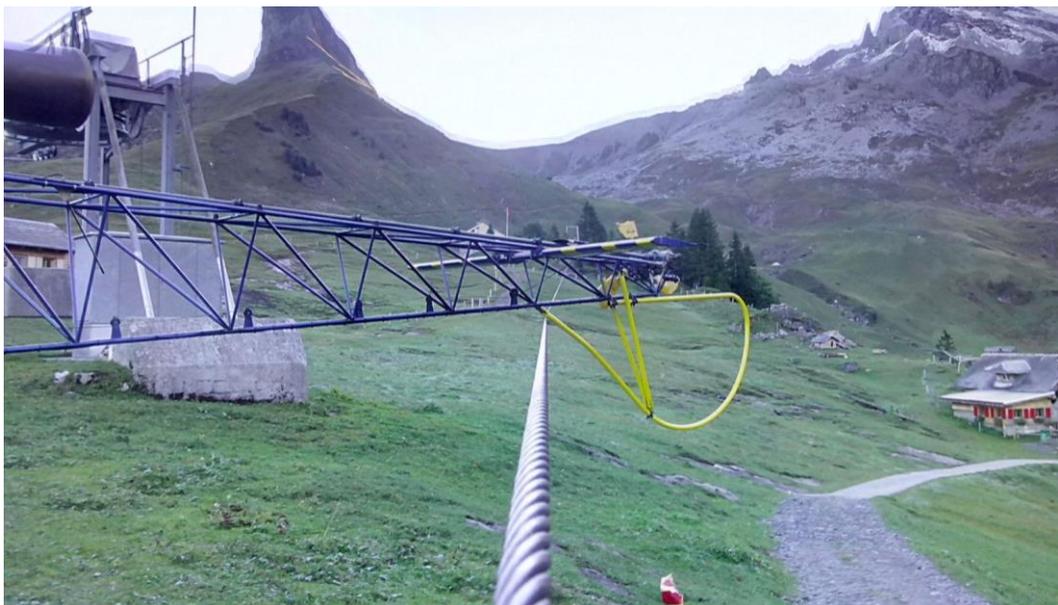
**Abbildung 5:** Blick entlang des Seils der Transportseilbahn. Aufnahme vom Unfalltag, kurz nach dem Unfall. Das Gelände liegt noch vollständig im Schatten.

Der Pilot gab an, dass das Wetter sehr gut gewesen sei, nahezu windstill. Die Beleuchtung sei nicht optimal gewesen, es habe noch alles im Schatten gelegen. Dies habe die Erkennbarkeit des Seils erschwert.

- Die Beleuchtungsverhältnisse erschwerten das Erkennen des Seils.
