# **Schlussbericht Nr. 2300 der Schweizerischen Sicherheitsuntersuchungsstelle SUST**

über den schweren Vorfall (Gefährdung  
eines Verkehrsflugzeuges durch Gepäck-  
wagen)

vom 9. Februar 2016

auf der Piste 28 des Flughafens Zürich

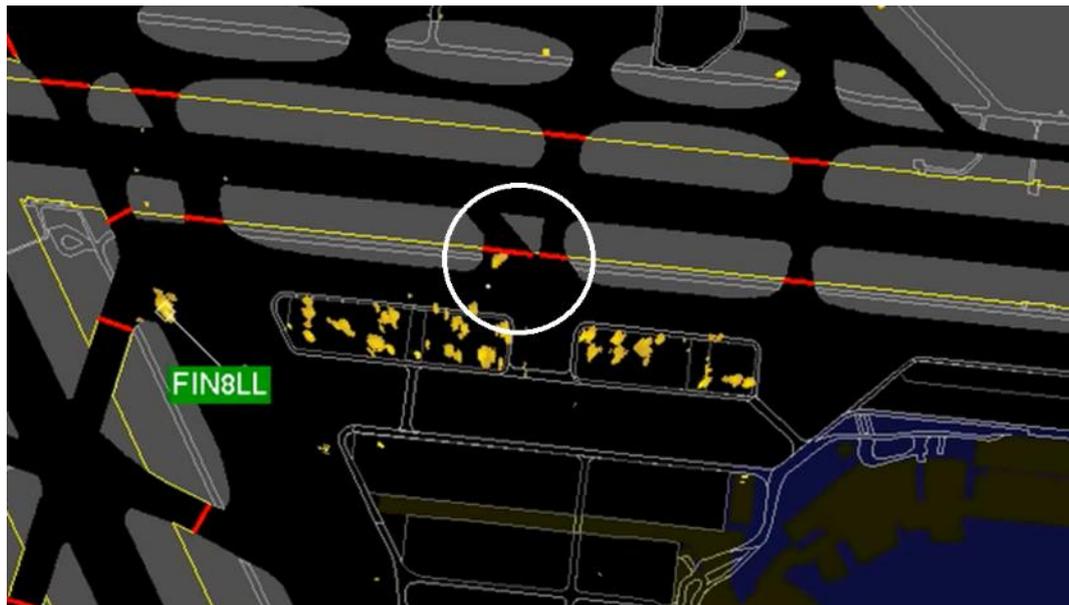
**Abbildung 1:** Primärradarecho der Gepäckwagen um 21:24:13 UTC, kurz vor dem Überqueren der *stopbars* auf dem Rollweg Alfa 4.

Im vorliegenden schweren Vorfall war ab 21:24:00 UTC ein eher schwaches Primärecho zu erkennen, das aus Richtung des Standplatzes India 93 die Piste 28 überquerte und rund eine Minute später am nördlichen Pistenrand der Piste 28 beim Rollweg Juliett zum Stillstand kam (vgl. Abbildung 4). Dieses Radarecho wurde von niemandem bemerkt.

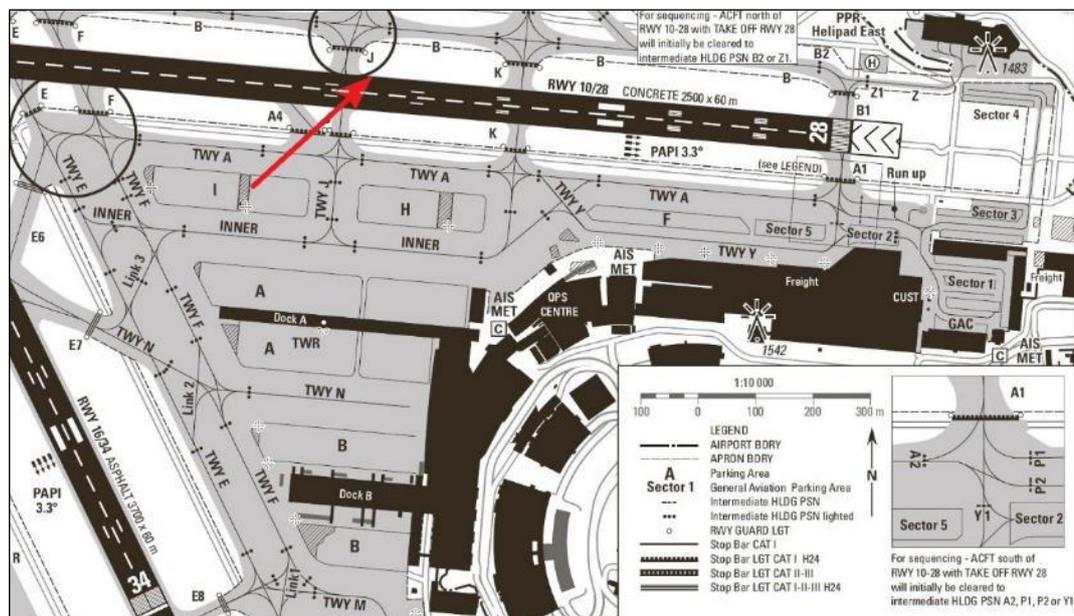
**Abbildung 2:** Ungefährer Weg der sieben Gepäckwagen vom Standplatz India 93 über die Piste 28. Karte aus dem Luftfahrthandbuch (*Aeronautical Information Publication – AIP*) der Schweiz.

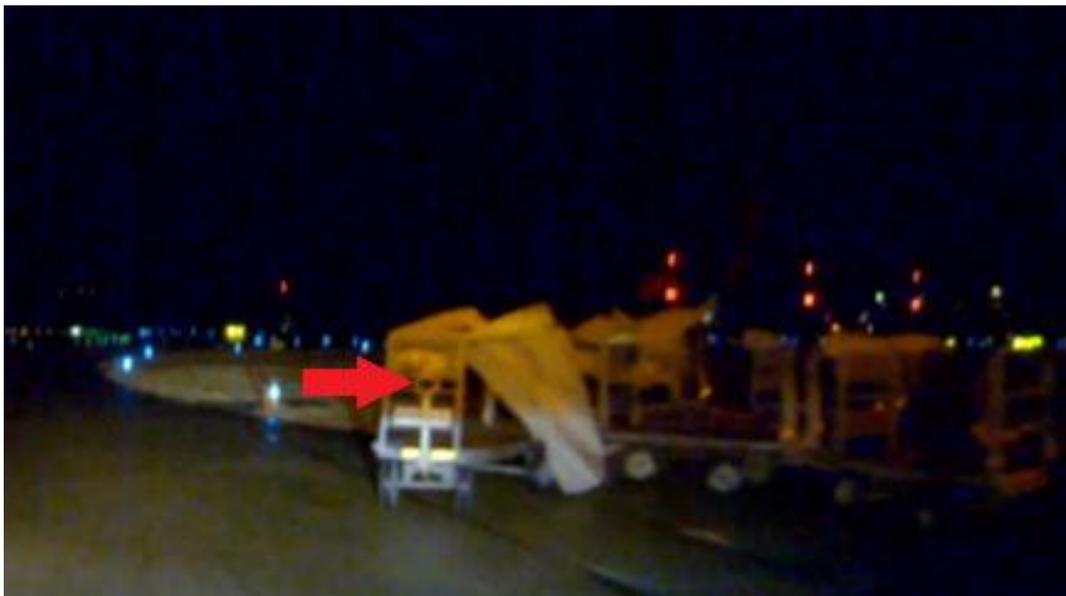
Die sieben Gepäckwagen wurden ineinander verkeilt am nördlichen Rand der Piste 28 beim Rollweg Juliett vorgefunden, wobei die Deichsel des letzten Gepäckwagens nach oben arretiert war, was bedeutet, dass die Feststellbremse angezogen war (vgl. Abbildung 3).

**Abbildung 3:** Die sieben aneinandergeschlossenen Gepäckwagen, wie sie am nördlichen Rand der Piste 28 vorgefunden wurden. Die Deichsel des letzten Gepäckwagens befindet sich in vertikaler Stellung (roter Pfeil).

Die Gepäckwagen auf dem Flughafen Zürich sind mit einer Deichsel versehen, die in vertikaler Stellung die Feststellbremse des Gepäckwagens aktiviert. Im vorliegenden Fall konnte bei den sieben aneinandergehängten Wagen nur beim vordersten die Bremse angezogen werden, sodass die Bremse eines einzigen Wagens alle sieben Wagen an Ort halten musste. Der Zustand der Bremse des vordersten Wagens konnte nicht mehr eruiert werden. Aus diesem Grund können technische Defekte an diesem Wagen weder belegt noch ausgeschlossen werden.

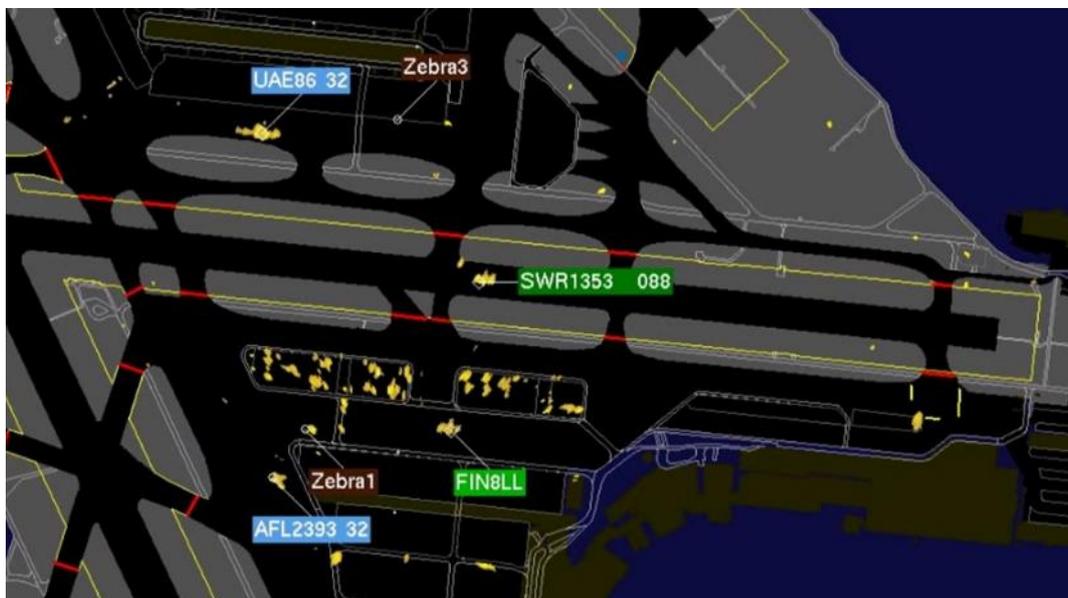
**Abbildung 4:** Anzeige des Bodenradars SAMAX kurz bevor die landende SWR 1353 mit rund 88 Knoten die am nördlichen Rand der Piste 28 stehenden Gepäckwagen passierte, die als schwaches Primärradarecho sichtbar sind.

Im vorliegenden schweren Vorfall warnte RIMCAS nicht vor den sieben Gepäckwagen. Einerseits wiesen die sieben Gepäckwagen nicht einen genügend grossen Rückstrahlquerschnitt auf, um vom System erfasst zu werden. Andererseits rollten sie nicht entlang der Mittellinie des Rollwegs auf die Piste und damit an den Induktionsschleifen der *stopbars* vorbei.
