Schlussbericht Nr. 2301 der Schweizerischen Sicherheitsuntersuchungsstelle SUST

über den schweren Vorfall des Helikopters
AgustaWestland AW109SP, HB-ZRU,

vom 22. Juni 2014

Cortaccio, Gemeinde Brissago/TI

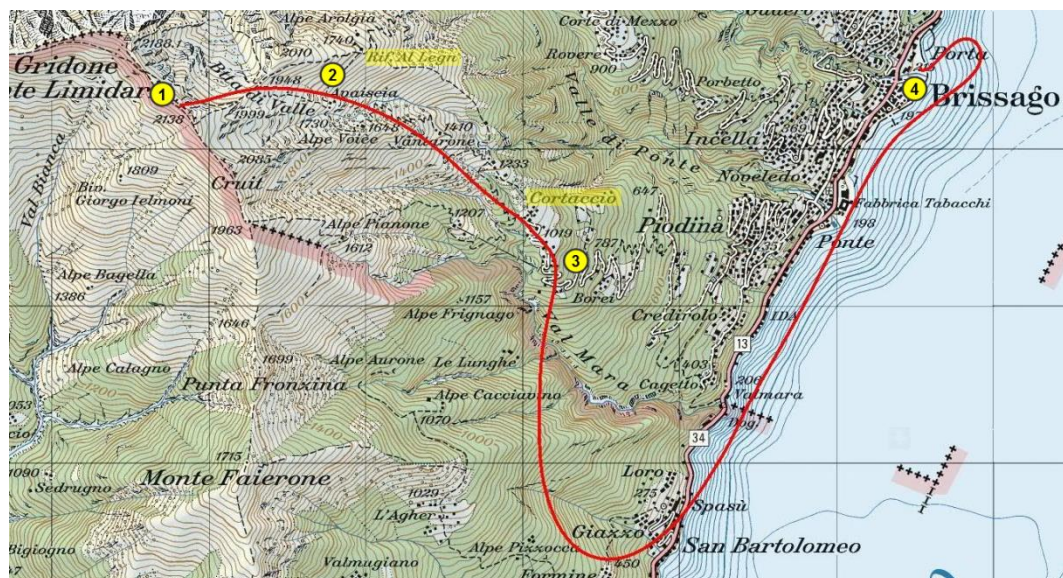
Nach Schilderung des Piloten nahm er beim Vorbeiflug beim „Rifugio Al Legn“ (vgl. Punkt 2 in Abbildung 1) anhand einer Fahne wahr, dass deutlicher Nordwind herrschte, und er plante, entlang der Geländeflanke die Höhe bis Brissago abzubauen. Entsprechend sei er in einer leichten Rechtskurve gesunken und habe das Optimum für den Sinkflug gesucht.

Abbildung 1: Flugweg vom Absetzpunkt südöstlich des Gipfels des Gridone (1) nach Brissago (4). Gelb unterlegt das „Rifugio Al Legn“ (2) und der Weiler Cortaccio, in dessen Nähe sich der schwere Vorfall ereignete (3); vgl. auch Anlage 1.

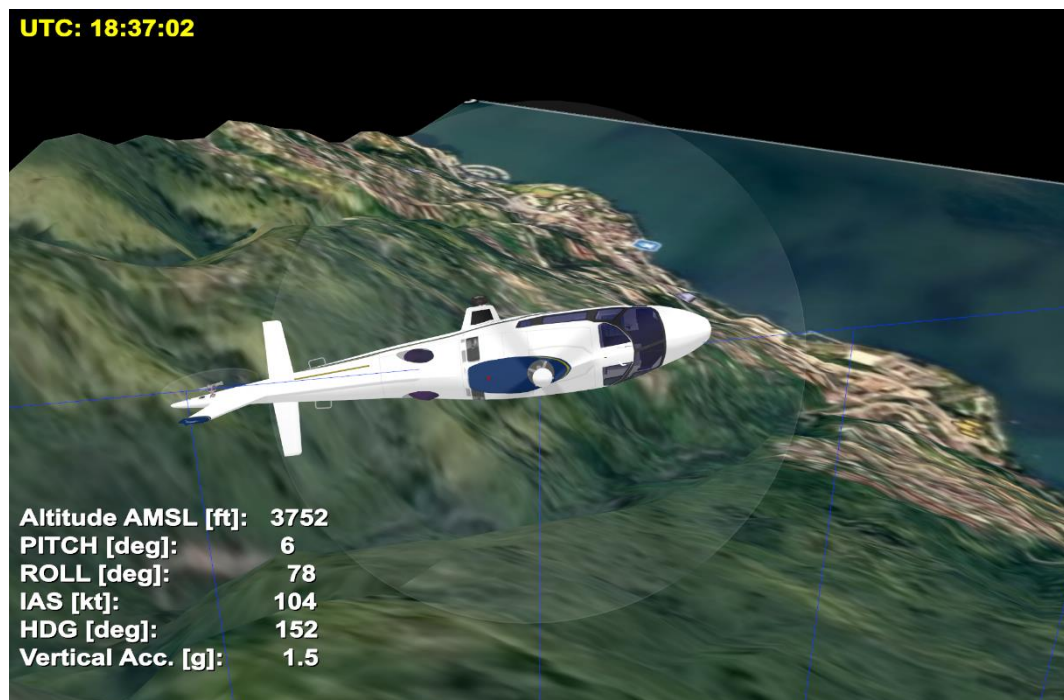
Abbildung 6: Momentaufnahme der 3-D-Animation auf Basis der EFIS-Daten um 20:37:02 Uhr bei maximaler Querlage (*bank*) von 78°
