Rapporto finale n. 2301 del Servizio d'inchiesta svizzero sulla sicurezza SISI

relativo all'inconveniente grave dell'elicottero AgustaWestland AW109SP, HB-ZRU

del 22 giugno 2014

Cortaccio, Comune di Brissago/TI

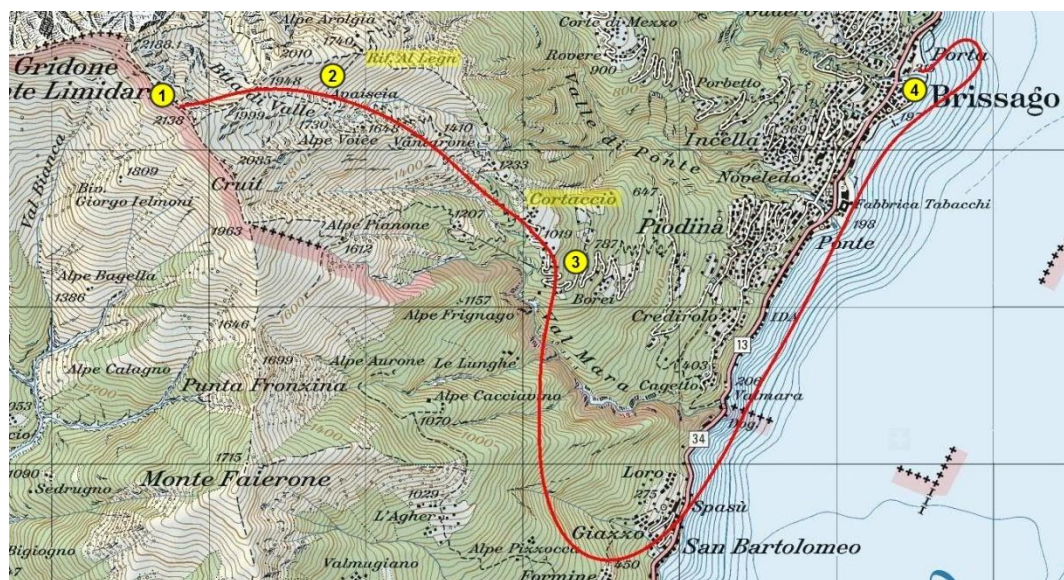
Secondo la propria descrizione, passando davanti al "Rifugio Al Legn" (vedi figura 1 punto 2), il pilota si rese conto, grazie a una bandiera, che soffiava un marcato

Figura 1: Traiettorie dal punto d'atterraggio a sud-est della cima del Gridone (1) verso Brissago (4). Evidenziati in giallo il "Rifugio Al Legn" (2) e il monte di Cortaccio (3), nelle vicinanze del quale si è verificato l'incidente; vedi anche l'allegato 1.

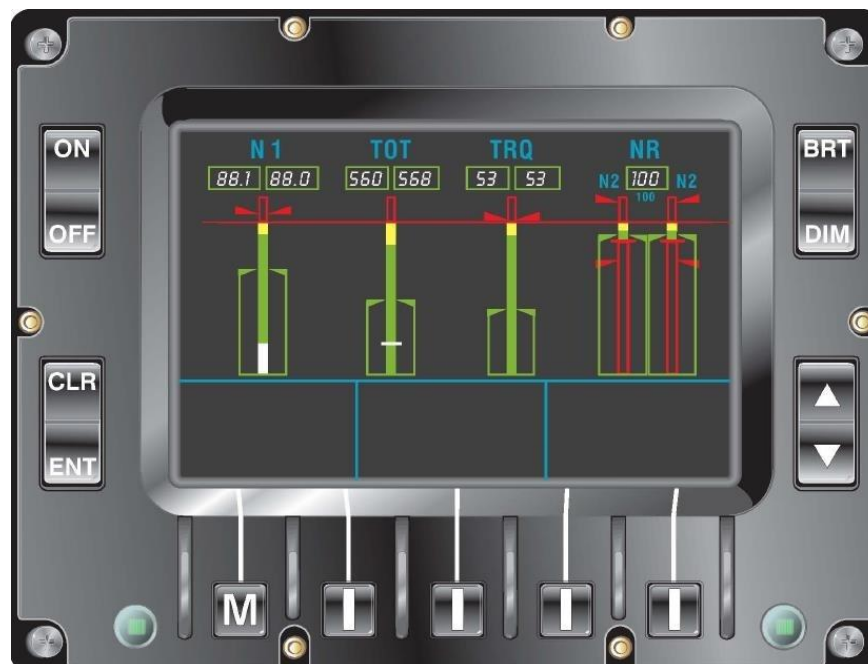
Figura 3: Rappresentazione schematica, fornita dal costruttore, dei principali parametri di potenza dei due motori e del numero di giri del rotore su EDU 1 in AEO.

Nello stato di volo AEO (vedi figura 3), il tratto rosso superiore di limitazione del numero di giri del rotore si trova a 102 % (alla fine del settore verde). Se si supera questo valore, oltre il 105 % (linea rossa), contemporaneamente all'informazione "rotor high" risuona anche un avvertimento acustico. Allo stesso tempo, si illumina una scritta rossa "rotor high" in una finestra del cosiddetto *crew alerting system* (CAS) nel settore inferiore dell'EDU 1 (vedi figure 3 e 4) e si accende in rosso direttamente nel campo visivo del pilota la scritta d'allarme *master warning light* (MWL).

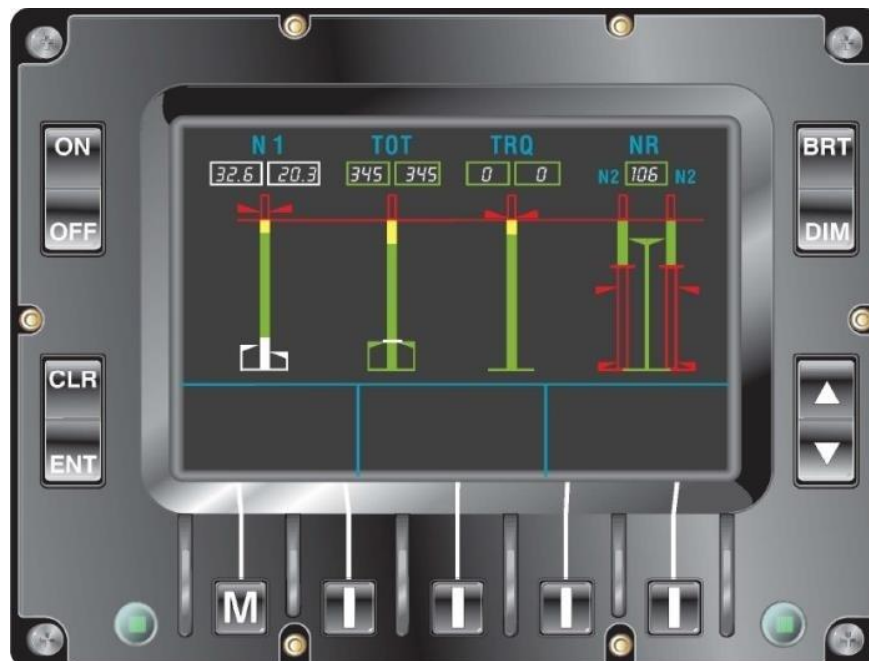
Nello stato di volo *power off* (vedi figura 4), il tratto superiore di limitazione del numero di giri del rotore si trova a 110 % (linea rossa). Se questo valore viene superato, un avvertimento acustico risuona contemporaneamente viene annunciata l'informazione "rotor high". Allo stesso tempo, compare la scritta d'avvertimento in rosso "rotor high" nel CAS e si accende in rosso anche l'MWL.

Figura 4: Rappresentazione schematica, fornita dal costruttore, dei principali parametri di potenza dei due motori e del numero di giri del rotore sull'EDU 1 in *power off*.

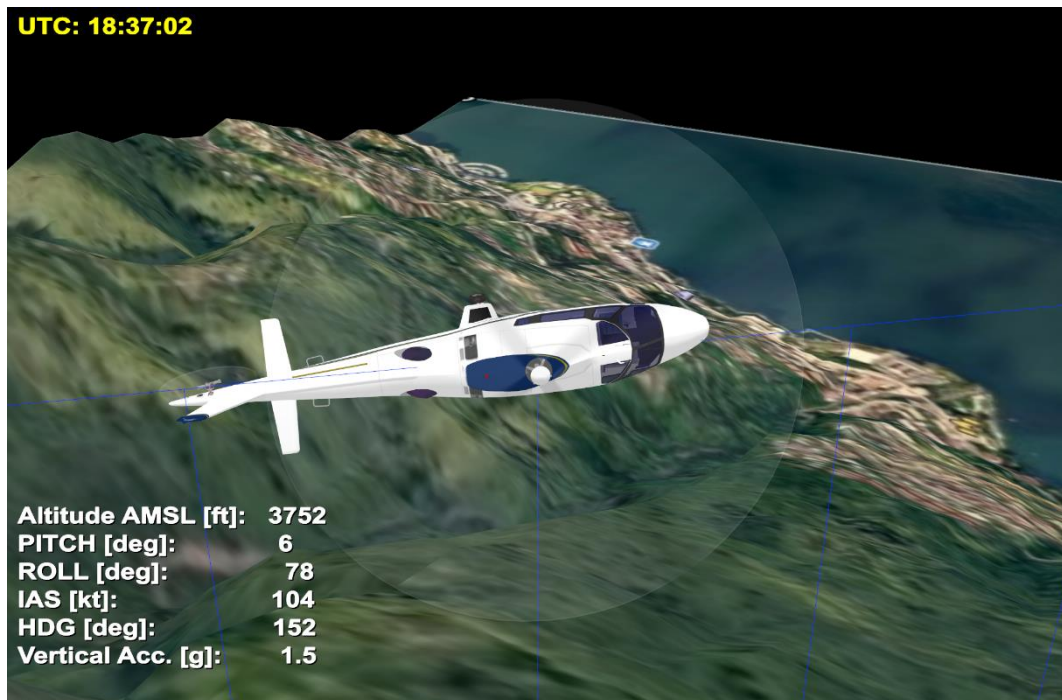
Figura 6: Immagine estratta dall'animazione 3D, basata sui dati EFIS alle 20:37:02 LT, al momento dell'inclinazione laterale massima (*bank*) di 78°
