# **Schlussbericht Nr. 2302 der Schweizerischen Sicherheitsuntersuchungsstelle SUST**

über den Unfall (Kollision) zwischen  
dem Flugzeug T210L, HB-CXK, und  
dem Flugzeug PA-28-181, HB-OQW,

vom 24. August 2014

über Rickenbach (TG) bei Wil

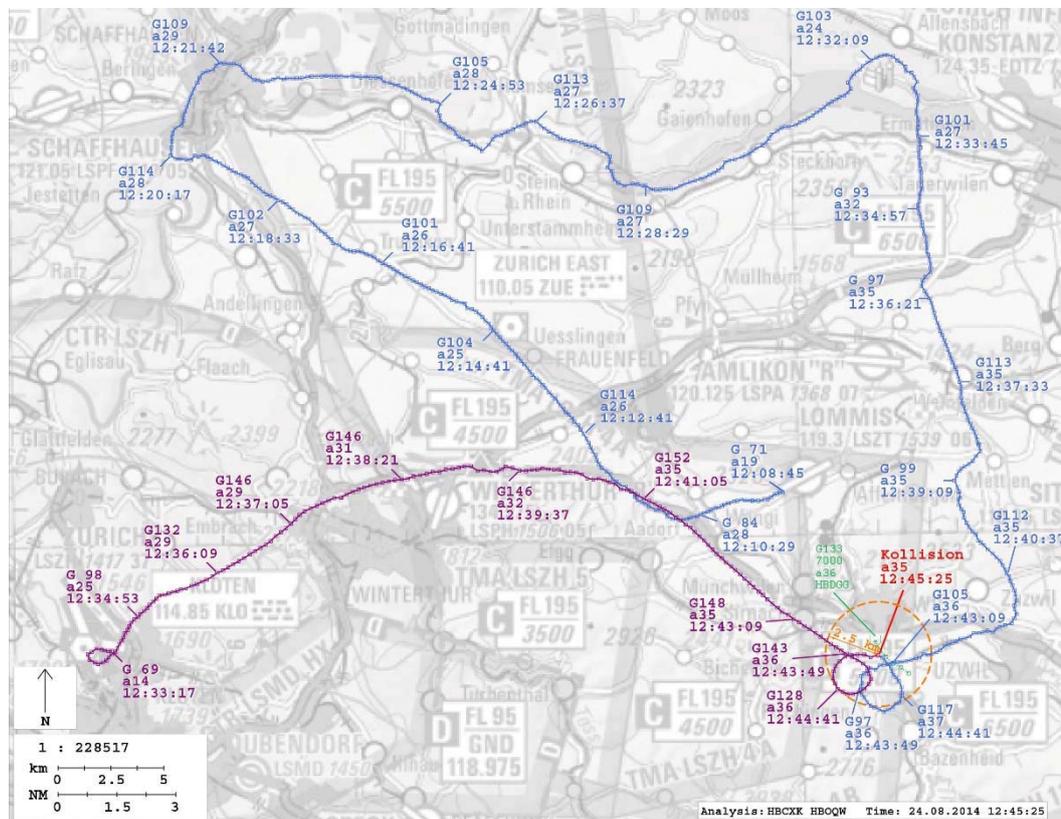
Als die HB-CXK südlich von Wil/SG war, leitete der verantwortliche Pilot einen Vollkreis nach rechts ein, den er mit gerechneten 32 Grad Querlage flog (vgl. Abbildung 1). Der Landescheinwerfer war dabei ausgeschaltet. Beide vordere Insassen der HB-CXK suchten vor dem Einleiten dieses Kreises den Luftraum nach möglichen Flugzeugen ab. Der Passagier vorne rechts gab an, im Verlauf des Vollkreises seinen Blick auf den künstlichen Horizont und auf den Höhenmesser gerichtet gehabt zu haben. Anschliessend stellte der PIC am Funkgerät die Frequenz des Flugplatzes Dübendorf ein, auf der die automatische Tonaufzeichnung ablief, dass die Kontrollzone Dübendorf inaktiv sei. Zur selben Zeit erblickte der Passagier vorne rechts ein Flugzeug auf entgegengesetztem Kurs, das er etwa 1000 ft höher schätzte.

**Abbildung 1:** Radaraufzeichnungen der HB-CXK (violett) und der HB-OQW (blau) vom Start bis zum Zeitpunkt der Kollision sowie der HB-DGG (grün) im Sinkflug in Richtung Lommis (LSZT) mit Angaben zu Geschwindigkeit (G) über Boden in Knoten, Höhen (a) in Hektometern QNH und Zeit in UTC sowie ein Kreis (orange) um den Kollisionspunkt (rot) mit einem Durchmesser von 5 km, Basiskarte reproduziert mit Bewilligung des Bundesamtes für Landestopografie Swisstopo (JA150149).

Die Radaraufzeichnungen zeigen eine Annäherung in einem flachen Winkel (vgl. Abbildung 1), d. h. die HB-OQW näherte sich der HB-CXK in Flugrichtung gesehen von vorne rechts. Aus diesem Grund wurden auch die Sichtverhältnisse vom jeweiligen Passagiersitz vorne rechts unter Verwendung der erhobenen Scandaten des jeweiligen Piloten rekonstruiert.

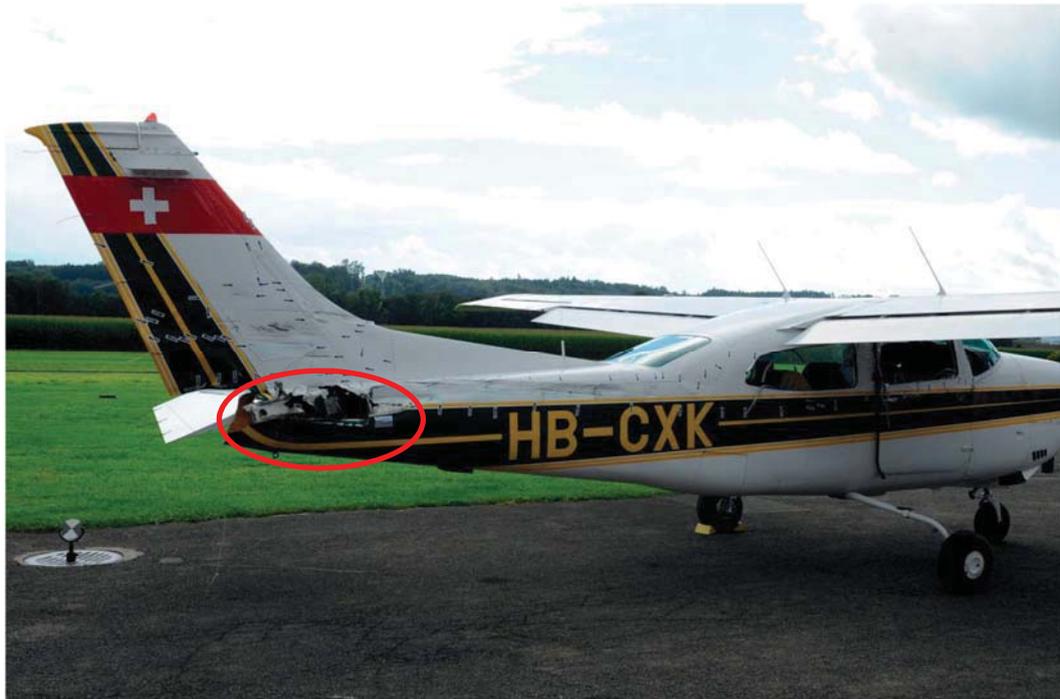
Bei der HB-CXK wurden die Front- sowie die Seitenscheibe auf der rechten Seite zertrümmert. Die rechte Flügelintrittskante und die rechte A-Säule wurden deformiert und das rechte Höhenleitwerk wurde abgetrennt. Die Insassen auf der rechten Seite wurden bei der Kollision mit der HB-OQW schwer verletzt. Der verantwortliche Pilot auf dem linken Sitz wurde dabei leicht verletzt. Er setzte am Funk auf der Frequenz des Flugplatzes Dübendorf einen Notruf ab und beabsichtigte eine unmittelbare Notlandung östlich von Wil/SG. Im Sinkflug realisierte der Pilot, dass die Flugzeugsteuerung und der Motor noch funktionierten. Die Steuerung fühlte sich teilweise streng und eingeschränkt an und der Motorlauf erzeugte ungewöhnliche Vibrationen.

**Abbildung 2:** Zustand der HB-CXK nach der Landung in Sitterdorf, aufgenommen am 27. August 2014 mit abgetrenntem rechtem Höhenleitwerk (rote Markierung)

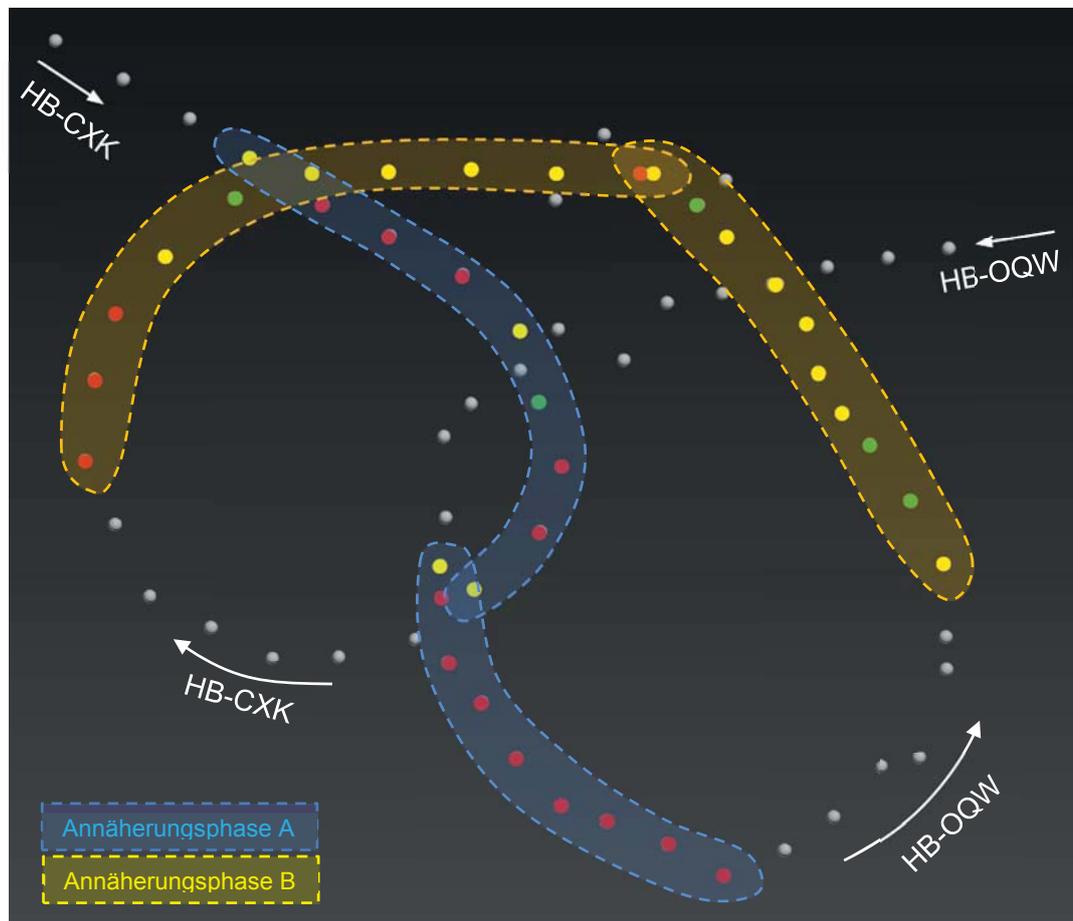
**Abbildung 5:** Zeitgleiche Position der HB-CXK und der HB-OQW, wobei grüne Punkte eine gemäss 3-D-Modell vollständige Sichtbarkeit, gelbe Punkte eine teilweise und rote Punkte eine nicht vorhandene Sichtbarkeit zum jeweils andern Flugzeug bedeuten.

Die etwa 32 s dauernde Phase A, von 12:43:49 UTC bis 12:44:21 UTC, beschreibt die erste Annäherung der beiden Flugzeuge. Während sich die HB-CXK anfangs in einer Geradeausbewegung befand und dann eine Rechtskurve flog, befand sich die HB-OQW bereits in einer Linkskurve.

In der etwa 38 s dauernden Phase B, von 12:44:49 UTC bis 12:45:25 UTC, erfolgte die zweite Annäherung, die schliesslich zur Kollision führte. Während sich die HB-CXK anfangs in einer Rechtskurve befand und dann in einen Geradeausflug überging, befand sich die HB-OQW in einer Linkskurve und ging dann ebenfalls in einen nahezu geraden Flug über. Letztlich bewegten sich die zwei Flugzeuge im Horizontalflug auf ungefähr gleicher Flughöhe aufeinander zu.

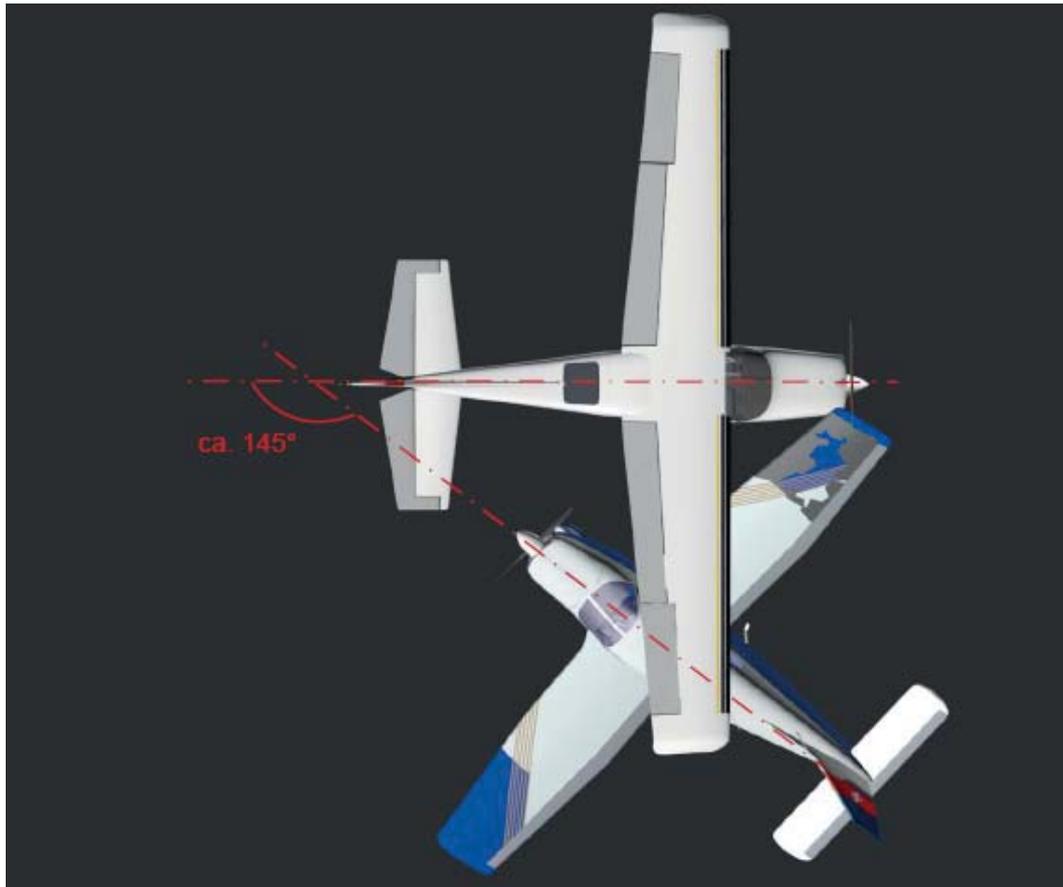
Die spurenkundliche Untersuchung ergab, dass die Längsachsen der beiden Flugzeuge beim Kontakt des rechten Randbogens der HB-OQW mit dem Propeller der HB-CXK einen Winkel von etwa 145 Grad zueinander aufwiesen (vgl. Abbildung 6).

**Abbildung 6:** Die Längsachsen der beiden Flugzeuge wiesen beim ersten Kontakt einen Winkel von etwa 145 Grad auf.

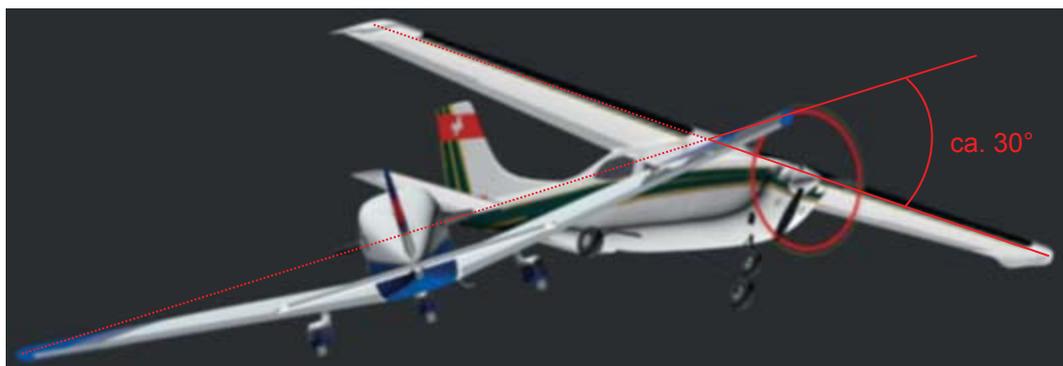
Nimmt man als Referenz an, dass sich die HB-CXK im horizontalen Geradeausflug befand, so zeigte die HB-OQW eine Fluglage von ungefähr 15 Grad *airplane nose up* (ANU). Beim Kontakt des rechten Randbogens der HB-OQW mit dem Propeller der HB-CXK zeigten die beiden Flugzeuge hinsichtlich ihrer Querneigungswinkel (*bank angle*) eine Differenz von etwa 30 Grad (vgl. Abbildung 7).

**Abbildung 7:** Die beiden Flugzeuge trafen sich beim ersten Kontakt mit einer Differenz hinsichtlich ihrer Querneigungswinkel (*bank angle*) von etwa 30 Grad.

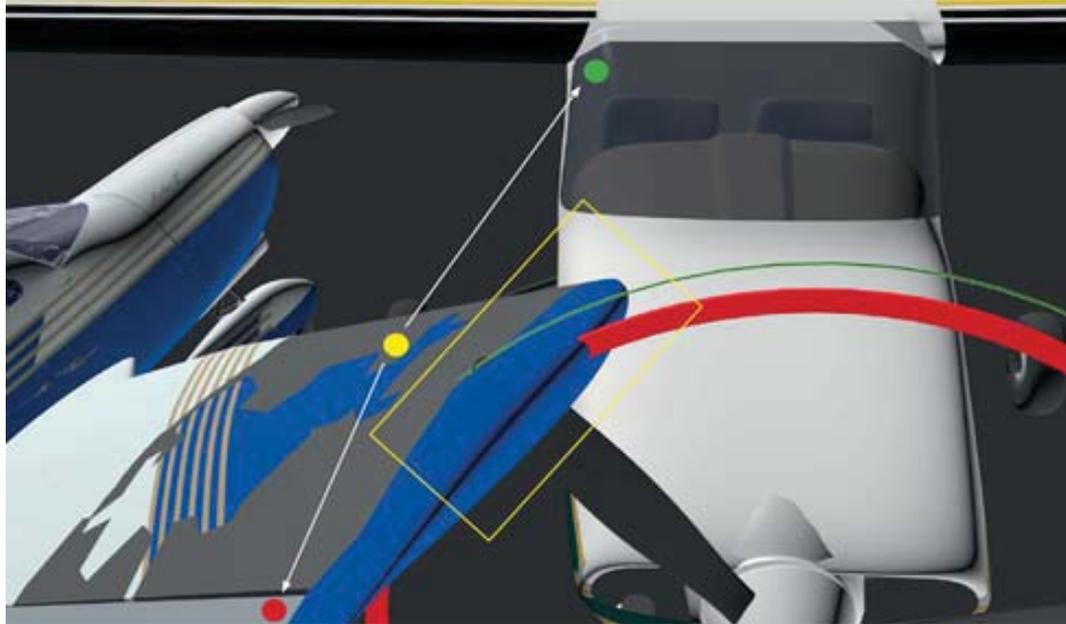
Der erste Kontakt mit dem Propeller (Spitze des Propellerblattes 3) der HB-CXK erfolgte am rechten Randbogen der HB-OQW. Dabei wurde dieser linear resp. schräg verlaufend durchtrennt (vgl. Abbildung 8, gelbes Rechteck).

Anschliessend kollidierte die blau lackierte Zone etwa im ersten Drittel innerhalb des Randbogens (vgl. Abbildung 8, gelber Punkt) mit der Eintrittskante der rechten Flügelwurzel und der A-Säule bzw. dem Kabinendach der HB-CXK (vgl. Abbildung 8, grüner Punkt).

**Abbildung 8:** Zweite Kollisionszone zwischen der Eintrittskante der HB-OQW und der rechten Flügelwurzel, der A-Säule und dem Kabinendach der HB-CXK

Diese zweite Kollisionszone weist gegenüber dem ersten Kontakt zwischen dem Randbogen der HB-OQW und dem Propeller der HB-CXK nur geringe Distanzen auf, weshalb die Kollisionsgeometrie zwischen den beiden Flugzeugen nahezu identisch blieb, wie in Abbildung 6 bzw. in Abbildung 7 dargestellt.

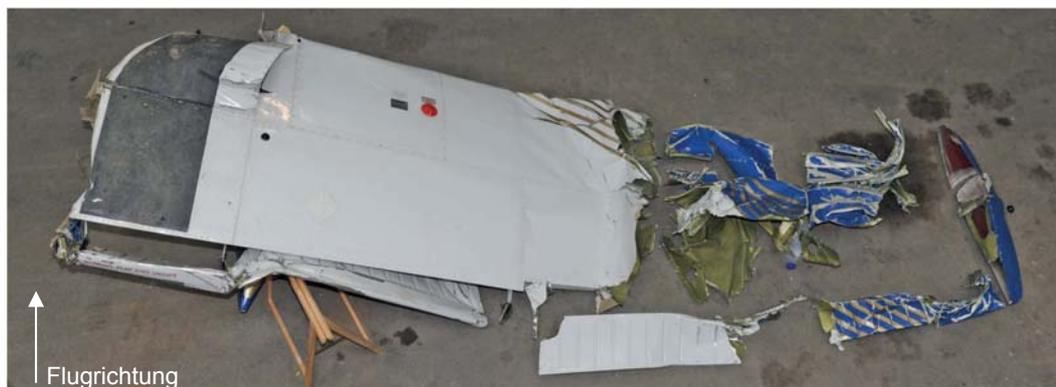
Die besagte Tragflügelzone bzw. das blau lackierte Blechteil wurde aus der Verankerung gerissen und nach hinten gedrückt, wo es mit dem äusseren Ende des rechten Querruders der HB-OQW (vgl. Abbildung 8, roter Punkt) zusammengepresst wurde. Diese beiden Teile wurden vom rechten Tragflügel der HB-OQW separiert und zusammengepresst an der HB-CXK haftend bis zum Flugplatz Sittendorf mitgenommen.

**Abbildung 9:** Stark gekürzter rechter Flügel der HB-OQW nach der Kollision

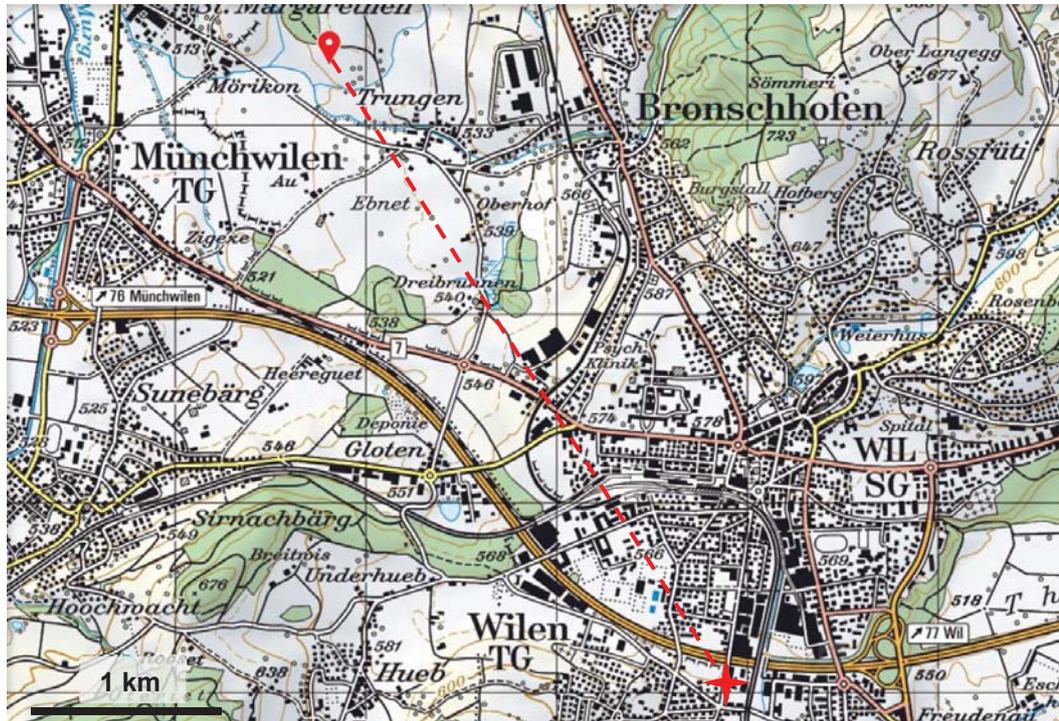
Die Notlandung der HB-OQW erfolgte auf einer Wiese rund 700 m nordwestlich des Weilers Trungen bei Bronschhofen/SG auf rund 520 m/M (vgl. Abbildung 10).

**Abbildung 10:** Ungefäher Flugverlauf (rot gestrichelte Linie) vom Kollisionspunkt (roter Stern) bis zur Notlandestelle (rote Boje) nordwestlich des Weilers Trungen, Karte reproduziert mit Bewilligung des Bundesamtes für Landestopografie Swisstopo (JA150149).

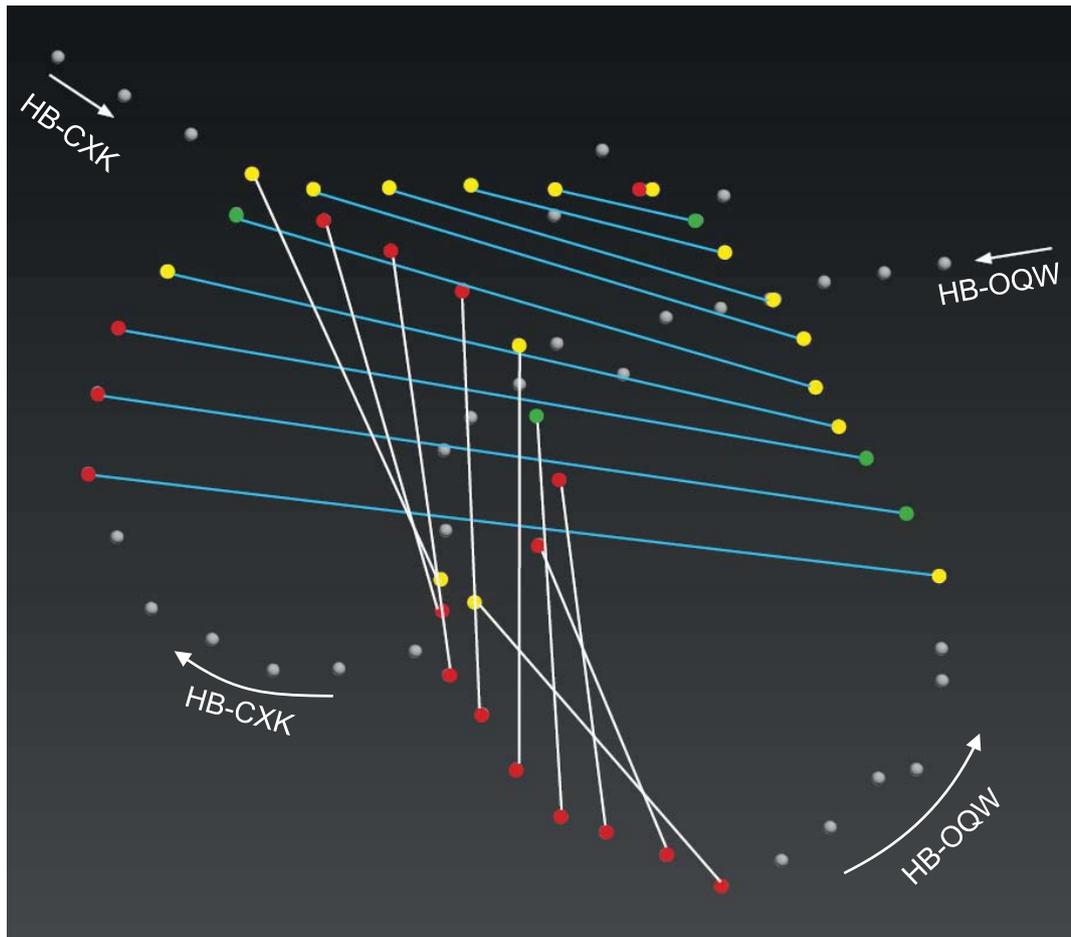
Im Verlauf der Annäherungsphase B gingen beide Flugzeuge aus einem Kurven in einen Geradeausflug über und bewegten sich in den letzten rund 15 Sekunden vor der Kollision auf ungefähr gleicher Flughöhe mit einer Annäherungsgeschwindigkeit von rund 125 m/s aufeinander zu. In diesen Sekunden vor der Kollision bewegten sich die beiden Flugzeuge unter einem annähernd konstanten Winkel (stehende Peilung) aufeinander zu, d. h. aus dem Blickwinkel der Insassen blieb die Position des jeweils anderen Flugzeuges unverändert, wie anhand der blauen Linien in Abbildung 11 gut zu erkennen ist.

**Abbildung 11:** Die Überschneidungen der weissen Verbindungslinien zwischen zeitgleicher Position der HB-CXK und der HB-OQW verdeutlichen die Relativbewegungen zwischen den beiden Flugzeugen in der Phase A. Die blauen Verbindungslinien zeigen in Phase B geringe Relativbewegungen. Grüne Punkte bedeuten eine gemäss 3-D-Modell vollständige Sichtbarkeit, gelbe Punkte eine teilweise und rote eine nicht vorhandene Sichtbarkeit zum jeweils andern Flugzeug.

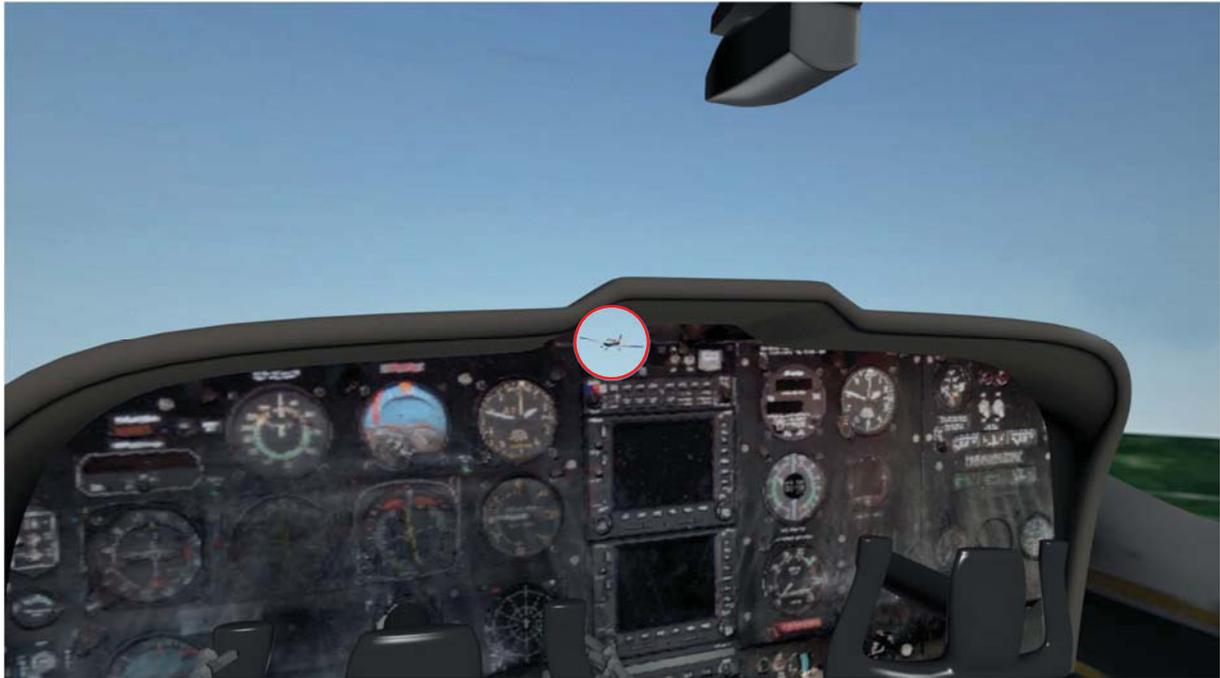
- Für den Piloten der HB-CXK wurde die HB-OQW erst rund 25 Sekunden vor der Kollision während höchstens 8 Sekunden in einer Distanz von zwischen 3000 m und 2500 m theoretisch sichtbar.

**Abbildung 12:** Modellierte Sichtbedingungen vom Pilotensitz, rot eingekreist die eingeblendete Position der HB-OQW.

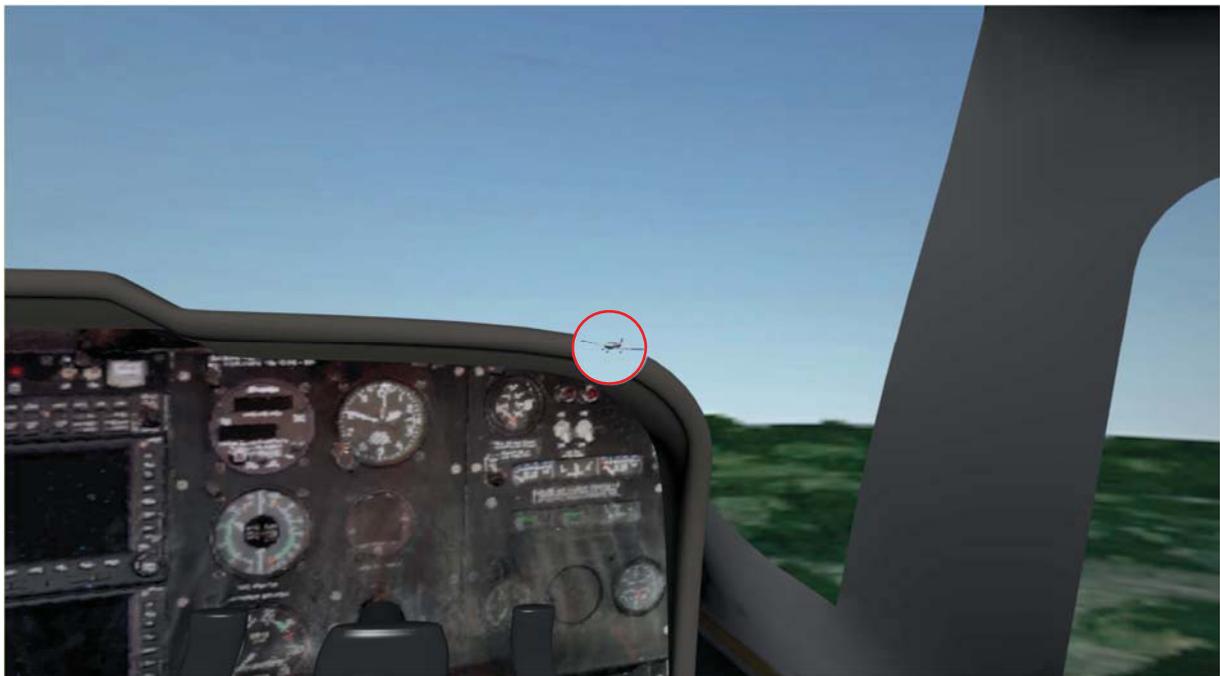
- Für den Passagier vorne rechts in der HB-CXK wurde die HB-OQW in den letzten rund 20 Sekunden theoretisch sichtbar. In den letzten Sekunden vor der Kollision war die Sicht auf die HB-OQW teilweise durch das Instrumentenpanel eingeschränkt (vgl. Anlage 2).

**Abbildung 13:** Modellierte Sichtbedingungen vom Passagiersitz vorne rechts, rot eingekreist die eingeblendete Position der HB-OQW

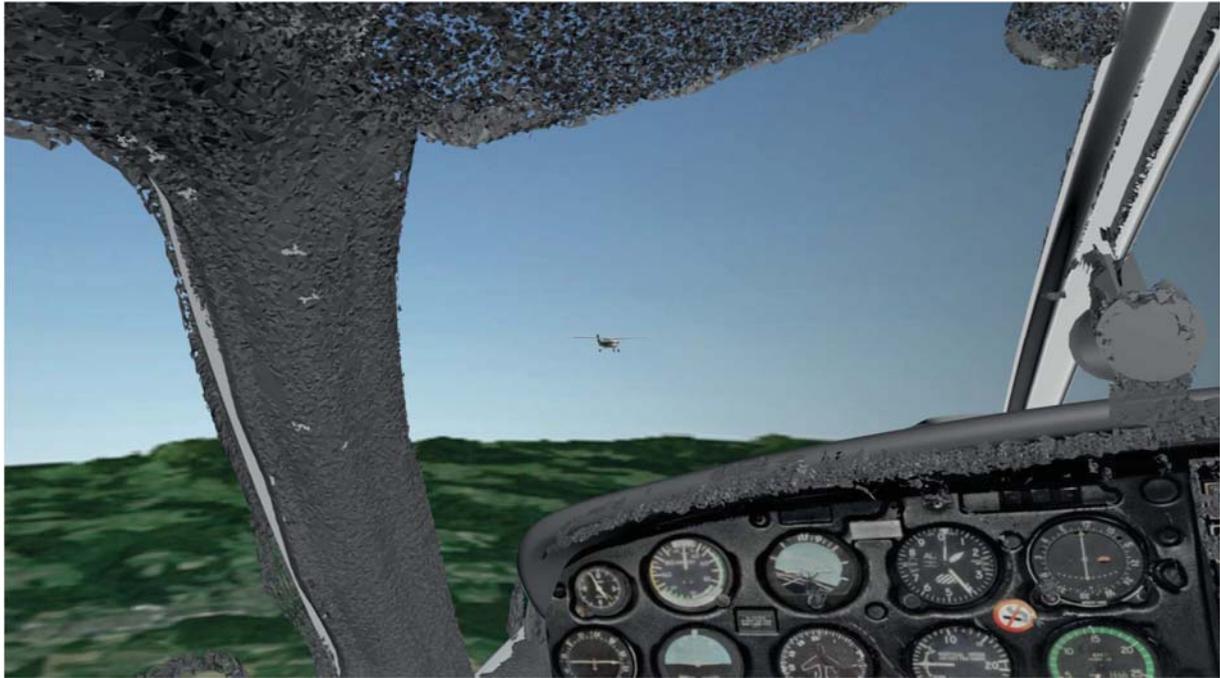
- Für den Piloten der HB-OQW war die HB-CXK in den letzten rund 15 Sekunden theoretisch uneingeschränkt sichtbar (vgl. Anlage 3).
- Für den Passagier vorne rechts in der HB-OQW war die HB-CXK erst rund 30 Sekunden vor der Kollision während höchstens 15 Sekunden in einer Distanz von zwischen 3300 m und 2500 m theoretisch sichtbar, so auch in den letzten Sekunden vor der Kollision (vgl. Anlage 3).

**Abbildung 14:** Modellierte Sichtbedingungen vom Pilotensitz

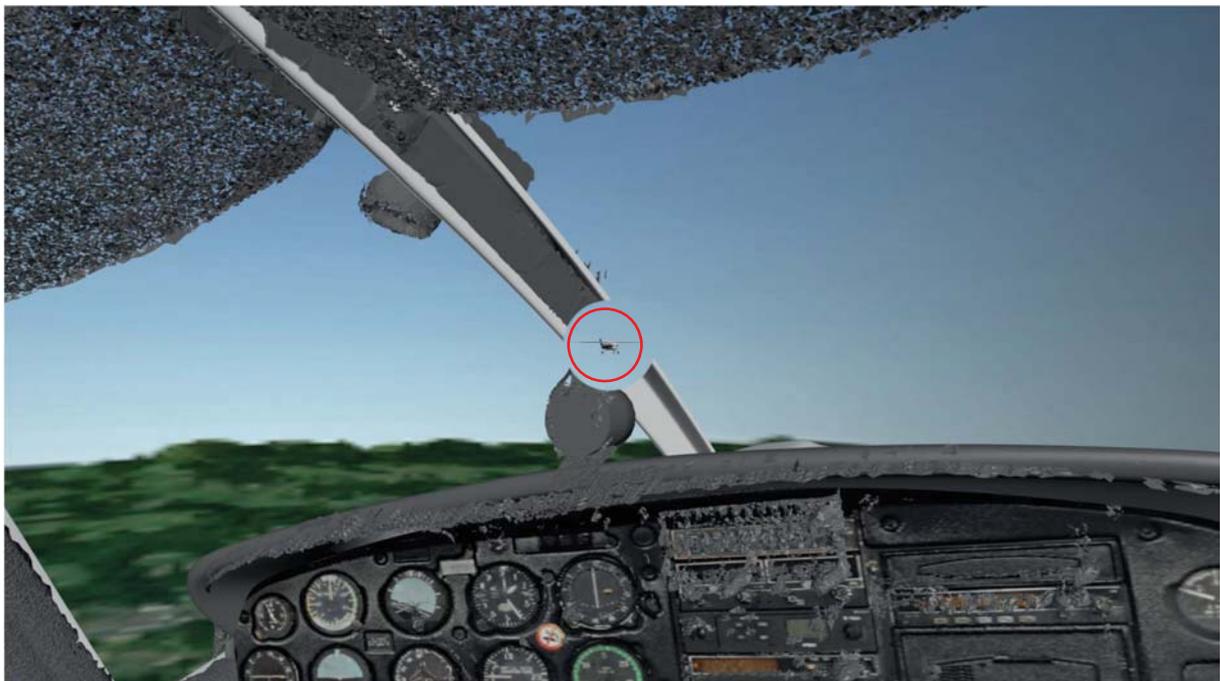
**Abbildung 15:** Modellierte Sichtbedingungen vom Passagiersitz vorne rechts, rot eingekreist die eingeblendete Position der HB-CXK
